PERITACION NRO: 1512/2022

CARACTERISTICA: "ACCIDENTOLOGICA"

CAUSA: "SALAZAR, Ulises Gabriel Y SACHETTI, Carlos S /HOMICIDIO
CULPOSO"

INFORME PERICIAL Nº 1512/2022 – ACCIDENTOLOGICA.

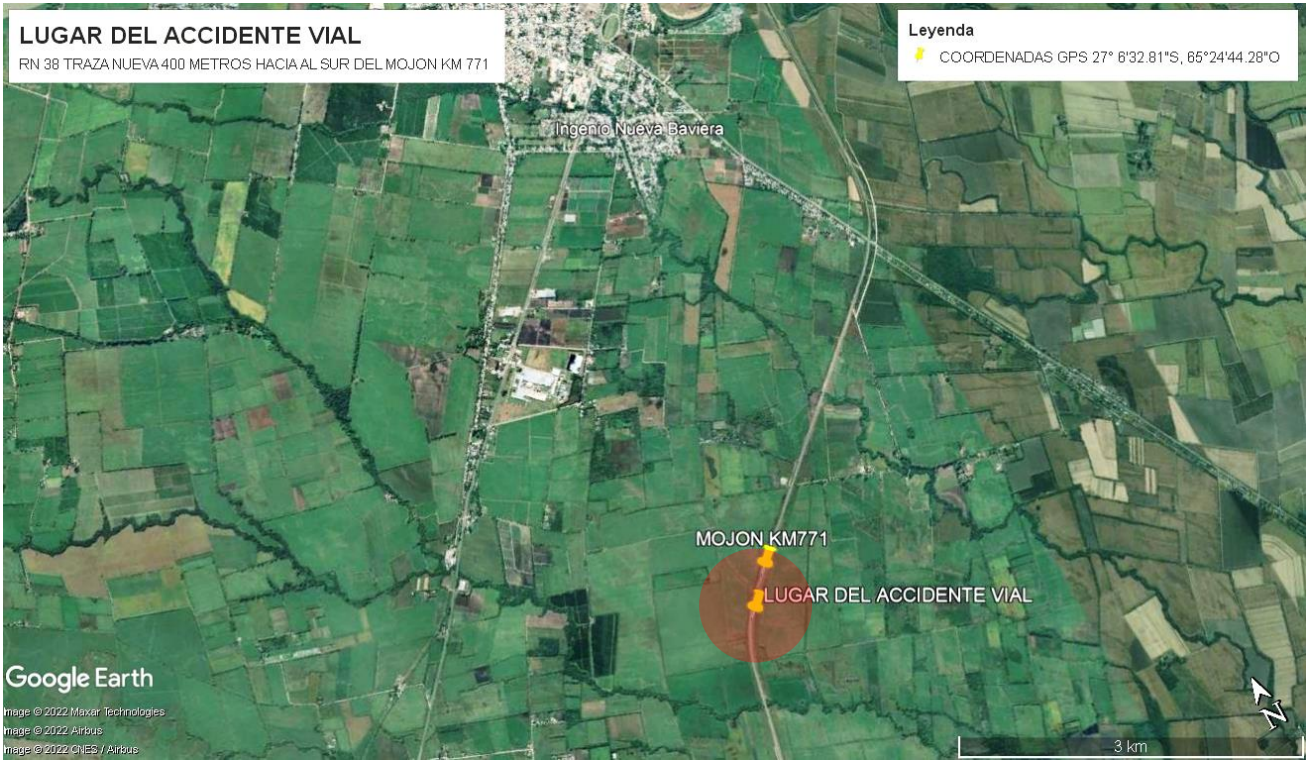
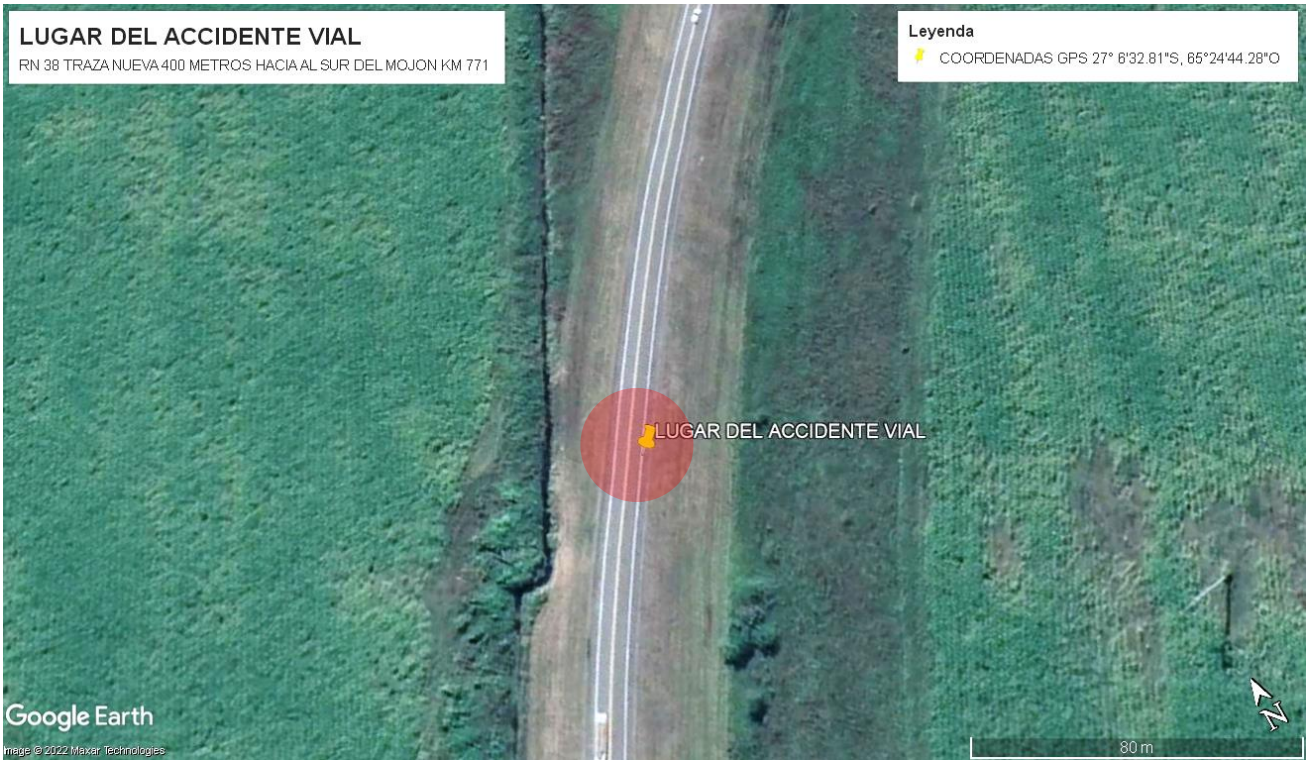
IMAGEN DIGITAL 01 y 02 – VISTA SATELITAL DEL LUGAR DEL ACCIDENTE VIAL. RUTA NACIONAL Nº 38. CIUDAD DE FAMAILLA. PROV. DE TUCUMAN. Coordenadas de ubicación (GPS) 27° 3'49.19"S; 65°23'58.23"O

LUGAR: RUTA NACIONAL Nº 38 TRAZA NUEVA KILOMETRO 7 - FAMAILLA. PROV. DE TUCUMAN.
Coordenadas de ubicación (GPS) **27° 6'32.81"S, 65°24'44.28"O.**

Ruta Nacional N° 38 (Traza Nueva), carril SUR-NORTE ubicado hacia el cardinal ESTE (E) de la vía. Más específicamente a 416,7 mts hacia el punto cardinal SUR (S) medidos desde el mojón Km 771 de la mencionada Ruta. (Ver Informe Planímetro, Indicador N° 3 obrante en Carpeta Técnica N° 1785/22 realizado por la Policía Científica de Monteros).

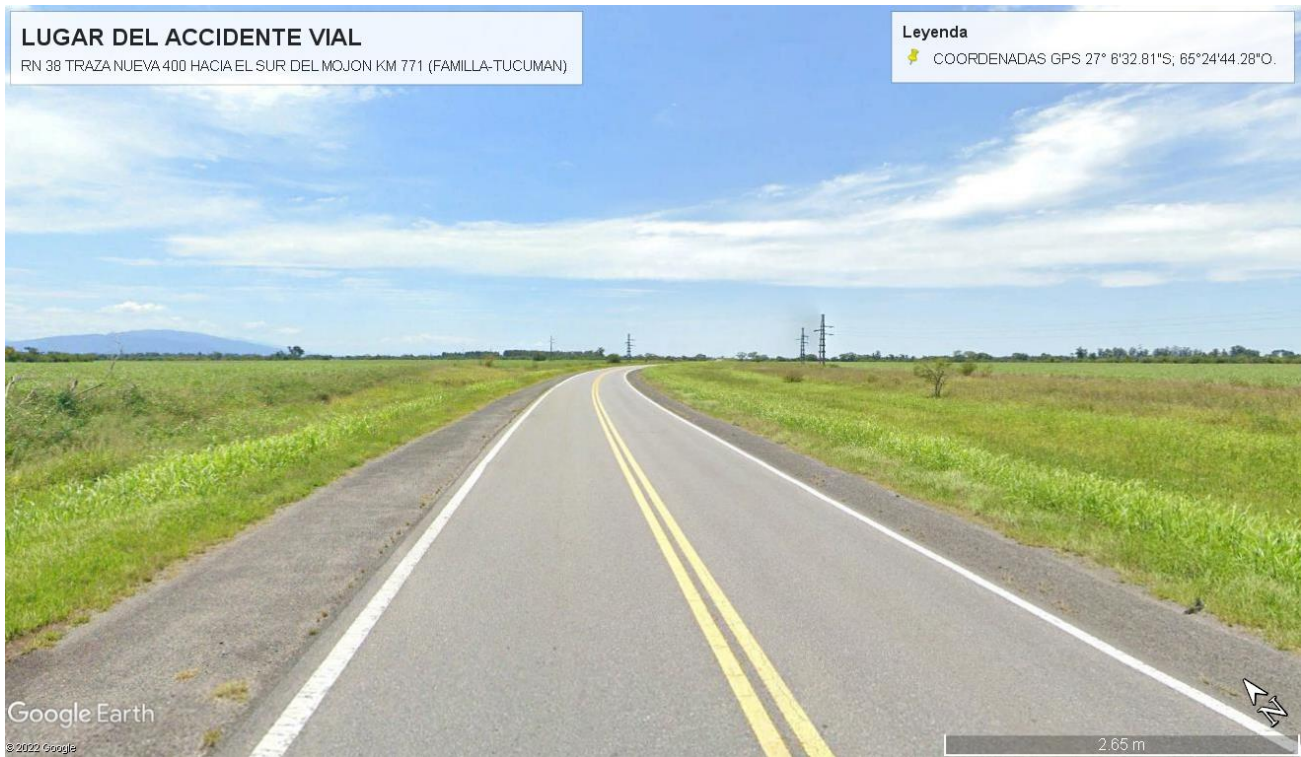
IMAGEN DIGITAL 03 – VISTA GENERAL HACIA EL PUNTO CARDINAL NORTE (N) DE LA RUTA NACIONAL 38 TRAZA NUEVA. FAMAILLA. PROV. DE TUCUMAN. SENTIDO DE CIRCULACION DE LA CAMIONETA TIPO FURGON (AMBULANCIA).

Vehículo N° 2 (CAMIONETA): Hacia el punto cardinal **NORTE (N)**

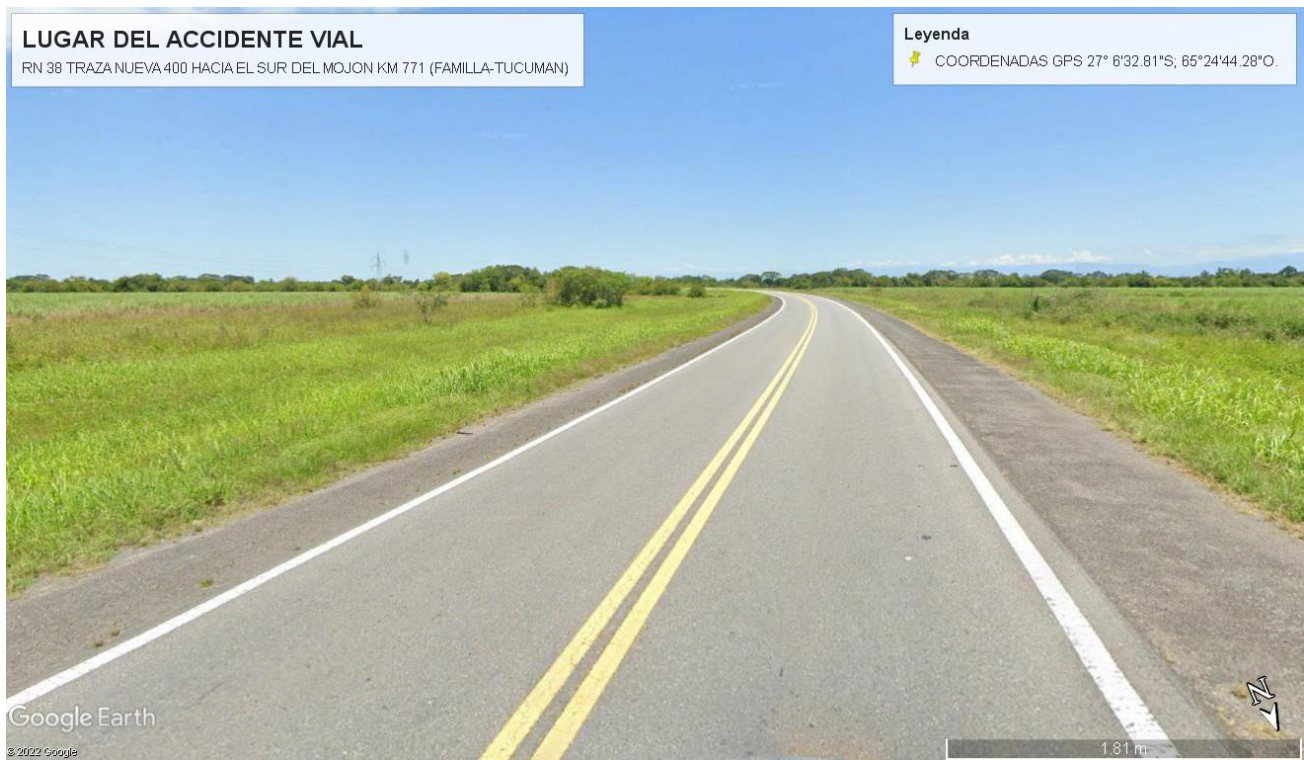
IMGAEN DIGITAL 04 – VISTA GENERAL HACIA EL PUNTO CARDINAL SUR (S) DEL LUGAR DEL HECHO. RUTA NACIONAL 38 (TRAZA NUEVA). FAMAILLA, PROV. DE TUCUMAN. SENTIDO DE CIRCULACION DEL AUTOMOVIL.

Vehículo N° 1 (AUTOMOVIL): Hacia el punto cardinal **SUR (S)**

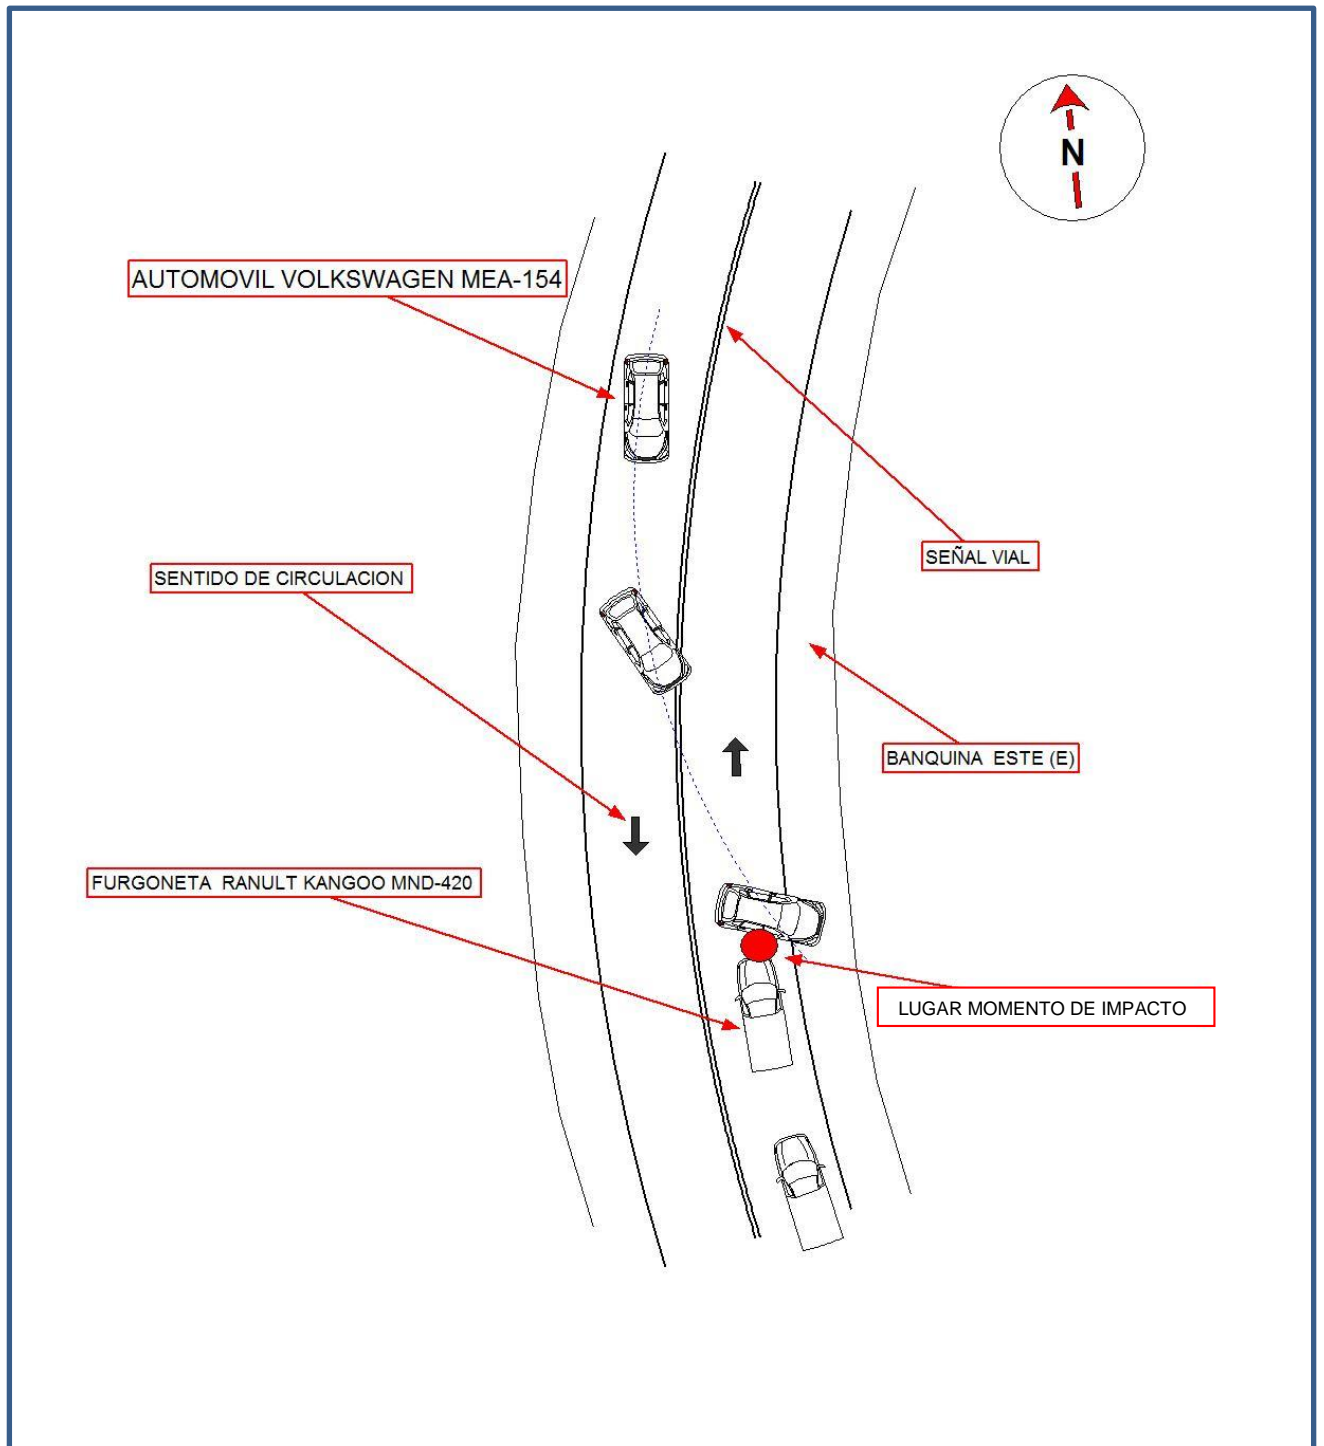
CROQUIS DE MECANICA DEL ACCIDENTE VIAL

En los premomentos del accidente vial investigado, el Vehículo Nº 1 (Automóvil) conducido por el Ciudadano **SACHETTI CARLOS**; transitaba por RUTA NACIONAL 38 (Traza Nueva) con dirección hacia el punto cardinal **SUR (S)**. Por su parte el Vehículo Nº2 (Furgón) conducido por el ciudadano **SALAZAR ULISES GABRIEL** también lo hacía por la mencionada Vía, pero en sentido contrario (Hacia el punto cardinal **NORTE**). Tal es así que en circunstancias en que este último vehículo transitaba sobre el área del conflicto localizado a uno 400 metros hacia el Sur del Mojón Km 771 el conductor del automóvil Volkswagen (vehículo Nº 2) pierde el control del mismo en zona de curva (área de conflicto máximo), derrapando (en forma oblicua al eje de calzada) e invadiendo el carril contrario, interponiéndose en la línea de marcha correspondiente al Furgón (carril Este (E) de la Ruta) donde ambos móviles impactan (Lugar Momento de Impacto). Con epicentro de impacto en el automóvil, localizado en el lateral derecho. Mientras que el epicentro de impacto en el Furgon, se localiza en la parte delantera. Luego del choque los vehículos involucrados terminan sobre la banquina ubicada hacia el punto cardinal ESTE (E).(Lugar de inmovilidad final).

Teniendo en cuenta los datos analizados (detallados Elementos Ofrecidos) y luego de realizar un proceso de inferencia indiciara (daños materiales - lesiones - epicentro de impacto – mecánica del hecho – lugar momento de impacto – marcas y evidencias materiales, dosajes) se pudo determinar que la causalidad siniestral del hecho investigado tiene que ver con el Factor Humano. Siendo principalmente la perdida de domino y control del Automóvil (Vehículo 1) con derrape en zona de curva e invasión de carril contrario.

LA CAUSA PRINCIPAL POR LA CUAL SE PRODUCE EL SINIESTRO VIAL ES LA PERDIDA DE DOMINIO Y CONTROL POR PARTE DEL CONDUCTOR DEL AUTOMOVIL MARCA "VOLKSWAGEN" –"GOL"- DOMINIO "MEA-154.
