INFORME TÉCNICO ACCIDENTOLÓGICO

Registro Interno N°: 95/23

Causa: Legajo N° I.P.P. LEGAJOS N° 2428/2023 "CASTRO NICOLAS P.S.D. HOMICIDIO CULPOSO E.P.D. SAAVEDRA MAXIMILIANO, RUIZ RAFAEL Y SANTILLAN LUCIANO"

Lugar del hecho: Ruta Nac. N° 34 altura KM887 en cercanías a la localidad de Rapelli Dpto. Pellegrini.-

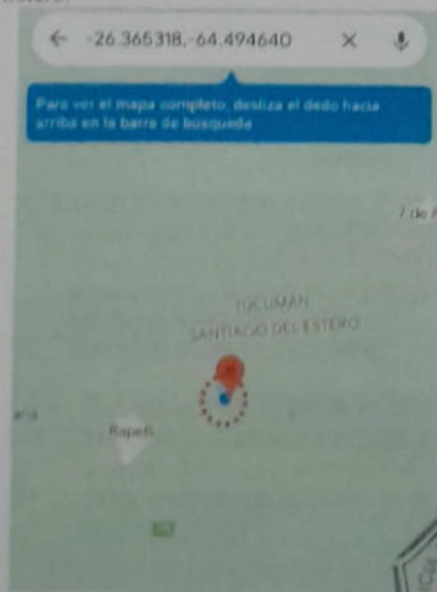
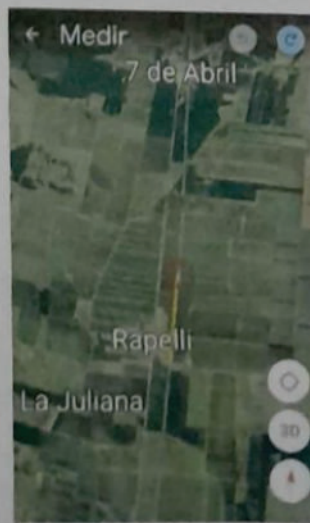
El Área de Impacto geográfico se registra sobre el carril de circulación de NORTE a SUR de la Ruta Nacional N° 34, altura KM887 a 3,74km al Norte del Puesto de Control de Seguridad Vial de la localidad de Rapelli Dpto. Pellegrini, Santiago del Estero.

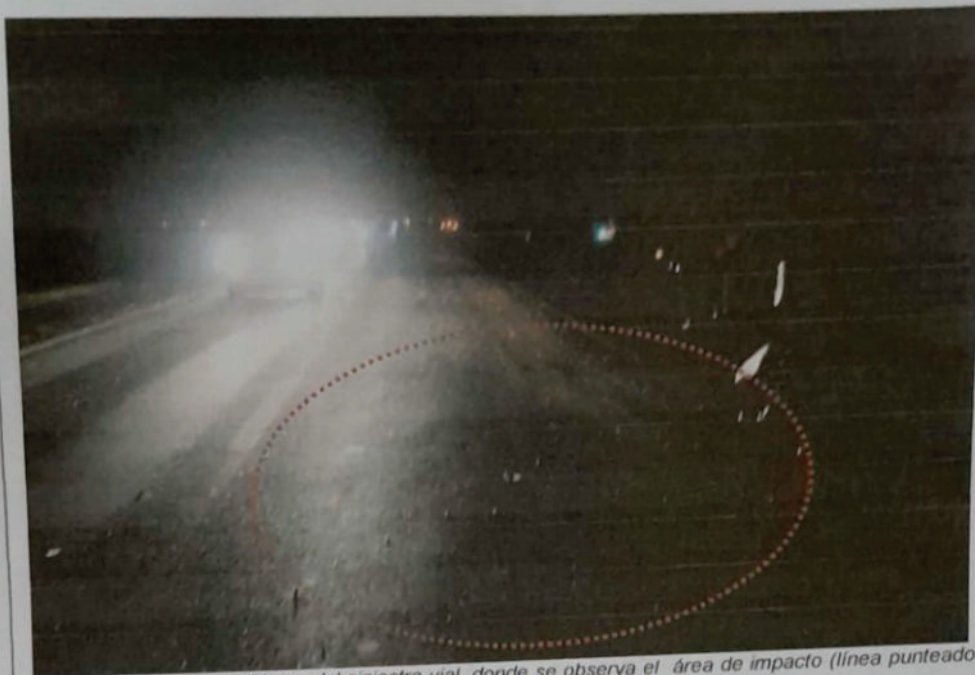
A continuación se observa en la siguiente fotografía, el lugar momento del siniestro vial

Imagen panorámica del lugar del siniestro vial, donde se observa el área de impacto (línea punteado rojo),

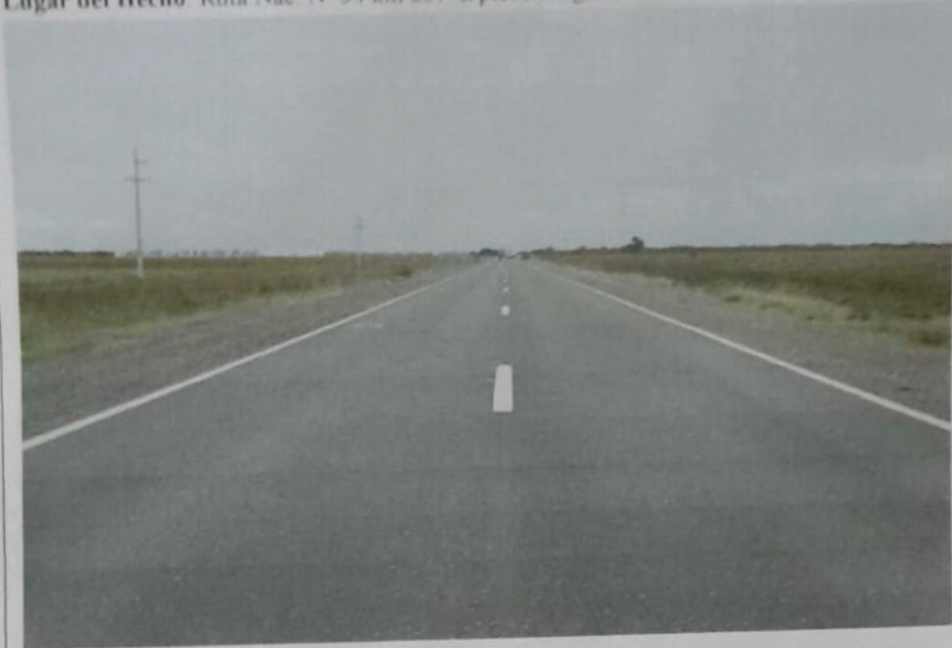
Fotografía Digital N° 1

Lugar del Hecho Ruta Nac. N° 34 km 887 Dpto. Pellegrini.

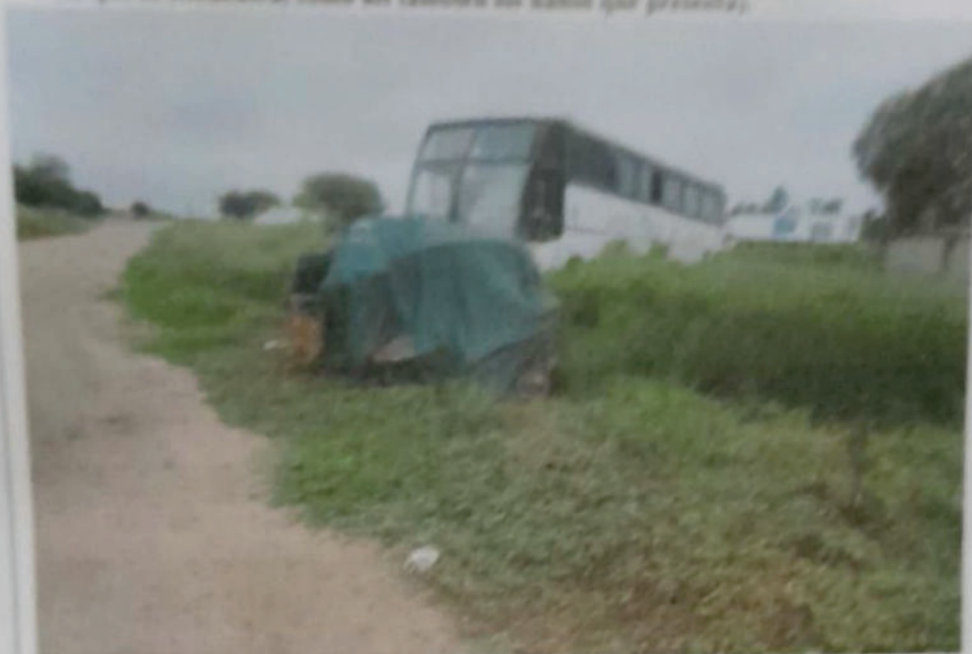
Fotografía Digital N° 3

- Camioneta Volkswagen Savera color burdeos dominio AFB N° 810 (lugar y estado en que se encuentra, como así también los daños que presenta).

- Camioneta Volkswagen Saveiro color borra vino dominio AEF D 810
 - Destrucción total parte trasera (caja de carga),
 - Plegamiento y desplazamiento de la cabina y la puerta lado izquierdo (conductor).
 - Desprendimiento de Capot
 - Rotura de cristal de parabrisas
- Automóvil Volkswagen Bora TDI 1.9 color Negro dominio IUH 175.-
De acuerdo al informe fotográfico realizado por el Sgto. Suarez Christian, el vehículo presenta daños en la parte frontal, con rotura de paragolpes delantero, abolladura y plegamiento de capot, rotura de faro delantero lado derecho,
