Ing. PABLO DANIEL IMPELLIZZERE MP 29.609	INFORME PERICIAL ACCIDENTOLOGICO	EXPEDIENTE	PAG:
	PODER JUDICIAL MONTEROS – JUZGADO CIVIL COMERCIAL COMUN – Iº NOMINACIÓN	120/23_A3	1
		REVISION: A	DE:
		VIGENCIA: 01DIC25	12

Autos: "**GONZALEZ JUAN WALTER Y OT. c/ AMAYA JOSE GASTON s/ DAÑOS Y PERJUICIOS.**".

INFORME PERICIAL

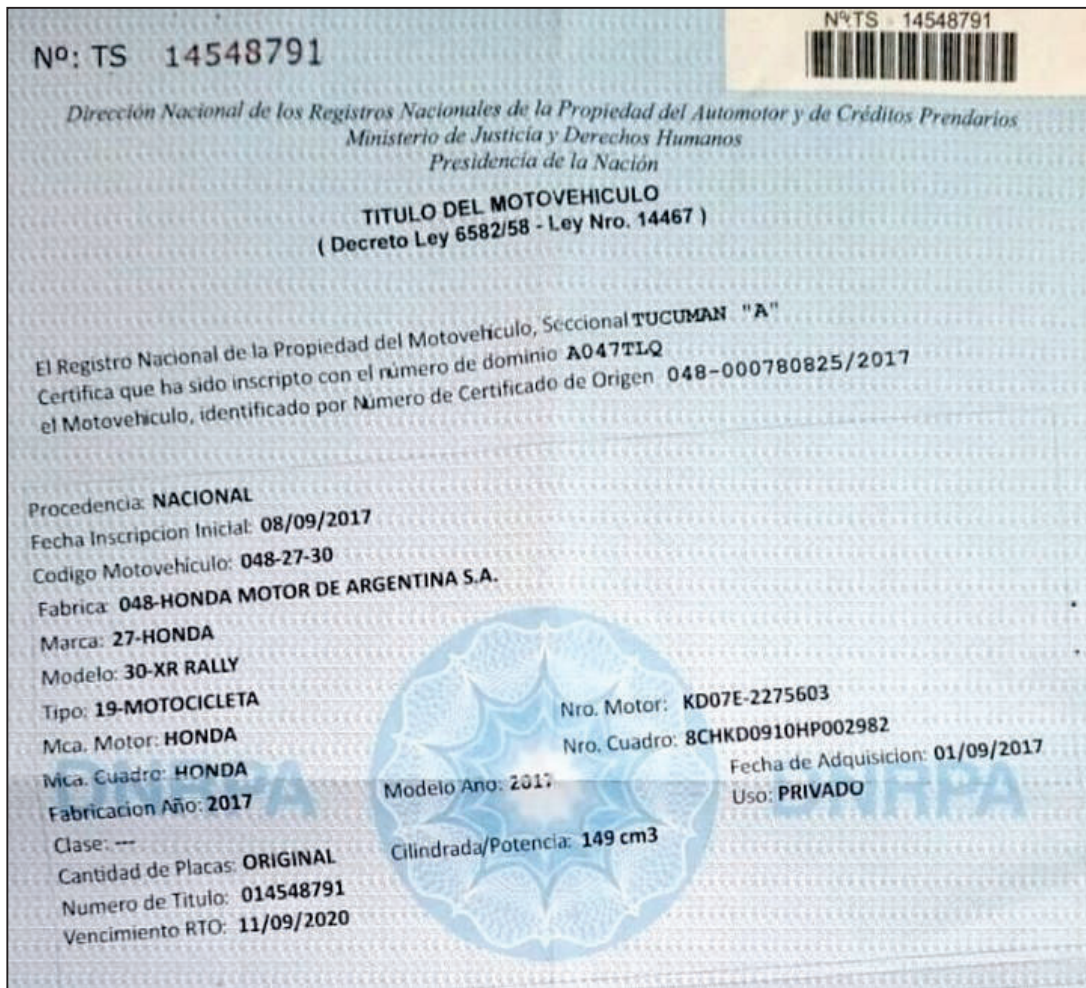
Según el título adjuntado en autos, la motocicleta que nos ocupa NO es 125 cc, es una HONDA XR Rally 150 CC, ver titulo a continuación:

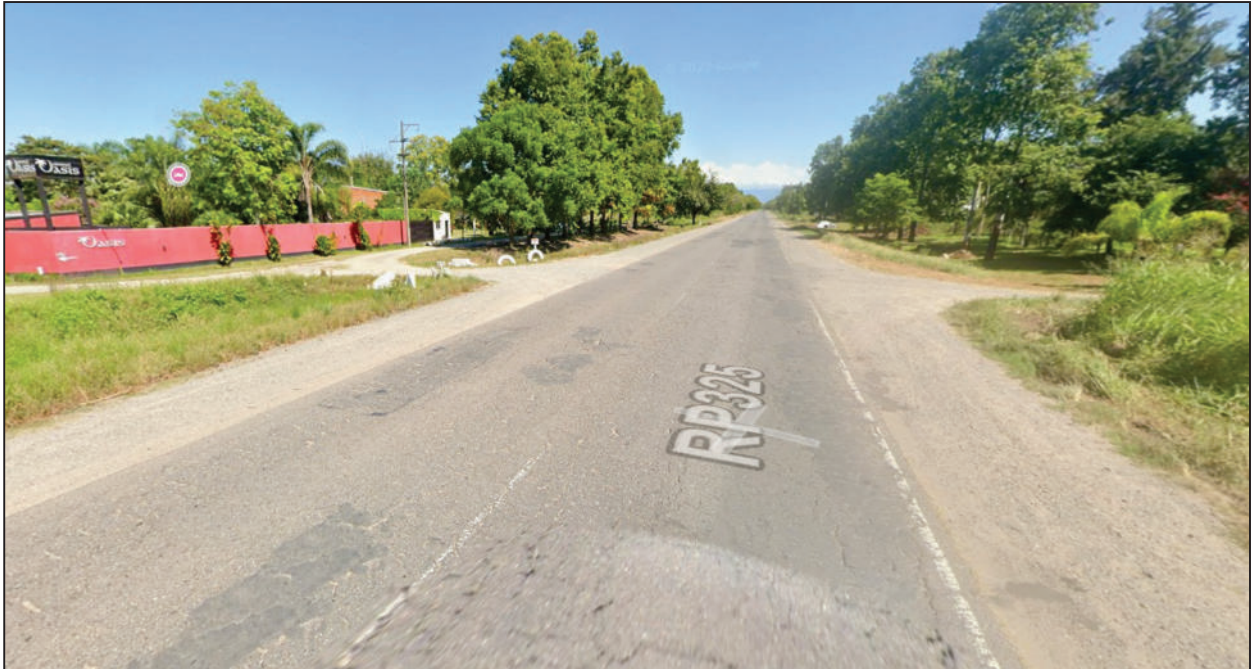
Relevamiento Satelital: <https://maps.app.goo.gl/jmUprYkZ4R59vc4c8>

a) y b) Esta vista de Este a Oeste, se observa que existen 2 accesos de calle de tierra, uno a la izquierda entrando al Hotel y otra a la derecha con acceso vecinal. No hay señalizaciones de giro.

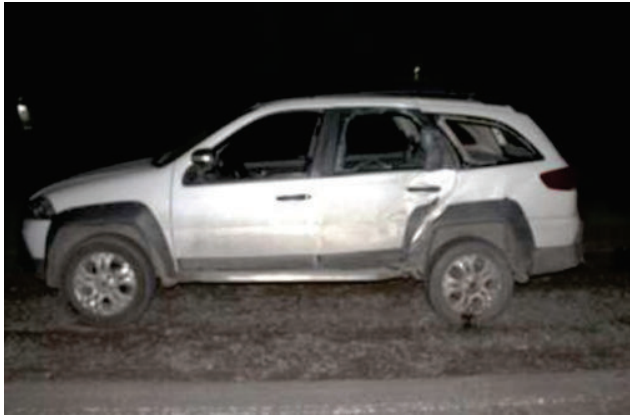
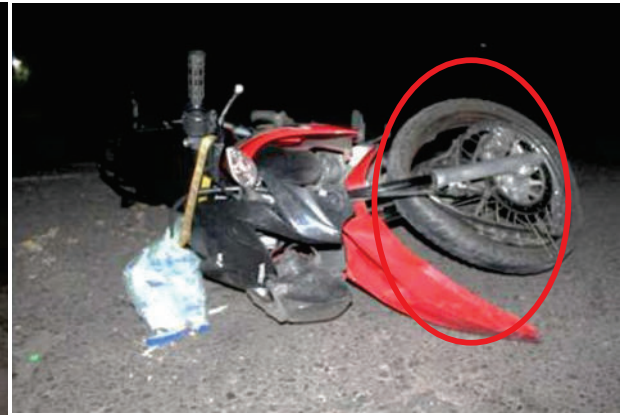
Punto de impacto entre los vehículos, lateral izquierdo del PALIO y la parte frontal de la HONDA.

Instantes antes del siniestro, la HONDA circulaba de ESTE A OESTE por el carril Norte de la RP 325, al igual que el PALIO que circulaba por el mismo carril en el mismo sentido pero mas adelante. Cuando el PALIO, realizó una maniobra brusca de disminución de la velocidad y realizo un giro en U, para cambiar de dirección sobre la RP 325, se interpuso en la línea de trayectoria de la motocicleta HONDA provocando que esta impacte con su parte frontal contra el lateral izquierdo del PALIO, en la zona de la puerta trasera izquierda. El choque se produjo de manera perpendicular.

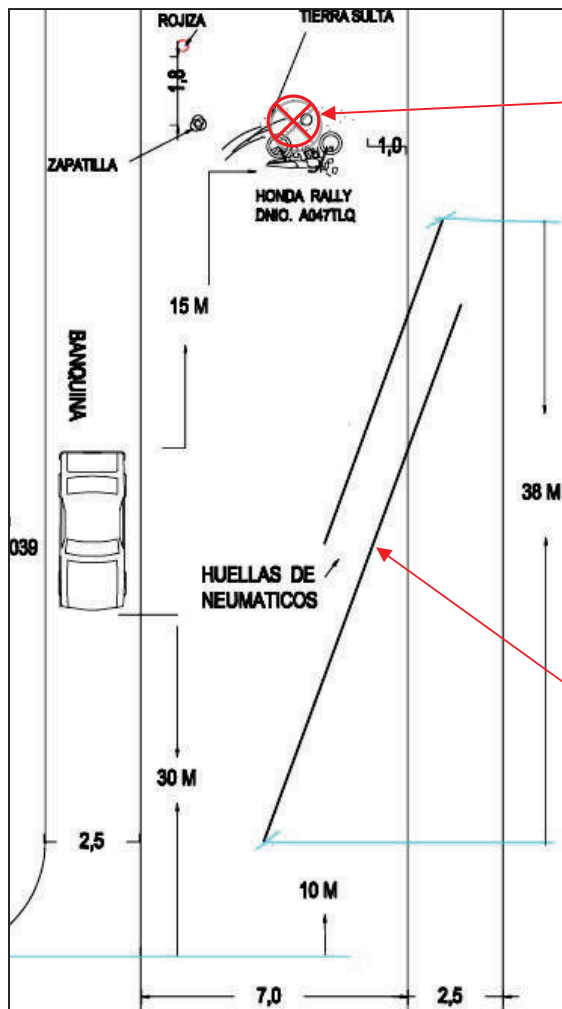
PUNTO DE CONTACTO

El punto de contacto esta sobre el medio de la calzada de la RP 325 a unos 50 metros al Oeste del acceso al Hotel. Determinado por la tierra suelta sobre pavimento.

HUELLAS DE NEUMATICOS QUE MUESTRAN LA MANIOBRA BRUSCA DEL PALIO

El sentido de circulación de ambos vehículos, antes del impacto, era de Este a Oeste. El vehículo PALIO realizó una frenada brusca para realizar una maniobra en U sobre la RP 325 y cambiar de dirección, tal es así, que quedaron las marcas de los neumáticos en el pavimento, lo demuestra las fotografías y planimetría de la policía científica.

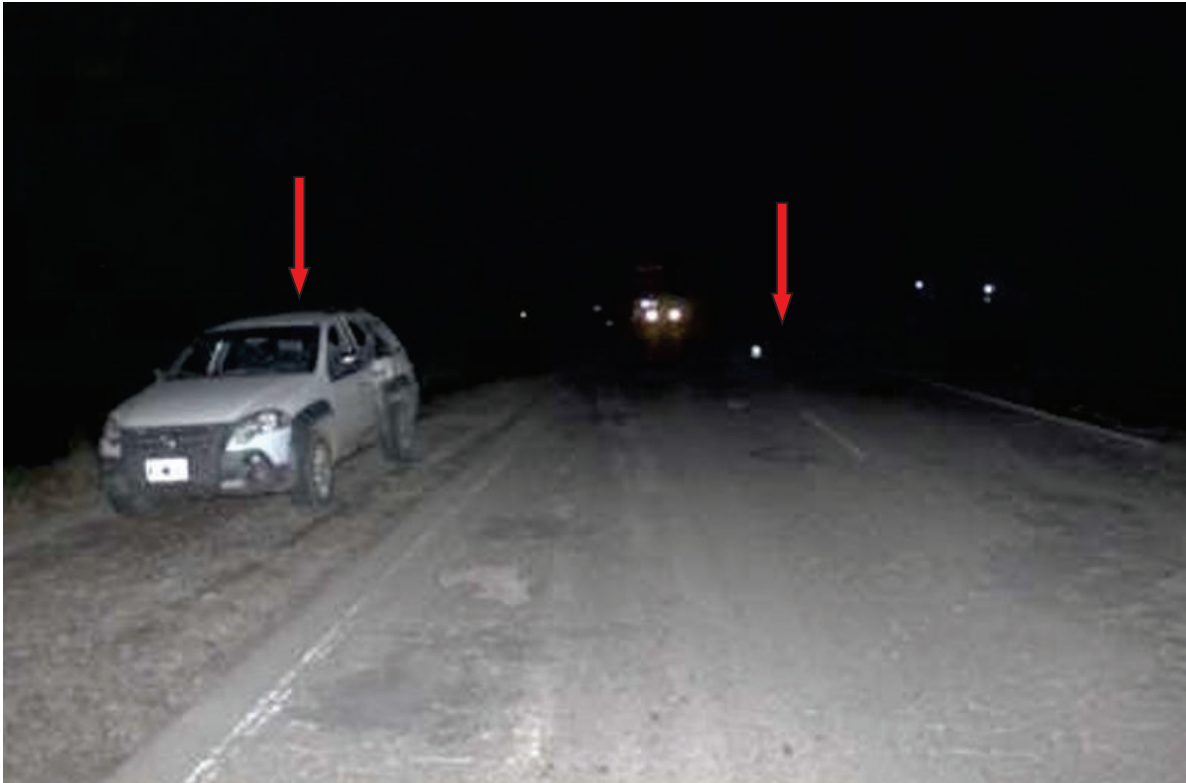
La posición final de la motocicleta fue sobre el centro de la calzada de la RP 325 pasando el acceso al Hotel 50 metros al Oeste, recostada sobre su derecha con la rueda frontal hacia el Norte. El FIAT PALIO quedo, sobre la banquina Sur con la parte frontal hacia el Este, a 30 metros del acceso del Hotel.

- El accidente ocurrió según lo relatado en la mecánica del accidente.
- El accidente lo podría haber evitado la Motocicleta si hubiese sido advertida de la maniobra en U que realizó el PALIO.
- La dinámica del accidente fue explicada con detalles y figuras, analizando deformaciones, punto de contacto y posiciones finales.

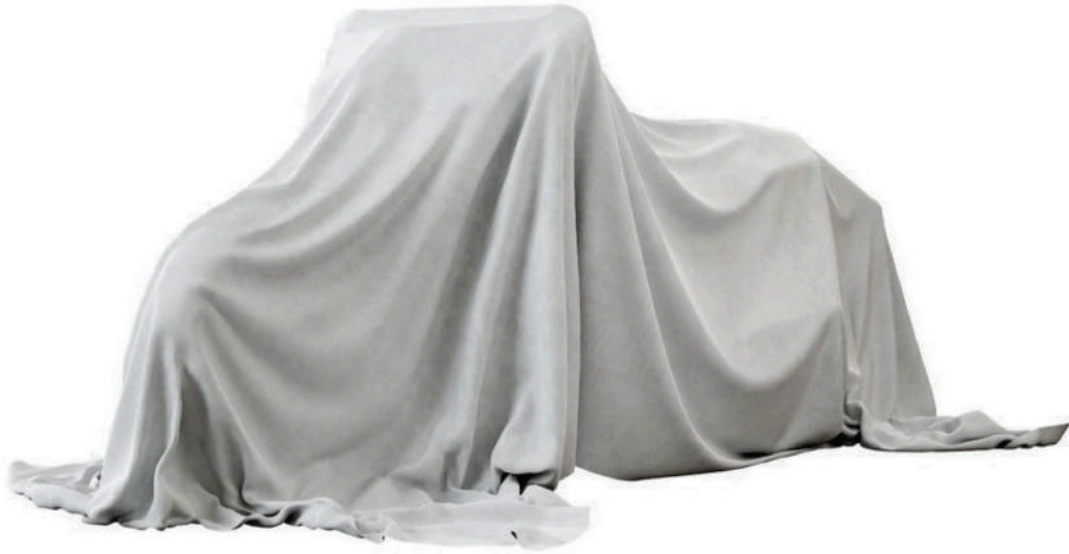
XR 150 L RALLY

Según la revista especializada INFOAUTO, el costo de mercado de esta HONDA XR 150 modelo 2017, es de: **\$3.577.000.-** (Adjunto ficha técnica)

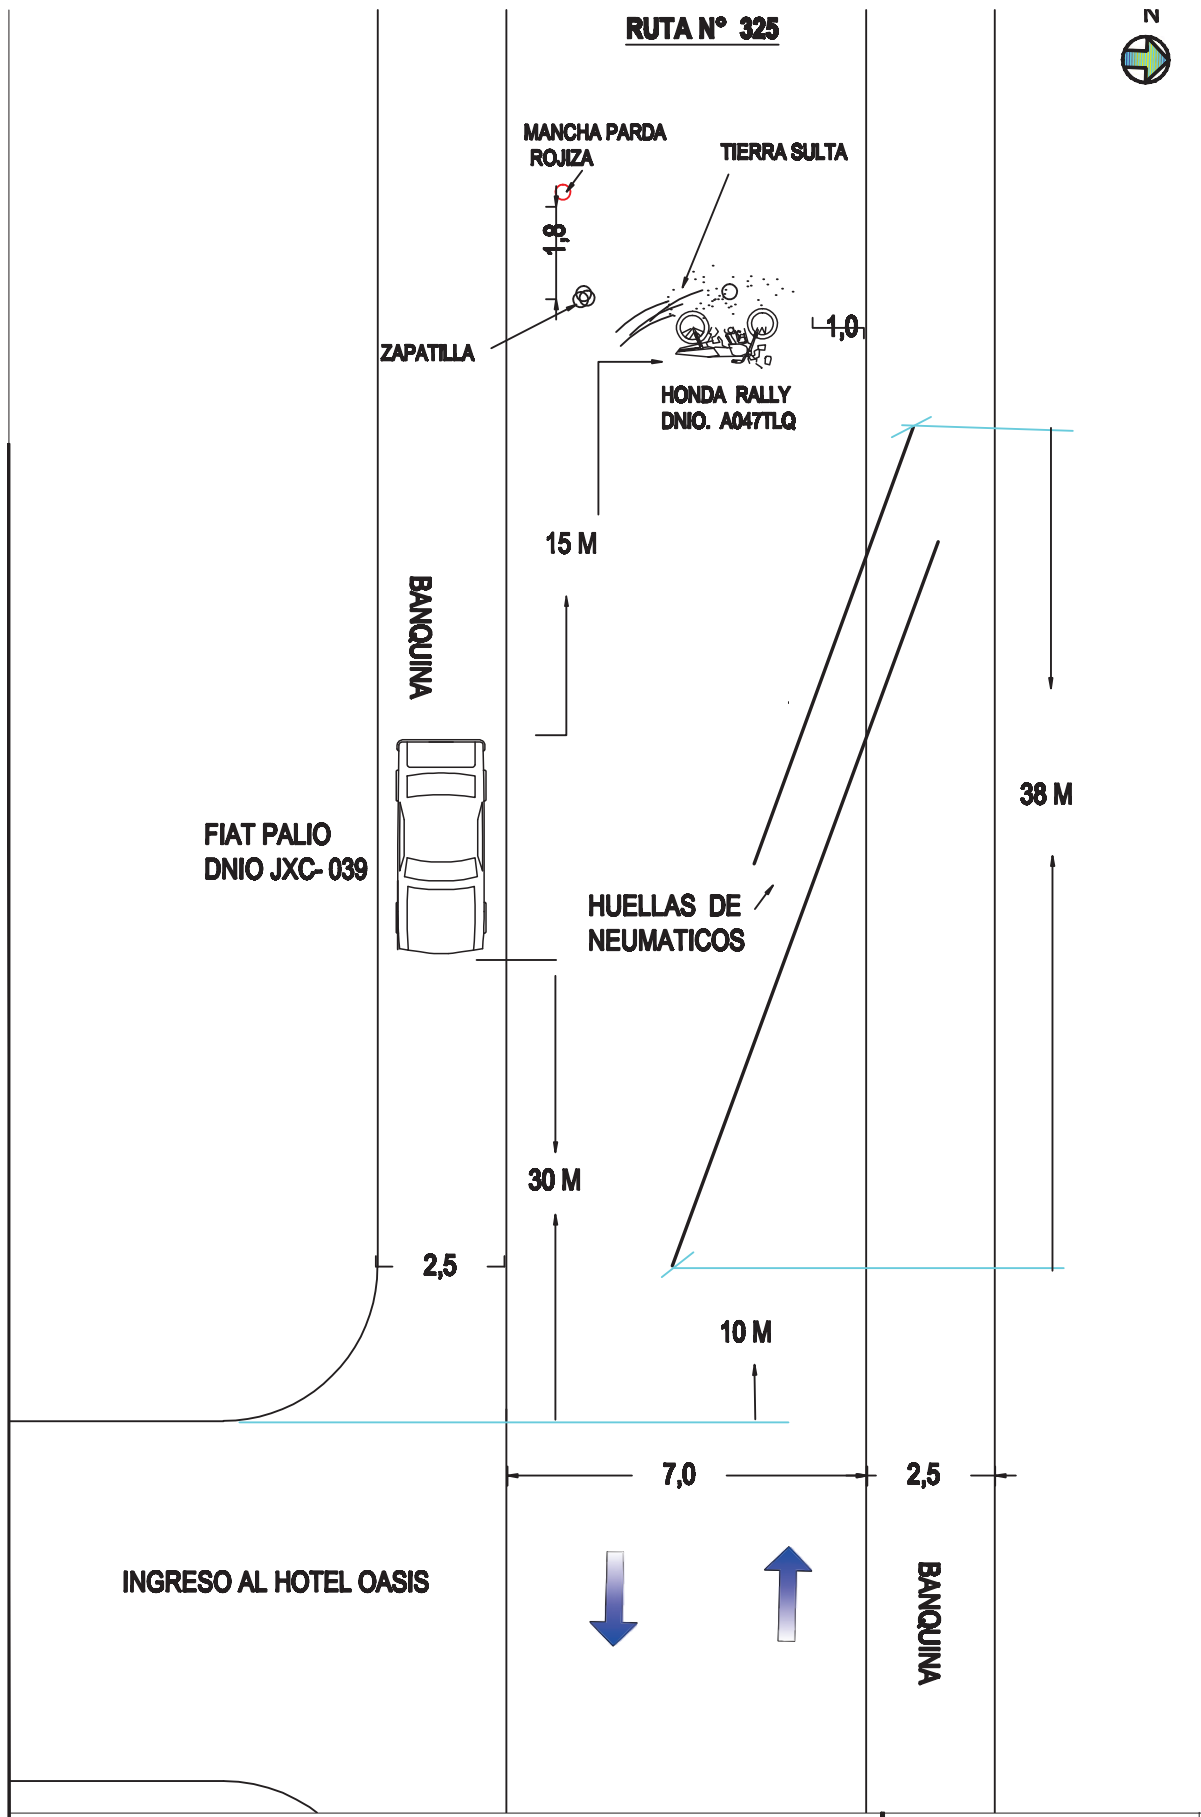
RUTA N° 325

CAUSA: LESIONES CULPOSAS.-
VICT: PAEZ GLADIS SUSANA.-
ACUS: AMAYA JOSE GASTON.-
LUGAR: RUTA N325 ALTURA HOTEL OASIS SIMOCA.-
F. HECHO: 28-08-23-
INF. PLANIM: 1708-578-23-

Me remito a la planimetría realizada por la policía científica. Adjunto.
