DIVISION CRIMINALISTICA U.R.O.-
INFORME TECNICO N°:2199/21.-

CAUSA: HOMICIDIO CULPOSO: FECHA DEL HECHO: 20/11/2021: VICTIMA: SIN IDENTIFICAR: IMPUTADO: AGÜERO EDUARDO SEBASTIAN: INTERVIENE: CRIA. SAN PABLO – UNIDAD FISCAL DE ATENTADOS CONTRA LAS PERSONAS C. J. CAPITAL: FECHA DE INSP: 20/11/2021: LUGAR: EN LA PLAYA DE U. O. P.-

PERITACION NRO: 1222/2022

CARACTERISTICA “ACCIDENTOLOGICA ”

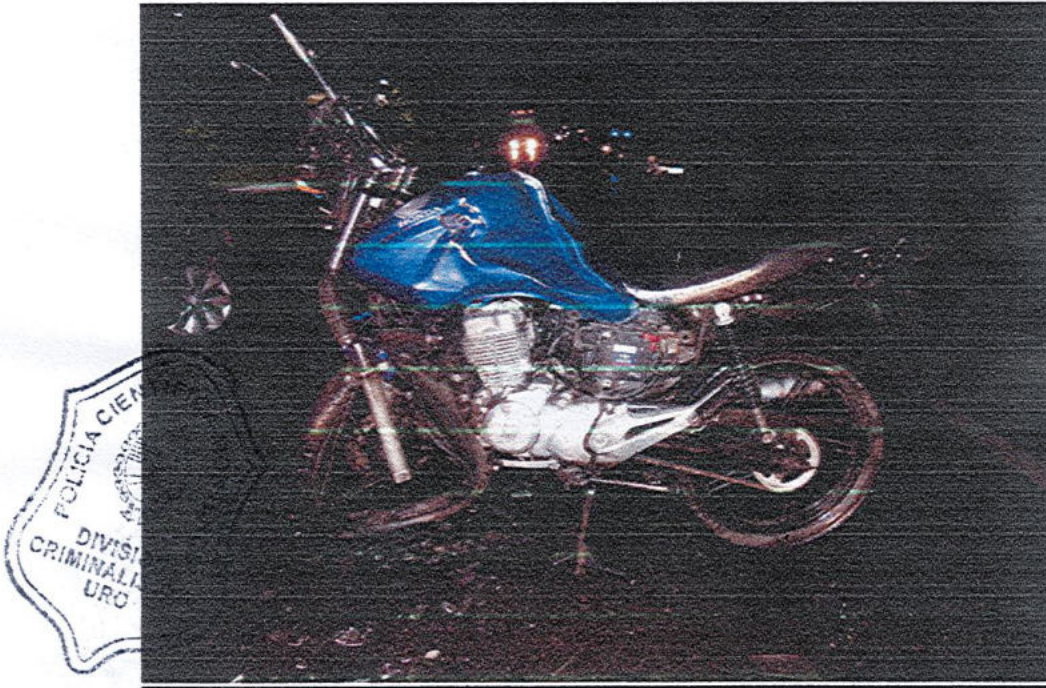
FOTOGRAFIA N°30

FOTOGRAFIA N°30: Toma al lateral izquierdo de motocicleta, marca Honda, modelo titán de color azul con detalles negros -

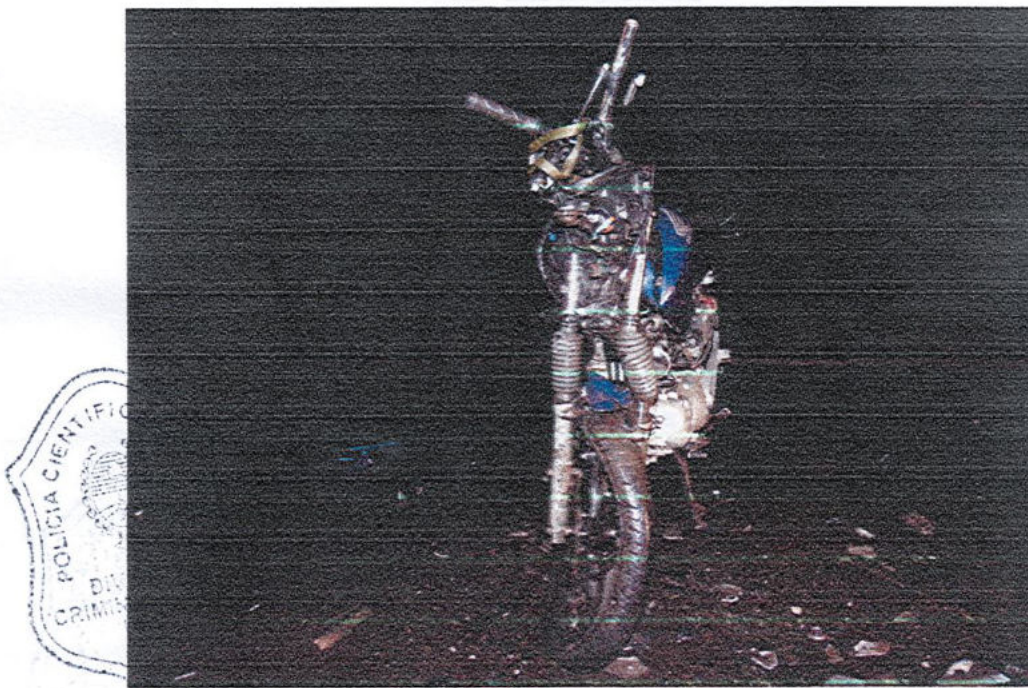
FOTOGRAFIA N°31

FOTOGRAFIA N°31: Toma a la parte frontal, donde se observa su estado -

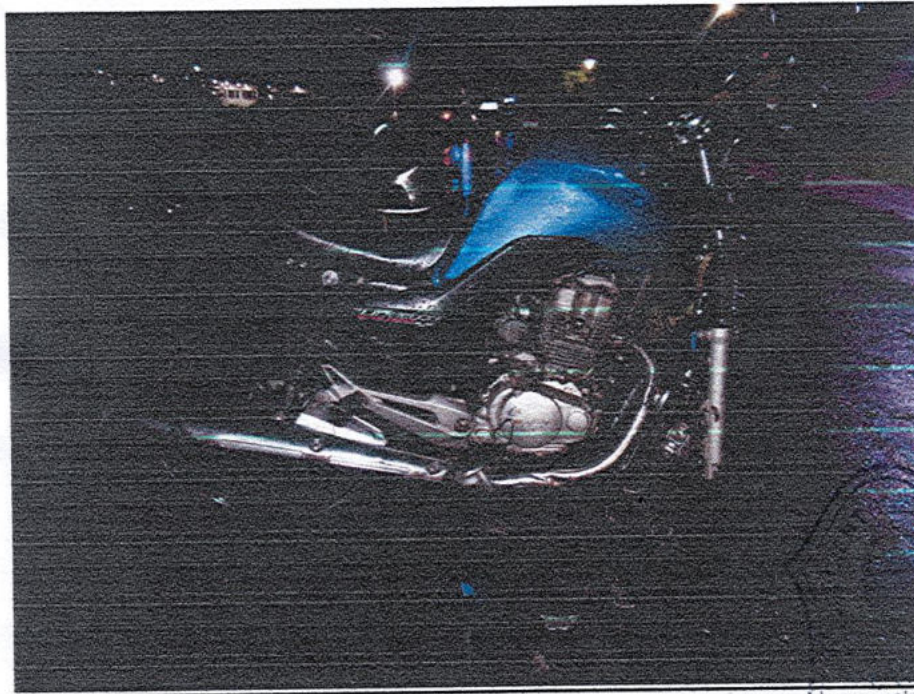
FOTOGRAFIA N°32

FOTOGRAFIA N°32: Toma al lateral derecho, donde se observa su estado.

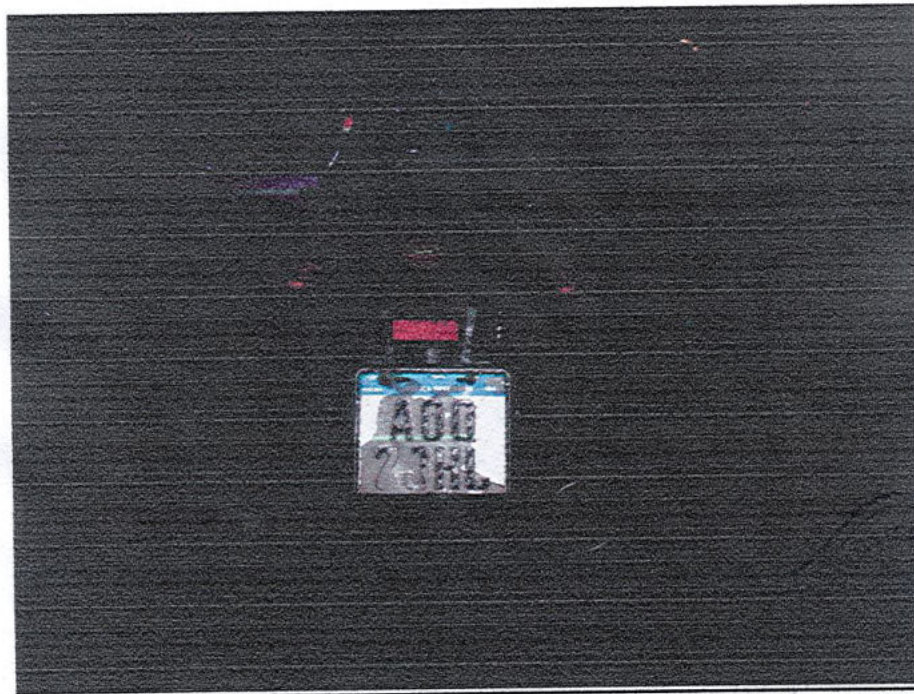
FOTOGRAFIA N°33

FOTOGRAFIA N°33: Toma a la parte posterior, donde se observa su estado.

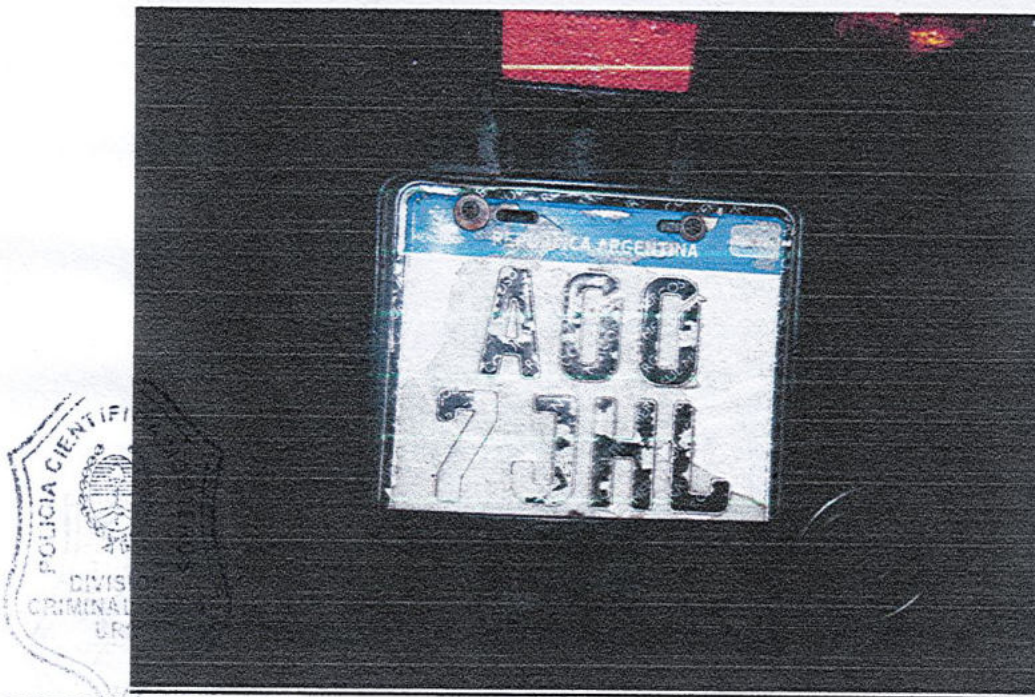
FOTOGRAFIA N°34

FOTOGRAFIA N°34: Se observa el dominio A007 JHL -

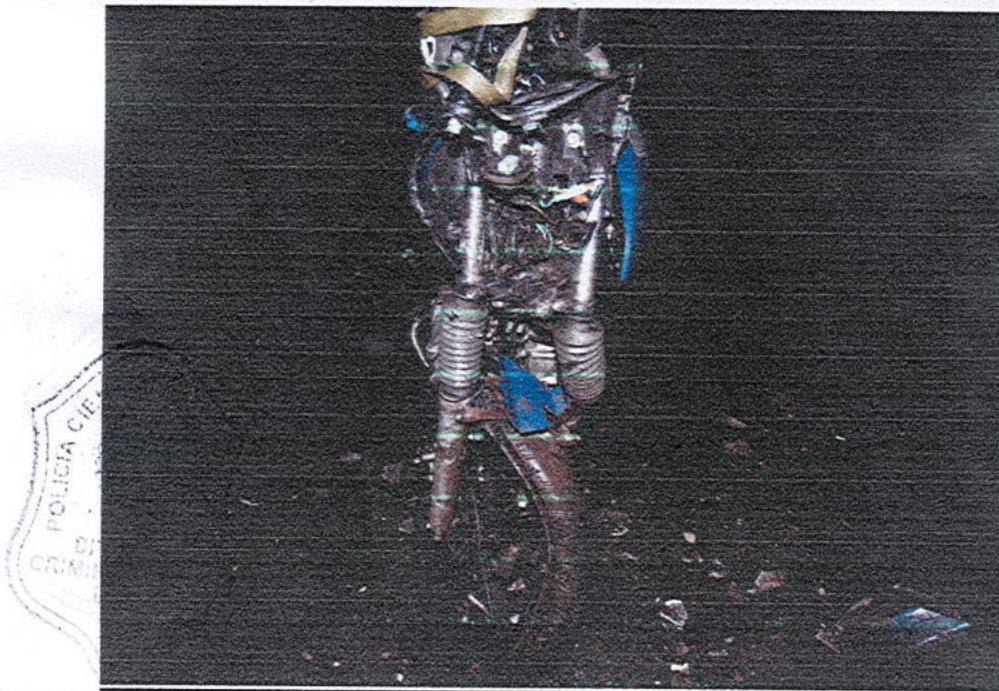
FOTOGRAFIA N°35

FOTOGRAFIA N°35: Se observa en detalle los daños en parte frontal -

OBSERVACIONES: Al momento de realizar la inspección técnica al rodado antes mencionado a la vista directa presenta lo siguiente: Tablero de instrumento destrozado; manubrio de ambos lados torcidos hacia su centro y adelante, con desplazamiento en su conjunto hacia la izquierda, no posee su manopla de lado izquierdo; ambos barrales en zona media torcidos y desplazados hacia la izquierda, el izquierdo con mayor daño presentando roturas en sector medio, en zona inferior de cara externa de ambos se visualizó marcas de raspado y de fricción; llanta de rueda delantera se encuentra torcida y con roturas en sus rayos de aleación, la misma torcida y con desplazamiento hacia la izquierda; tanqué de combustible, en su cara externa de sector frontal se encuentra raspado, su carcasa cubre tanque de lateral izquierdo seccionada, caño de escape en sector delantero y cercano a su zona media se encuentran raspado y con hundimientos hacia adentro; pedal de freno torcido y desplazado hacia atrás desde su zona inferior; carcasa de zona media en parte posterior levemente desencastrada de su soporte de fijación; no posee carcasa posterior de ambos laterales; caño de escape, en su extremo y cerca del mismo su cara externa se encuentra raspado y con marcas de fricción; carcasa de lateral izquierdo de zona media no posee; tanque de combustible, en zona central parte posterior se encuentra torcido y con hundimientos hacia abajo, de lateral izquierdo en zona media y posterior se encuentra con deformaciones, torcido y con hundimientos hacia adentro, mostrando desprendimiento de pintura; tapa de motor de lateral derecho en su cara externa con leves marcas de fricción. Motor y sistema eléctrico, no se pudo probar por los daños que presenta la unidad.-

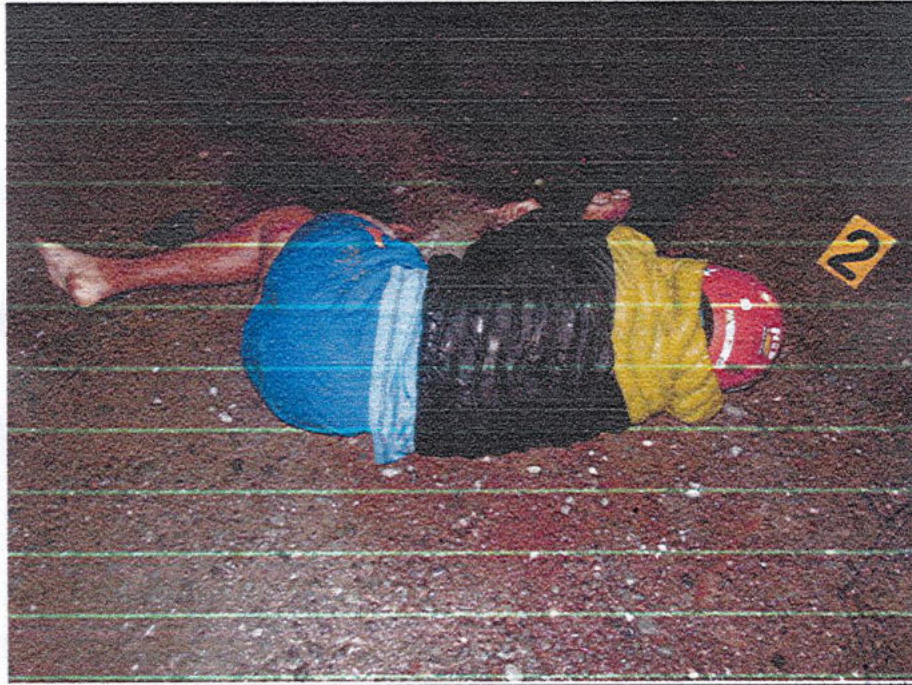
FOTOGRAFIA N°36

FOTOGRAFIA N°36: Se observa la posición del exánime en banquina este

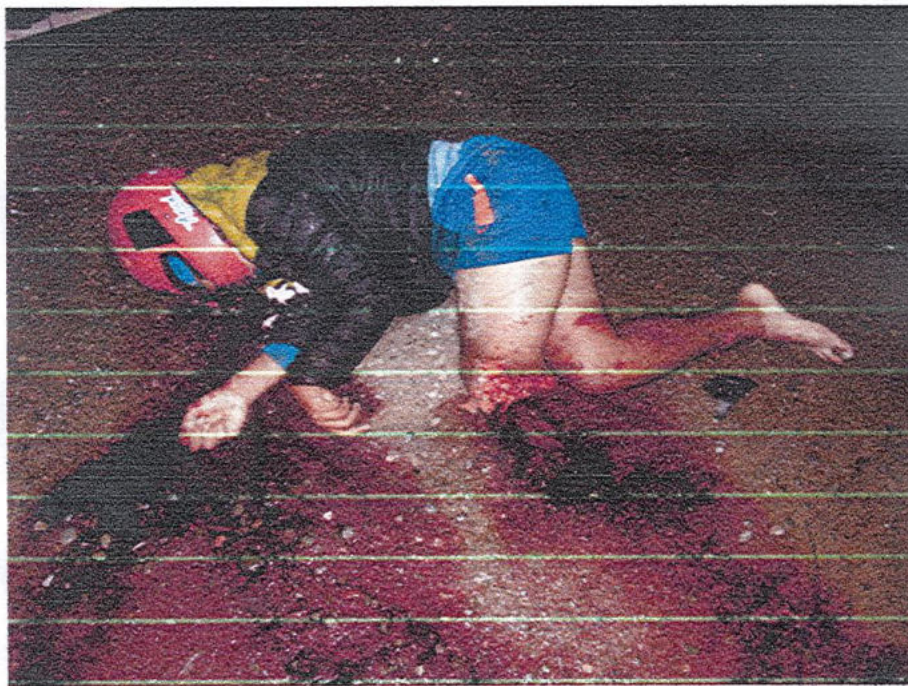
FOTOGRAFIA N°37:

FOTOGRAFIA N°37 ideen a la toma que antecede desde otro ángulo -

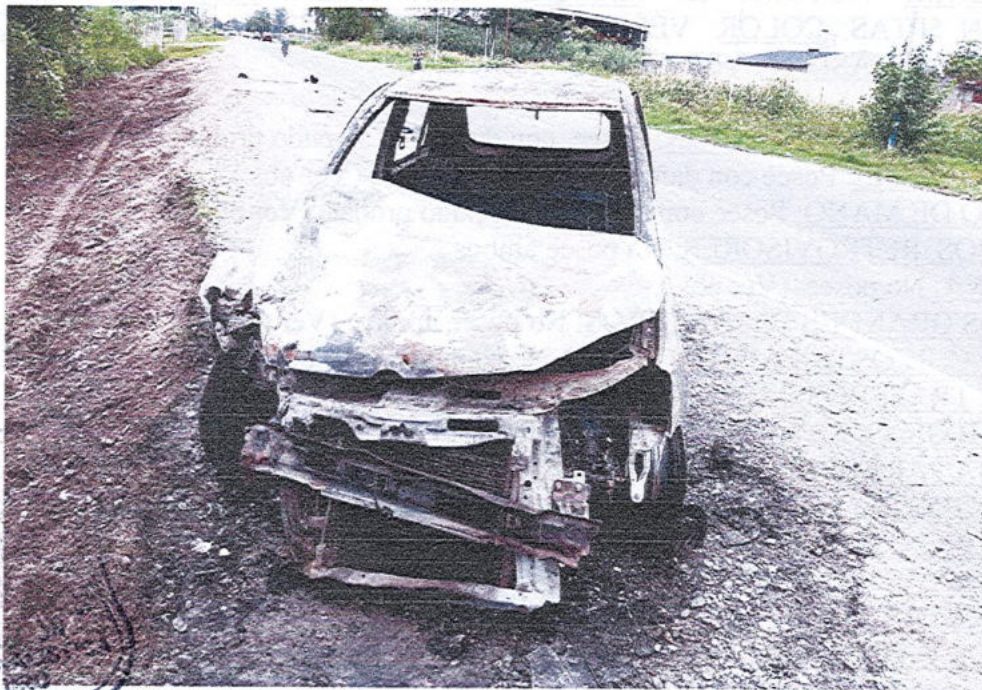
FOTOGRAFIA N° 1

FOTOGRAFIA N° 1: Toma realizada sobre ruta 38. A un Automóvil Marca: VOLKSWAGEN, Modelo: TREND, sin dominio a la vista, en las condiciones en que se encontraba.-

OBSERVACIONES: Al momento de realizar la inspección técnica del rodado antes mencionado a la vista directa presenta lo siguiente: Guardabarro delantero no posee; panel frontal de la unidad, su parante horizontal sujeta guardabarro desplazado hacia abajo; radiador en su conjunto quemado, el mismo desplazado hacia abajo; compartimiento de motor y todos sus accesorios carbonizados, el primero en su conjunto desplazado hacia abajo; capot de motor en parte media de lado derecho y pare de su extremo delantero se encuentra con deformaciones, torcido y con desplazamiento hacia atrás y arriba; cavidad de faros grande y chico del extremo derecho se halla en toda sus salientes con deformaciones, torcido, con hundimientos y desplazamiento hacia atrás; panel de guardabarro de rueda delantera derecha, presenta deformaciones, torcido, plegado, con arrastre y desplazamiento desde adelante hacia atrás. Motor y sistema eléctrico no se pudo probar por los daños que presenta la unidad, se adjunta anexo fotográfico para mayor ilustración. Ver anexo fotográfico.-

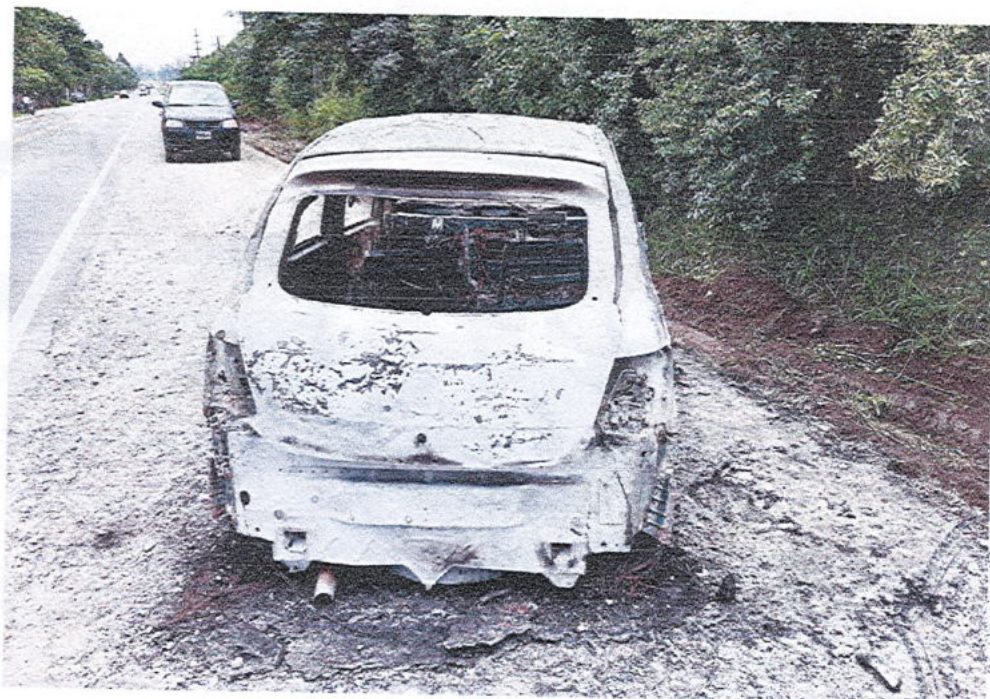
FOTOGRAFIA N ° 2

FOTOGRAFIA N ° 2: En la presente se observa parte trasera del automovil afectada a la causa.-

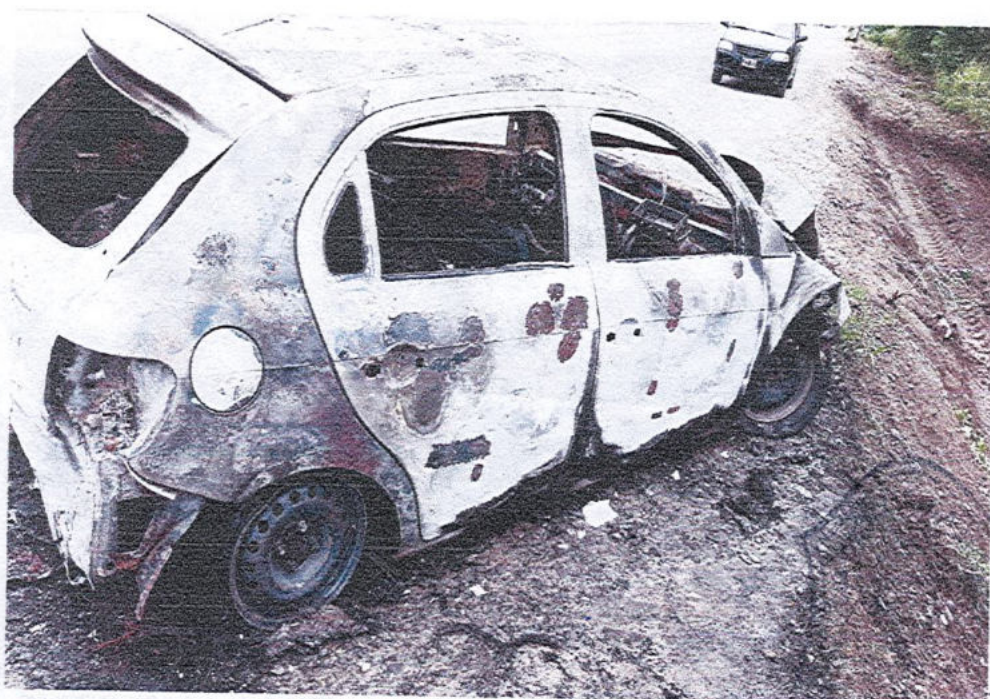
FOTOGRAFIA N ° 3

FOTOGRAFIA N ° 3: Se observa lateral derecho del autom6vil afectada a la causa, en las condiciones en que se encontraba.-

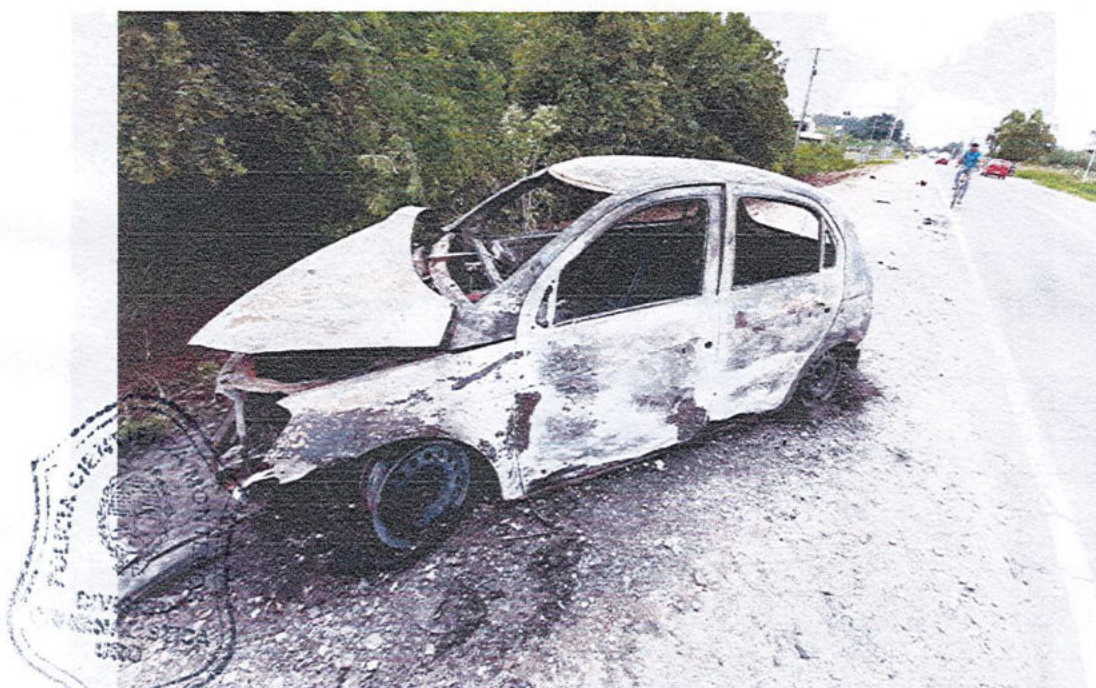
FOTOGRAFIA N ° 4

FOTOGRAFIA N°4: Realizada del lateral izquierdo afectado a la causa.-

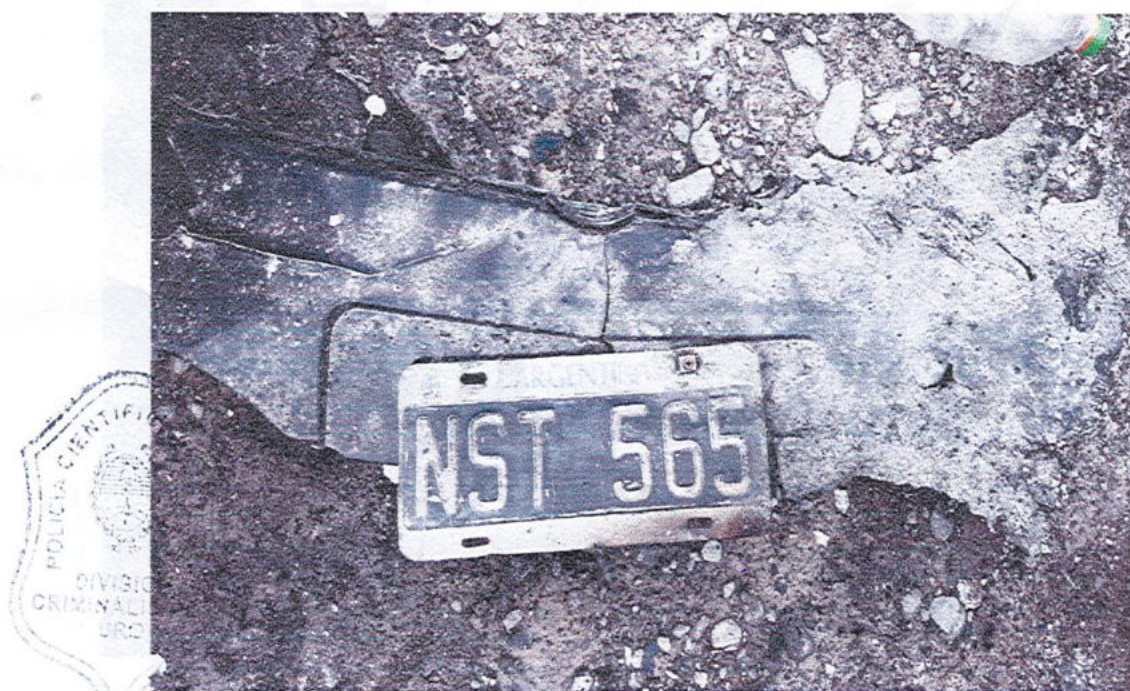
FOTOGRAFIA N ° 5

FOTOGRAFIA N ° 5: Toma realizada a la chapa patente, (dominio), del automóvil mencionado, en las condiciones en que se encontraba.-

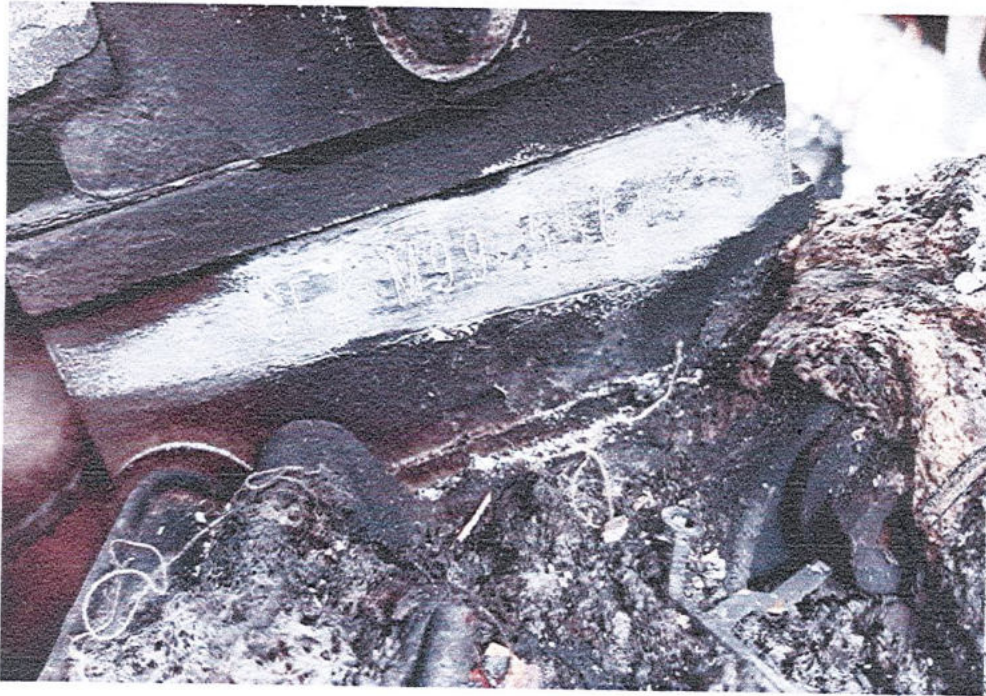
FOTOGRAFIA N ° 6

FOTOGRAFIA N ° 6: Toma realizada al sector donde se encuentra estampada la combinación alfanumérica de su motor. Se observa la siguiente combinación: **CFZM99556.**

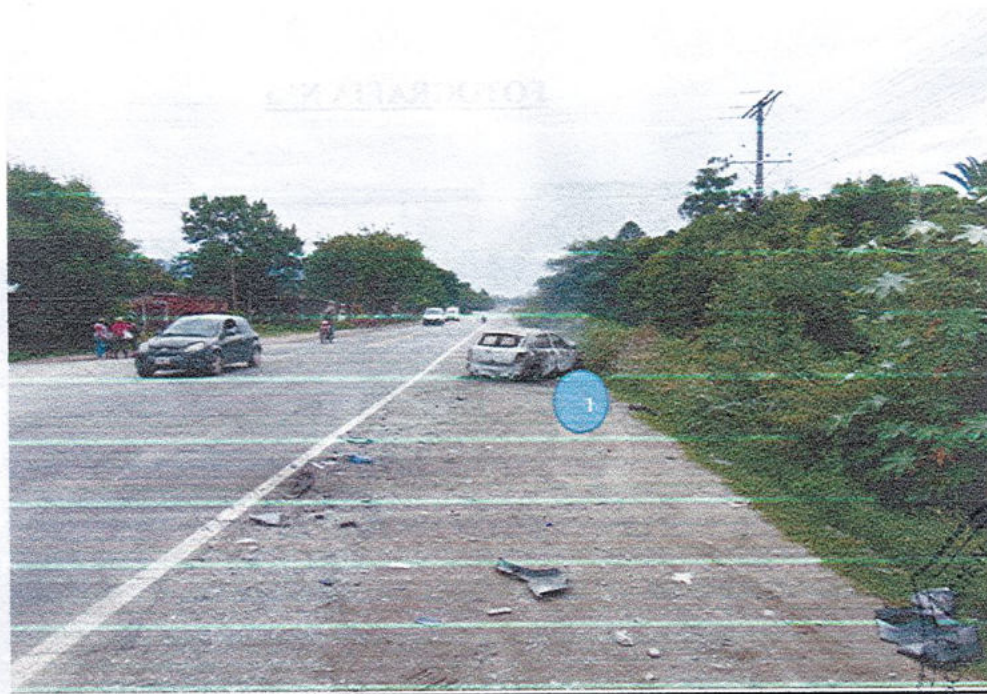
FOTOGRAFIA N° 1

FOTOGRAFIA N° 01: Toma panorámica realizada sobre banquina enripiada ubicada en Ruta 301, altura intersección con calle virgen del Pilar. Lugar donde habría ocurrido el hecho que se investiga en la presente causa. Donde se observa indicado con n1 un automóvil dañado por la acción del fuego. Angulo fotográfico de la misma Sur-Norte.

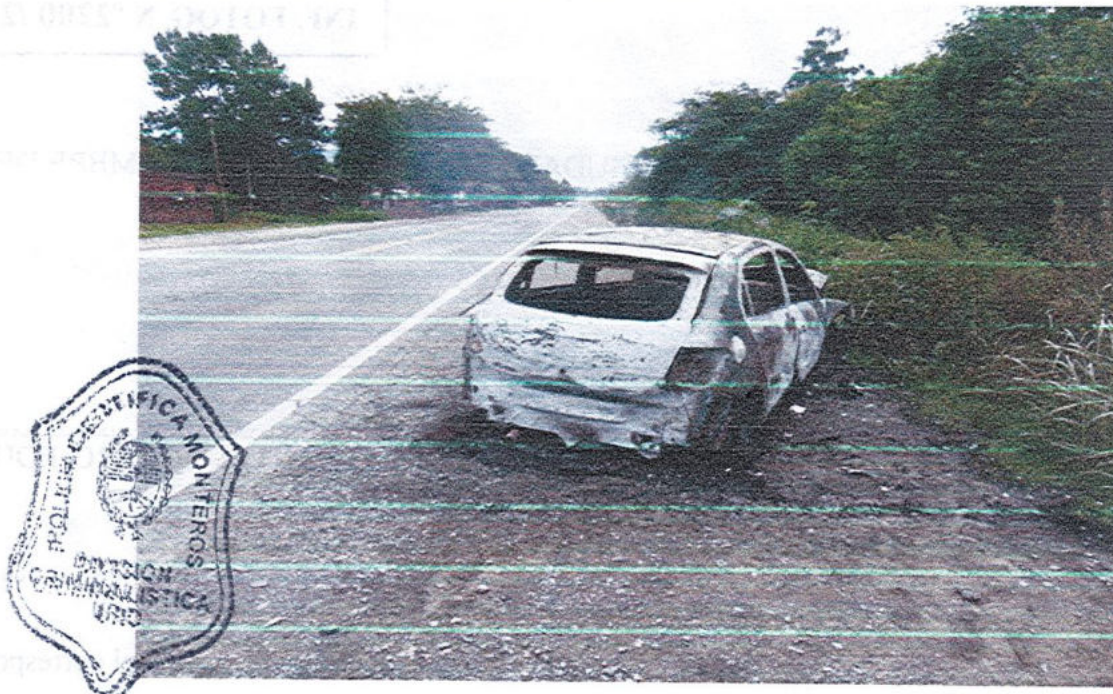
FOTOGRAFIA N° 2

FOTOGRAFIA N° 02: Toma realizada en aproximación al indicador n1 ,donde se observa parte trasera de un automóvil Volkswagen gol y daños en su totalidad.

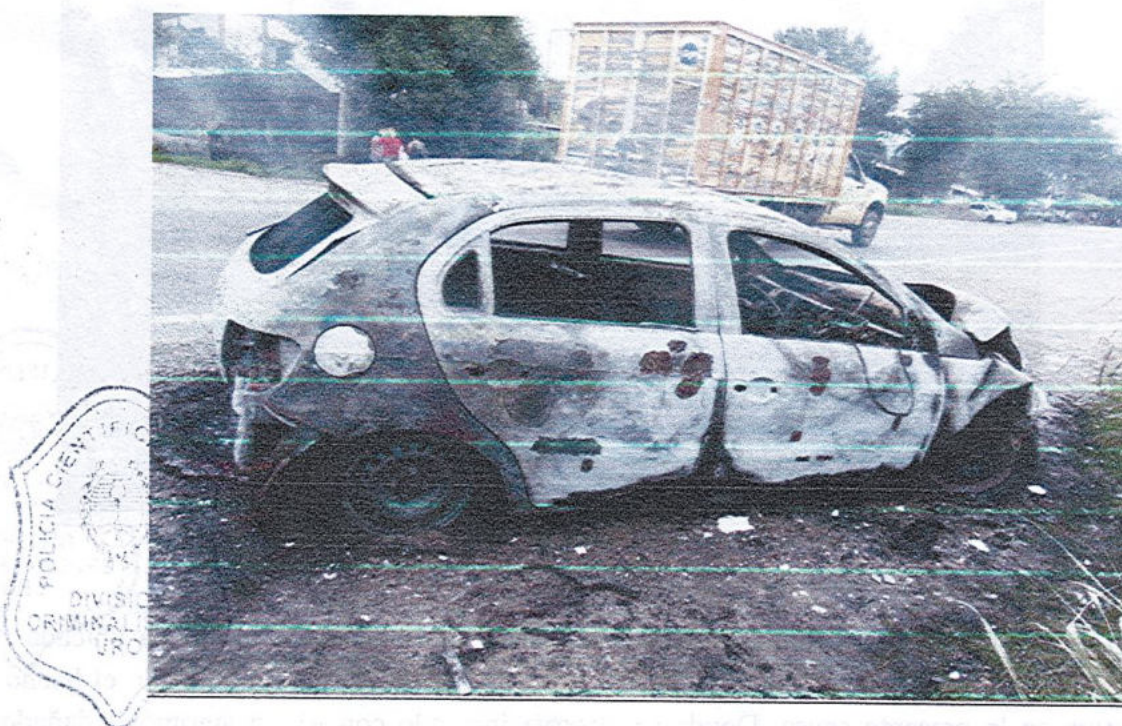
FOTOGRAFIA N° 3

FOTOGRAFIA N° 03 .Toma realizada a la parte lateral derecha del automóvil antes mencionado.

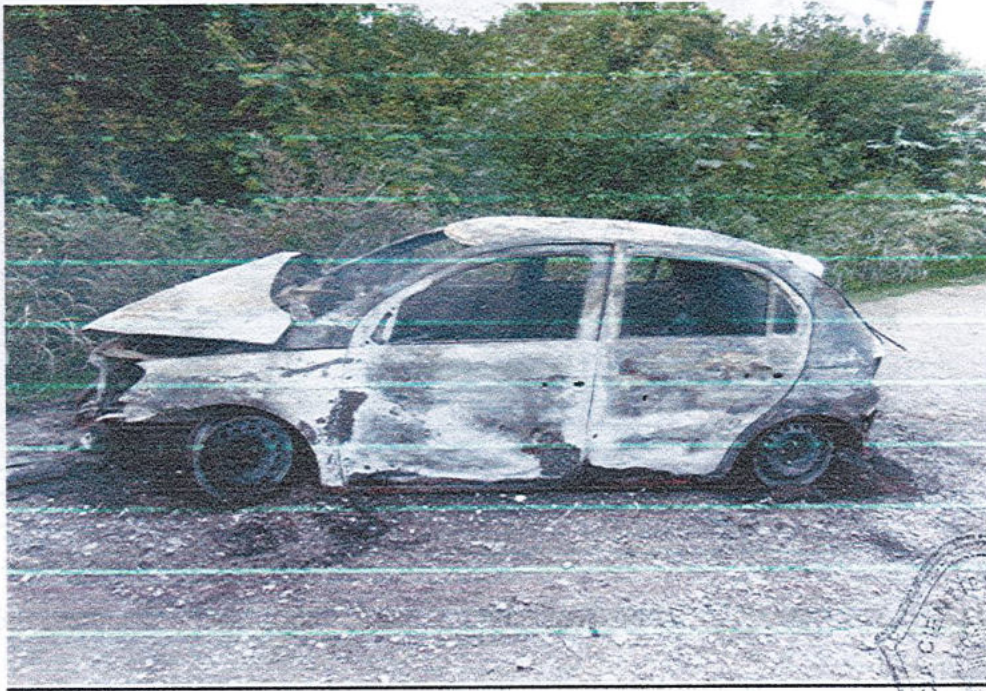
FOTOGRAFIA N° 4

FOTOGRAFIA N° 04: Toma realizada a la parte lateral Izquierda.

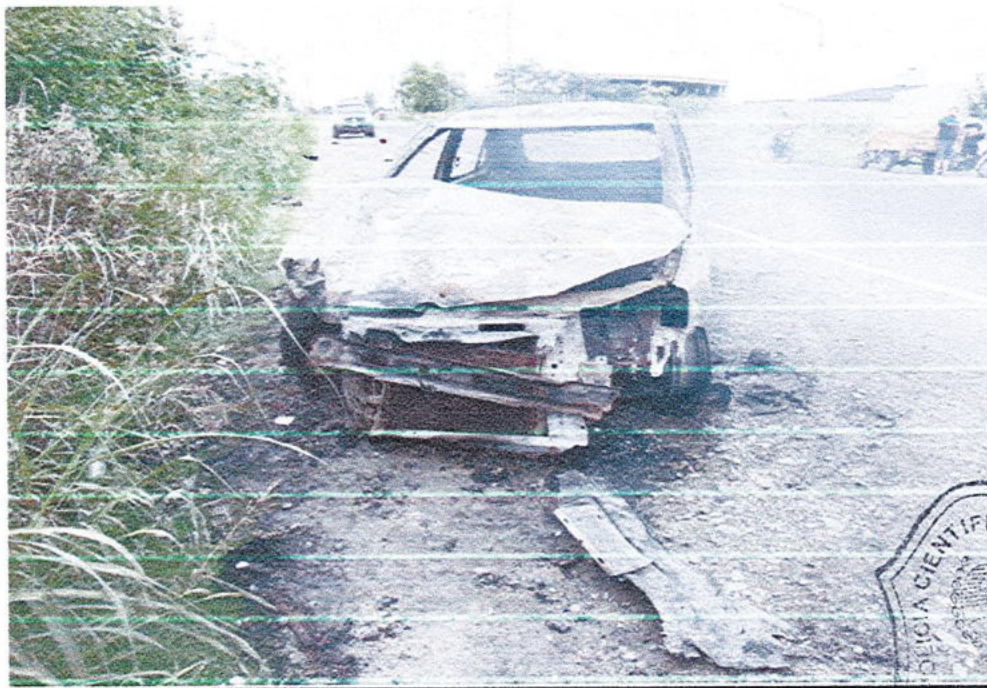
FOTOGRAFIA N° 5

FOTOGRAFIA N° 05: Toma realizada a la parte frontal del automóvil.

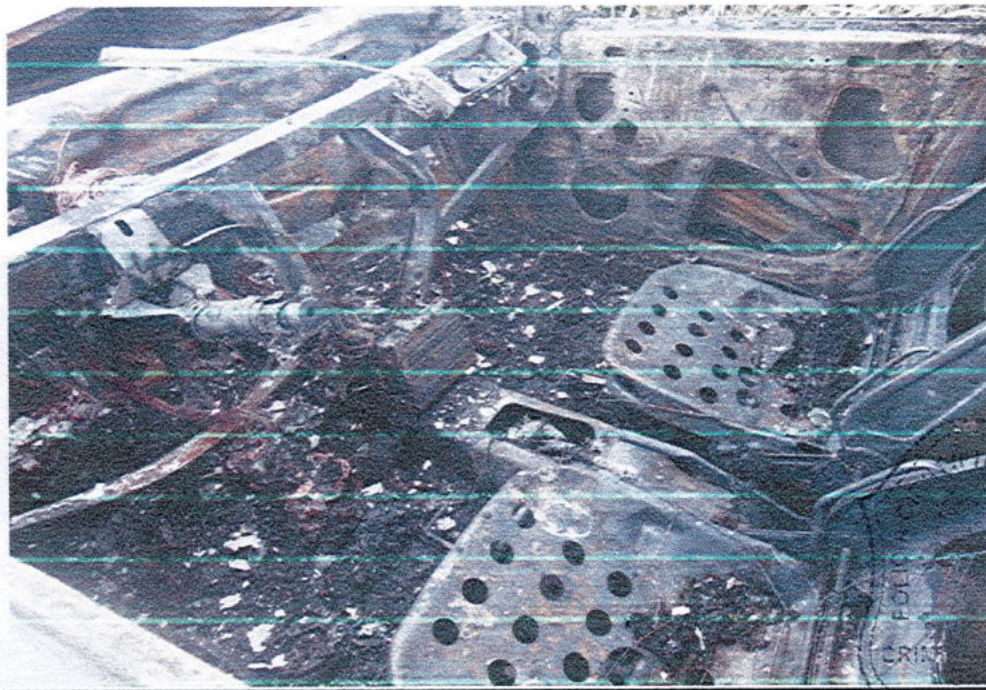
FOTOGRAFIA N° 6

FOTOGRAFIA N° 06 Toma realizada a la parte interior parte delantera del automóvil, y los daños en el mismo.

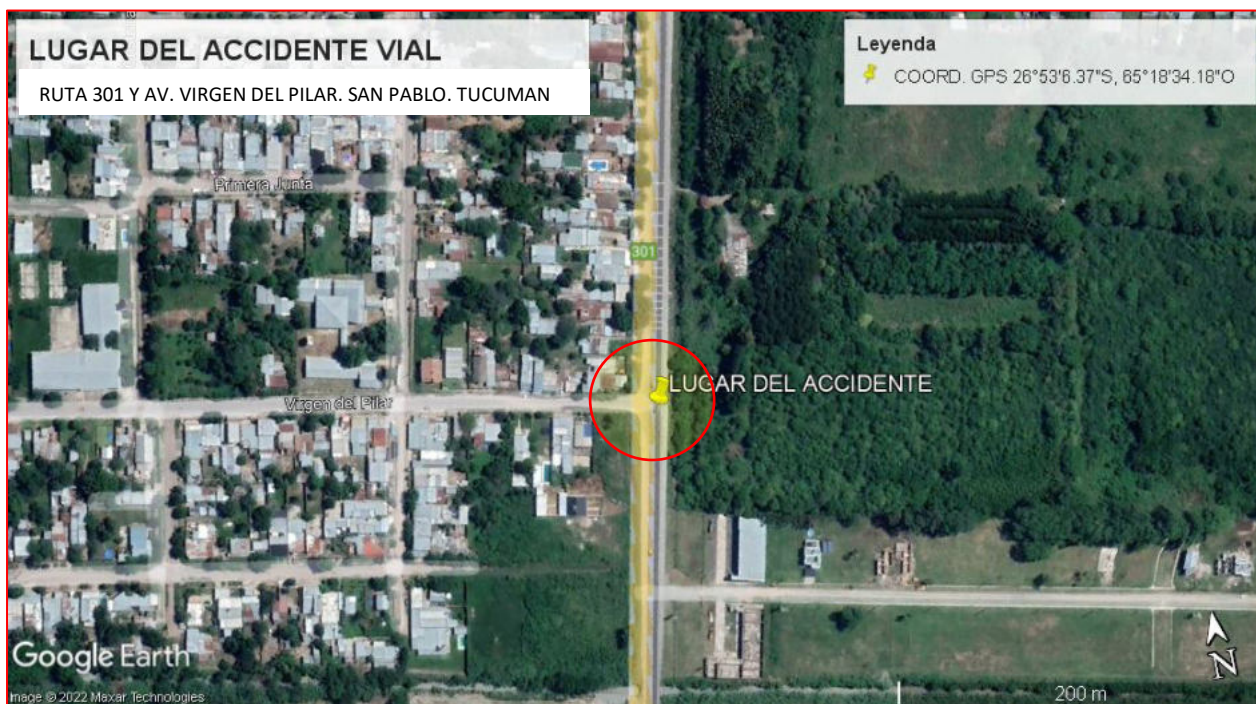
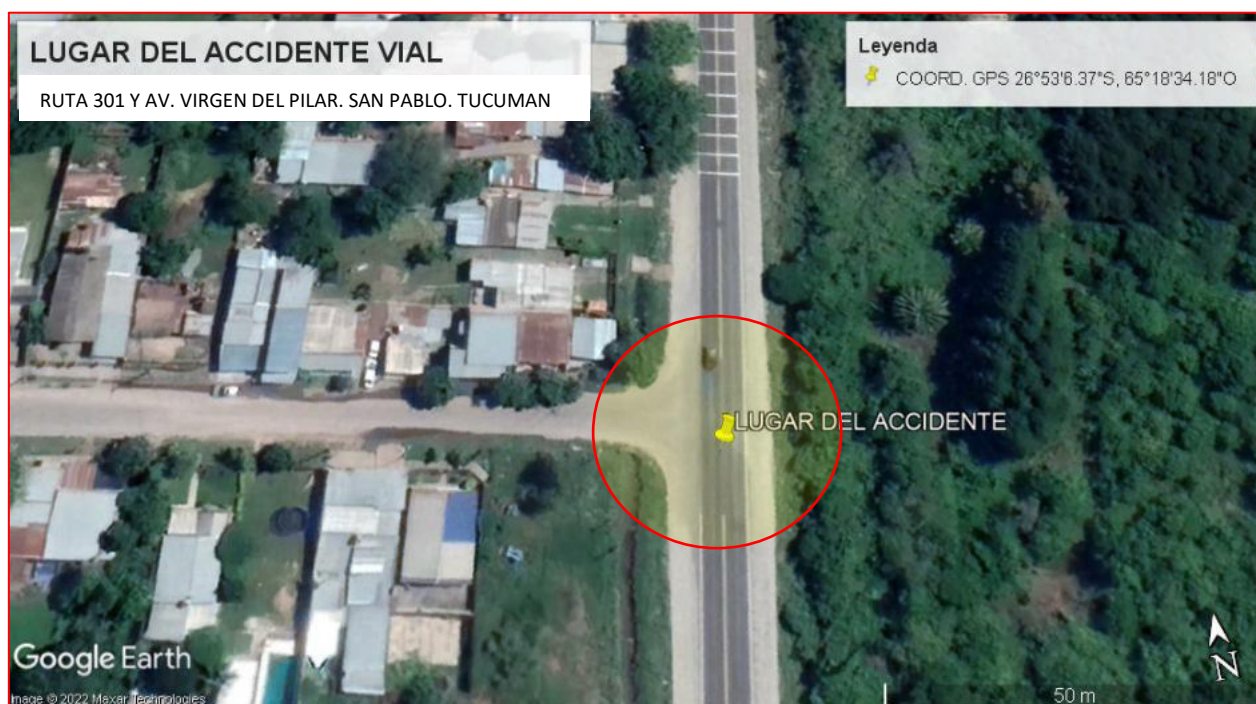
IMGAEN DIGITAL 01 y 02 – VISTA SATELITAL DEL LUGAR DEL ACCIDENTE VIAL
UBICADO en RUTA PROV. 301 y AV. VIRGEN DEL PILAR. Coordenadas de ubicación:
26°53'6.37"S, 65°18'34.18"O (obtenidas con G.P.S.)

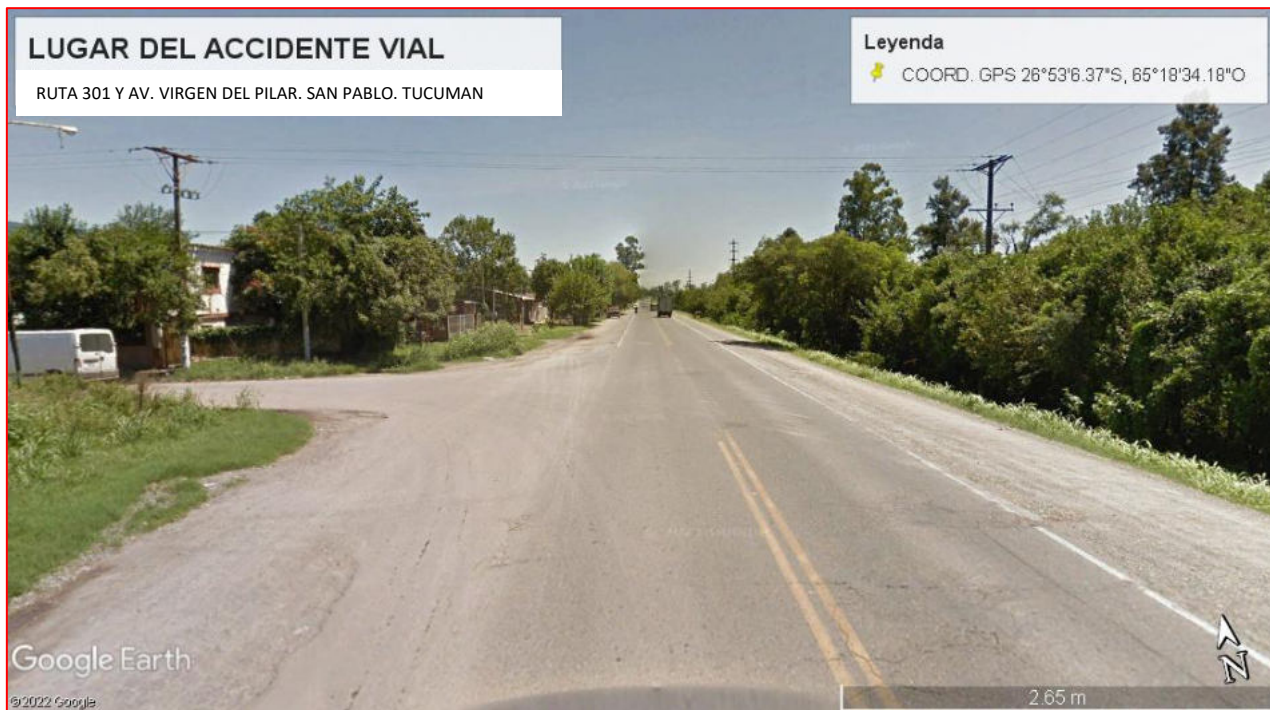
IMGAEN DIGITAL 03 – VISTA GENERAL HACIA EL PUNTO CARDINAL NORTE (N) DE LA RUTA PROV. 301 Y SU INTERSECCION CON AV. VIRGEN DEL PILAR.

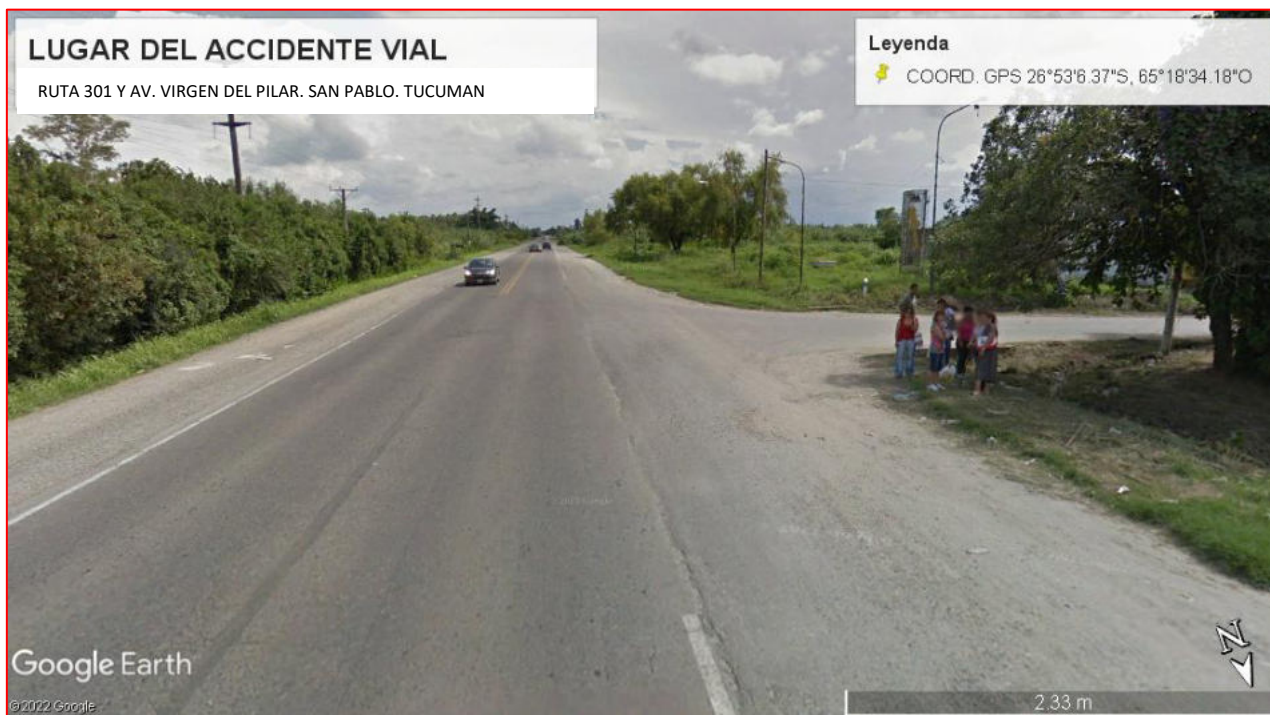
IMGAEN DIGITAL 04– VISTA GENERAL HACIA EL PUNTO CARDINAL SUR (S) DE LA RUTA PROV. 301 Y SU INTERSECCION CON AV. VIRGEN DEL PILAR.

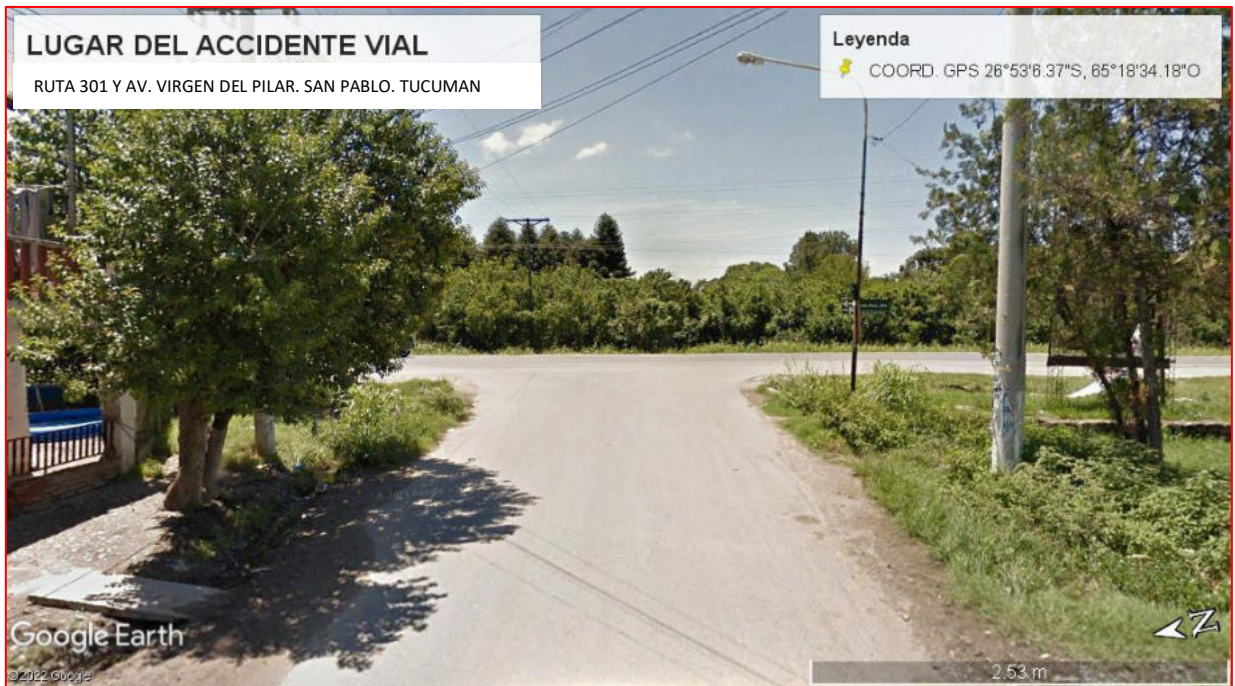
IMGAEN DIGITAL 05 – VISTA GENERAL HACIA EL PUNTO CARDINAL ESTE (E) DE LA AV. VIRGEN DEL PILAR Y SU INTERSECCION CON RUTA PROV. 301

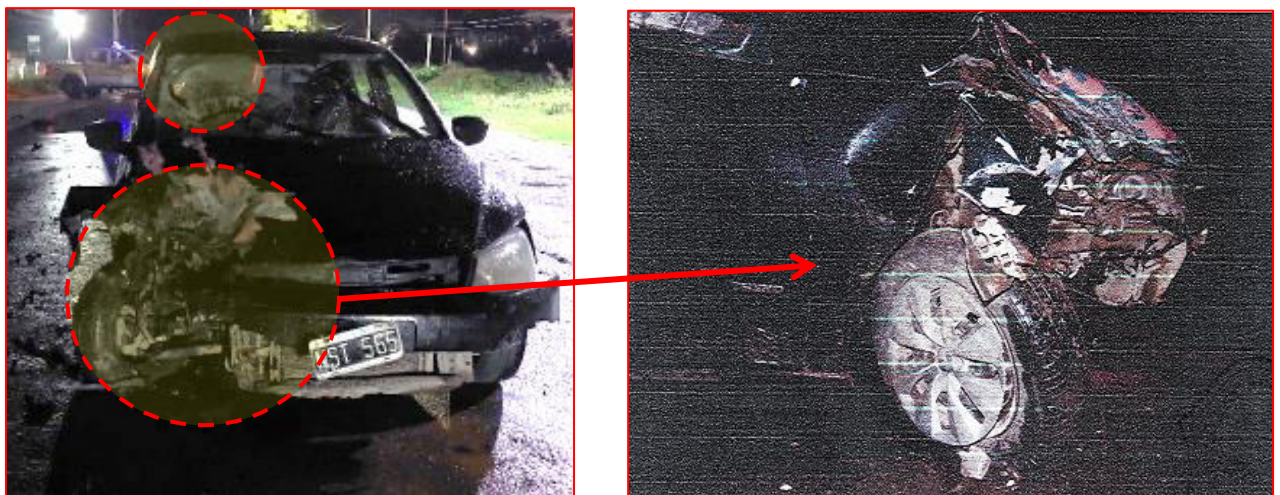
IMGAEN DIGITAL 06 Y 07 – VISTA GENERAL Y DE APROXIMACION DEL EPICENTRO DE IMPACTO (CONTACTOS UNO Y DOS) LOCALIZADO EN EL AUTOMOVIL PROTAGONISTA DEL ACCIDENTE VIAL.

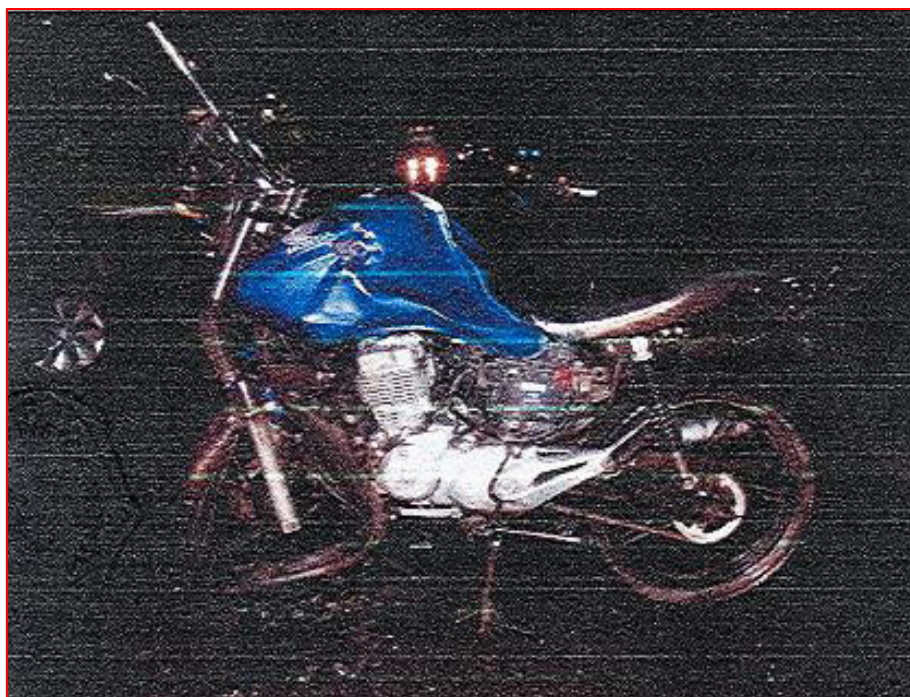
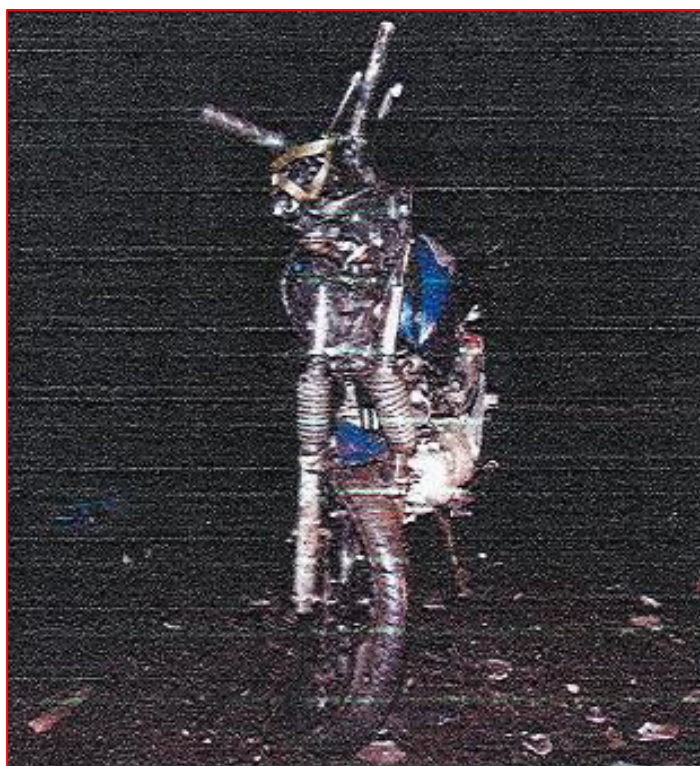
IMGAEN DIGITAL 08 Y 09 – VISTA GENERAL DEL EPICENTRO DE IMPACTO (VISTA LATERAL Y FRONTAL RESPECTIVAMENTE) LOCALIZADO EN LA MOTOCICLETA PROTAGONISTA DEL ACCIDENTE VIAL.
