PRESENTO PERICIA

JUICIO: “ALBORNOZ ISAIAS LAUTARO c/ ALDERETE VICTOR MATIAS s/ DAÑOS Y PERJUICIOS”

EXPTE N° 218/22 – A 2

Que vengo en tiempo y forma a presentar la **PERICIA ACCIDENTOLÓGICA**, basada en las pruebas obrantes en la causa penal caratulada “**ALDERETE VICTOR MATIAS s/ LESIONES CULPOSAS legajo 003495/2022.**”

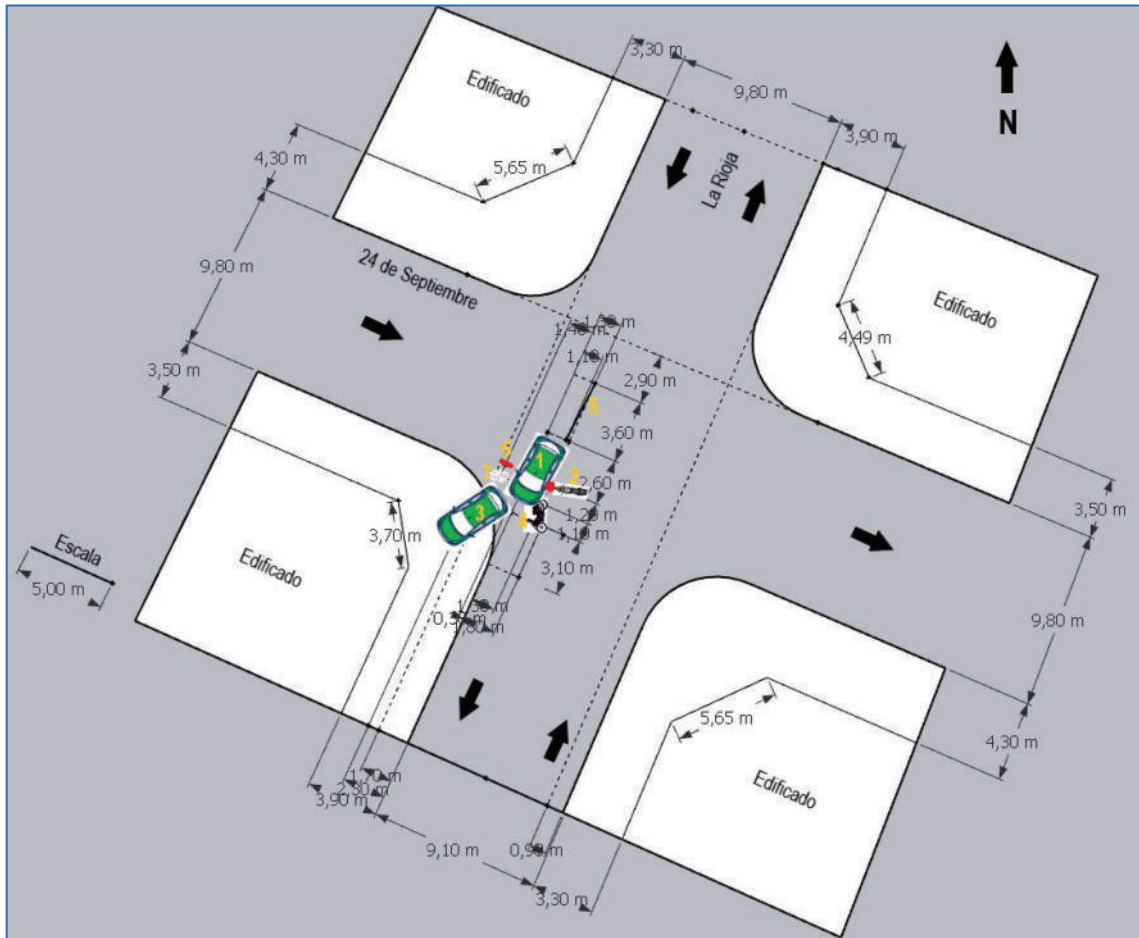
En la Fig. N° 3 se ha representado la posición aproximada de los vehículos partícipes del siniestro de autos, en dos instantes diferentes, en el momento del impacto y finalizada la colisión.

Fig. N° 3: Posición aproximada de los vehículos en el momento del impacto y posición final de los mismos.

1 : Posición aproximada del automóvil CHEVROLET, Modelo: ONIX, Tipo: SEDÁN 5 ptas., Dominio: AA 760 CT, en el momento del impacto.

2 : Posición aproximada de la motocicleta Honda Biz 125, sin dominio a la vista, en el momento del impacto.

3 : Posición final del automóvil CHEVROLET, Modelo: ONIX, Tipo: SEDÁN 5 ptas., Dominio: AA 760 CT.

4 : Posición final de la motocicleta Honda Biz 125, sin dominio a la vista.

5 : Huella de neumático.

6 : Mancha de color pardo rojizo.

7 : Vidrios diseminados.

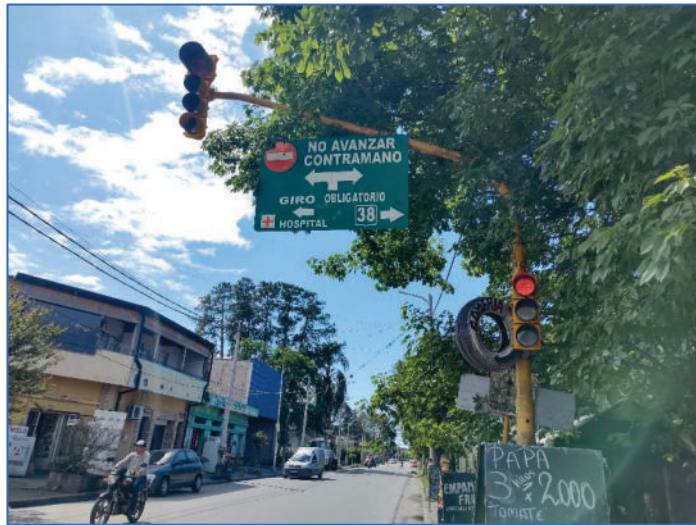
1.- Teniendo en cuenta que, en la esquina semaforizada de 24 de Septiembre y Lucas Córdoba, esto es, a una cuadra de la intersección de 24 de Septiembre y la Rioja, está el cartel y la señalización vertical de NO AVANZAR CONTRAMANO, por calle 24 de Septiembre (Fig. N° 4).

Fig. N° 4: Intersección de 24 de Septiembre y Lucas Córdoba.

Todo ello significa que la motocicleta circulaba en contramano y el automóvil por mano habilitada, lo que otorgaba plena prioridad de paso a este último.

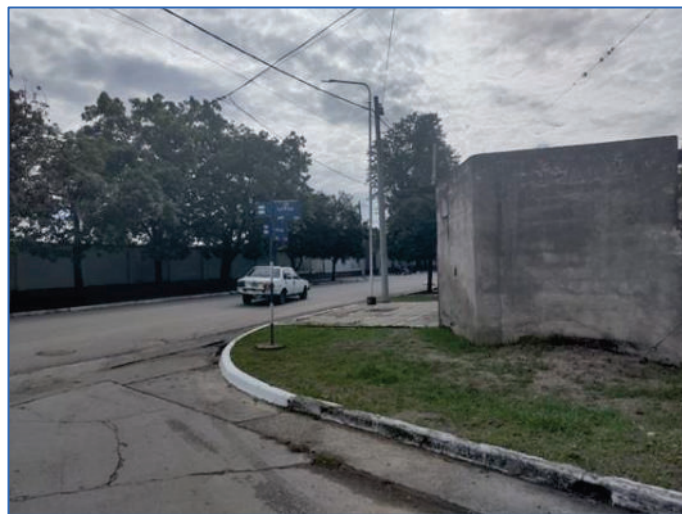
Considerando que, la calle La Rioja posee doble mano de circulación, lo que se evidencia en la señalización de calle Libertad y La Rioja, (a tres cuadas de 24 de septiembre y La Rioja) (Fig. N° 5).

Fig. N° 5: Esquina de Libertad y La Rioja.
