ACTA DE PROCEDIMIENTO, INSPECCION OCULAR Y SECUESTRO: En la

CAUSA: HOMICIDIO CULPOSO.-  
VICTIMA: FERREYRA MANUEL.-  
ACUSADO: PEDRAZA LUIS ANTONIO.-  
F. HECHO: 19-07-10 F. RELEV: 19-07-10  
LUGAR: RUTA 38 AGUILARES.-  
INF.TCN. PLANIMETRICO N° 23212/10

Elevo a su conocimiento y consideración el presente Informe Fotográfico, el cual dispone de (12) tomas fotográficas, en el formato 10x15.- realizadas en el lugar de los hechos

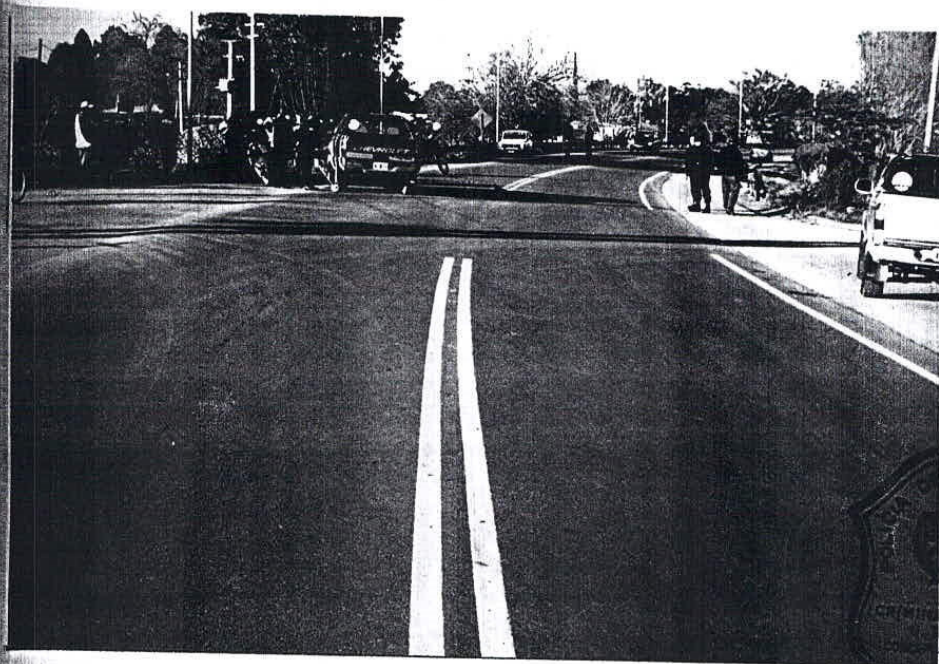
Fotografía n° 1: Panorámica desde el cardinal Norte-Sur sobre Ruta Nacional 38 altura La Estática de fondo se observa a uno de los vehículo participante

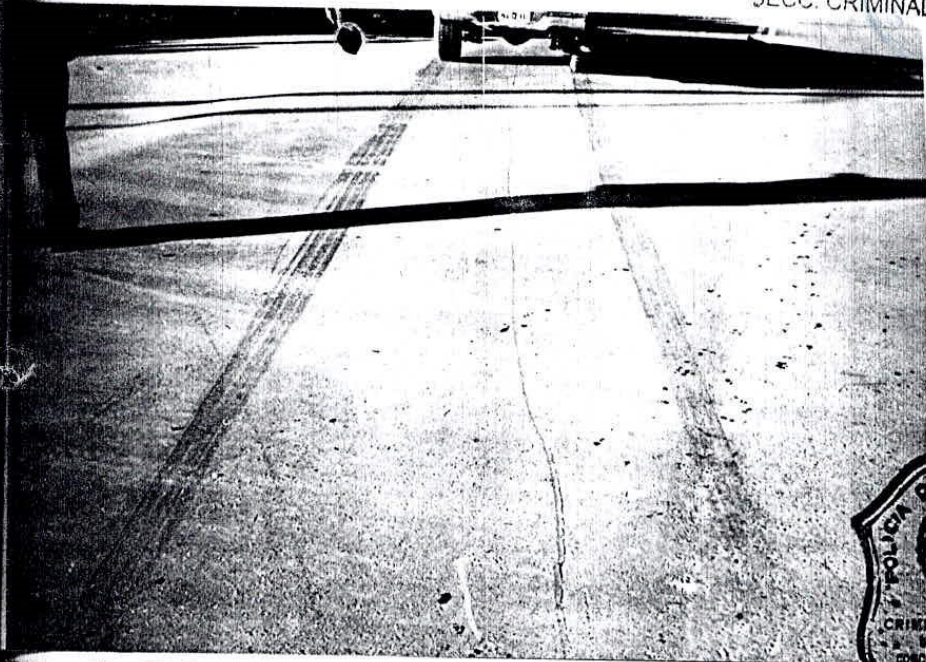
Fotografía n°2: Panorámica Norte Sur se observa a uno de los vehículos en la calzada y huella de neumáticos con invasión de carril

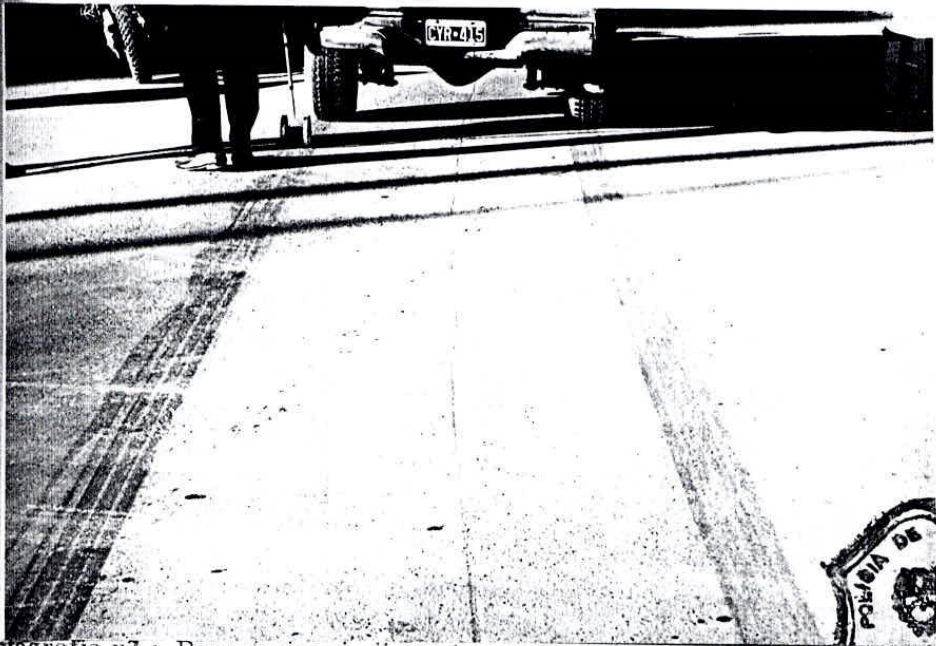
Fotografía n3 : Panorámica similar a la anterior con mayor aproximación

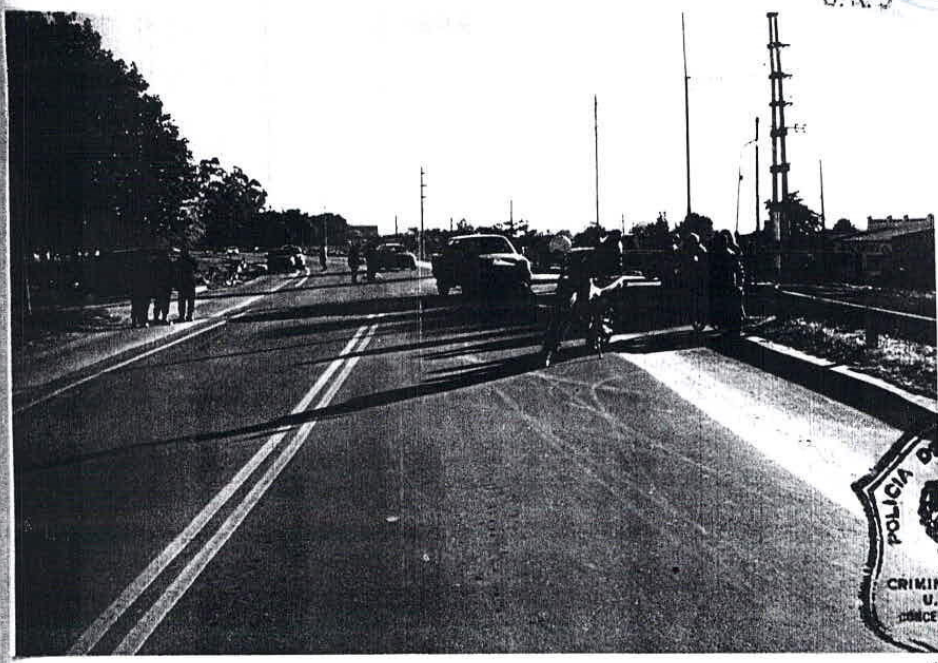
Fotografía N°:4 Panorámica de Sur-Norte a la derecha se observan a los dos vehículos involucrados en este hecho

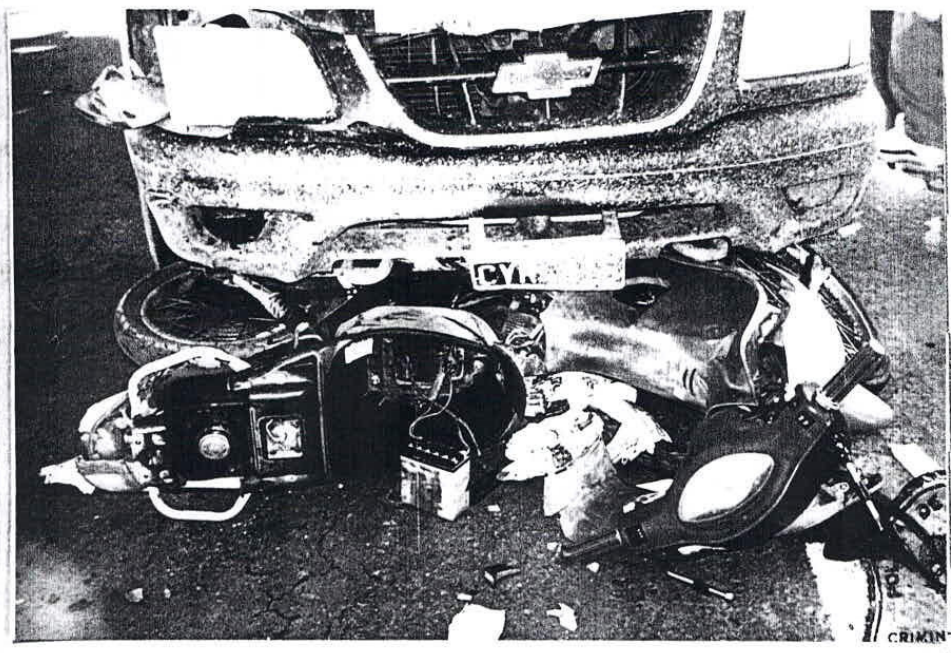
Fotografía N°:5 Panorámica similar a la anterior con aproximación

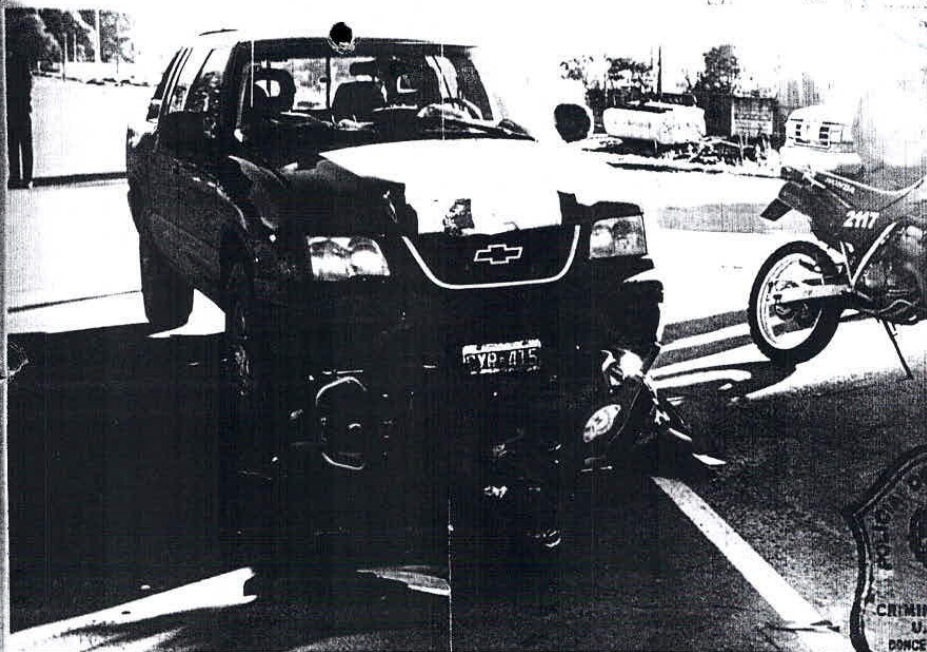
**Fotografía N°:6** Toma realizada con aproximación y detalle se observa la posición en la quedaron los dos vehículos-

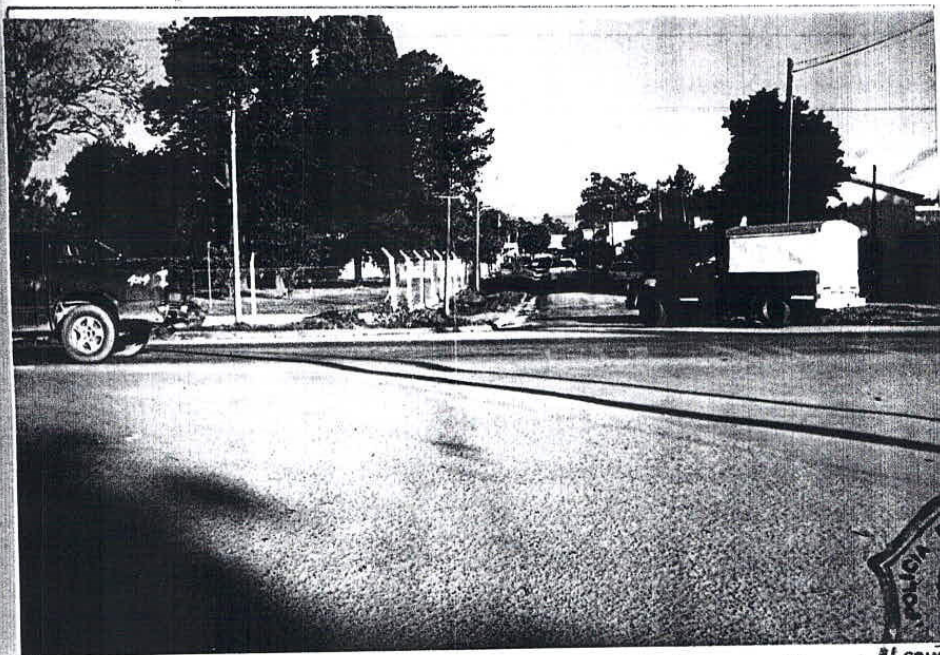
**Fotografía N°:7** Panorámica de Este-Oeste de la intersección de Calle Gorriti y Ruta Nac. 38

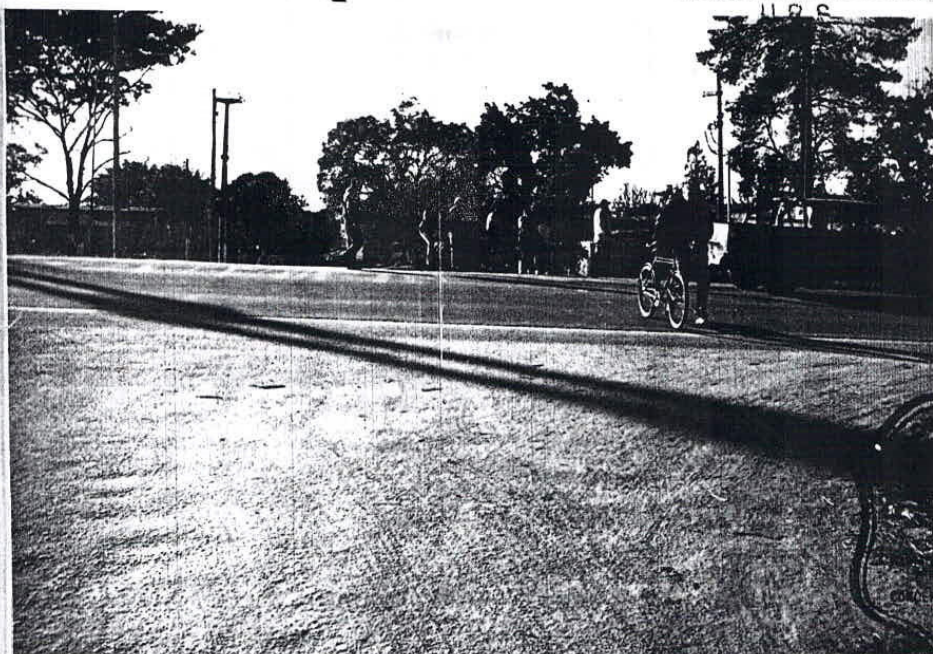
Fotografía N°: 8 Realizada de Oeste-Este por calle Gorriti y Ruta Nacional

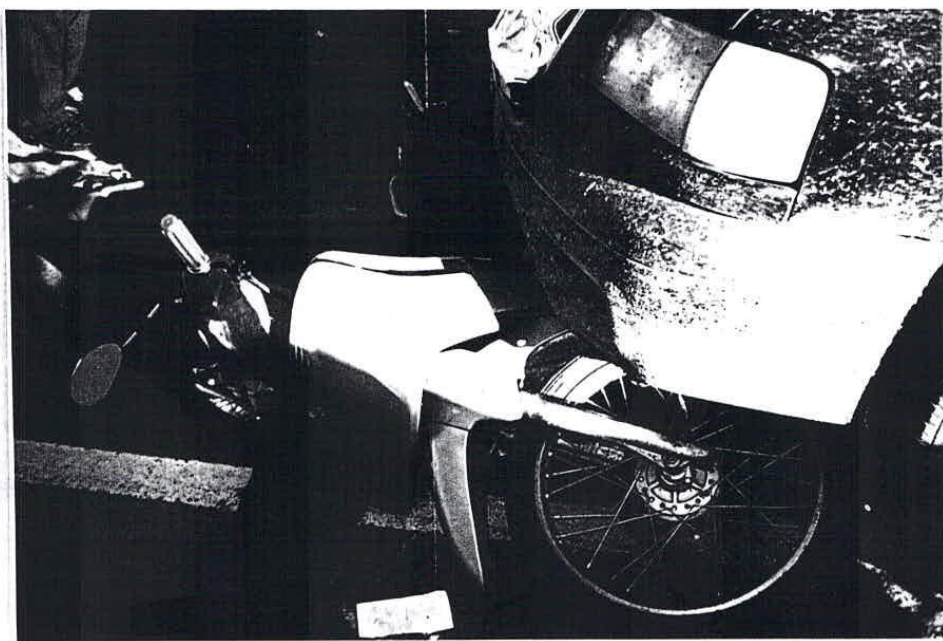
Fotografía N°: 9 Realizada con aproximación y detalle en la posición en la que quedaron ambos vehículos

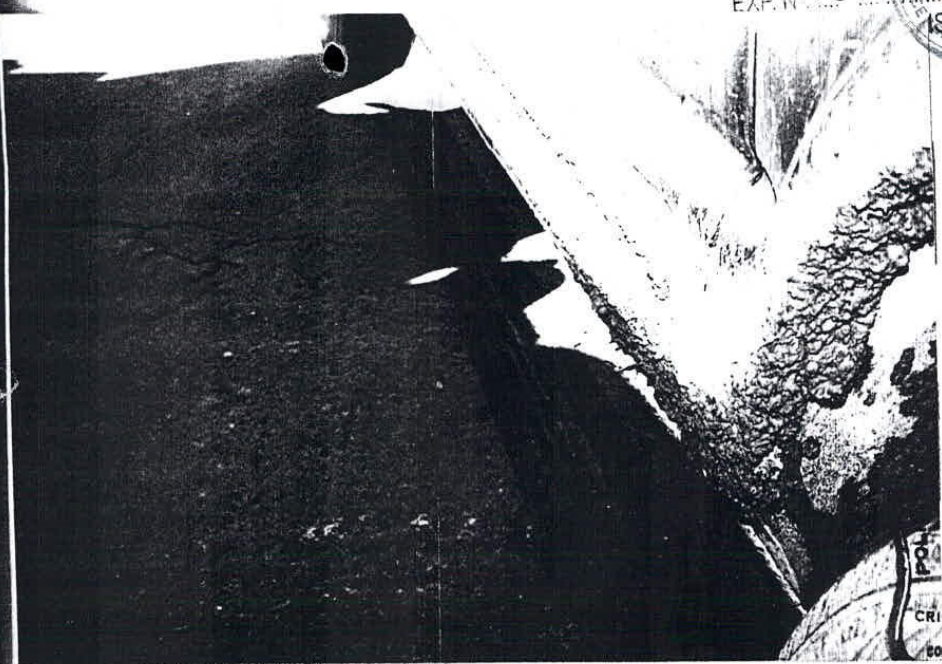
**Fotografía N° 10** Indica las huellas de frenada de la camioneta tomada desde la rueda a rueda

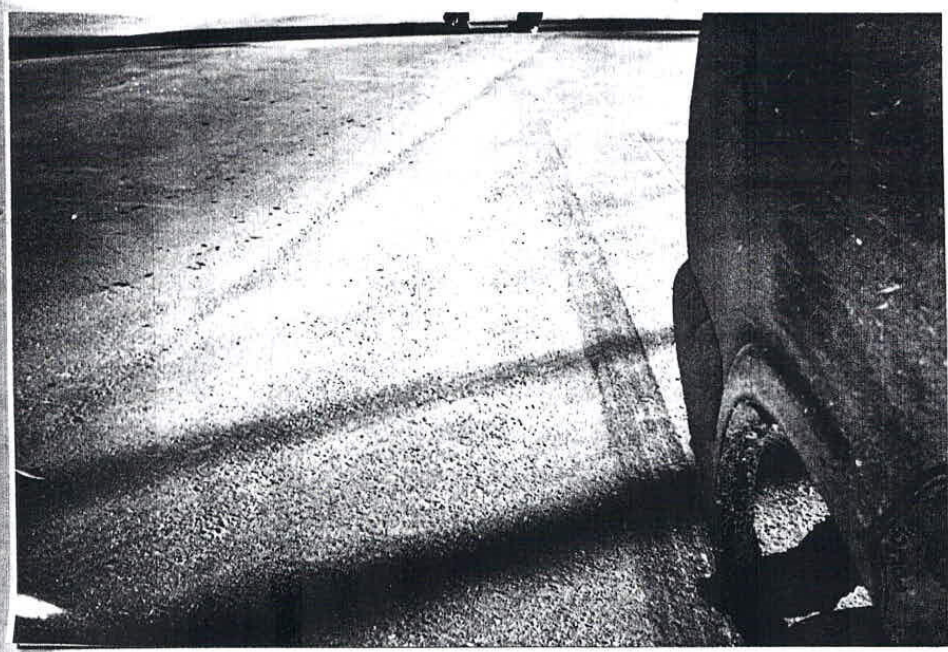
**Fotografía N° 11** realizada desde Sur-Monte a partir de la rueda trasera de la camioneta se puede observar la invasión del carril
