**CAUSA:** OLIVERA JOSE ALFREDO S/ LESIONES CULPOSAS.  
VICT. QUINTANA CESAR Y OT. FH 11/09/22 STA LUCIA

Dando cumplimiento a lo ordenado, ELEVO A UD., adjuntando **CARPETA TECNICA N°1781/22** compuesta de relevamiento planimétrico, informe fotográfico que consta de (36) tomas a color y (03) informes técnicos mecánicos correspondientes.

# RELEVAMIENTO PLANIMETRICO

**INF. FOTOG. N° 1781/22**

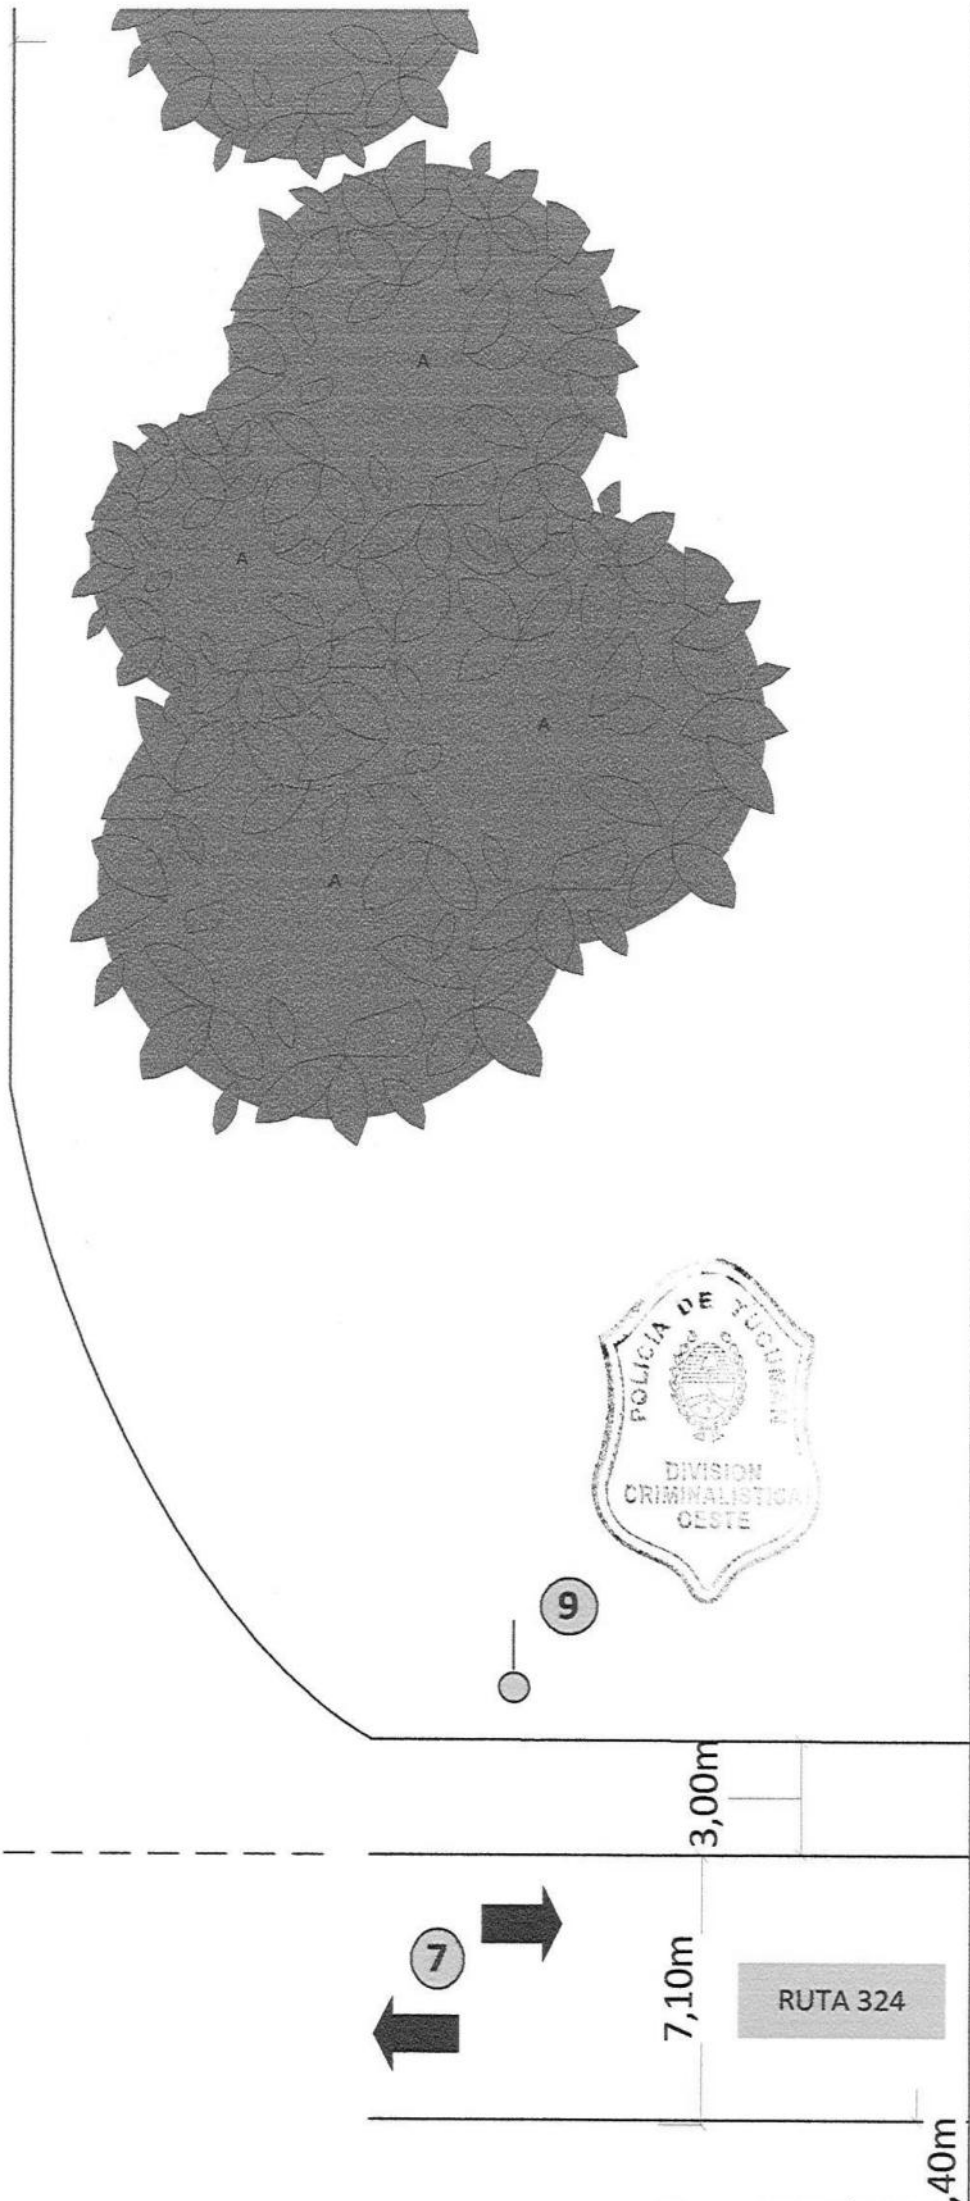
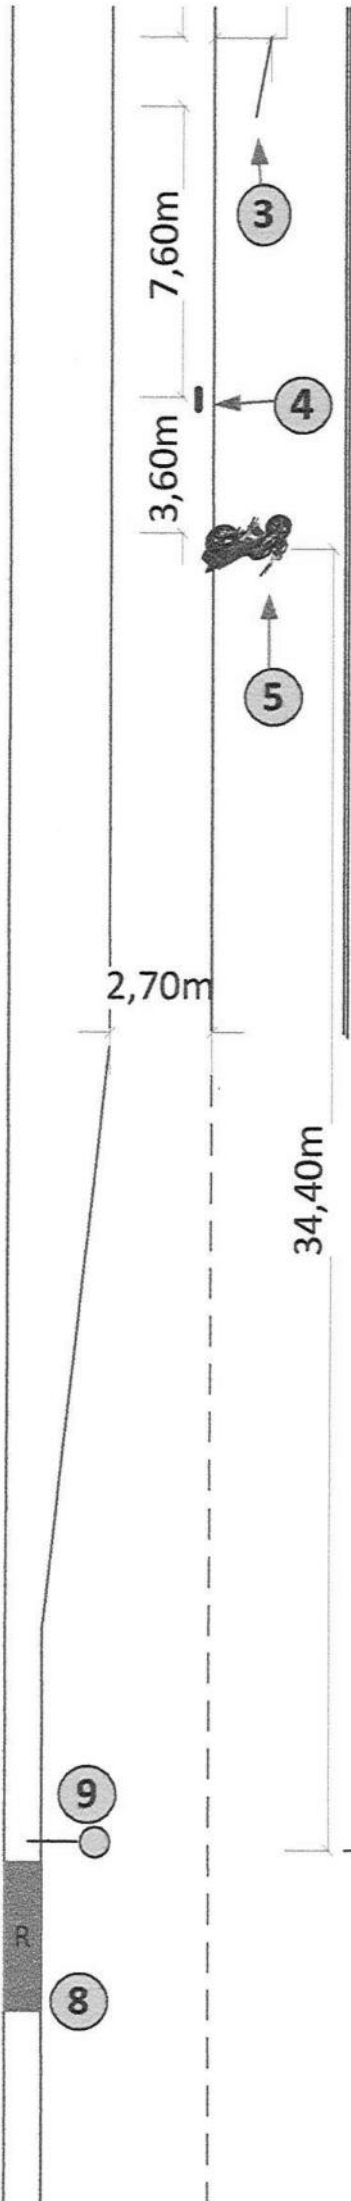
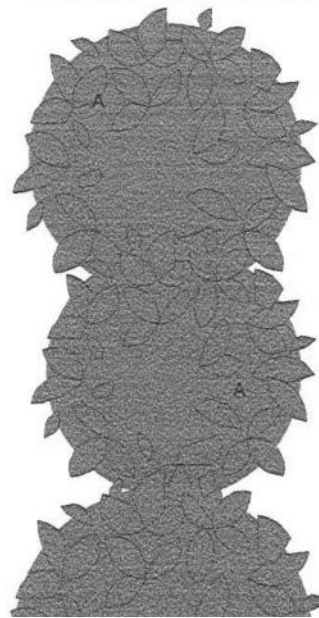
- 1- AUTOMOVIL CHEVROLET ONIX D:AA851FV.-
- 2-RESTOS DE ACRILICOS.-
- 3-FRICCION DE CUERPO DURO.-
- 4-MACHA PARDO ROJIZA.-
- 5-MOTOCICLETA HONDA XR 150 L SIN DOMINIO.-
- 6-AUTOMOVIL TOYOTA COROLA D.IEU361.-
- 7-SENTIDO DE CIRCULACION .-
- 8-REFERENCIAS

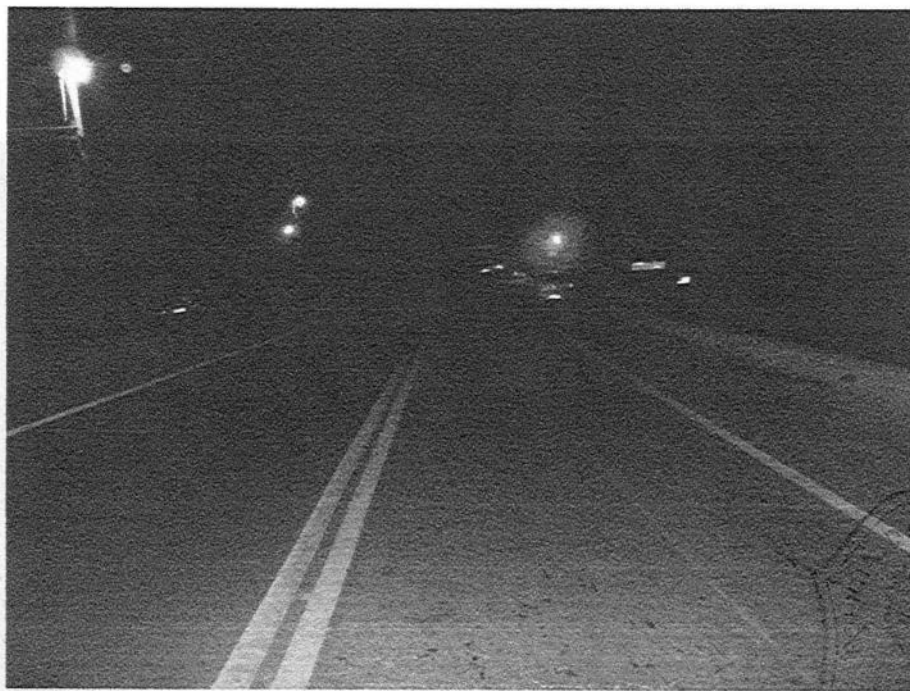
**FOTOGRAFIA N° 1**

**FOTOGRAFIA N° 01:** Toma panorámica realizada a un tramo de ruta provincial N 307 y  
altura con ruta provincial N324, de la localidad de Santa Lucia, lugar afectado a la presente causa  
que se investiga.- Angulo fotográfico de Oeste a Este.-

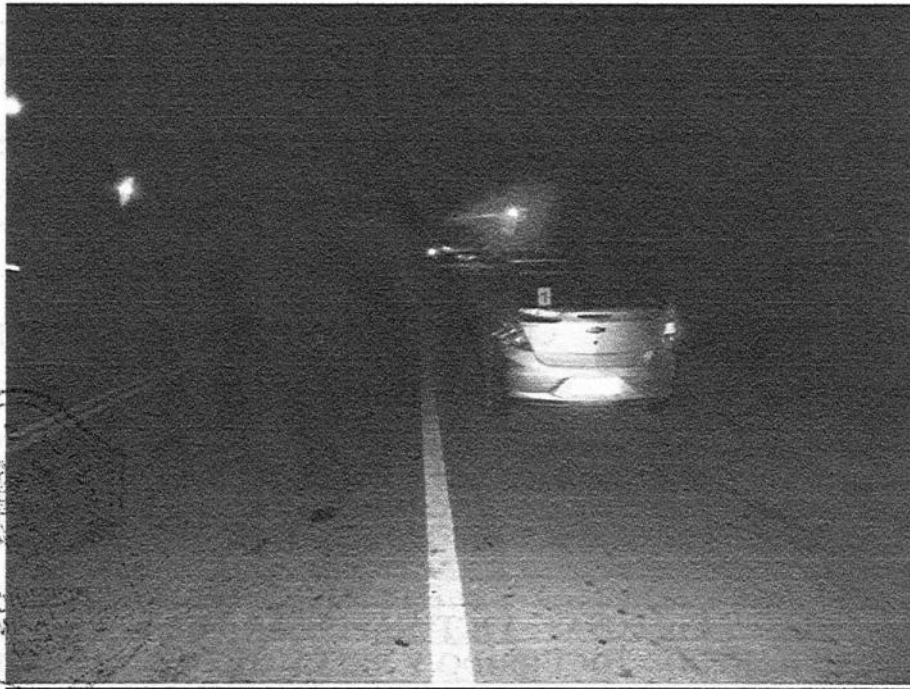
## FOTOGRAFIA N° 2

**FOTOGRAFIA N° 02:** En la presente toma se observa e indico con N1 un automóvil marca Chevrolet modelo Onix Joy de color gris, dominio AA 851 FV, sobre la banquina Sur de la ruta provincial N307.-

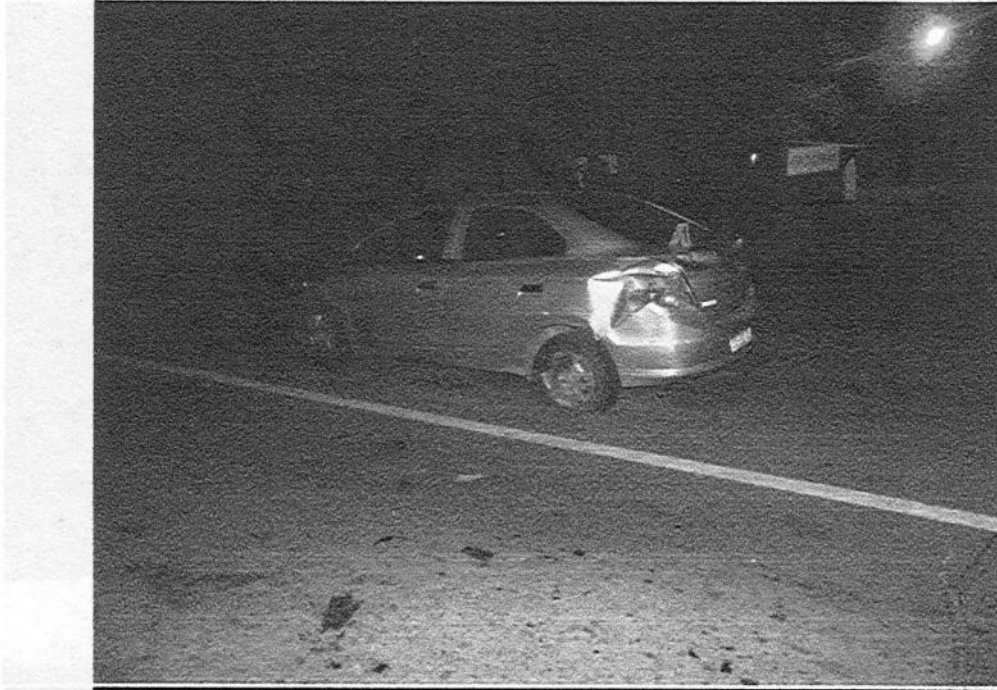
**FOTOGRAFIA N° 4**

**FOTOGRAFIA N° 04:** Toma al lateral izquierdo del automóvil marca Chevrolet modelo Onix Joy indicado con N1 , se observa los daños que presenta el mismo en el sector trasero y la rueda trasera de ese costado.-

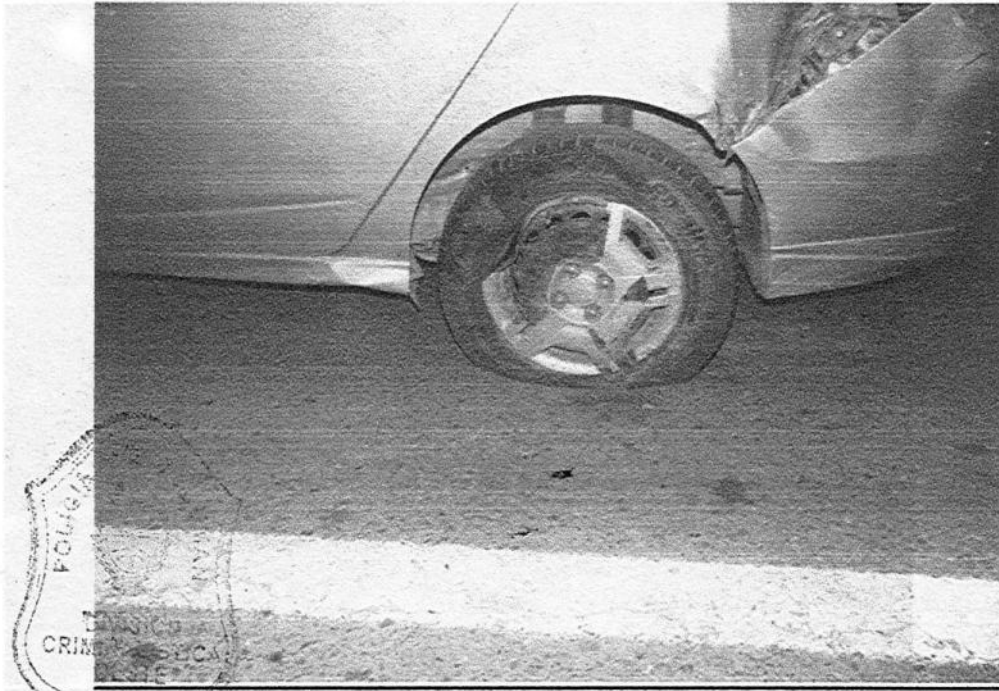
**FOTOGRAFIA N° 6**

**FOTOGRAFIA N° 06:** Toma e detalle al sector de la rueda trasera lado izquierdo del automóvil marca Chevrolet modelo Onix Joy, se observa los daños en la misma .-

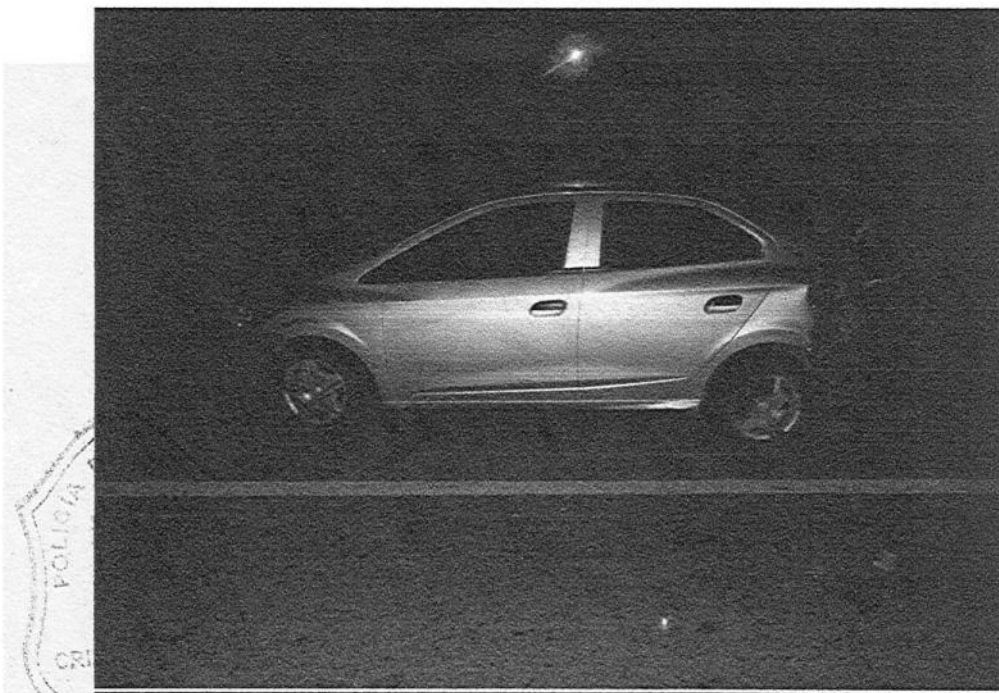
**FOTOGRAFIA N° 7**

**FOTOGRAFIA N° 07:** Toma completa al lateral izquierdo del automóvil descrito e indicado

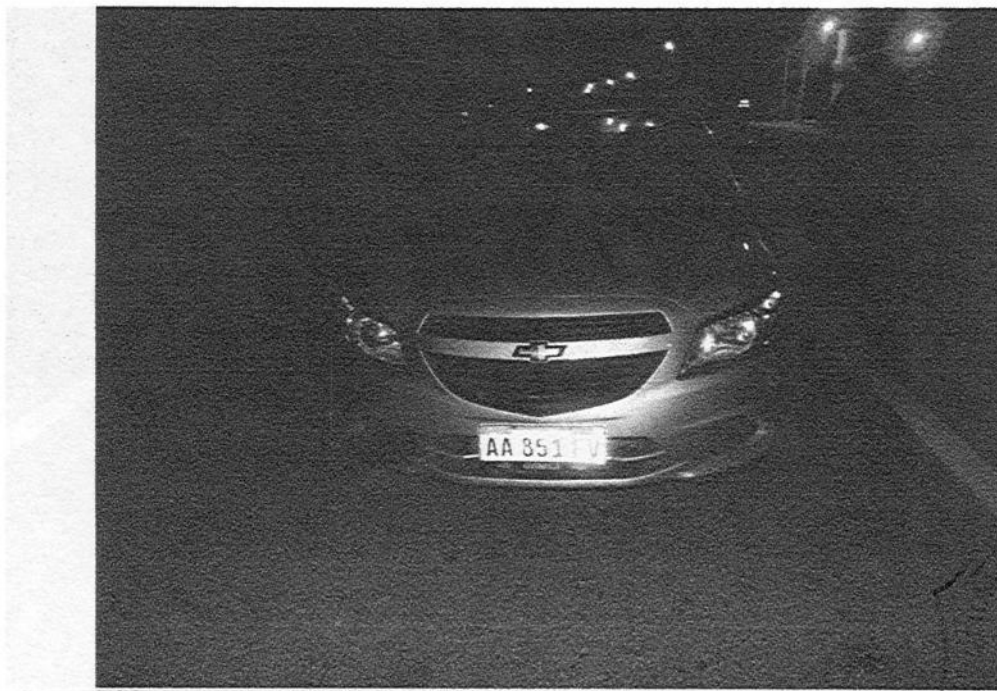
FOTOGRAFIA N° 8

**FOTOGRAFIA N° 08:** Toma a la parte de adelante del automóvil marca Chevrolet modelo Onix joy, se observa la placa de dominio AA 851 FV.-

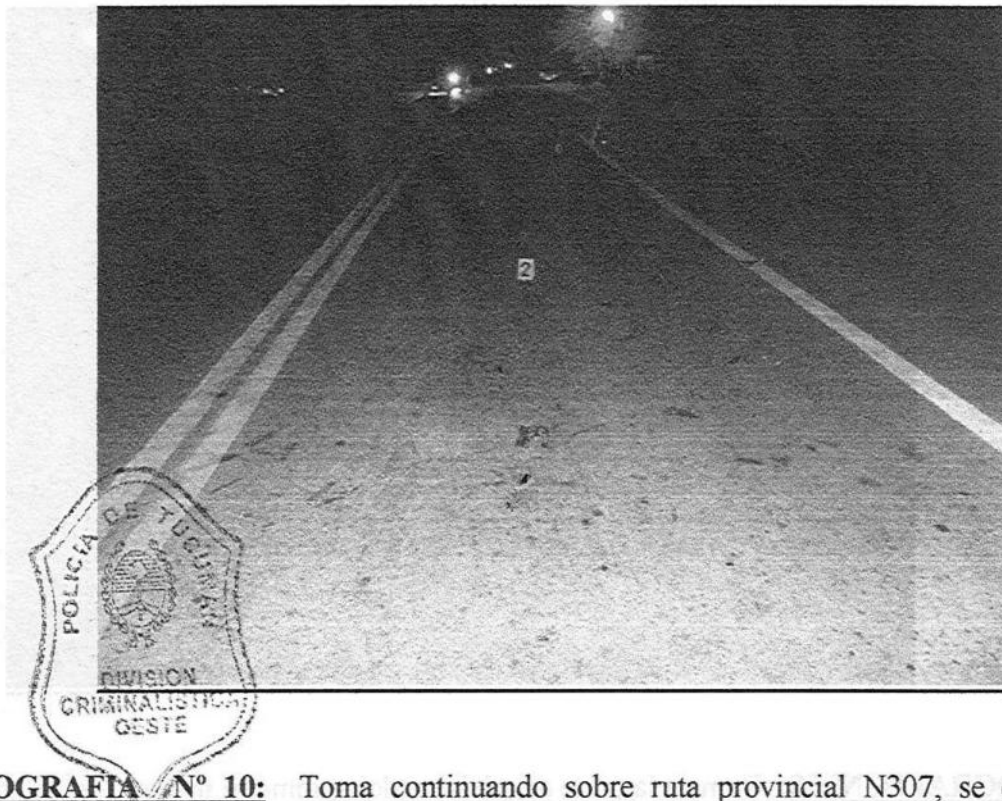
**FOTOGRAFIA N° 10**

**FOTOGRAFIA N° 10:** Toma continuando sobre ruta provincial N307, se observa cartel indicador N2 restos de acrílicos diseminados.- Angulo fotográfico de Oeste a Este.-

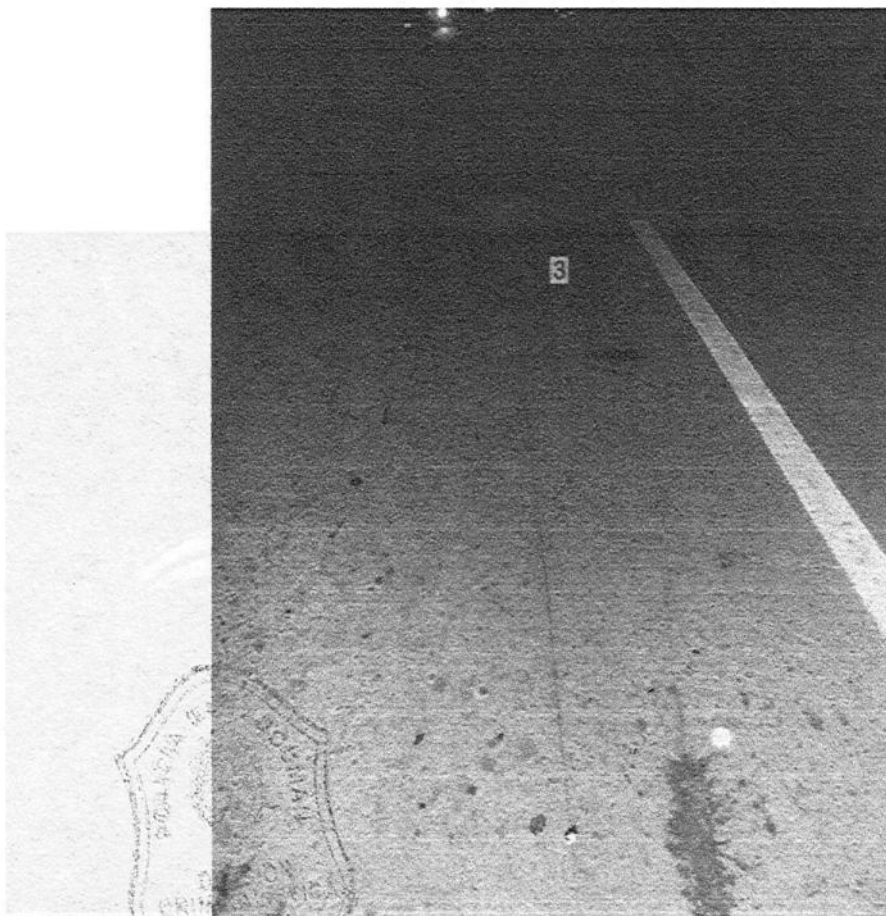
**FOTOGRAFIA N° 11**

**FOTOGRAFIA N° 11:** En la presente toma se observa cartel indicativo N3 resnado metálico

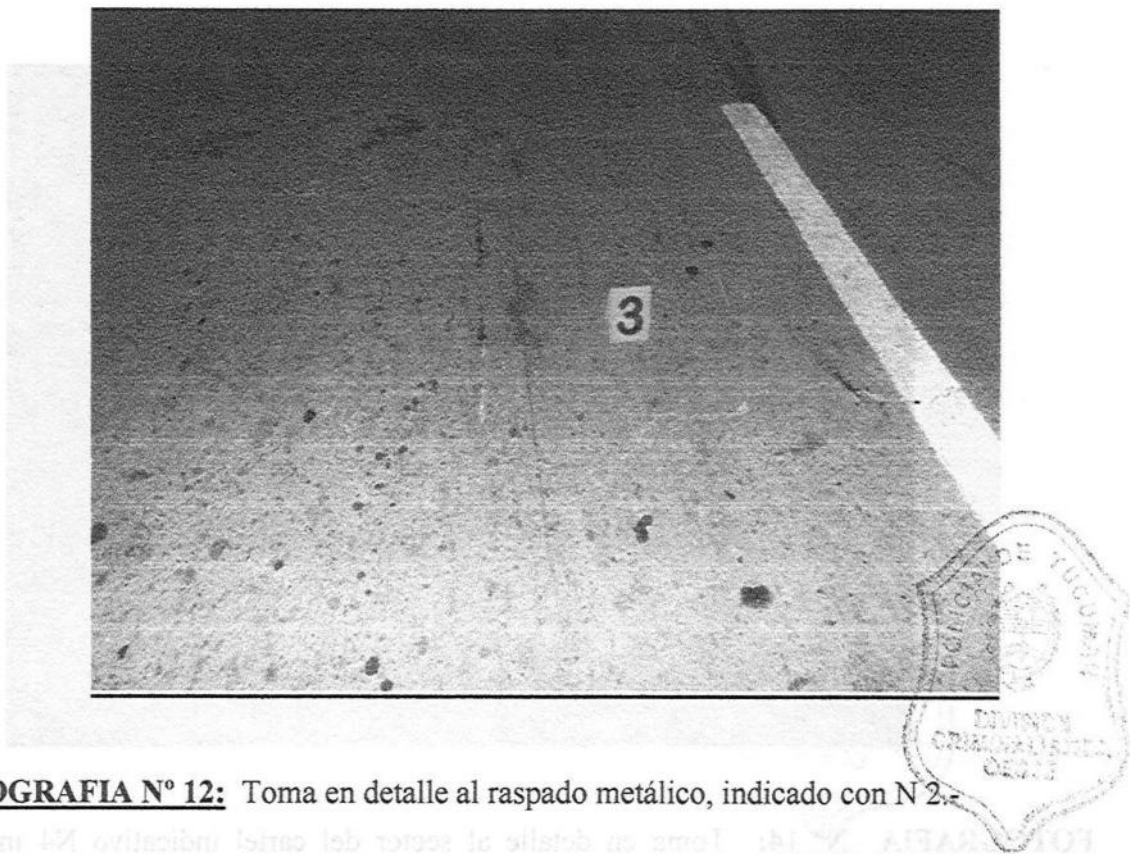
**FOTOGRAFIA N° 12**

**FOTOGRAFIA N° 12:** Toma en detalle al raspado metálico, indicado con N 2.-

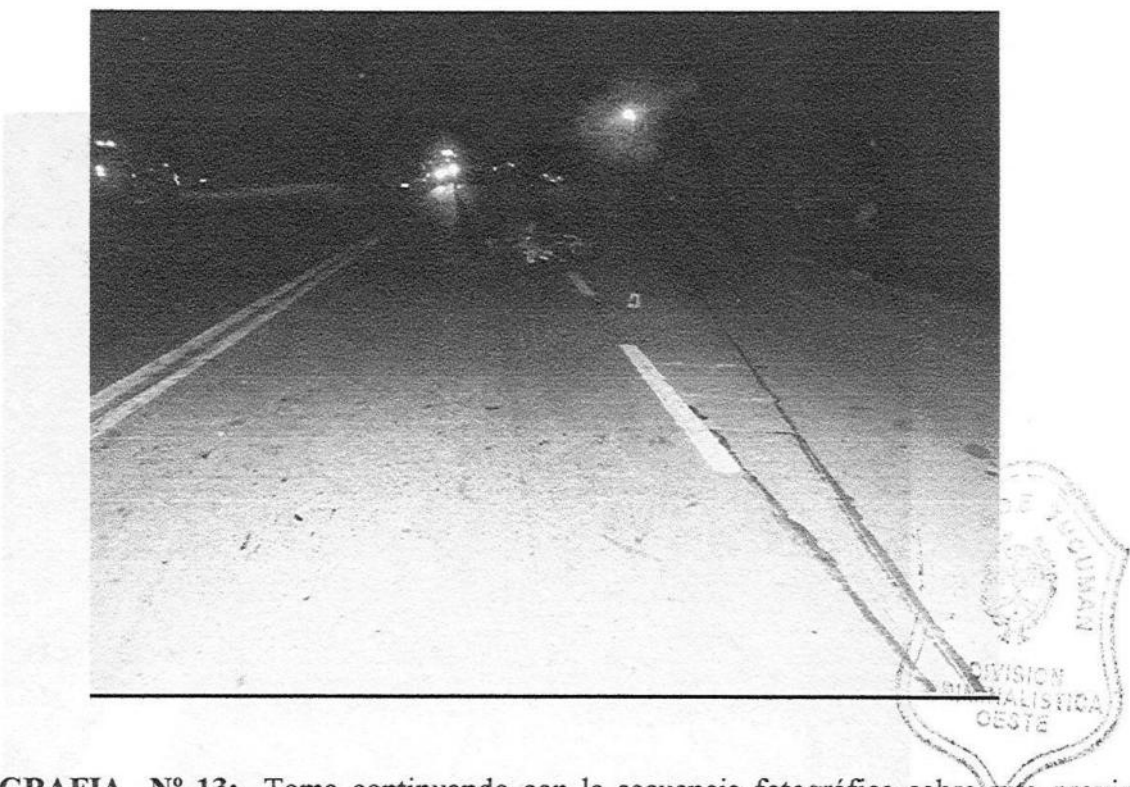
**FOTOGRAFIA N° 13**

**FOTOGRAFIA N° 13:** Toma continuando con la secuencia fotográfica sobre ruta provincial

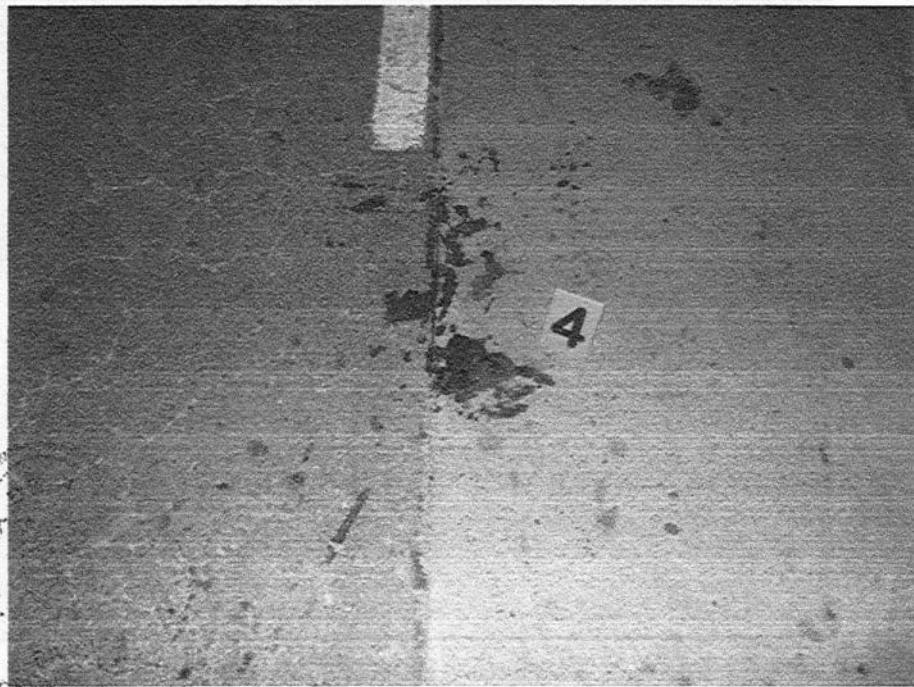
**FOTOGRAFIA N° 14**

**FOTOGRAFIA N° 14:** Toma en detalle al sector del cartel indicativo N4 manchas pardo rojizas.-

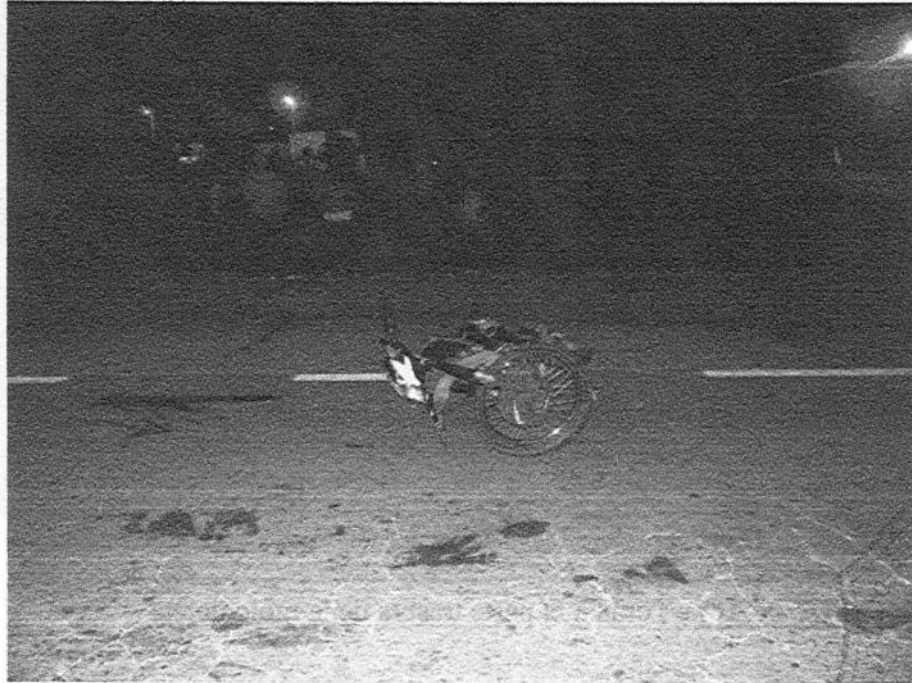
**FOTOGRAFIA N° 16**

**FOTOGRAFIA N° 16:** Toma a la parte delantera de la motocicleta antes descripta.-

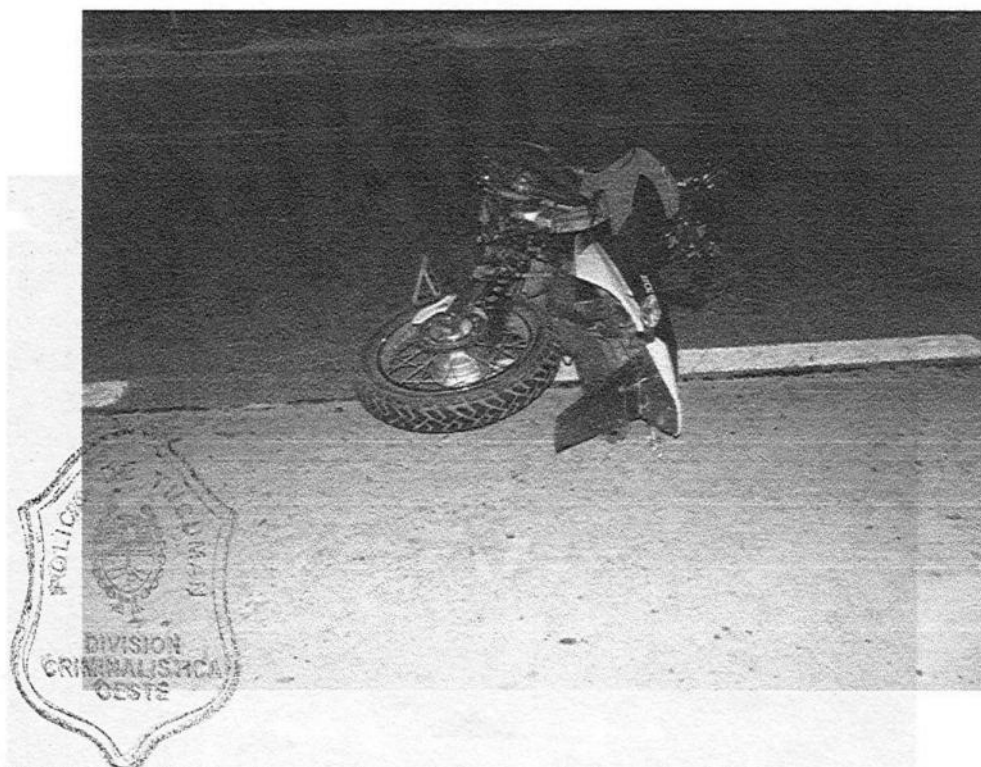
**FOTOGRAFIA N° 18**

**FOTOGRAFIA N° 18:** - Toma a la parte trasera de la motocicleta

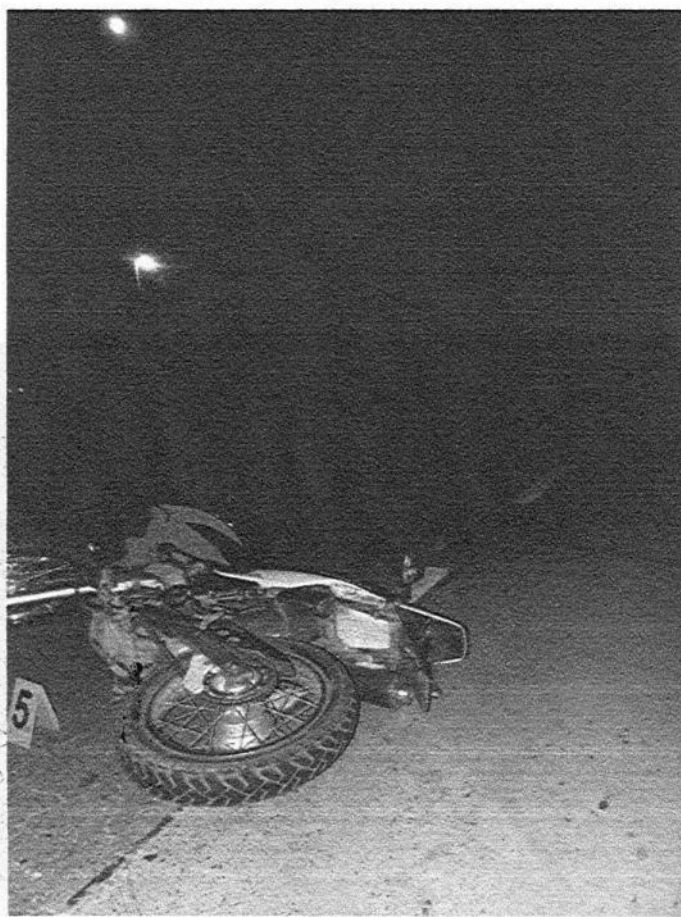
**FOTOGRAFIA N° 19**

**FOTOGRAFIA N° 19:** Toma en detalle a la parte trasera de la motocicleta y rueda trasera de

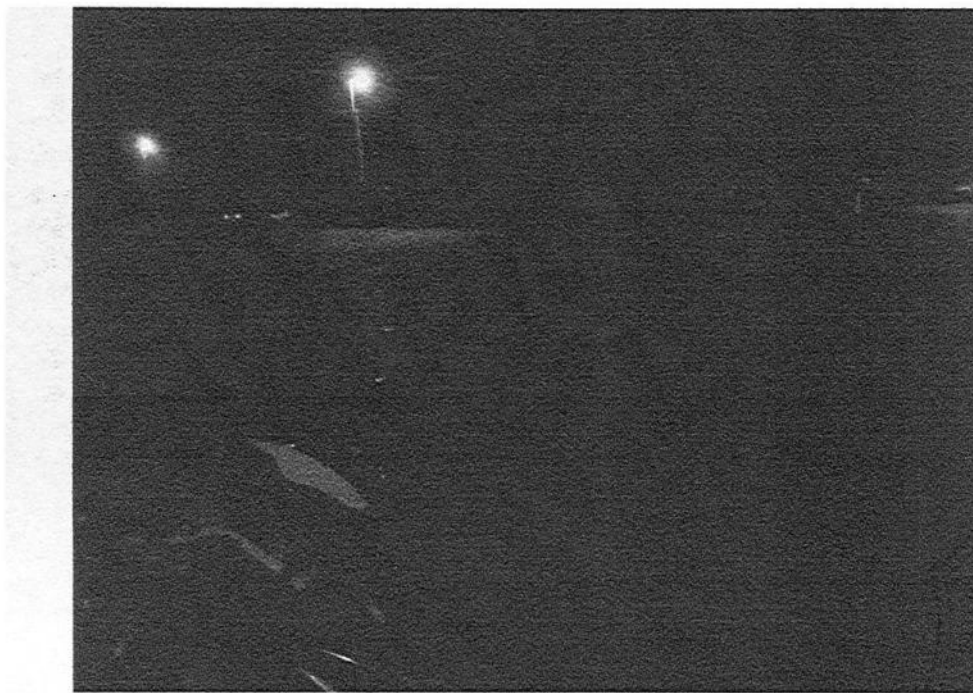
ES Nº **FOTOGRAFIA Nº 20**

ES Nº **FOTOGRAFIA Nº 20:** Toma desde el sector donde se encontraba la motocicleta marca Honda modero XR 150 L y de fondo se encuentra la ruta provincial N324 camino a TTe. Berdina.-

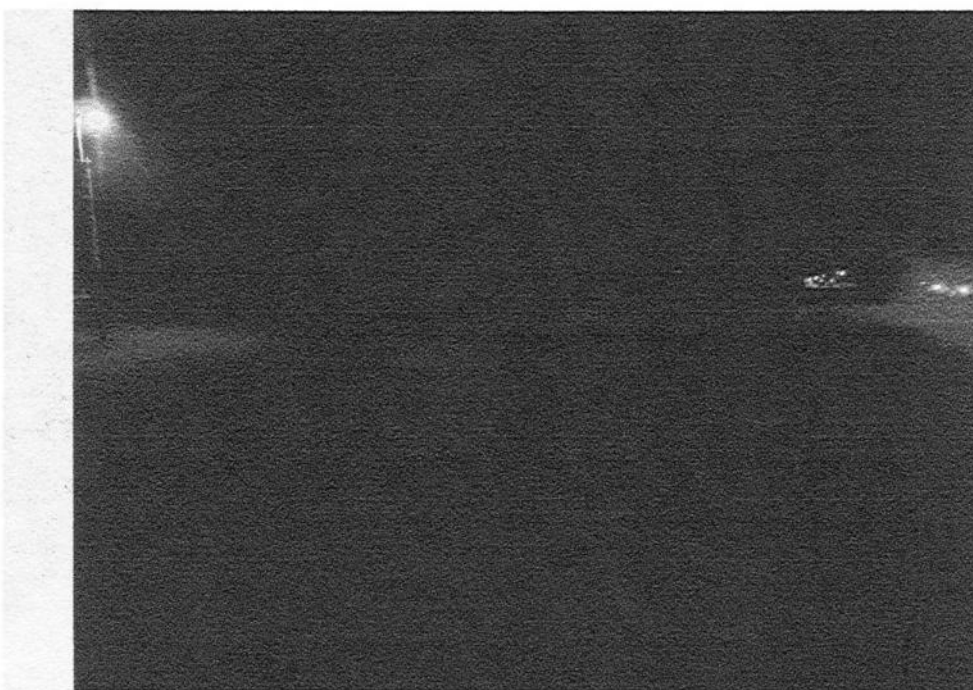
ES Nº **FOTOGRAFIA Nº21**

**FOTOGRAFIA Nº 21:** En la presente toma se observa de fondo la ruta provincial N324

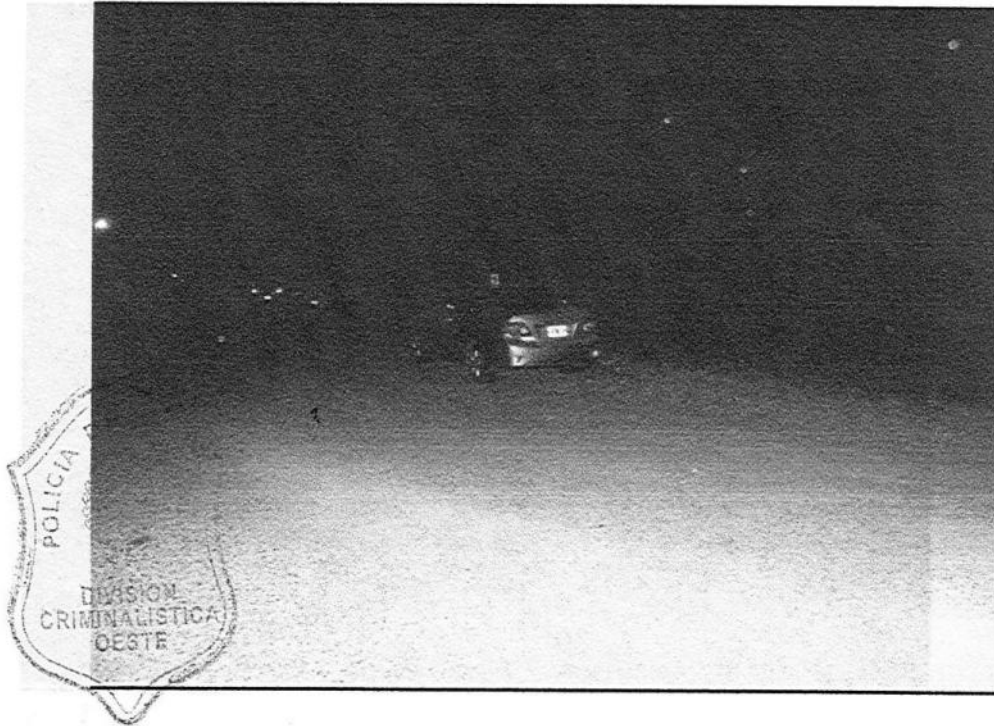
**FOTOGRAFIA N° 22**

**FOTOGRAFIA N° 22:** Toma en la cual se observa el automóvil marca Toyota modelo Corolla indicado con N6 .-

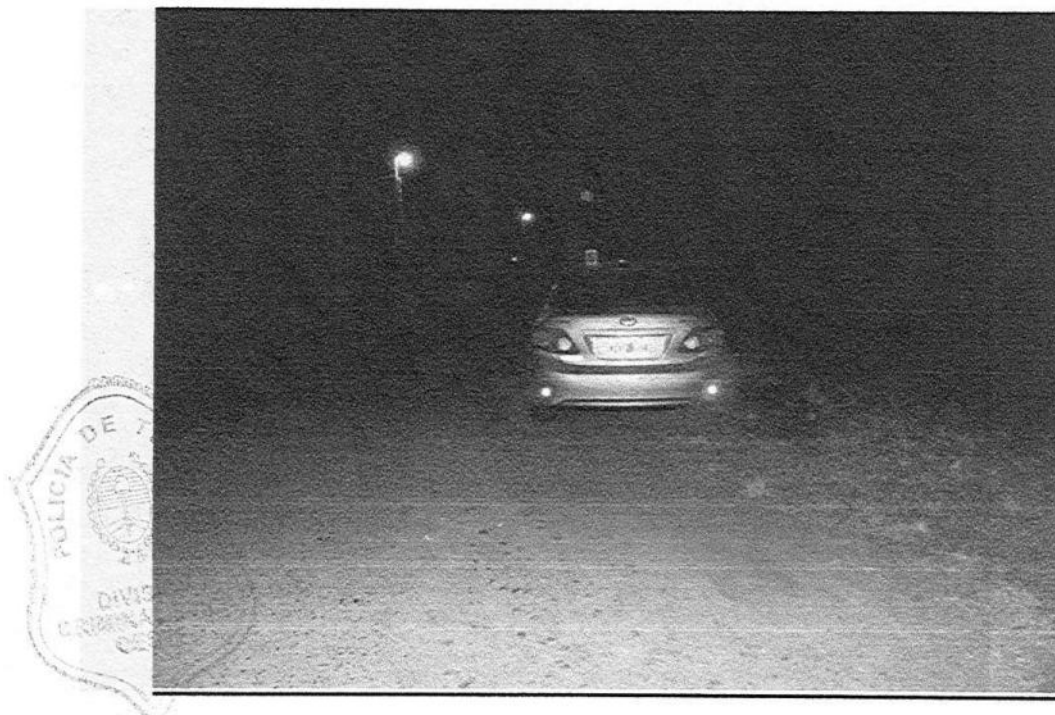
**FOTOGRAFIA N° 23**

**FOTOGRAFIA N° 23:** Toma a llanarte trasera del automóvil marca Toyota modelo Corolla
