**POLICIA CIENTIFICA MONTEROS  
DIVISION CRIMINALISTICA**

**CAUSA:** MASIAS JOSE ALEJANDRO S/ HOMICIDIO  
CULPOSO. VICT. GONZALEZ JOHANA ELIZABETH Y CRUZ  
EMILSE ROMINA FH 30/10/22 CRIA MONTEROS

Dando cumplimiento a lo solicitado, ELEVO A UD., adjuntando **CARPETA TECNICA N°2174 /22** compuesta de relevamiento planimétrico, informe fotográfico que consta de (59) tomas a color y (02) informes técnicos mecánicos correspondientes .

# RELEVAMIENTO PLANIMETRICO

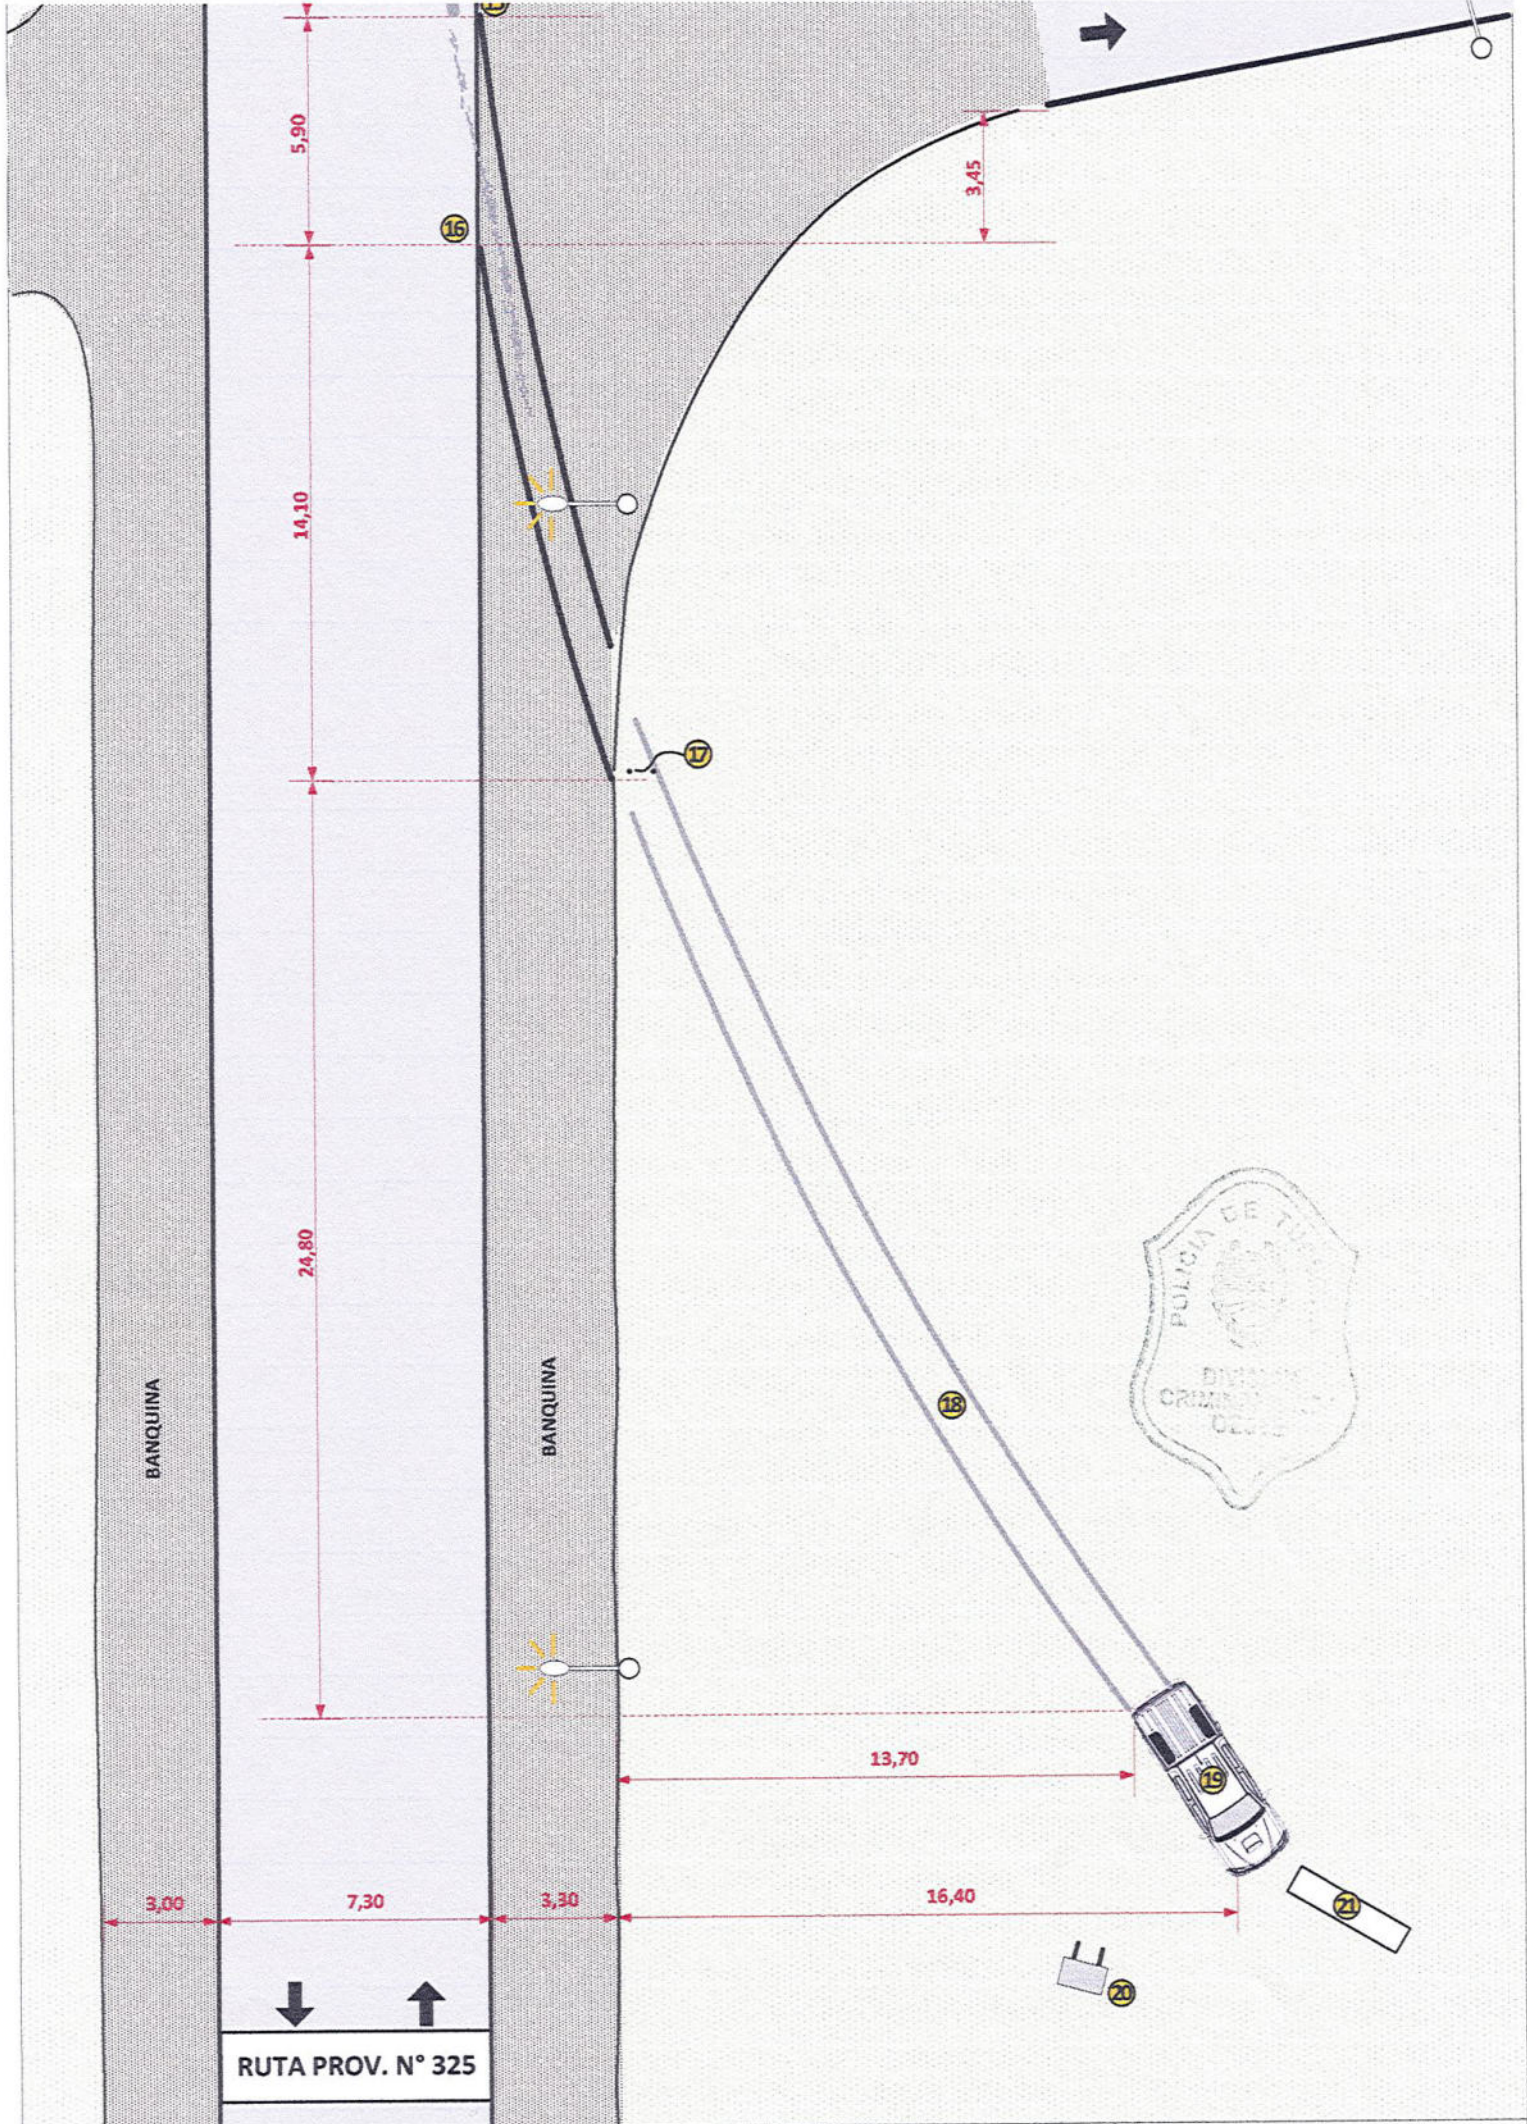
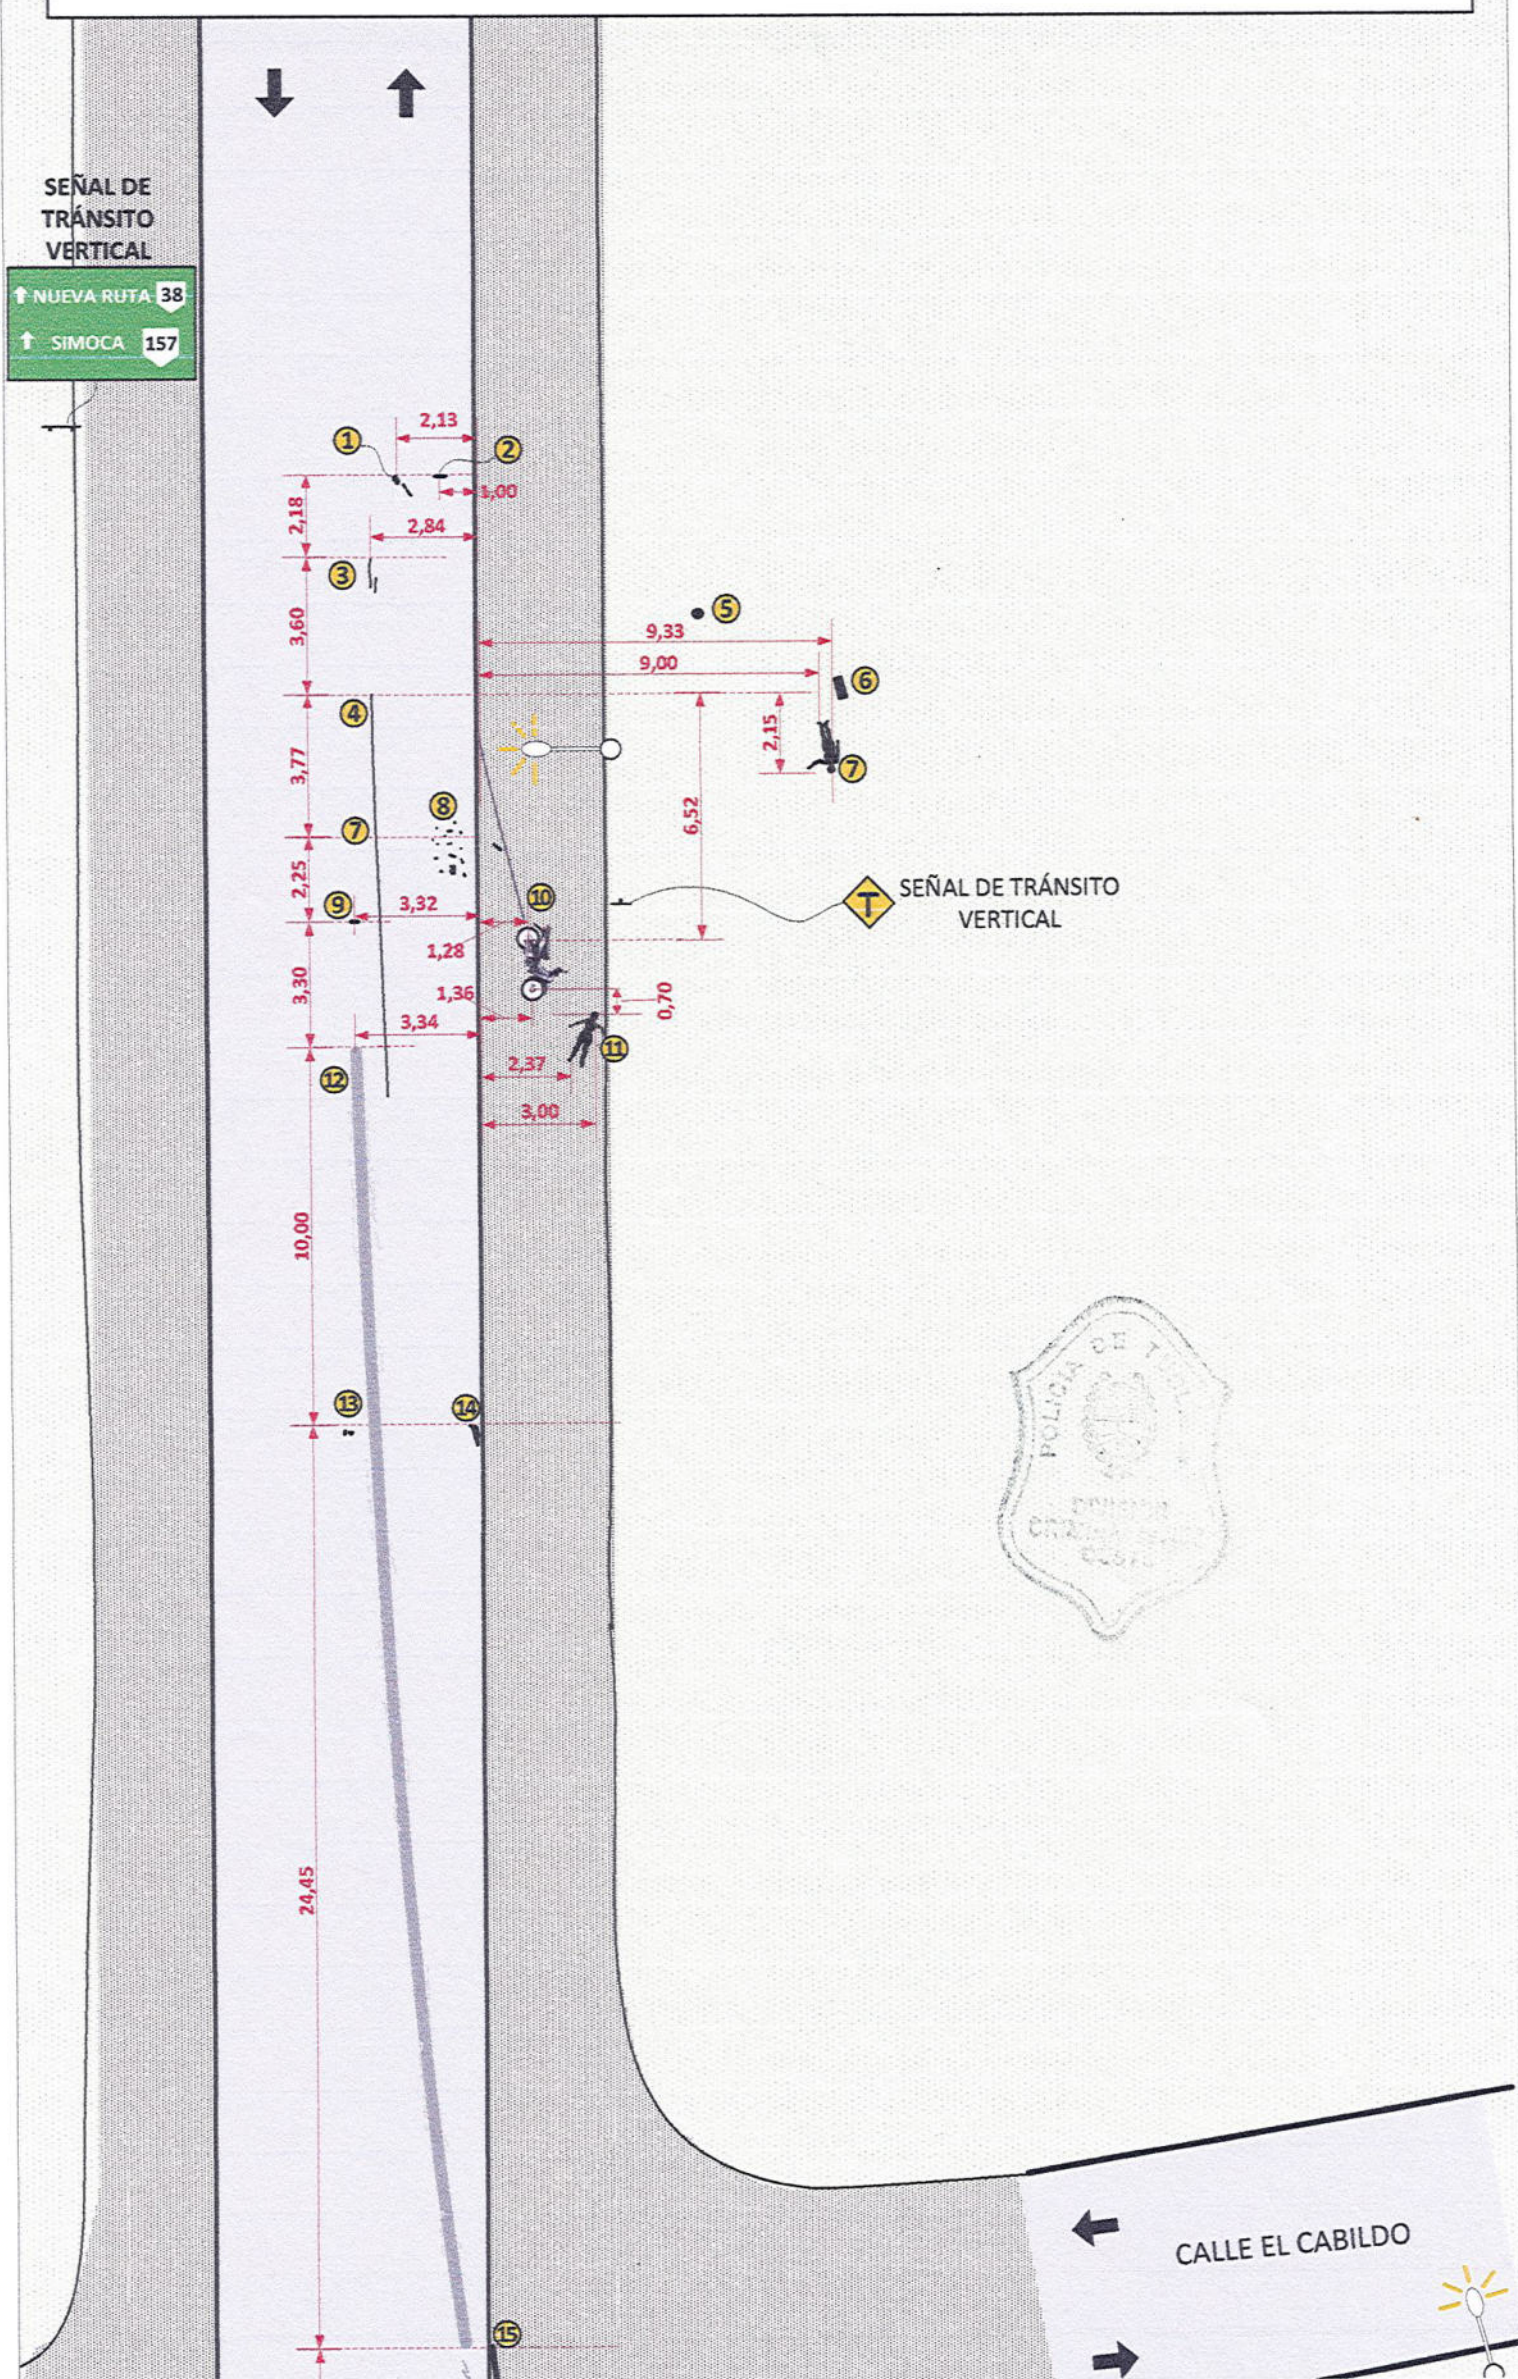
calzada y banquina. 9- Zapalina. 10- Motocicleta marca HONDA WAVE dominio A1013ET. 11- Cuerpo sin vida de la otra víctima. 12- Manchas oscuras sobre la calzada. 13- Resto de vehículo. 14- Resto de vehículo. 15- Inicio de huella sobre la banquina. 16- Inicio de otra huella sobre la banquina. 17- Lugar donde aparentemente se encontraba el cartel indicado con cartel «21». 18- Huellas de rodamiento y aplastamiento de la vegetación 19- Camioneta marca FORD RANGER, dominio AE643RO. 20- Resto de construcción de concreto con alteraciones. 21- Cartel dañado tirado sobre el suelo en el que se puede leer «ATENCIÓN RUTA 38 A 200 MTS.»

1- Raspados, manchas oscuras y salpicadura de las mismas. 2- Resto de motocicleta. 3- Marcas de color negro sobre la calzada. 4- Continuación de las marcas antes mencionadas. 5- Mochila. 6- Asiento de motocicleta. 7- Cuerpo sin vida de una las víctimas. 8- Restos de plásticos y acrílicos dispersos sobre la calzada y banquina. 9- Zapatilla. 10- Motocicleta marca HONDA WAVE dominio A161SLT. 11- Cuerpo sin vida de la otra víctima. 12- Manchas oscuras sobre la calzada. 13- Resto de vehículo. 14- Resto de vehículo.

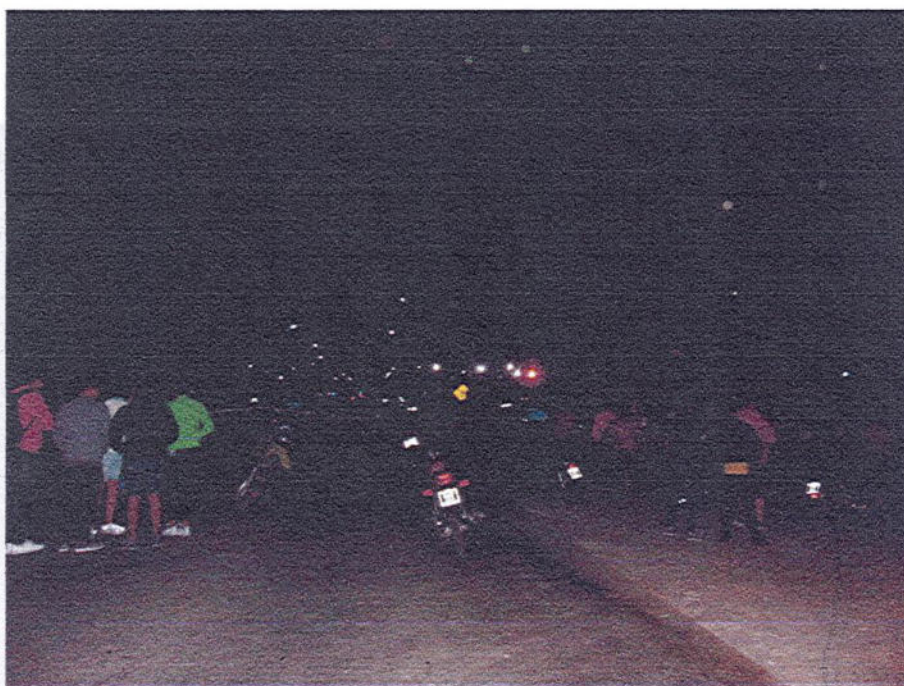
**FOTOGRAFIA N° 01:** Toma realizada de forma panorámica sobre Ruta  
N°325-Monteros, observándose como se encontraba el lugar en el cual habrían  
trascendido los hechos que se investigan en la presente causa al momento de  
hacernos presentes en el lugar. Angulo fotográfico de Este a Oeste.-

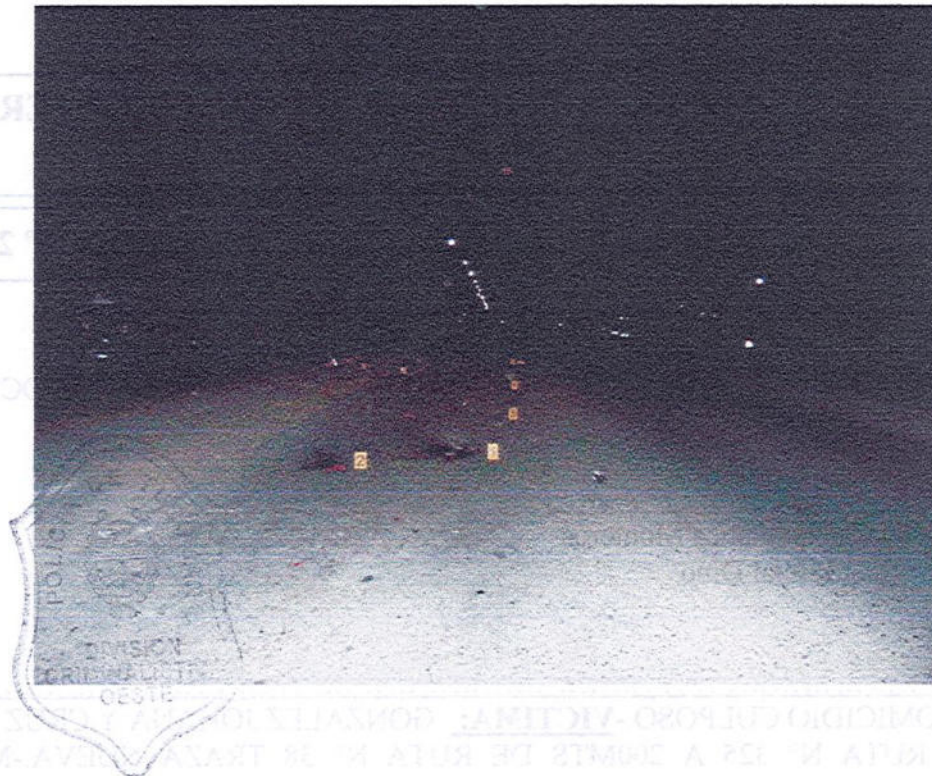
**FOTOGRAFIA N°02:** Toma realizada de forma panorámica sobre Ruta n° 325, desde el cardinal Oeste a Este, en la cual se observa en primer plano sobre la calzada carteles indicativos de indicios N° 01 el cual hace referencia a : Raspados, manchas oscuras y salpicaduras de la misma sobre la calzada, Indicio n° 02: Restos de Motocicleta sobre la calzada

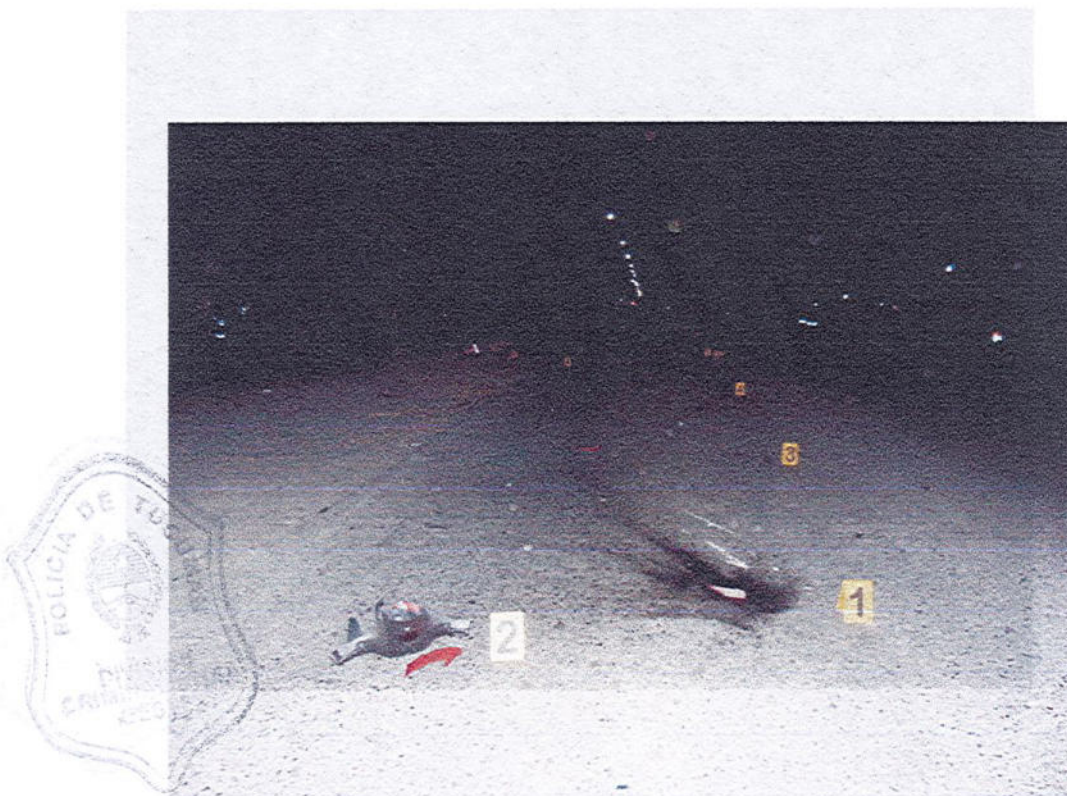
**FOTOGRAFIA N°03:** Se observa con mas aproximación el lugar en el cual se encontraban los indicios antes mencionados.-

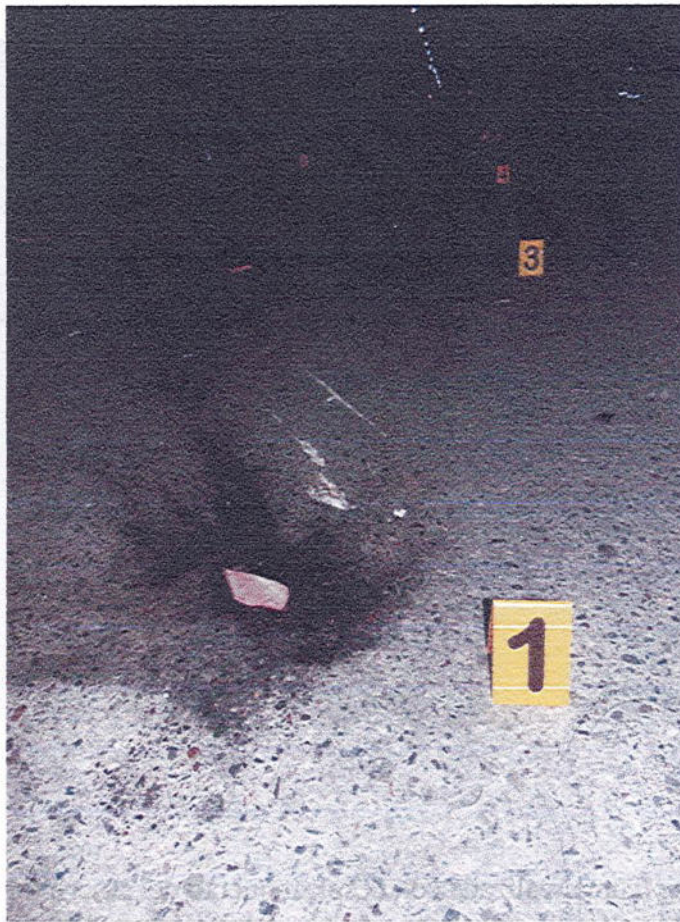
**FOTOGRAFIA N° 04:** Se observa en detalle el indicio n° 01, el cual hace referencia a :  
Raspados, manchas oscuras y salpicadura de las mismas.-

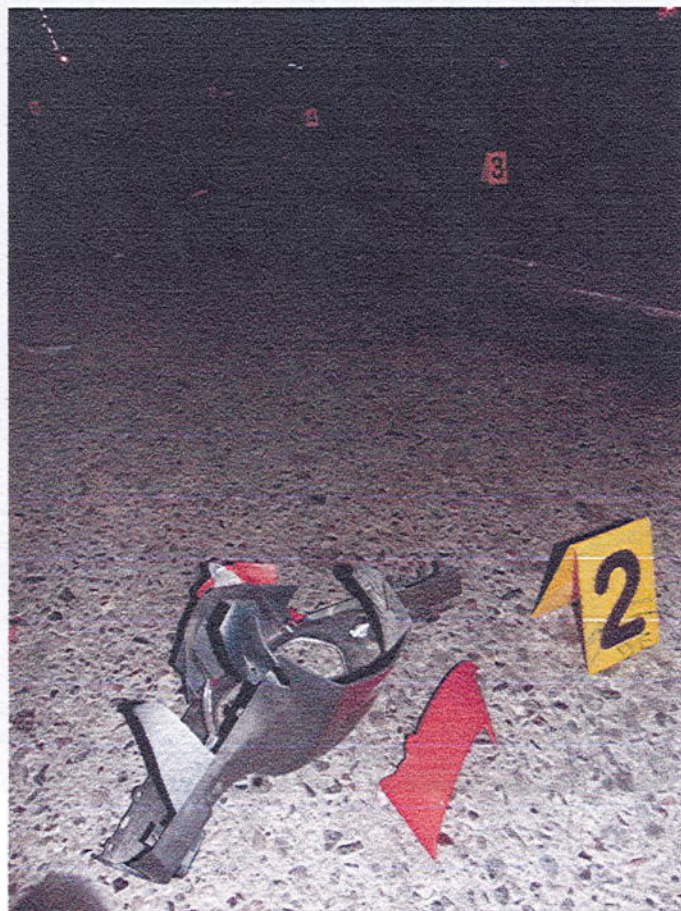
**FOTOGRAFIA N° 05:** Se observa en detalle indicio n°02: Restos de  
motocicleta sobre la calzada.-

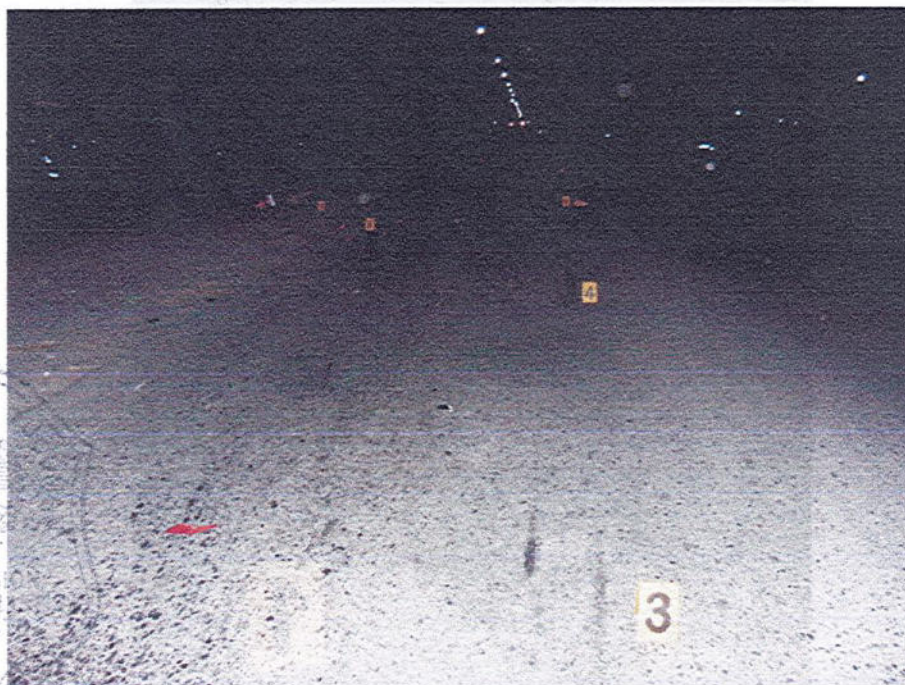
**FOTOGRAFIA N° 06:** Toma realizada con desplazamiento del suscriptor hacia el cardinal Este en la cual se observa en primer plano cartel indicativo de indicio N°03 el cual hace referencia a : Marcas de color negro sobre la calzada, mientras en segundo plano se observa el indicio n°04 el cual hace referencia a : Continuación de las manchas mencionadas en el indicio n°03.-

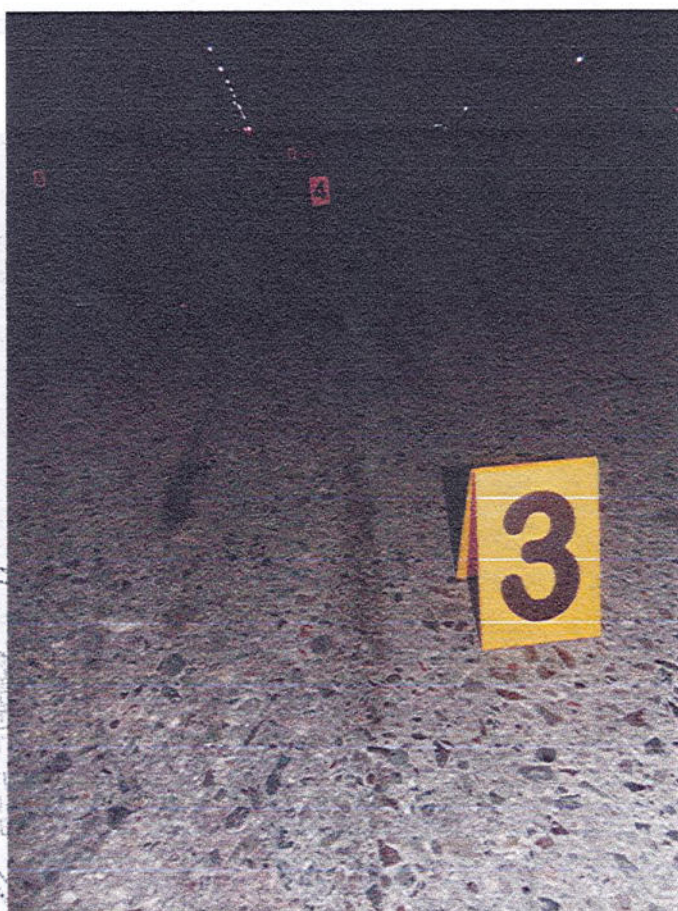
**FOTOGRAFIA N° 07:** Toma en aproximación al indicio n°03.-

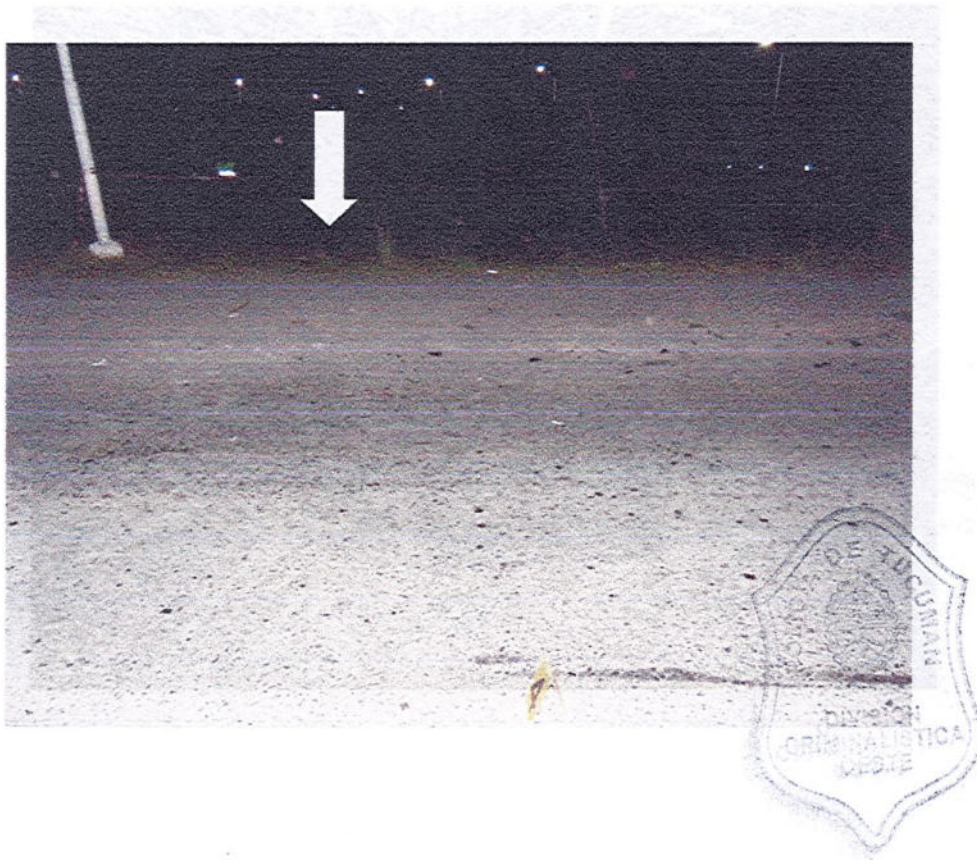
**FOTOGRAFIA N° 08:** Se observa desde otro ángulo el indicio n°04 antes mencionado, señalo con flecha inserta sector en el cual se encontraba el indicio n°05, el cual hace referencia a : Ubicación de una mochila. Angulo fotográfico de Sur a Norte.-

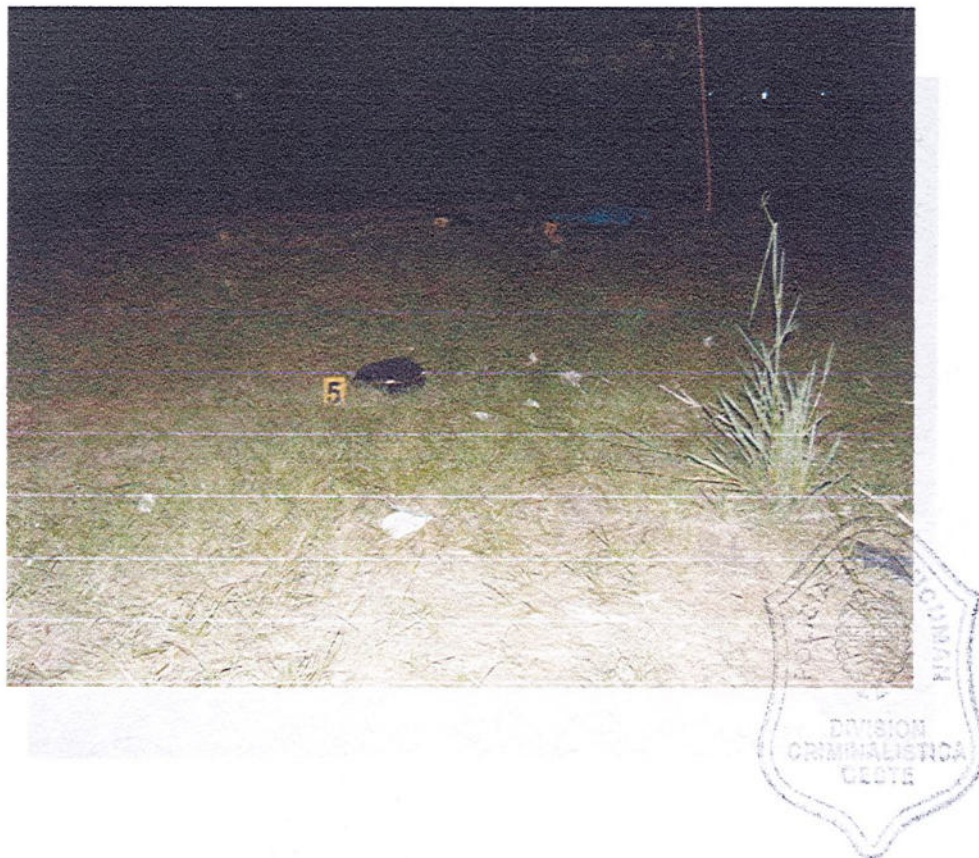
**FOTOGRAFIA N° 09:** Se observa desde otro ángulo la mochila antes mencionada.-

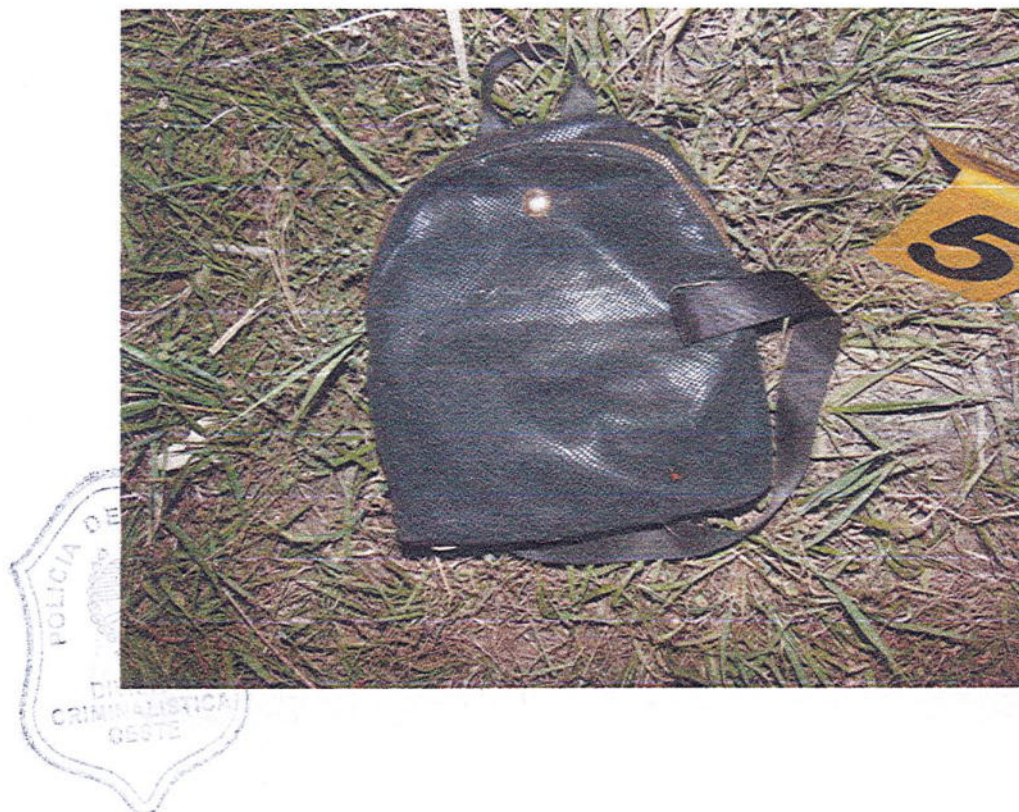
**FOTOGRAFIA N° 10:** Toma en aproximación a la mochila mencionada anteriormente.-

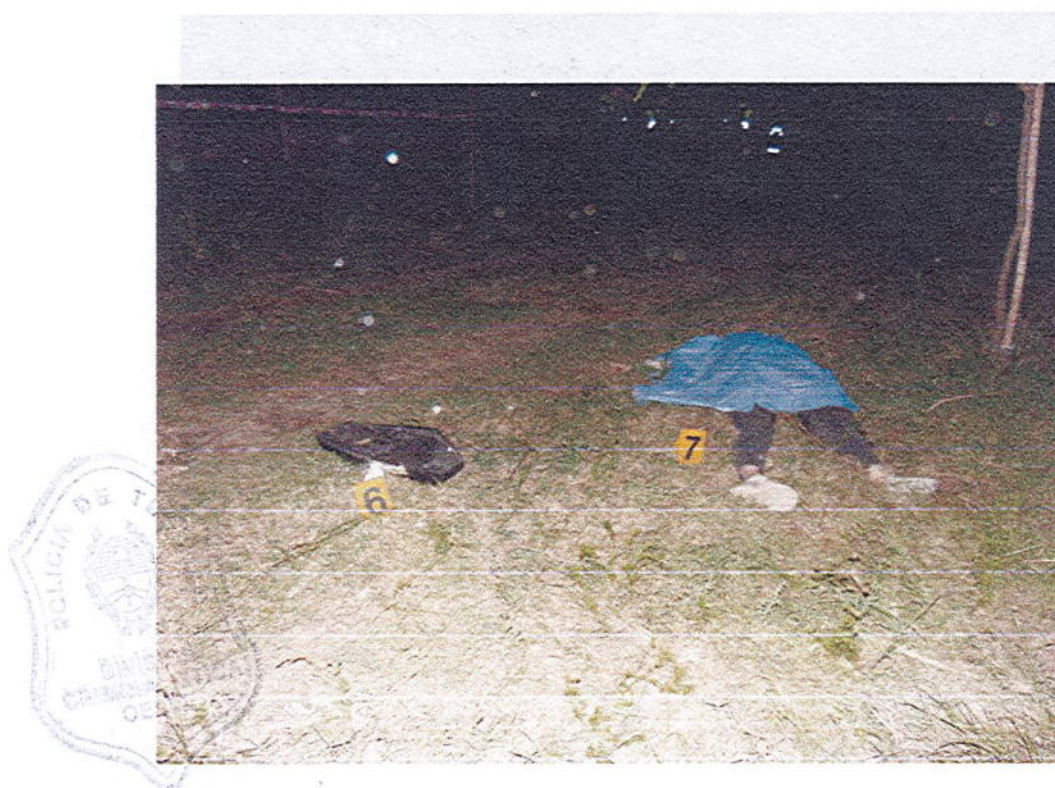
**FOTOGRAFIA N° 11:** Se observa desde otro ángulo la ubicación del indico N°06: Asiento de motocicleta , Indicio N° 07: Posición y ubicación en la cual se encontraba al momento de hacernos presentes en el lugar el cuerpo sin vida de una de las víctimas.-

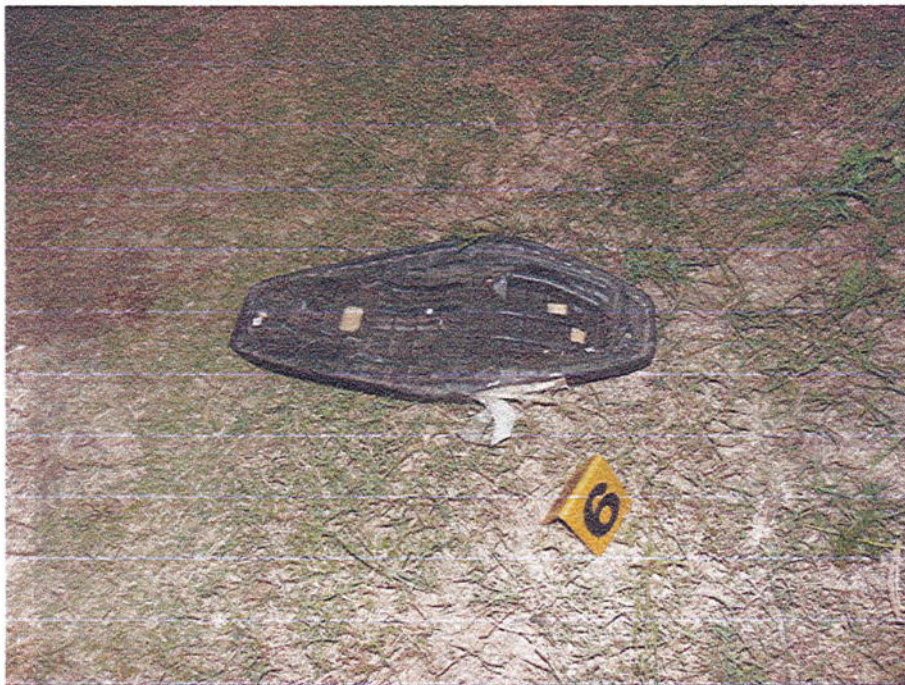
**FOTOGRAFIA N° 12:** Toma en aproximación al asiento antes mencionado.-

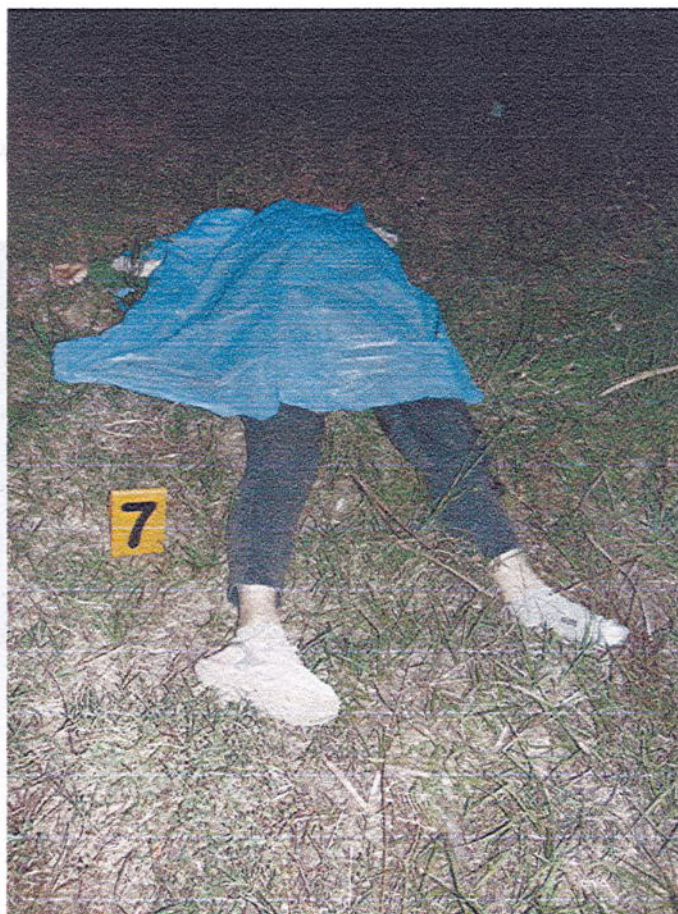
**FOTOGRAFIA N° 13:** Toma en aproximación al cuerpo sin vida antes mencionado.-

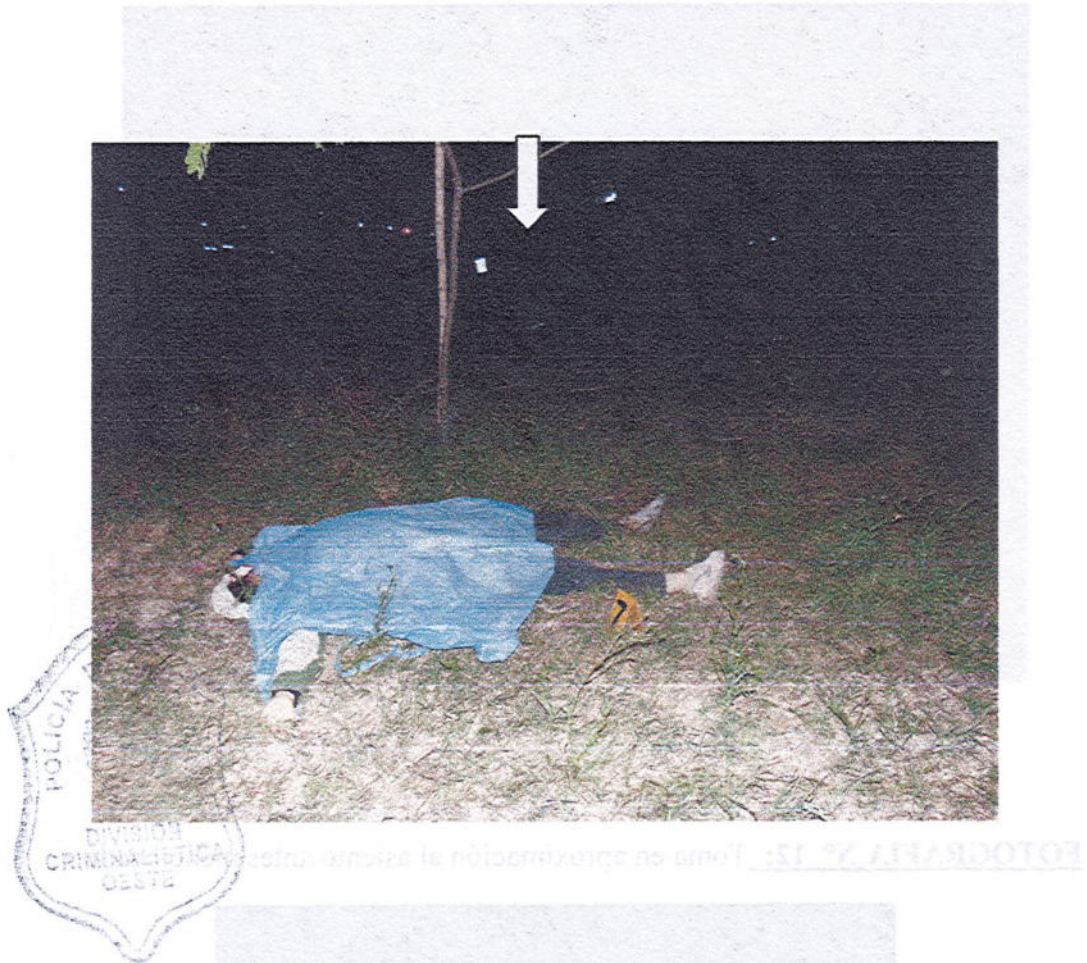
**FOTOGRAFIA N° 14:** Toma realizada desde otro angulo, señalo con flecha inserta el sector en el cual se encontraba el Indicio N° 08.-

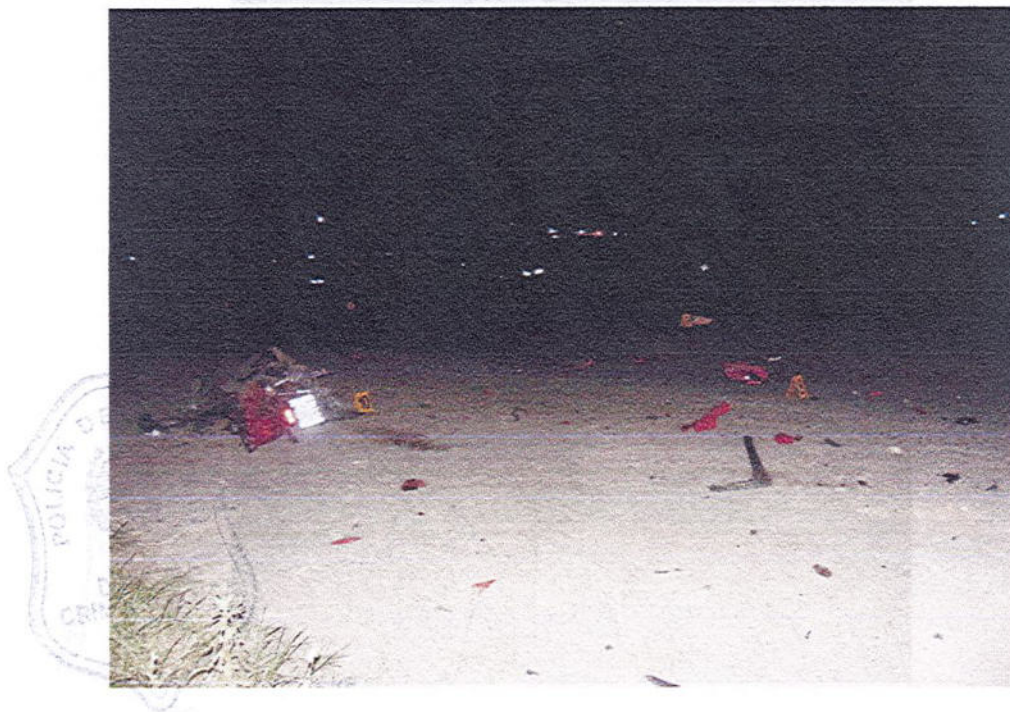
**FOTOGRAFIA N° 15:** Toma realizada desde la banquina Norte en la cual se observan los indicios N° 08: Restos de plásticos y acrílicos dispersos sobre la calzada y banquina. Indicio N° 09: Una zapatilla, Indicio N° 10: Posición y ubicación de una Motocicleta marca HONDA WAVE dominio A1612LT.-

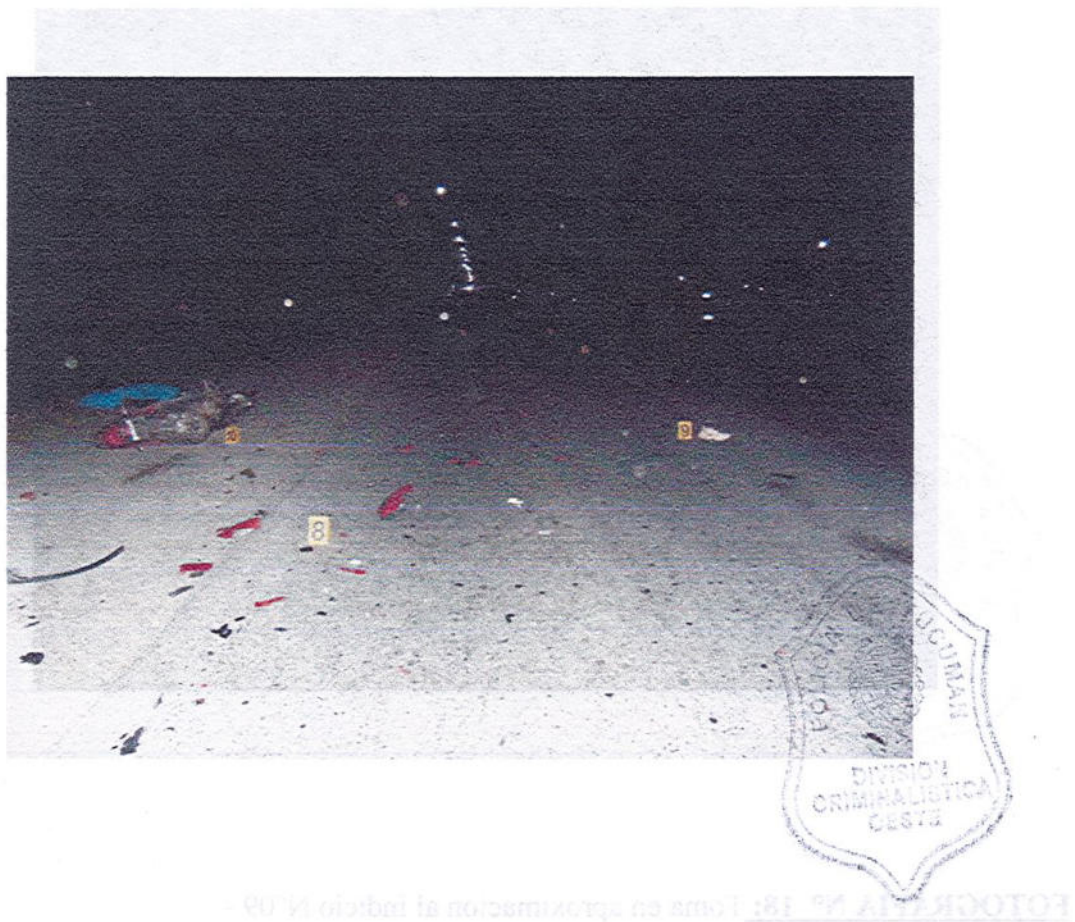
**FOTOGRAFIA N° 16:** Toma panorámica realizada desde otro ángulo.-

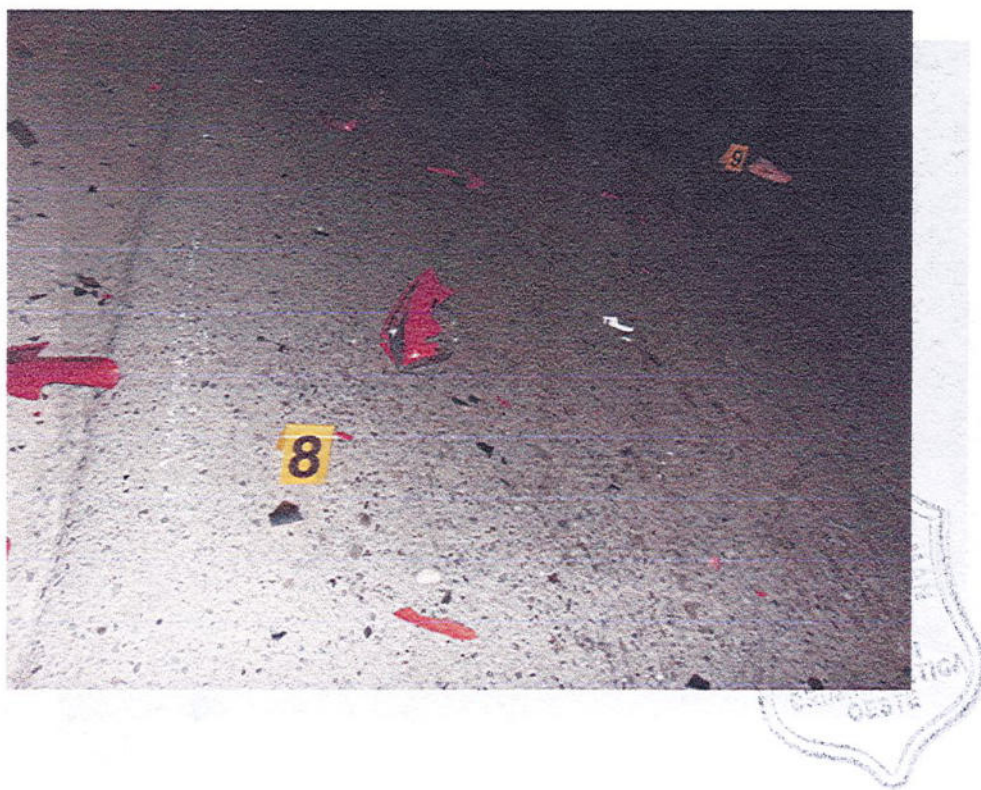
**FOTOGRAFIA N° 17:** Toma en aproximación al indicio N° 08.-
