Expte. N°: 201/22-A2  
PRESENTO PERICIA

**Autos: “BAZAN FRANCO EXEQUIEL C/ REYES ISAIAS HIPOLITO Y OT. S/ DAÑOS Y PERJUICIOS”, Expte. 201/22-A2**

Presento informe pericial encomendado.

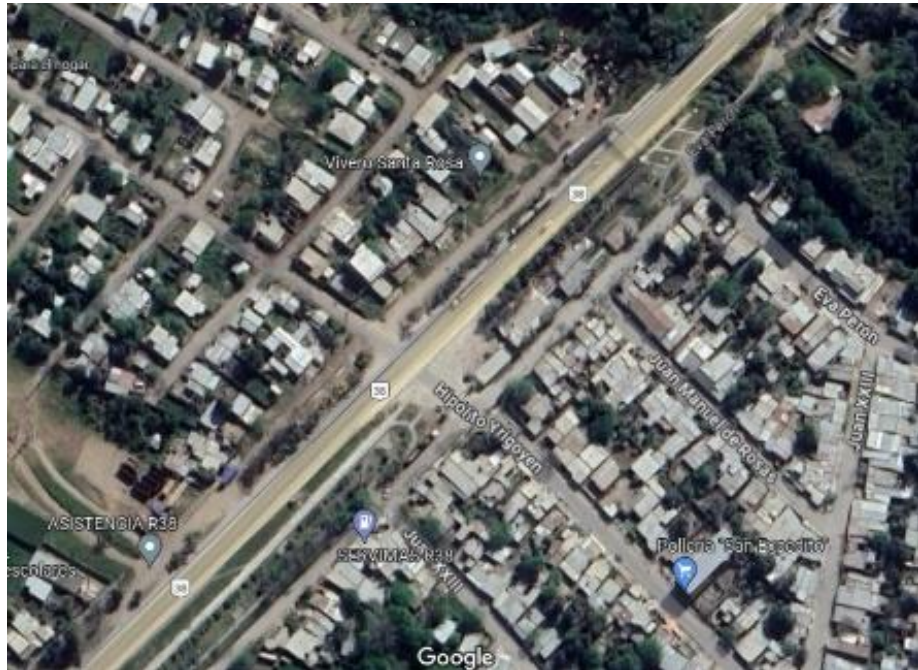
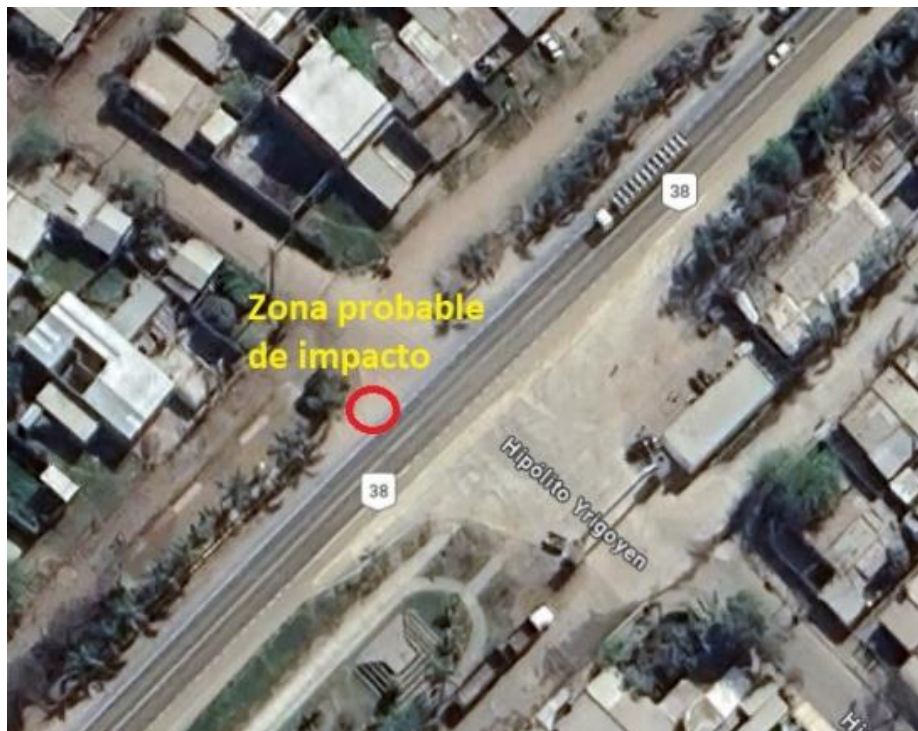
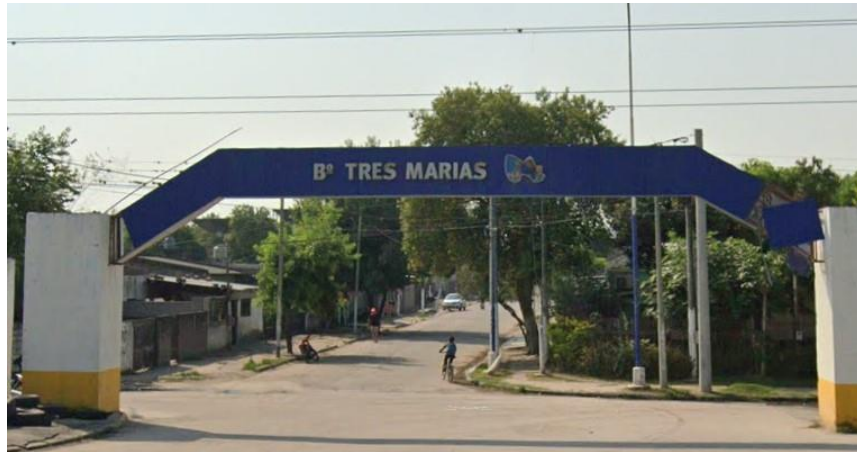
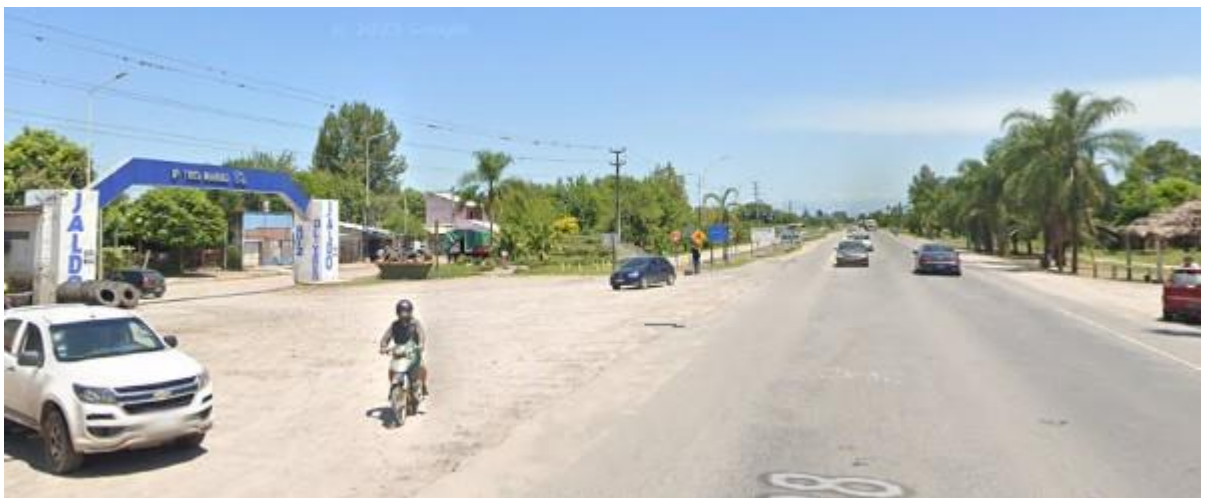
Imágenes del lugar del siniestro, panorámica y con acercamiento

En la zona del accidente, la **RN N° 38**, es una arteria Asfaltada, con el asfalto en buen estado de conservación, su traza en regular estado de conservación, tiene un ancho aproximado de 7.1 [m], cuenta con banquetas asfaltadas a ambos lados de la cinta asfáltica de aproximadamente 2.1 [m], a su vez, luego de las máquinas asfaltadas y debido al alto tránsito, también existe una zona de tierra consolidada de aproximadamente 2 [m] de ancho, a ambos márgenes de cada banquina, tiene sentido circulación aproximadamente Norte-Sur y viceversa, la zona donde se produjo el

sinistro, es un tramo recto de la ruta, precisamente en su intersección con calle Hipólito Yrigoyen, pero todo el siniestro se desarrolla entre la cinta asfáltica de la ruta y la banquina asfaltada, es un tramo recto sin pendiente significativa, la esquina no cuenta con complejos semaforizado, la luz natural al momento del siniestro era nula, la luz artificial era escasa, no existen restricciones a la visión a ningún sentido, no existen registro de lluvia al momento del hecho, la señalización vertical era nula, la señalización horizontal era la correcta, con las líneas demarcatorias en la cinta asfáltica, observándose doble línea amarilla en el centro de la calzada, y la línea divisoria entre la traza de la ruta y la banquina, pueden verse líneas discontinuas blancas, lo que muestra el cruce de una arteria sobre la traza de la ruta.
