**POLICIA CIENTIFICA MONTEROS  
DIVISION CRIMINALISTICA**

**CAUSA: DOBLE HOMICIDIO CULPOSO: VICTIMA: GOMEZ  
LUCAS NAHUEL Y OTRO: IMPUTADO: ROMANO SAMUEL ESTEBAN:  
FECHA DEL HECHO: 03/01/2024- Dep. Policial: COMISARIA EL  
MOLLAR U.R.O.**

**INF. FOTOG. N°021/24**

**CAUSA:** DOBLE HOMICIDIO CULPOSO **-VICTIMA:** GOMEZ LUCAS NAHUEL Y OTRO.- **ACUSADO:** ROMANO SAMUEL ESTABAN.-**LUGAR DEL HECHO:** RUTA PCIAL 307-KM 46.-**FECHA DEL HECHO:** 03-01-24.-**F DDO:**-----**FECHA DE INTERVENCION:** 03-01-24.- **HS:** 00:52.-**JURISDICCION:** COMISARIA EL MOLLAR.-

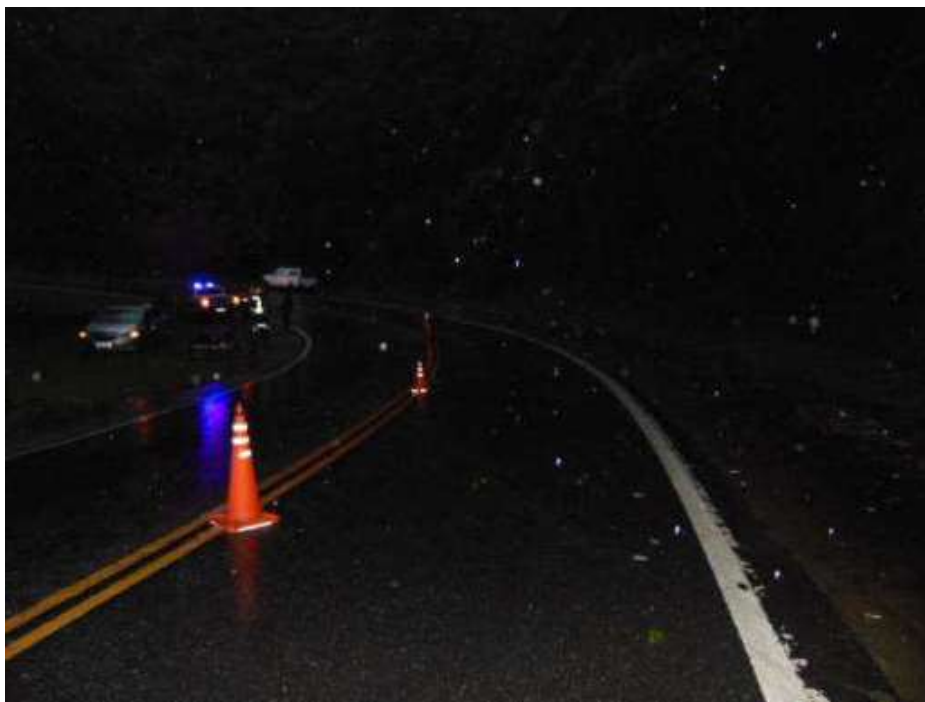
**FOTOGRAFIA N° 01**

Vista panorámica de Sur a Norte a un tramo de la ruta pcial 307 a la altura del km 46 aproximadamente, Jurisdicción de Cría El Mollar, lugar donde se habría producido el hecho que se investiga en la presente causa, lugar y posición de los vehículos al hacerme presente, Motocicleta marca CORVEN modelo ENERGY dominio A1196LHQ de color AZUL.

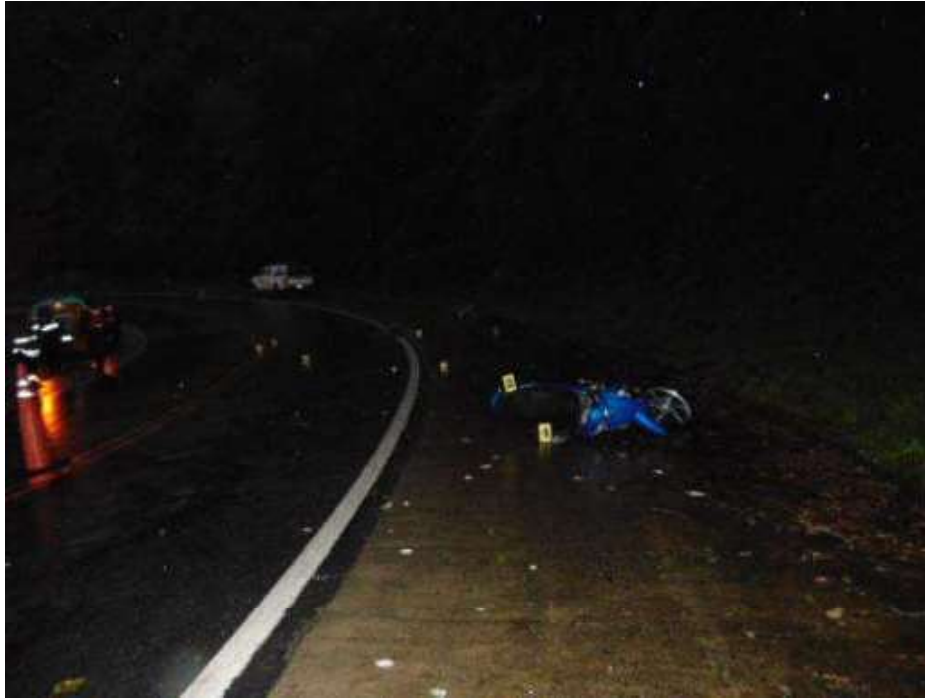
### **FOTOGRAFIA N° 02**

Fotografía realizada Al indicador N°1 el mismo indica sobre banquina un celular de color negro y una tarjeta de crédito, el indicador N°2 indica sobre banquina una motocicleta marca Corven MODELO Energy dominio A1196LHQ de color AZUL.-

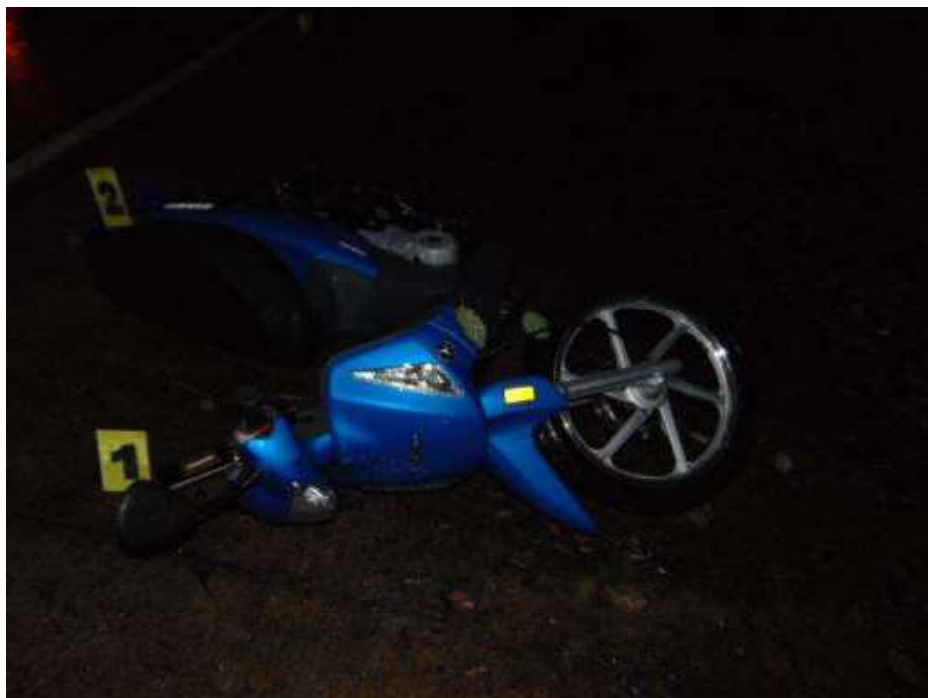
**FOTOGRAFIA N° 05**

Fotografía realizada a la parte frontal de la motocicleta.-

**GUARDABARROS DELANTERO:** Posee raspado parte superior delantera.-

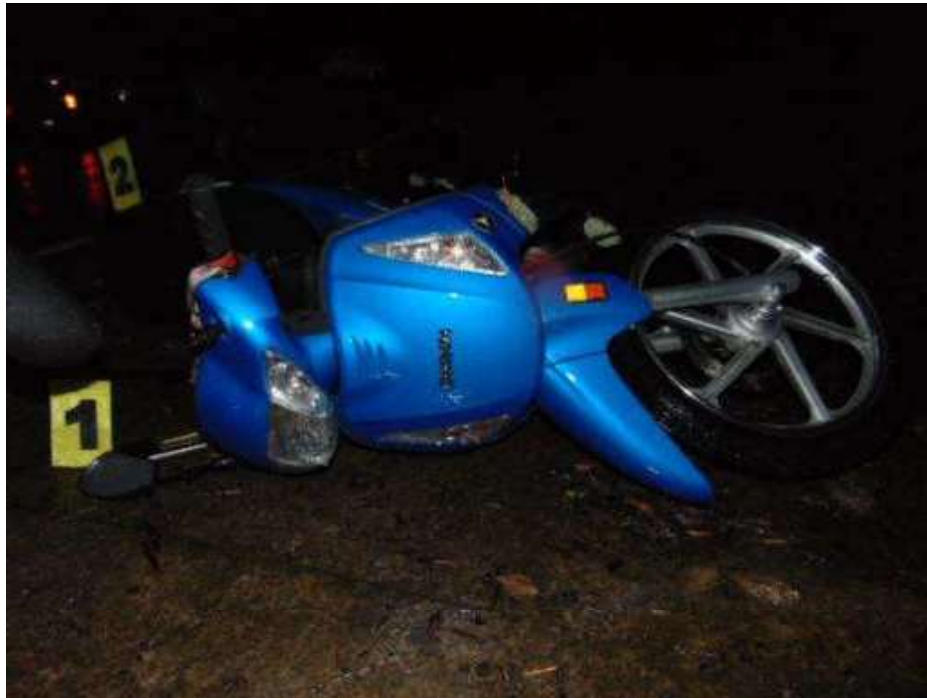
**FOTOGRAFIA N°06**

Fotografia idem a la anterior tomada en aproximacion.-

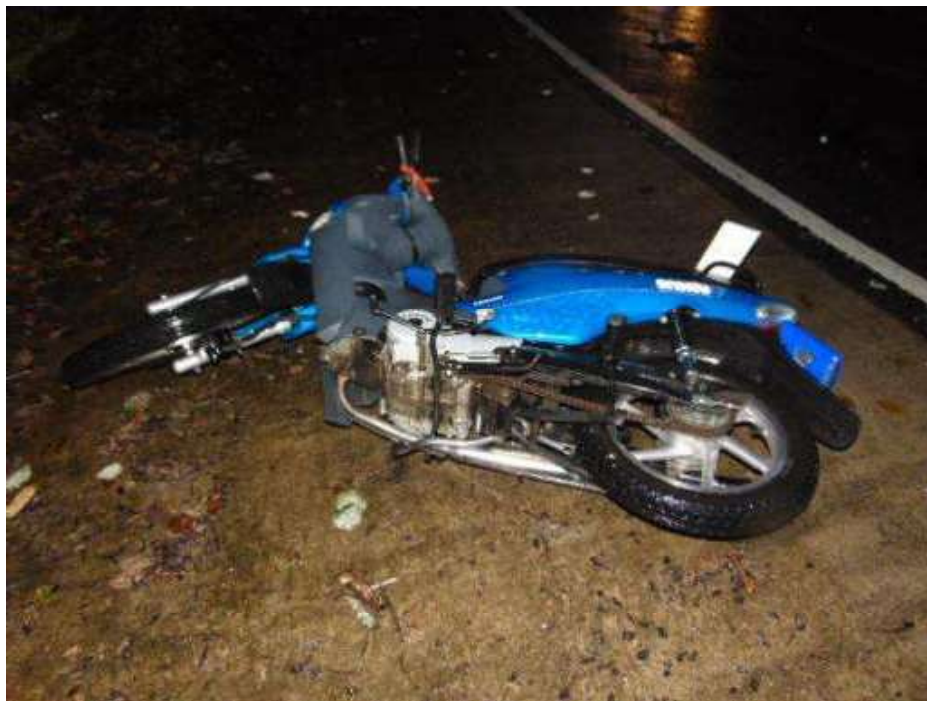
**FOTOGRAFIA N°07**

Toma fotografica realizada desde otro angulo a la motocicleta.-

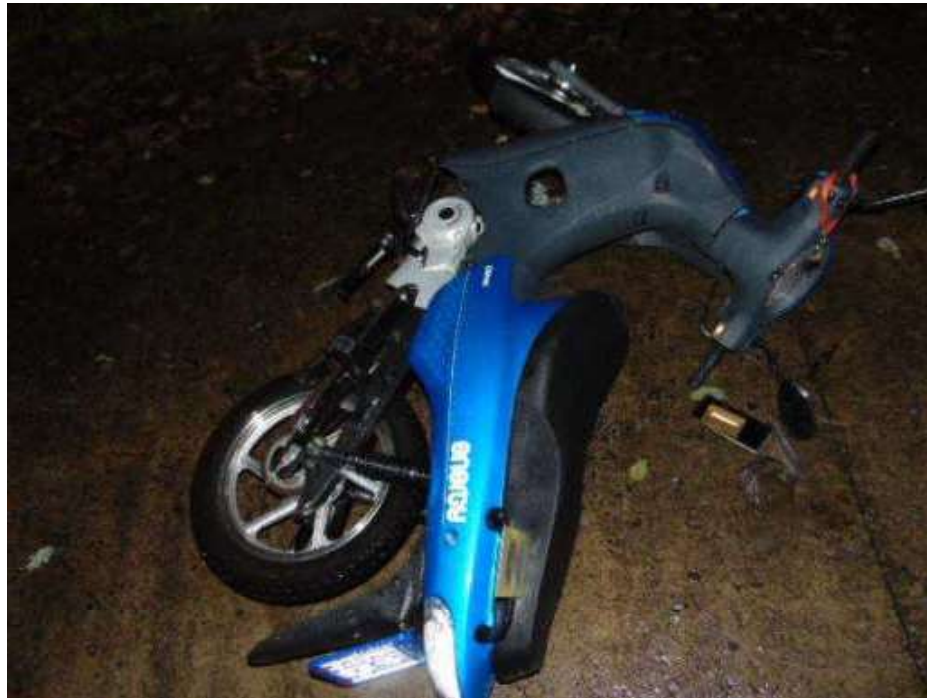
**FOTOGRAFIA N°10**

Fotografia tomada al lateral izquierdo de la motocicleta.-

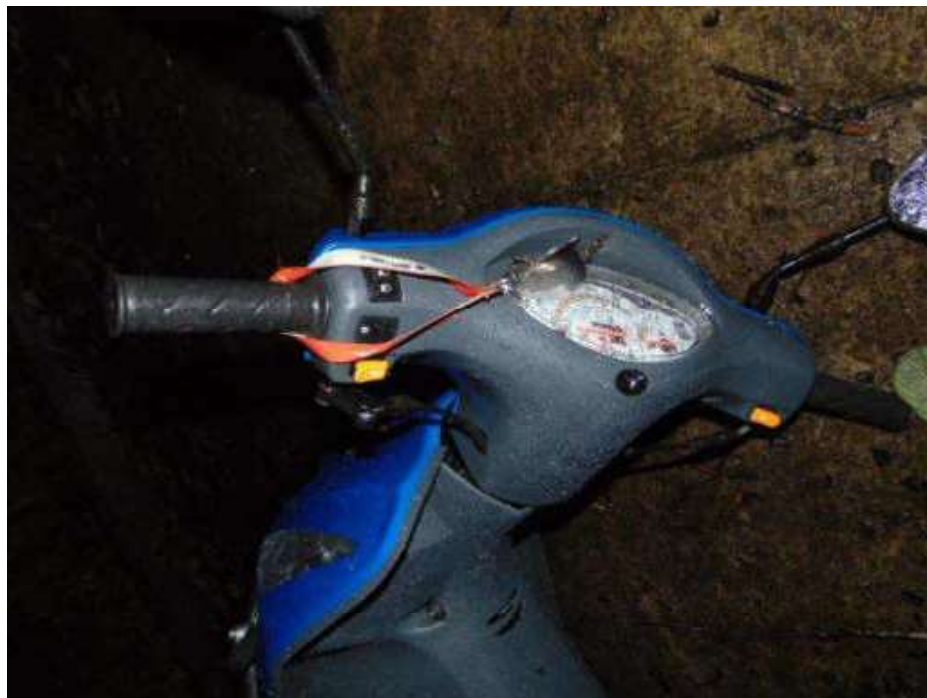
**FOTOGRAFIA N°11**

Fotografia realizada al tablero de la motocicleta tambien se observa la llave de la misma.-

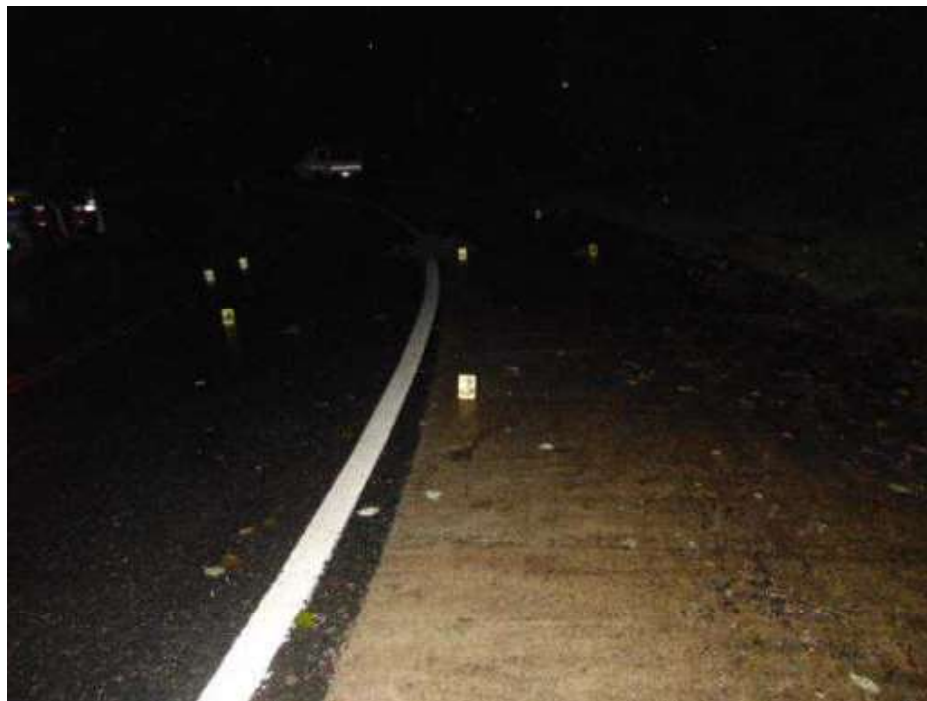
**FOTOGRAFIA N°13**

Toma fotografica realizada a la banquina,el indicador N°3 indica sobre de la misma restos bilogicos.-

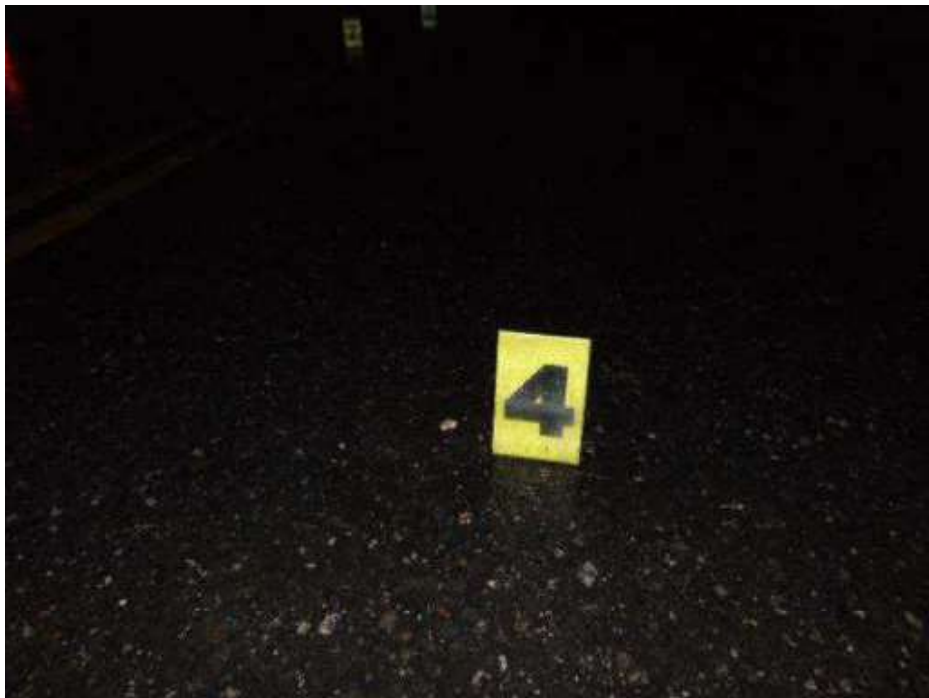
**FOTOGRAFIA N°15**

Toma realizada al indicador N°4 el mismo indica sobre cinta asfáltica restos biológicos .-

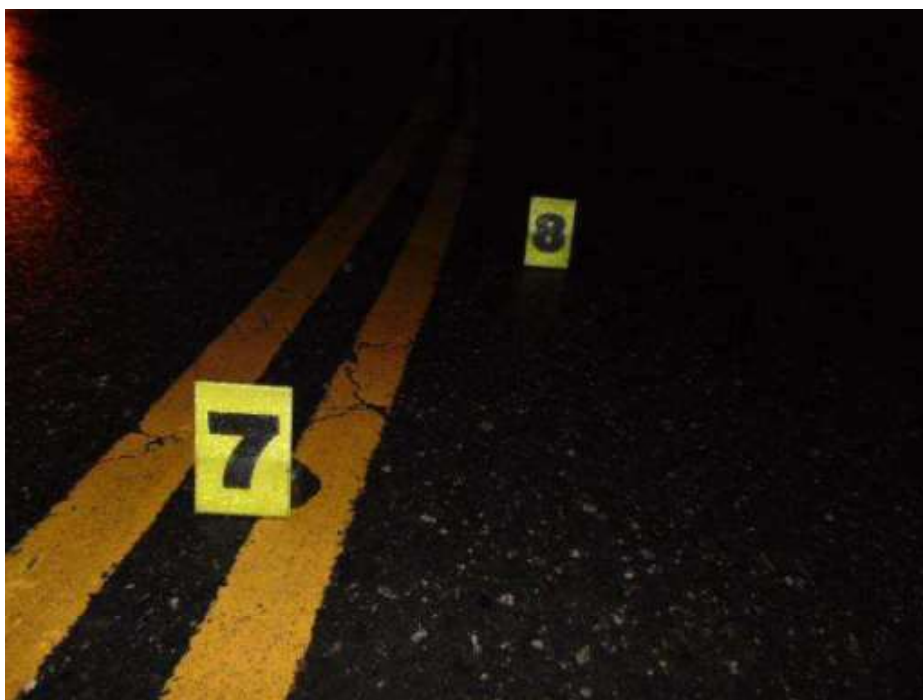
**FOTOGRAFIA N°22**

Fotografía realizada a una huella la misma se encuentra sobre cinta asfáltica.-

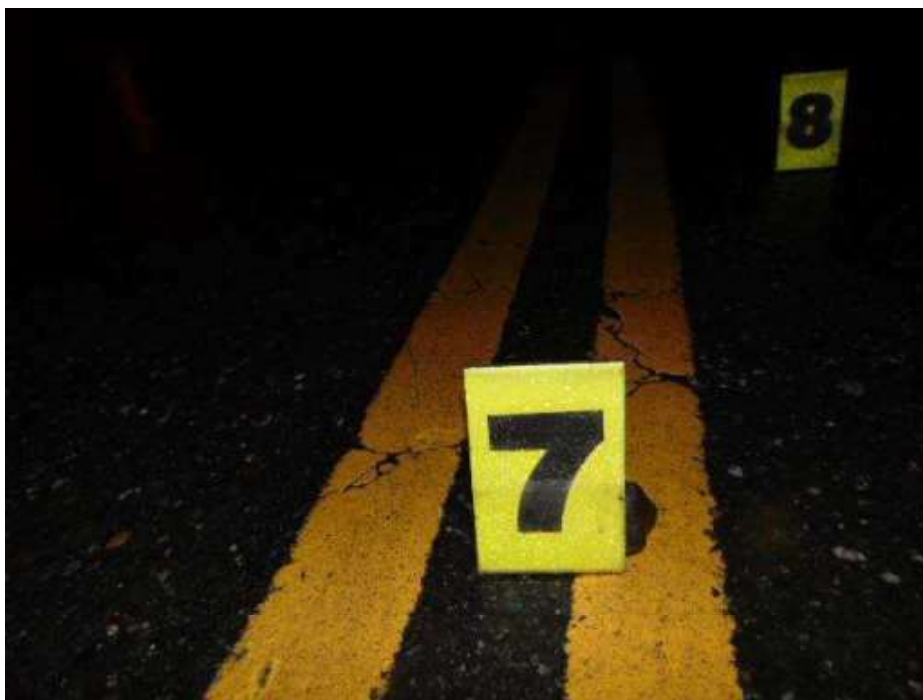
**FOTOGRAFIA N°23**

Toma fotografica idem a la anterior tomada en aproximacion a la huella.-

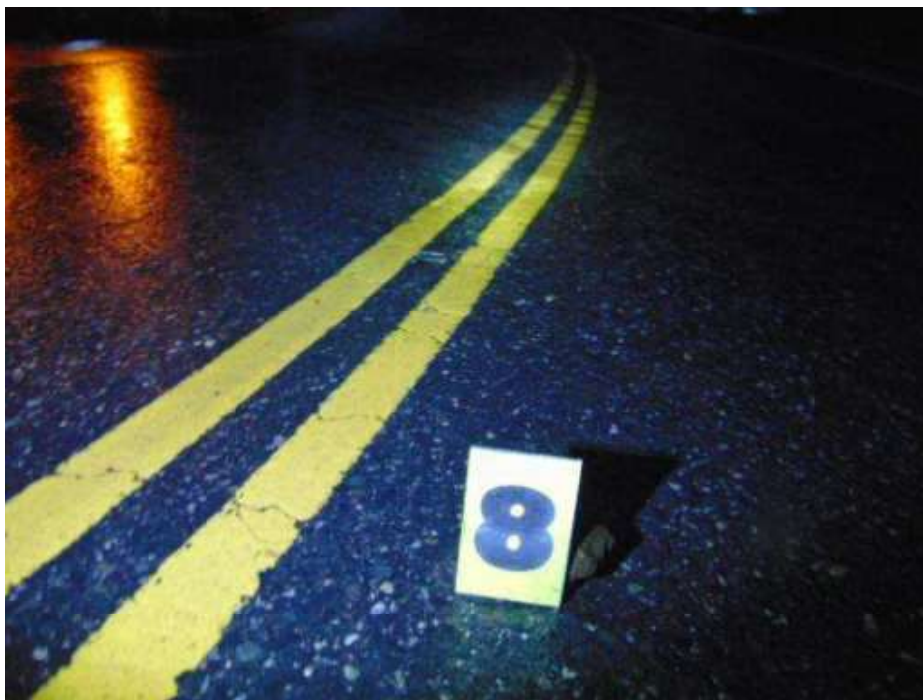
#### **FOTOGRAFIA N°24**

Fotografia tomada al indicador N°8 el mismo indica huella sobre cinta asfaltica.-

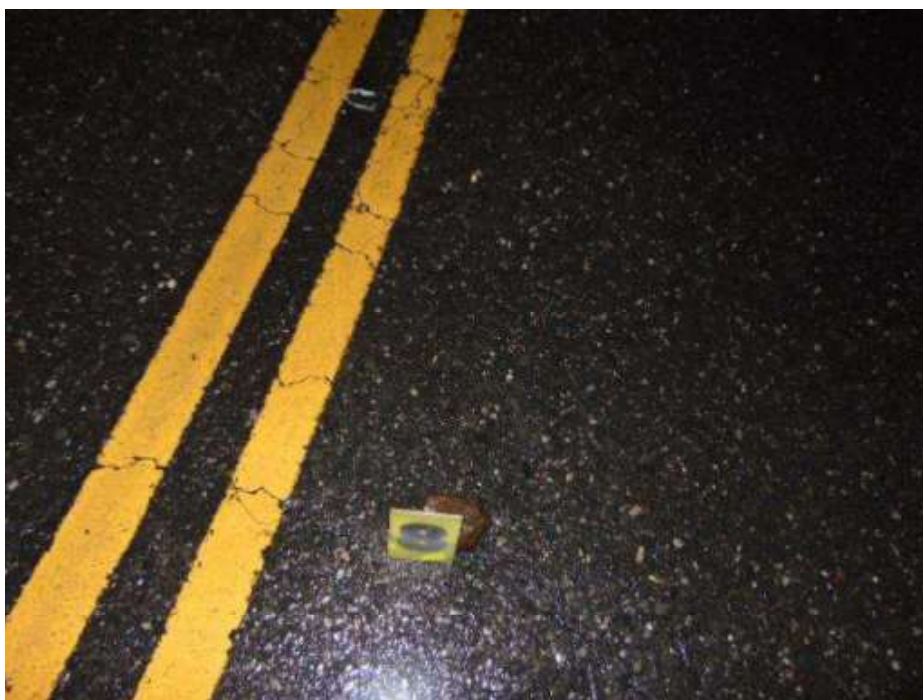
#### **FOTOGRAFIA N°25**

Toma fotografica en aproximacion a la huella.-

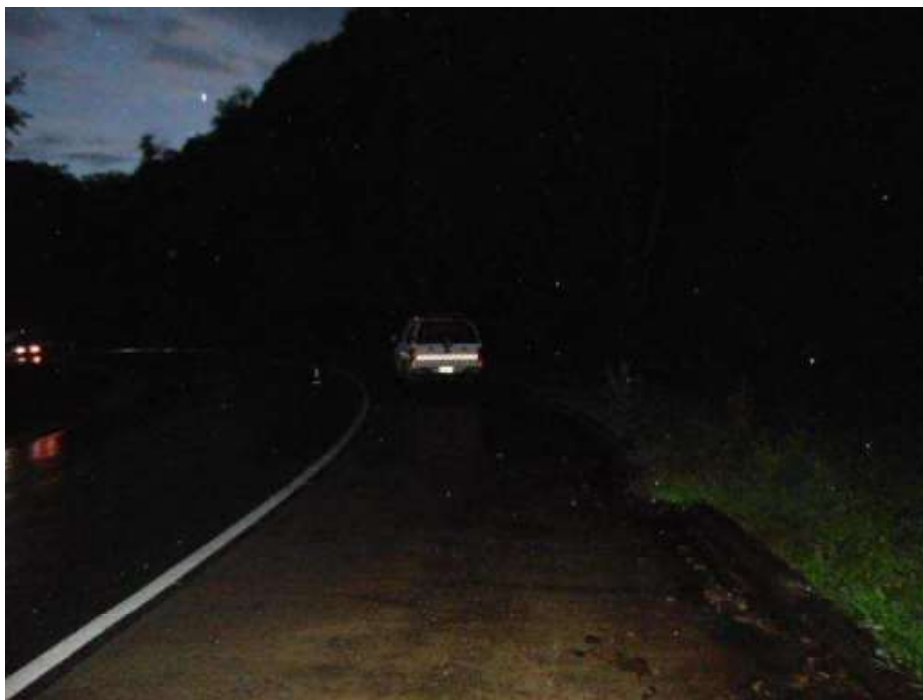
### **FOTOGRAFIA N°30**

Toma fotográfica realizada a la camioneta la misma se encuentra sobre banquina y esta indicada con señalador N°10.-

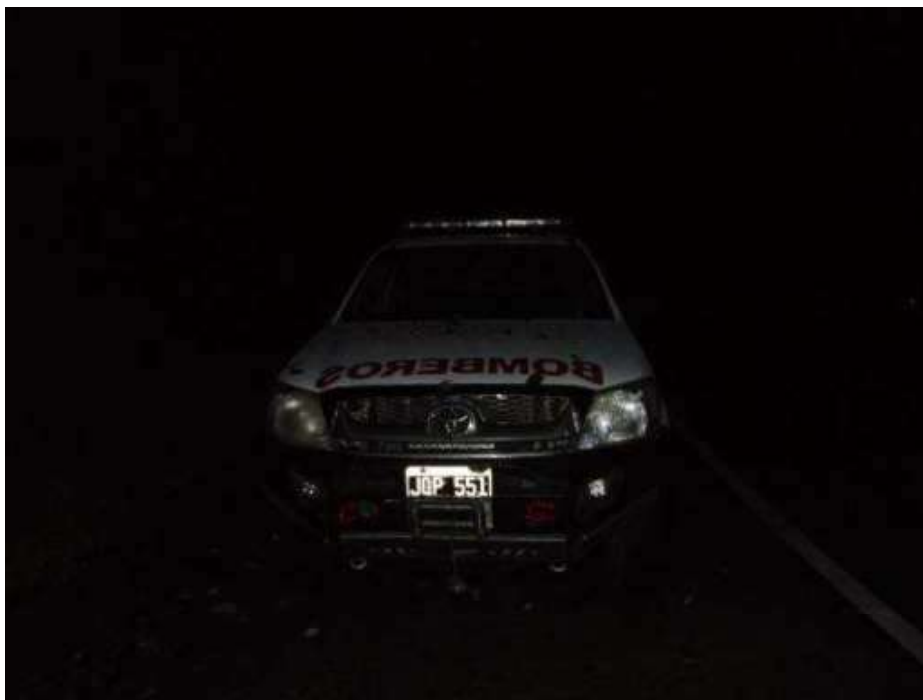
**FOTOGRAFIA N°34**

Fotografía realizada a la parte frontal de la camioneta.-

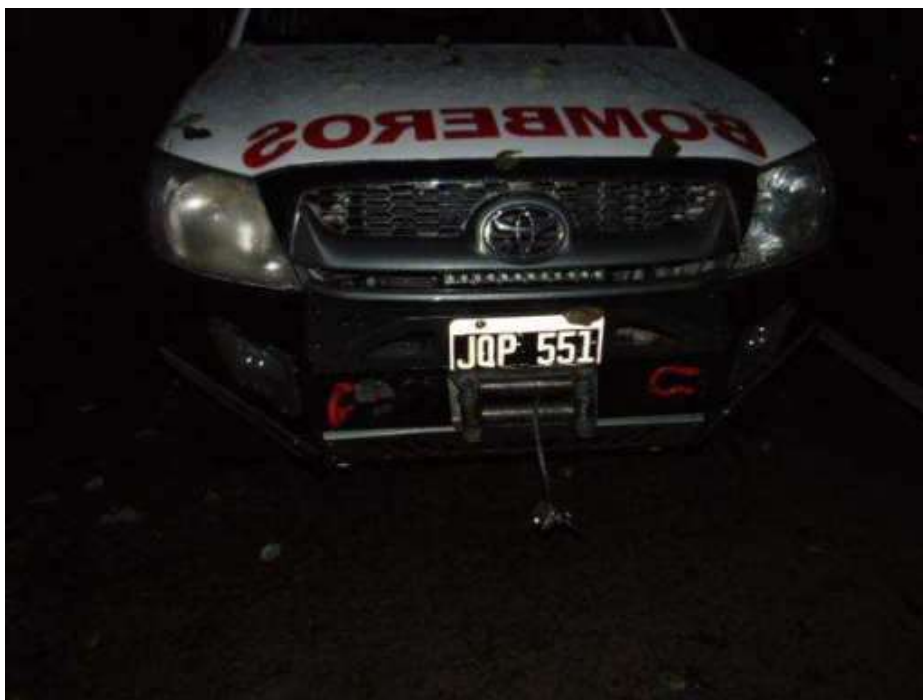
**FOTOGRAFIA N°35**

fotografía realizada en aproximacion a la parte frontal de la camioneta.-

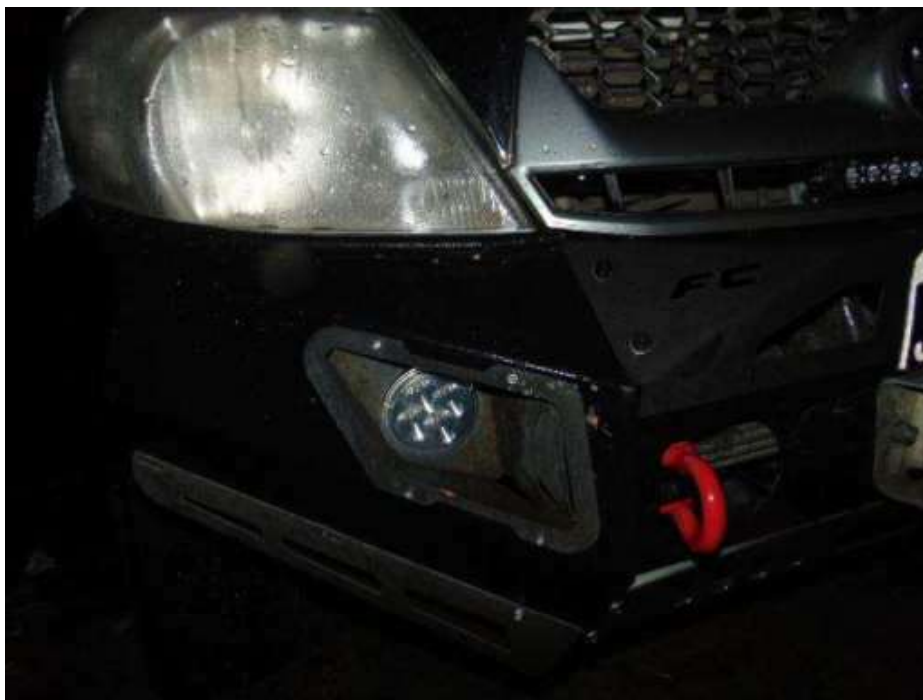
**FOTOGRAFIA N°36**

Toma fotografica realizada a la optica delantera del lateral derecho de la camioneta donde se observa restos biologicos.-

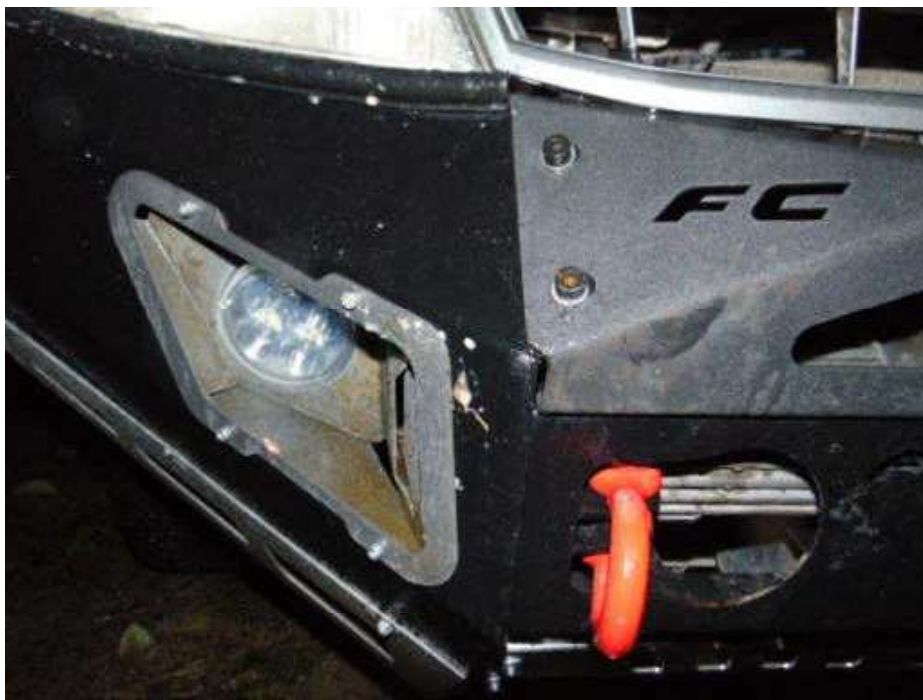
**FOTOGRAFIA N°37**

Toma fotografica idem a la anterior tomada en aproximacion.-

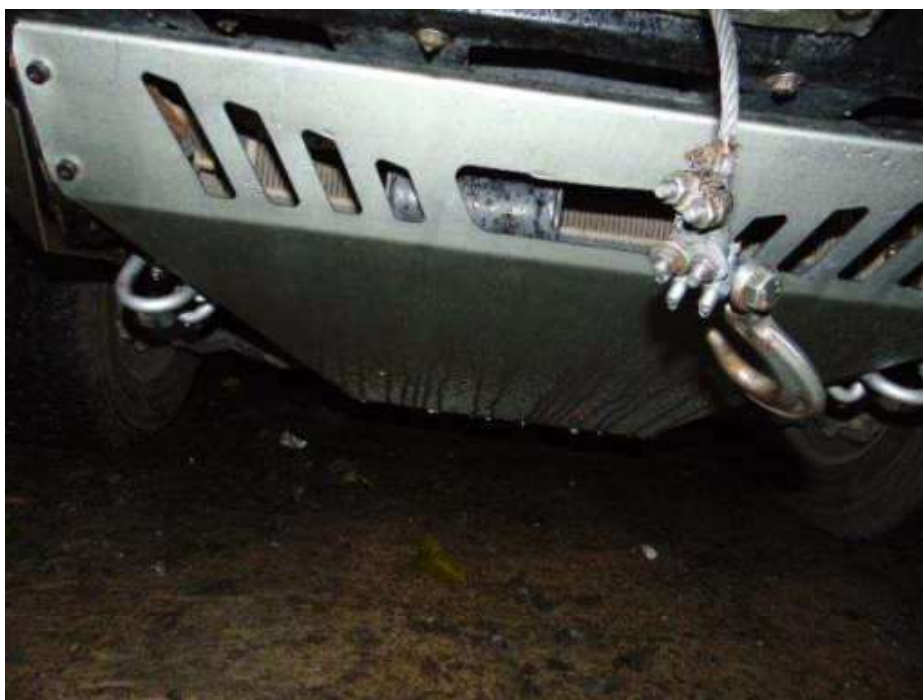
**FOTOGRAFIA N°38**

\_\_\_\_\_ Fotografía realizada en la parte inferior ( chapon cubre carter) de la camioneta  
lugar donde se observa restos biológicos.-

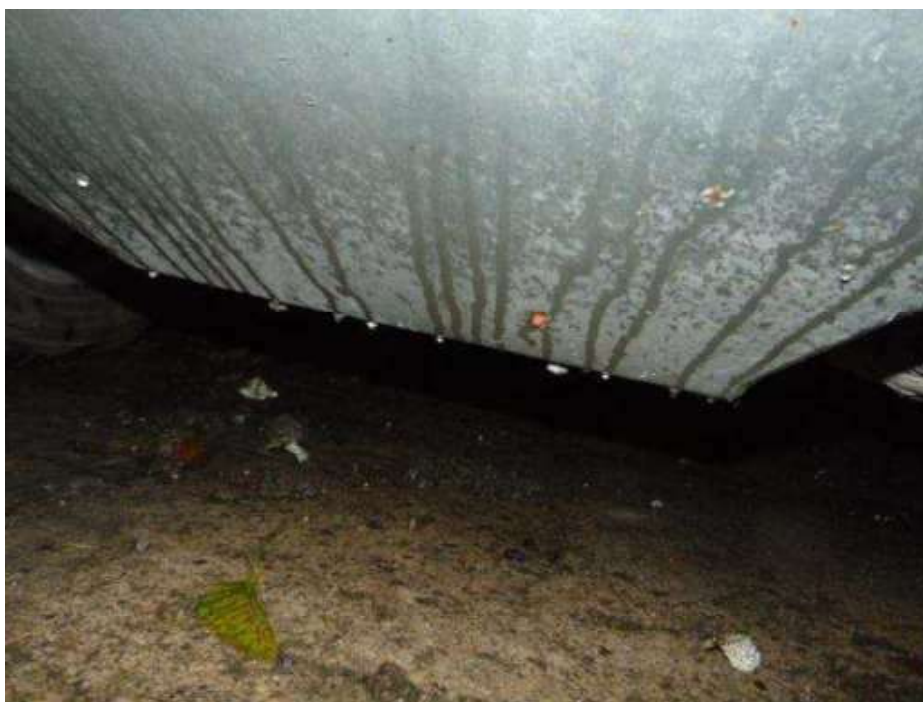
**FOTOGRAFIA N°39**

\_\_\_\_\_ Toma fotografica idem a la anterior tomada en aproximacion.-

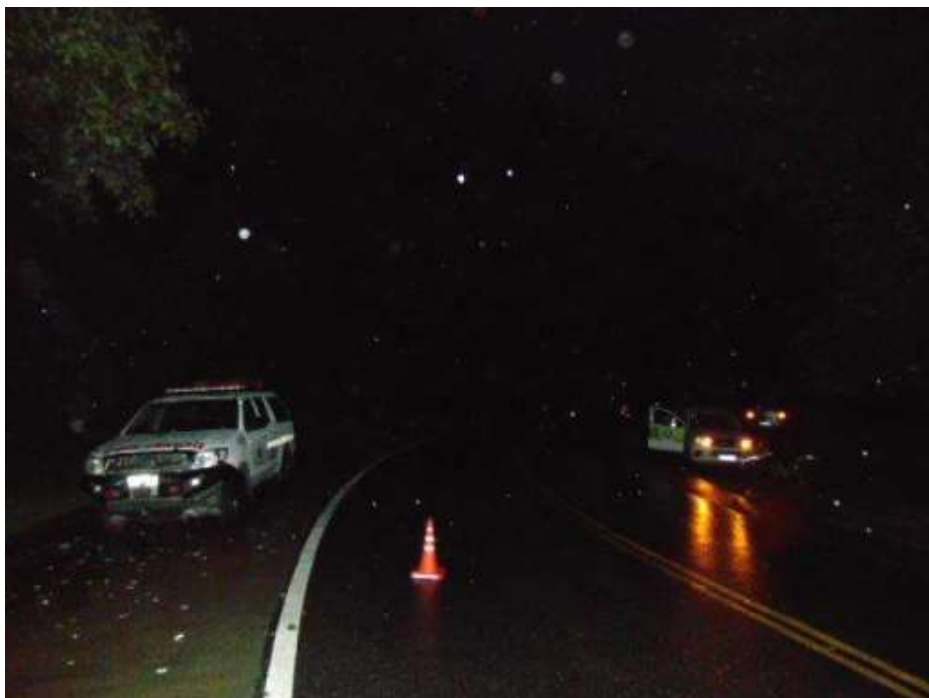
#### **FOTOGRAFIA N°41**

\_\_\_\_Vista panoramica de cardinal Sur Norte al lugar donde se habria producido el hecho.-
