**PERITACION NRO: 1545/2022**

**CARACTERISTICA: "ACCIDENTOLOGICA"**

**CAUSA: "ARAOZ, Nicolas S/ HOMICIDIO CULPOSO"**

**INFORME PERICIAL Nº 1545/2022 – ACCIDENTOLOGICA.**

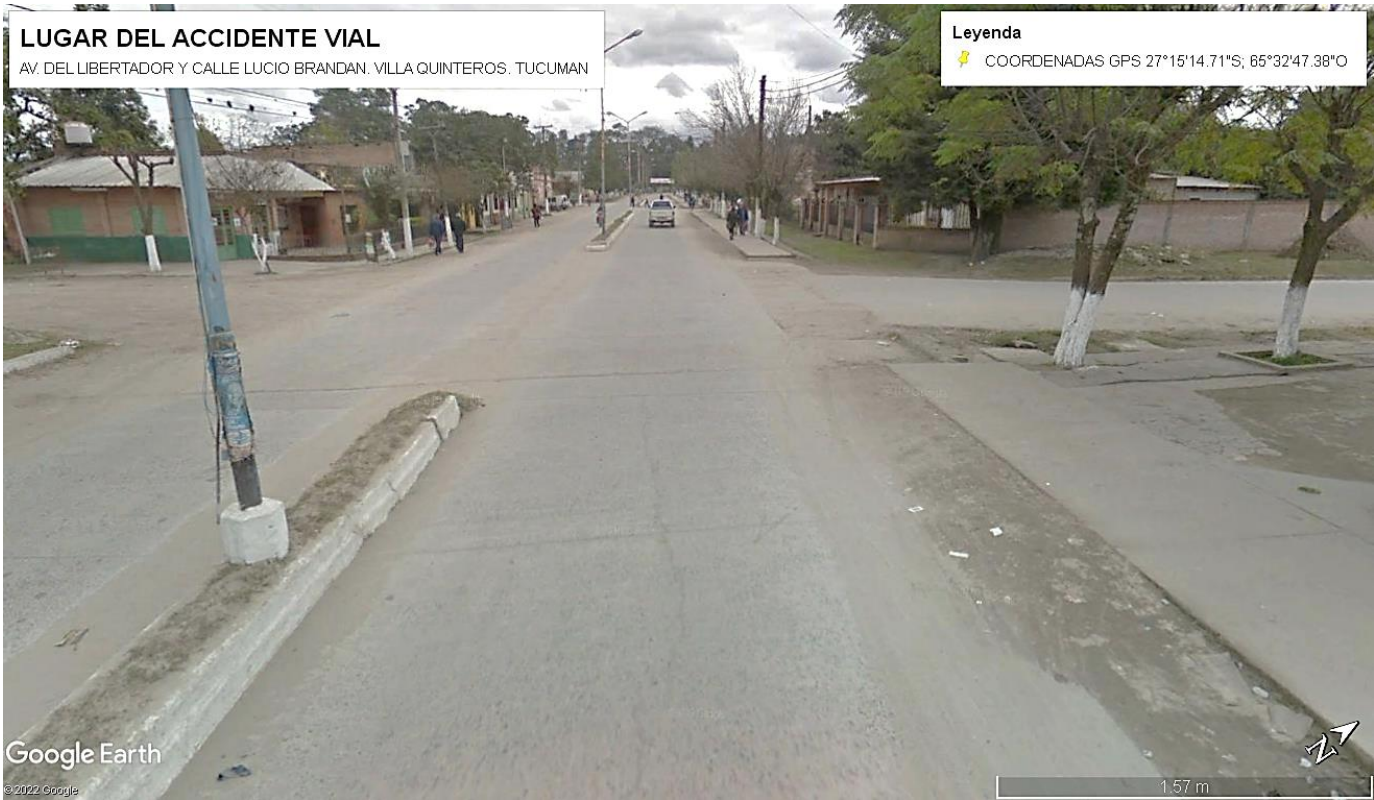
**IMAGEN DIGITAL 03** – VISTA GENERAL HACIA EL PUNTO CARDINAL OESTE (O) DE LA AV. DEL LIBERTADOR (LUGAR DEL HECHO) SENTIDO DE CIRCULACION DEL CAMION CON SEMIRREMOLQUE ANTES DE GIRAR HACIA CALLE LUCIO BRANDAN (ESTE).

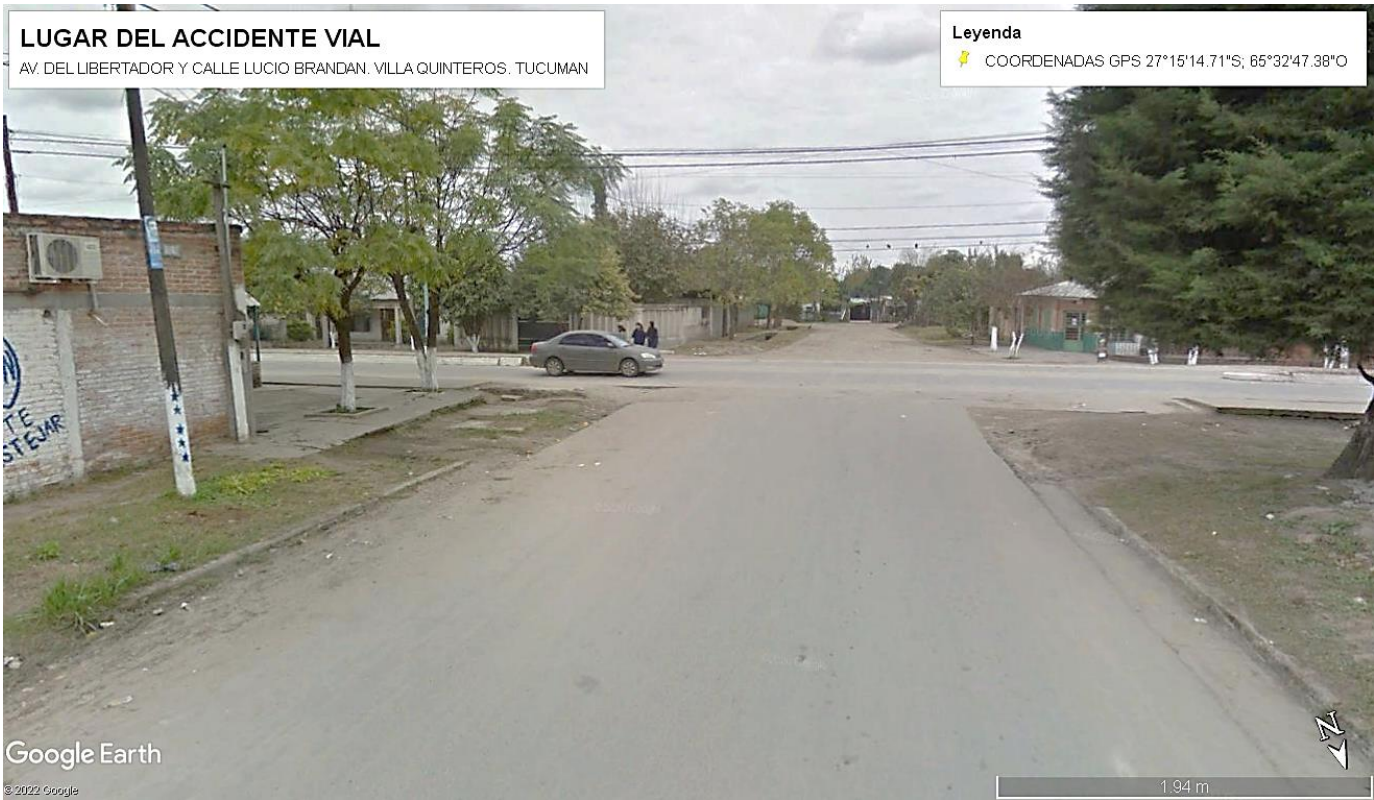
**IMGAEN DIGITAL 04** – VISTA GENERAL HACIA EL PUNTO CARDINAL SUR (S) DE LA CALLE LUCIO BRANDAN INTERSECCION CON AV. DEL LIBERTADOR (LUGAR DEL HECHO).

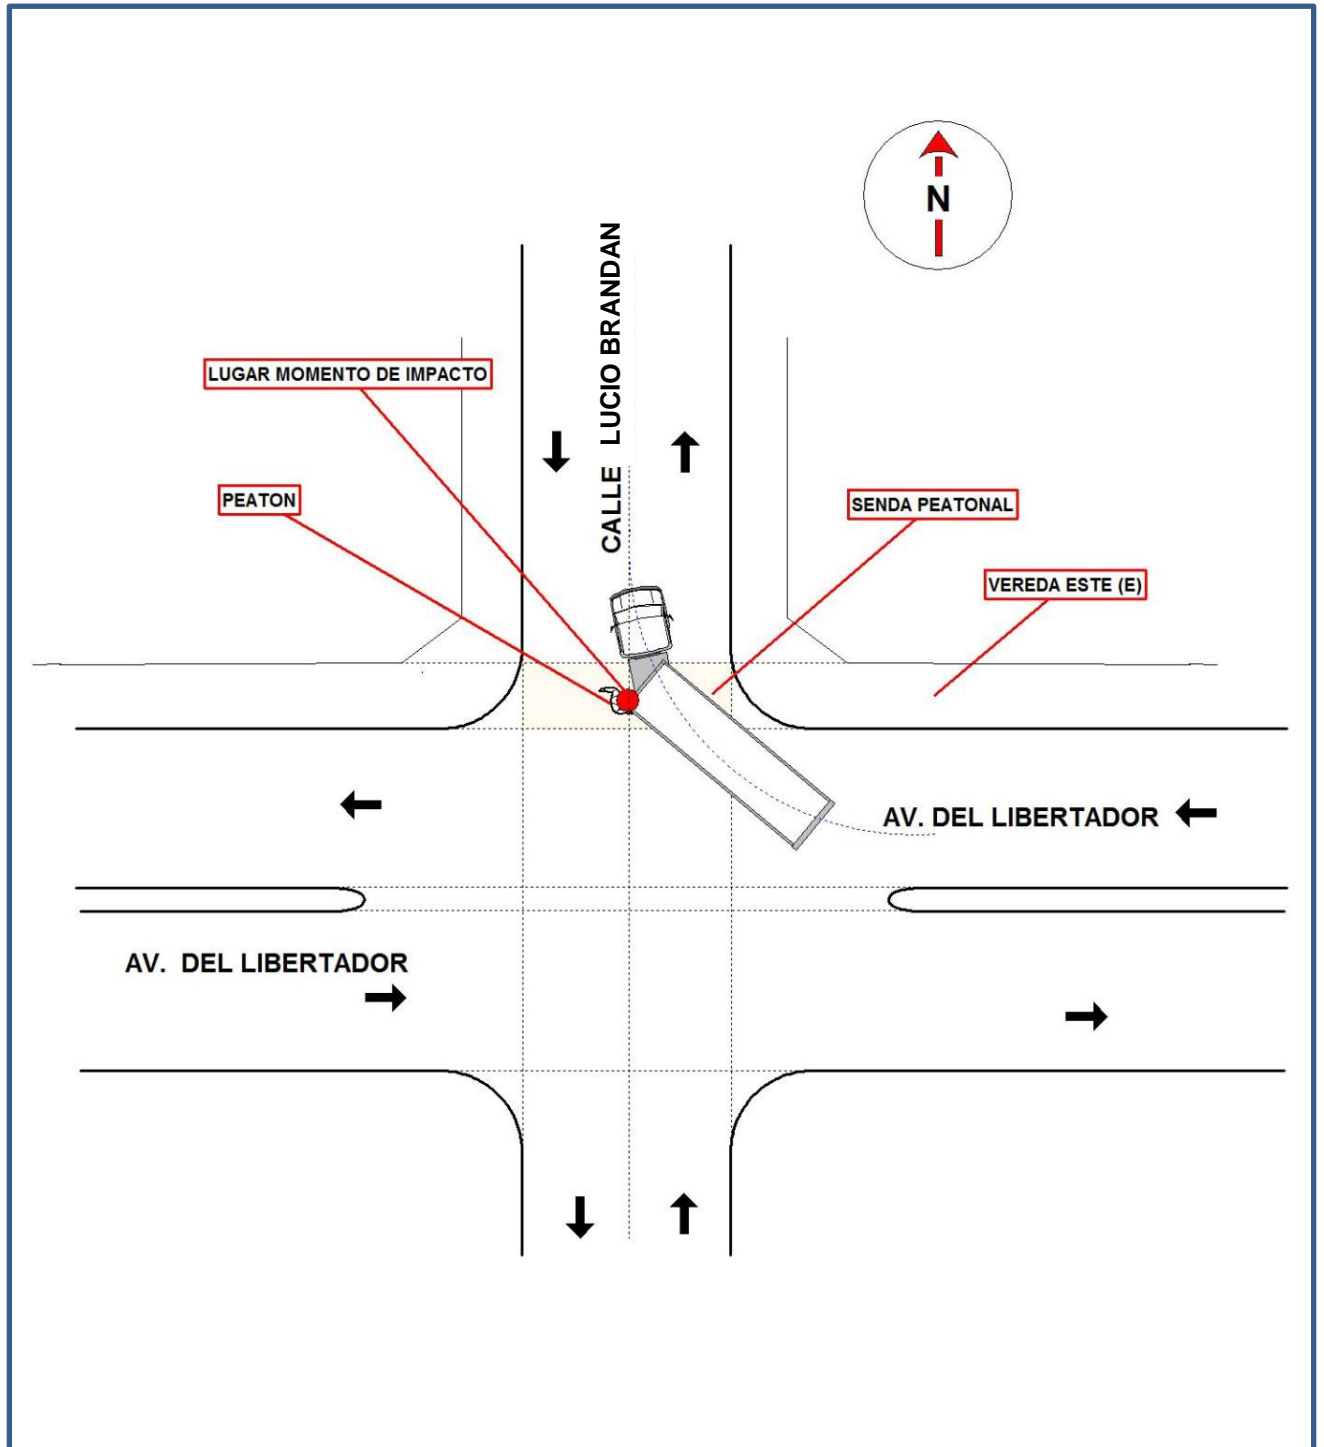
**CROQUIS DE MECANICA DEL ACCIDENTE VIAL**

CALLE LUCIO BRANDAN (Senda peatonal). El mismo se encuentra a una distancia de 3,30 mts. del límite ESTE (E) de la Av. DEL LIBERTADOR y a una distancia de 2,00 mts. del límite NORTE (N) de la Calle LUCIO BRANDAN.

En los pre momentos del accidente vial investigado, el **Vehículo N° 1 (CAMION CON SEMIREMOLQUE)** conducido por el Ciudadano **ARAOZ, Jorge Nicolas**; transitaba por **AV. LIBERTADOR** con dirección hacia el punto cardinal **OESTE (O)**. Por su parte la ciudadana quien en vida se llamara **Yolanda Alcira Gómez** (Peatón) circulaba por la acera ubicada hacia el cardinal NORTE (N) de la mencionada Avenida con sentido hacia el punto cardinal OESTE (O). Tal es así que en circunstancias en que la Peatón mencionada se encontraba cruzando la **CALLE LUCIO BRANDAN** (Sector de Senda Peatonal) y poco antes de llegar a la vereda OESTE (O) de la Calle mencionada, el camión arriba a la bocacalle e inicia maniobra de giro hacia el NORTE (N), tomando **CALLE LUCIO BRANDAN**, impactando con el vértice lateral izquierdo del semirremolque (epicentro de impacto) al peatón, provocando su caída y posterior aplastamiento de miembro con la rueda trasera del lado mencionado. El camión continuó circulando sin detenerse en el lugar.

SE PUEDE ESTABLECER QUE LA CAUSA PRINCIPAL POR LA CUAL SE PROCE EL PRESENTE EVENTO VIAL ES LA MANIOBRA DE GIRO REALIZADO POR EL CONDUCTOR DEL CAMION MARCA: "FORD"; MODELO "1722", DOMINIO NFX-526 CON SEMIREMOLQUE MARCA "NAVARRO HNOS" SIN DOMINIO, SIN TOMAR LOS CUIDADOS Y PRECAUCION EN MOMENTOS QUE LA PEATON SE ENCONTRABA CRUZANDO LA CALLE. INFRACCION A LA LEY DE TRANSITO Y SEGURIDAD VIAL 24449 - ART. 39 INC B).
