RELEVAMIENTO PLANIMETRICO

POLICIA DE TUCUMAN					CAUSA Homicidio Culposo Agravado en accidente de Transito.-		VEHICULOS	
DIVISION CRIMINALISTICA U. R. N. SECCION PLANIMETRIA					VICTIMA: Medina Tatiana Vanina (ociso)		Motocicleta Marco Keller	
					ACUSADO: Oliver Brian Nicolas			
					LUGAR: Ruta 315 altura Ruta Los Vega			
Ocurrio	Superf.	Tiempo	Iluminac.	Hora	RELEVO Y DIBUJO: <i>Oliver B. N. 9/6/22</i> Aux. Planimetria: Marcos Celis PROPORCIONO DATOS:			
Mañana	Tierra	Bueno	Natural					
Tarde	Asfalto	Nublado	Artificial	Fotos				
Noche	Enripiad.	Lluvioso	Oscuro	Si				
					OCURRIO 10/02/25 RELEVO 10/02/25			
					SOLICITO: cia. Villa Carmela			
					CROQUIS 122/25 ESCALA 1:25

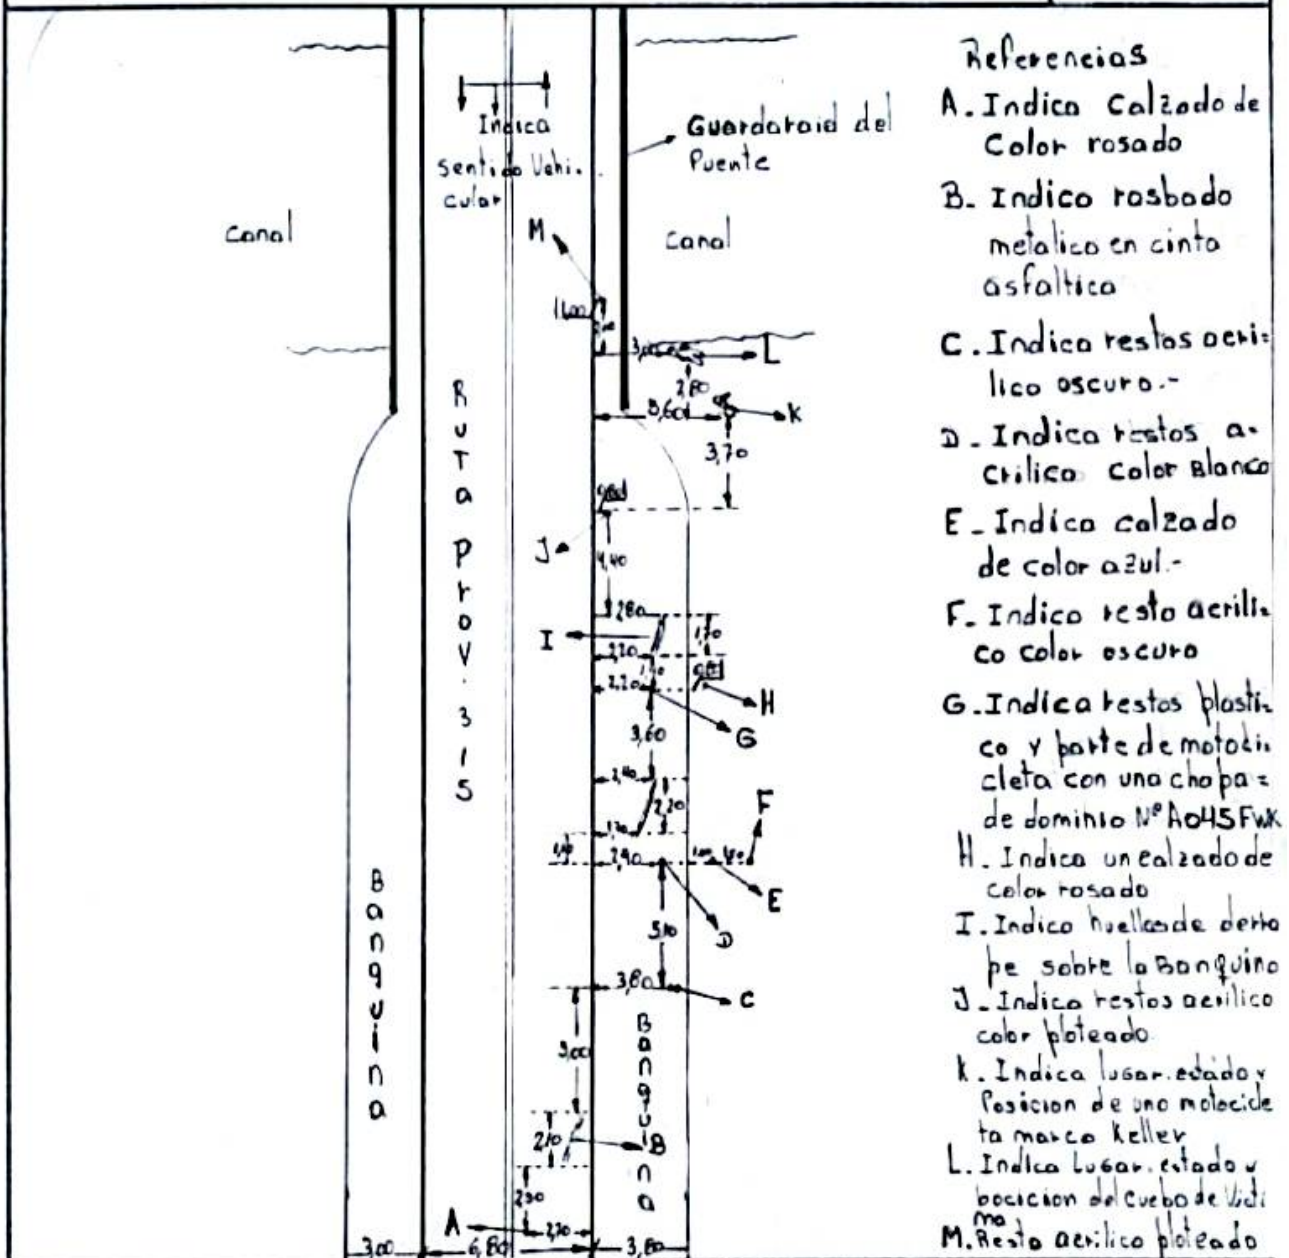
- A. Indica calzado de color rosado
- B. Indica rasbado metalico en cinta asfaltica
- C. Indica restos acrilico oscuro.-
- D. Indica restos acrilico color blanco
- E. Indica calzado de color azul.-
- F. Indica resto acrilico color oscuro
- G. Indica restos plastico y parte de motocicleta con una chapa de dominio N° A045FWX
- H. Indica un calzado de color rosado
- I. Indica huellas de dedo pe sobre la Banquina
- J. Indica restos acrilico color plateado
- K. Indica lugar, estado y posicion de una motocicleta marca Keller
- L. Indica lugar, estado y posicion del cuerpo de Vidi
- M. Resto acrilico plateado
