## **PRESENTO PERICIA**

**JUICIO: “ALE CYNTHIA VALERIA c/ HOMET GABRIEL NICOLAS s/ DAÑOS Y PERJUICIOS”.-**

**EXPTE N°235/22 - A 2.-**

Que en legal tiempo y forma vengo, a presentar la PERICIAL ACCIDENTOLOGICA basada en las pruebas obrantes en autos.

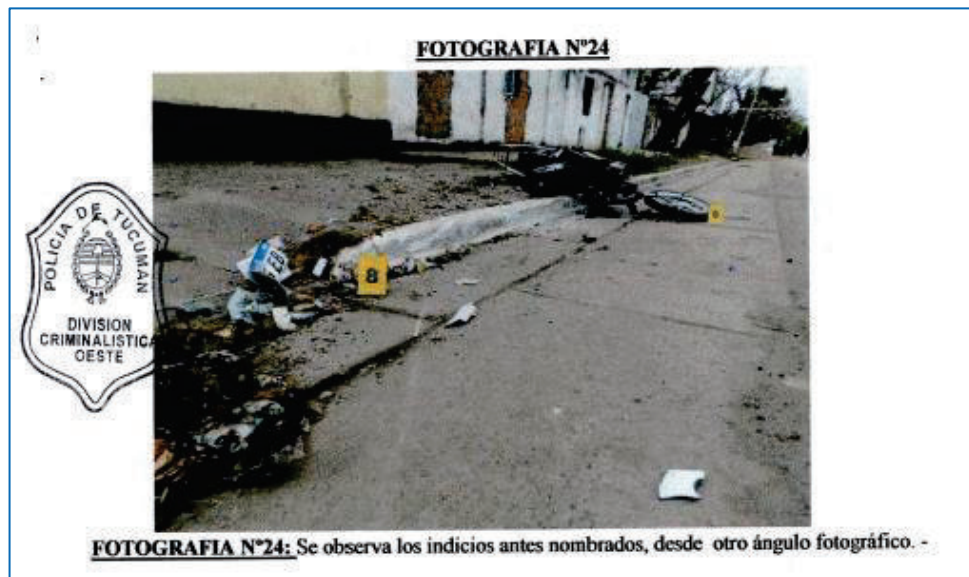
Fig. N° 2

La motocicleta, en su trayectoria, golpea con el cordón de la vereda del cuadrante noroeste de la Av. Azcuénaga, zona donde deja caer

la chapa patente del automóvil que se había incrustado en ella, y se detiene más adelante en dirección Norte, finalizando su movimiento, reposando sobre su lateral derecho, con su frente orientado al sureste (Fig. N° 2: Indicadores 8 y 9, Fotografía N° 24)

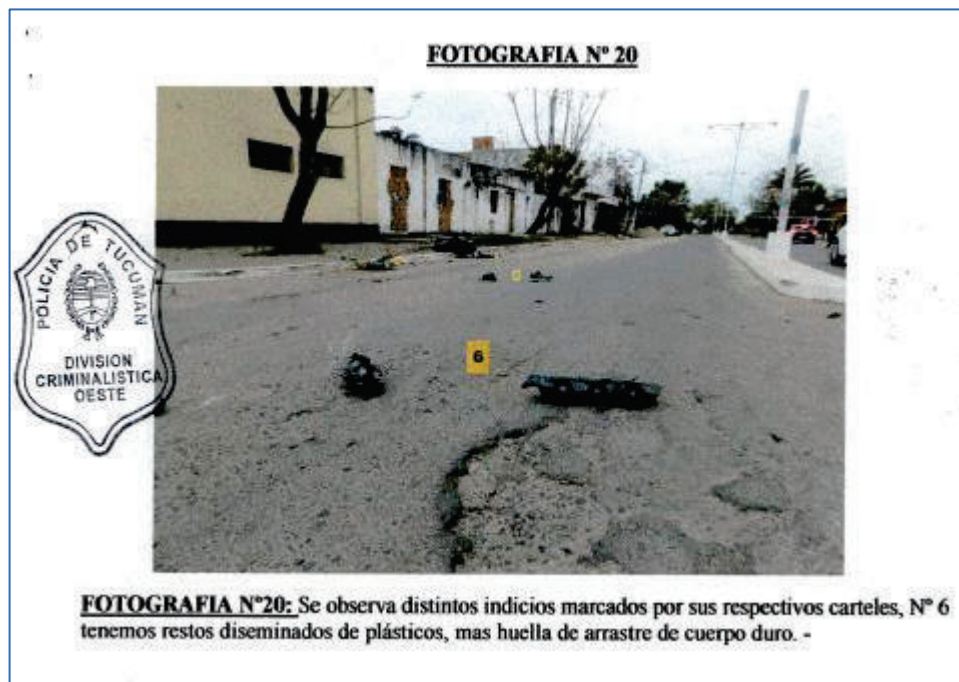
Fig. N° 3

Mientras esto sucedía, se proyectan, en similar dirección del arrastre de la motocicleta, fragmentos de plásticos desprendidos del paragolpes delantero del automóvil, que se esparcen en el carril noroeste de la Av. Azcuénaga, y las zapatillas del motociclista (Fig. N° 3: Indicadores 6 y 7, Fotografía N° 20).

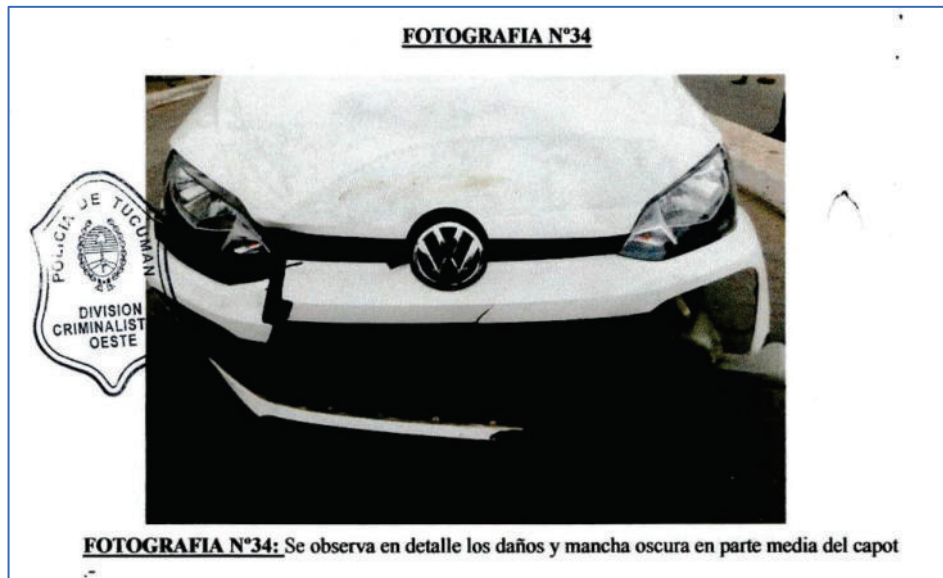
Fig. N° 4

Simultáneamente, el motociclista, que, durante los primeros segundos de la colisión, golpea el capó del automóvil (produciendo las deformaciones en ese vehículo que se observan en la Fig. N° 4: Fotografía N° 34),

es llevado por el automóvil, sobre el capó, en un giro brusco y frenada simultánea que realiza su conductor, virando hacia su izquierda.

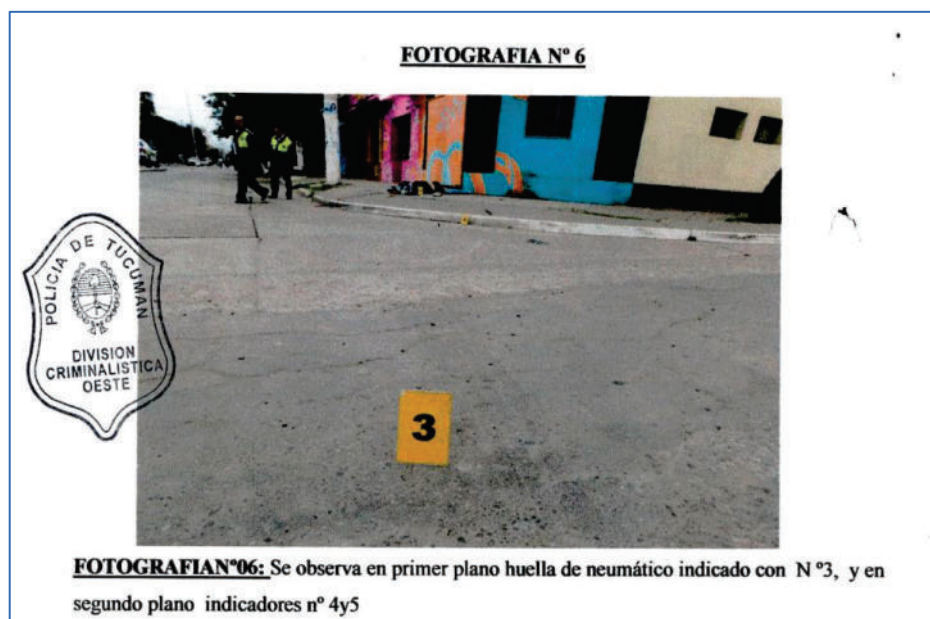
Fig. N° 5

El automóvil, en ese desplazamiento, deja una huella de neumático marcada sobre el pavimento (Fig. N° 5: Indicador 3, Fotografía N° 6).

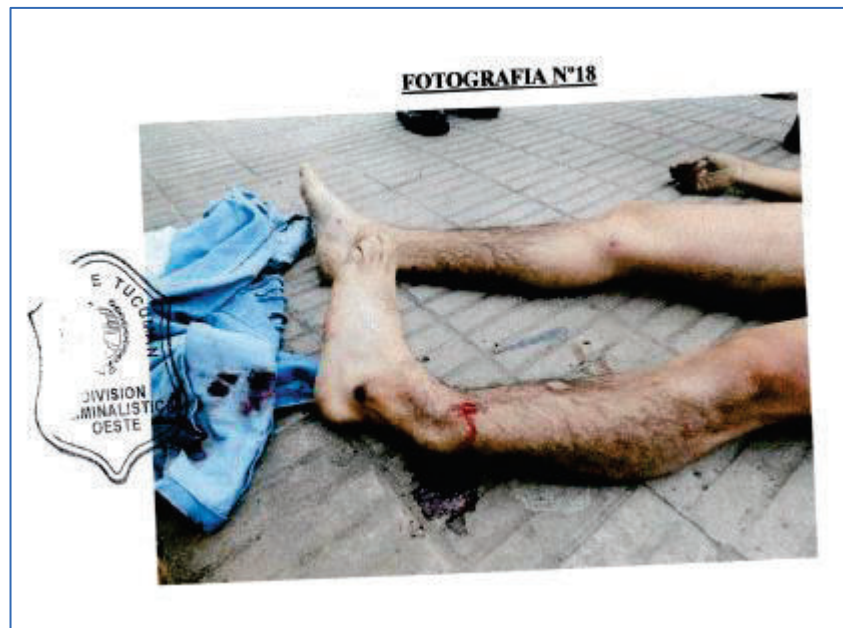
Fig. N° 6

Una impronta de cuerpo blando en el cordón de la vereda, en la esquina noroeste de la intersección de las avenidas, indica el lugar donde, probablemente, se produce en el Sr. Ale, la fractura completa, en la región de la pierna izquierda, de tibia y peroné (Fig. N° 6: Fotografía N° 18).
