EQUIPO CIENTÍFICO DE INVESTIGACIONES FISCALES (ECIF)
DEPARTAMENTO CRIMINALÍSTICA

PERITACION NRO: 1545/2022

CARACTERISTICA: "ACCIDENTOLOGICA"

CAUSA: "ARAOZ, Nicolas S/ HOMICIDIO CULPOSO"

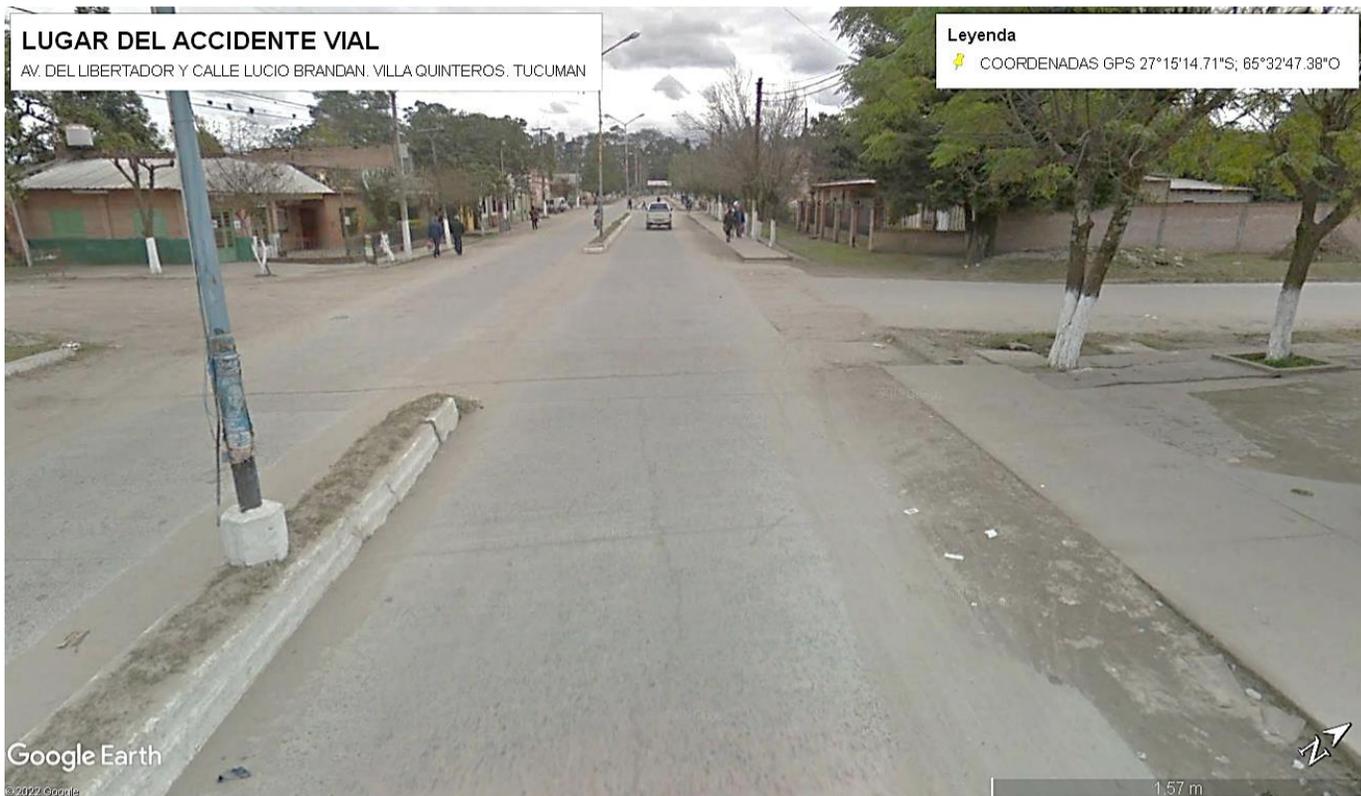
IMAGEN DIGITAL 03 – VISTA GENERAL HACIA EL PUNTO CARDINAL OESTE (O) DE LA AV. DEL LIBERTADOR (LUGAR DEL HECHO) SENTIDO DE CIRCULACION DEL CAMION CON SEMIRREMOLQUE ANTES DE GIRAR HACIA CALLE LUCIO BRANDAN (ESTE).

- AV. DEL LIBERTADOR: Trazada de ESTE (E) a OESTE (O) con sentido de circulación hacia ambos puntos cardinales (doble mano). Ruta de hormigón en buen estado de transitabilidad.
- CALLE LUCIO BRANDAN: Trazada de NORTE (N) a SUR (S) con sentido de circulación hacia ambos puntos cardinales (doble mano). Ruta de hormigón en buen estado de transitabilidad.

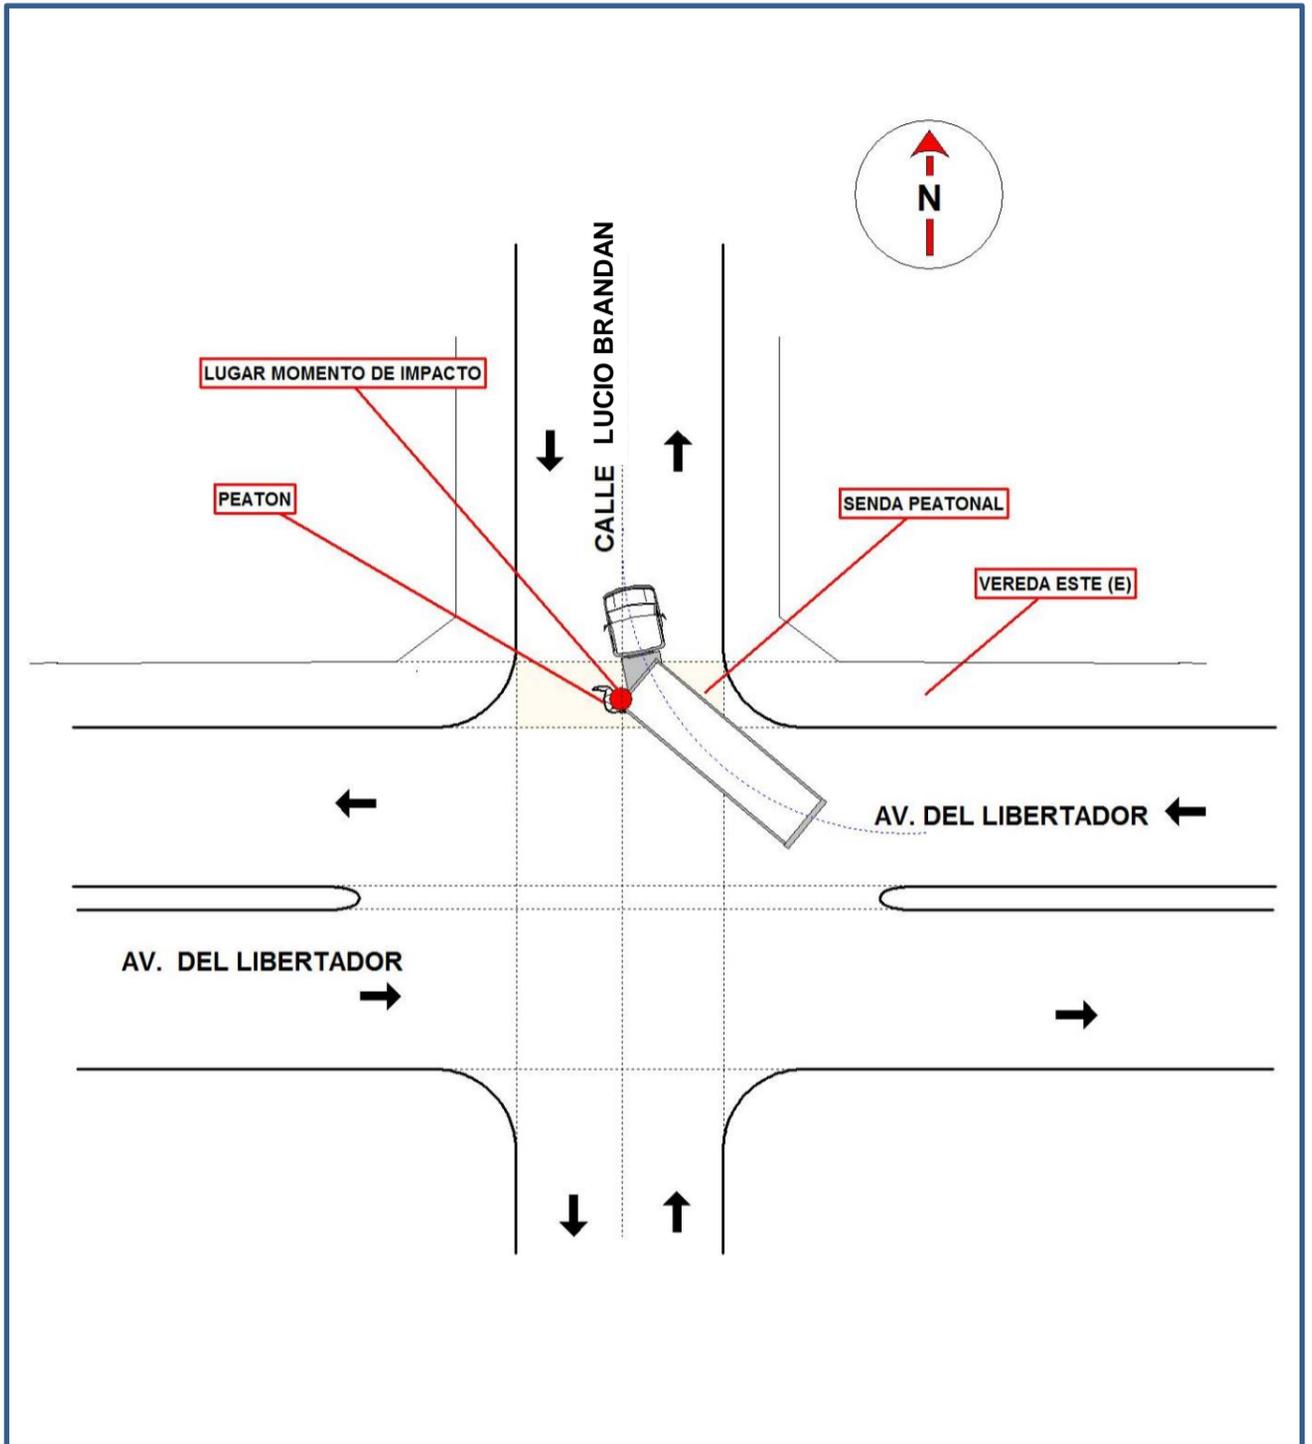
CROQUIS DE MECANICA DEL ACCIDENTE VIAL

En los pre momentos del accidente vial investigado, el **Vehículo N° 1 (CAMION CON SEMIREMOLQUE)** conducido por el Ciudadano **ARAOZ, Jorge Nicolas**; transitaba por **AV. LIBERTADOR** con dirección hacia el punto cardinal **OESTE (O)**. Por su parte la ciudadana quien en vida se llamara **Yolanda Alcira Gómez** (Peatón) circulaba por la acera ubicada hacia el cardinal NORTE (N) de la mencionada Avenida con sentido hacia el punto cardinal OESTE (O). Tal es así que en circunstancias en que la Peatón mencionada se encontraba cruzando la **CALLE LUCIO BRANDAN** (Sector de Senda Peatonal) y poco antes de llegar a la vereda OESTE (O) de la Calle mencionada, el camión arriba a la bocacalle e inicia maniobra de giro hacia el NORTE (N), tomando **CALLE LUCIO BRANDAN**, impactando con el vértice lateral izquierdo del semirremolque (epicentro de impacto) al peatón, provocando su caída y posterior aplastamiento de miembro con la rueda trasera del lado mencionado. El camión continuó circulando sin detenerse en el lugar.

CALLE LUCIO BRANDAN (Senda peatonal). El mismo se encuentra a una distancia de 3,30 mts. del límite ESTE (E) de la Av. DEL LIBERTADOR y a una distancia de 2,00 mts. del límite NORTE (N) de la Calle LUCIO BRANDAN.

SE PUEDE ESTABLECER QUE LA CAUSA PRINCIPAL POR LA CUAL SE PROCE EL PRESENTE EVENTO VIAL ES LA MANIOBRA DE GIRO REALIZADO POR EL CONDUCTOR DEL CAMION MARCA: "FORD"; MODELO "1722", DOMINIO NFX-526 CON SEMIREMOLQUE MARCA "NAVARRO HNOS" SIN DOMINIO, SIN TOMAR LOS CUIDADOS Y PRECAUCION EN MOMENTOS QUE LA PEATON SE ENCONTRABA CRUZANDO LA CALLE. INFRACCION A LA LEY DE TRANSITO Y SEGURIDAD VIAL 24449 - ART. 39 INC B).
