CAUSA: LESIONES CULPOSAS-  
VICTIMA: SALAS ELINA PAOLA Y PONCE JOSE LUIS-  
CAUSANTE: ANONTI JUAN MIGUEL-  
LUGAR HECHO: RUTA NACIONAL N° 157 ALTURA INGRESO CEMENTERIO,  
SIMOCA-  
FECHA RELEV: 10-06-23 INF N°: 1393-575-23

**INFORME TECNICO: 548/182-2023**

**CAUSA:** LESIONES CULPOSAS. **VICTIMA:** SALAS ELINA PAOLA Y PONCE JOSE LUIS.  
**CAUSANTE:** ANTONI JUAN MIGUEL. **HECHO OCURRIDO:** 10-06-2023 **DEPENDENCIA:**  
CRIA. SIMOCA. **FECHA DE RELEVAMIENTO:** 12-06-2023.

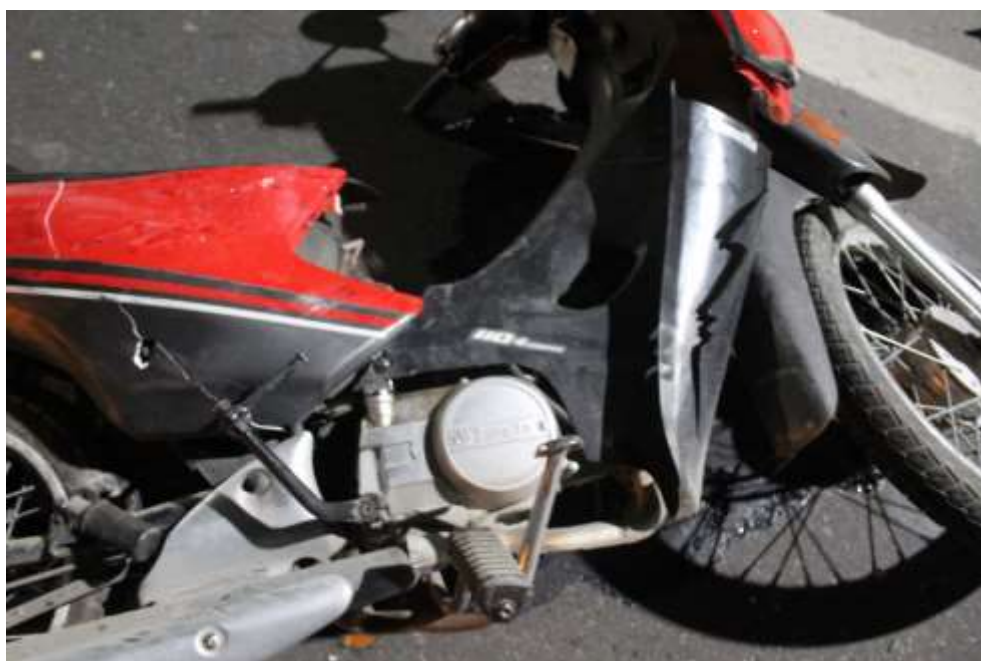
**Fotografía n°54:** En aproximación a alguno de los daños que se hace referencia en fotografía que antecede. -

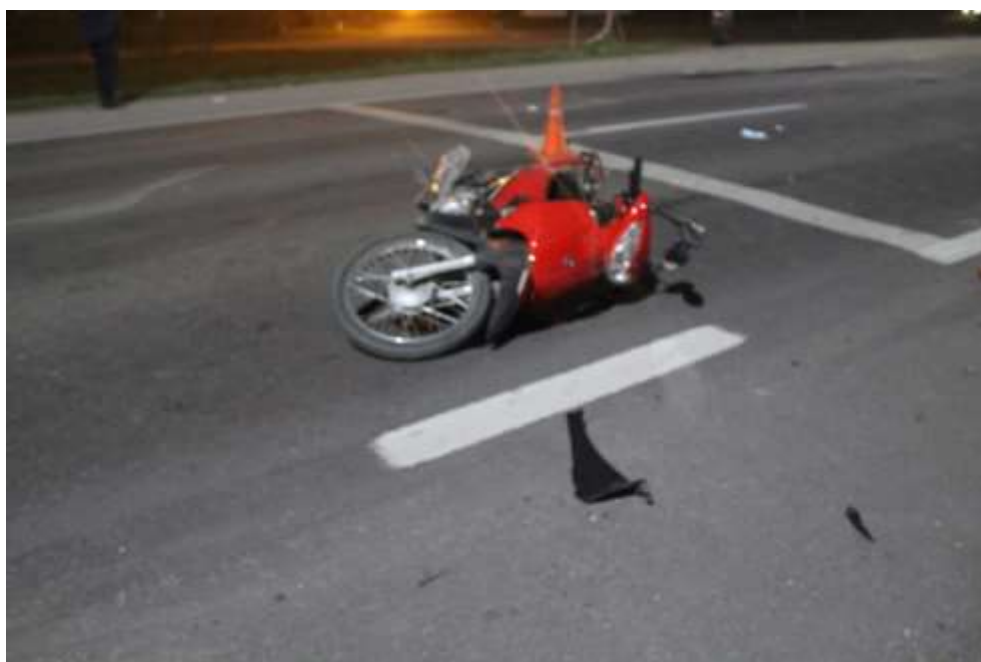
**Fotografía n°55:** Panorámica donde se observa resto de acrílico y a posterior la motocicleta antes mencionada interviniente en el presente siniestro. -

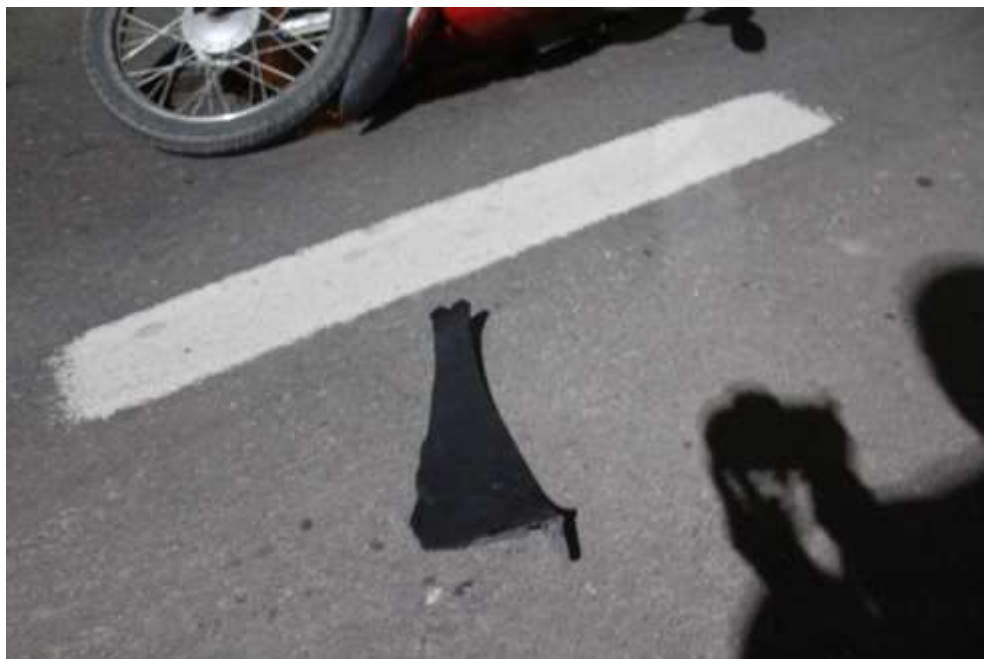
**Fotografía n°56:** En detalle al resto de acrílico que se hace referencia en fotografía que antecede. -

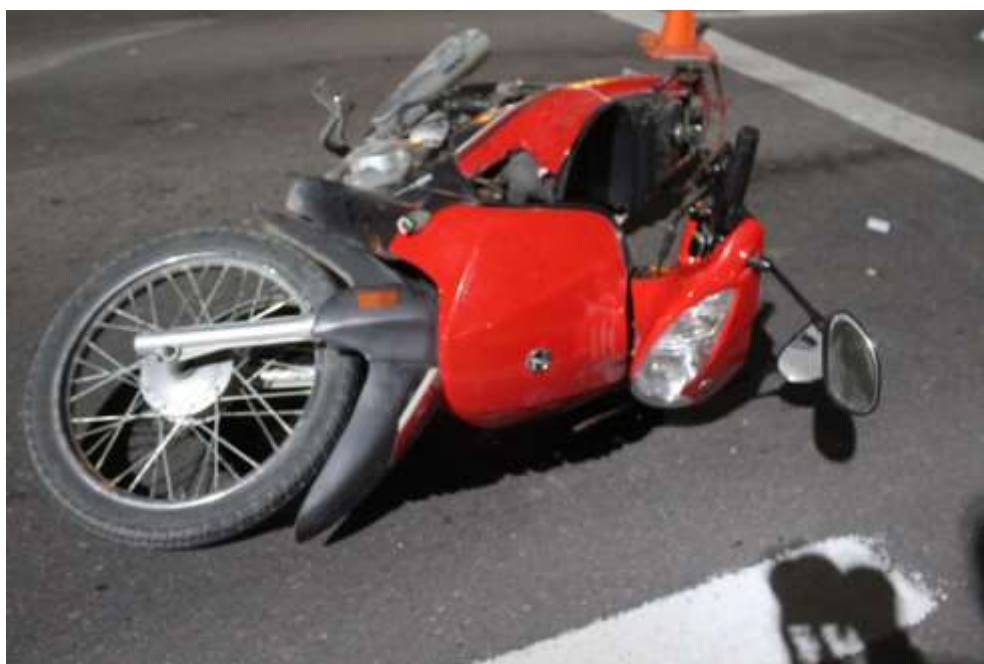
**Fotografía n°57:** Panorámica de la parte frontal de la motocicleta. -

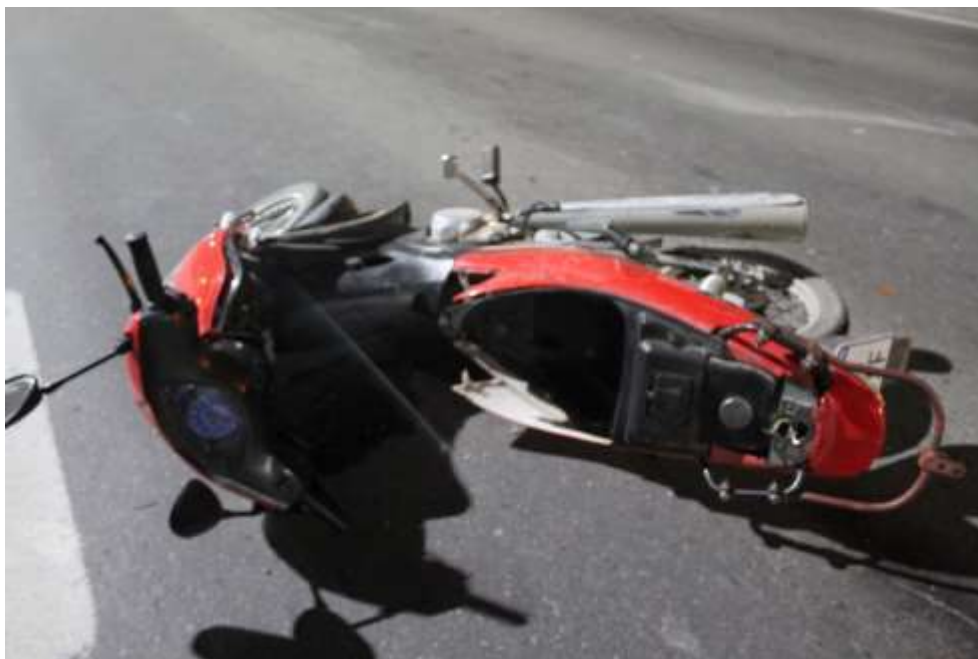
**Fotografía n°58:** Panorámica de la parte superior del rodado en mención. -

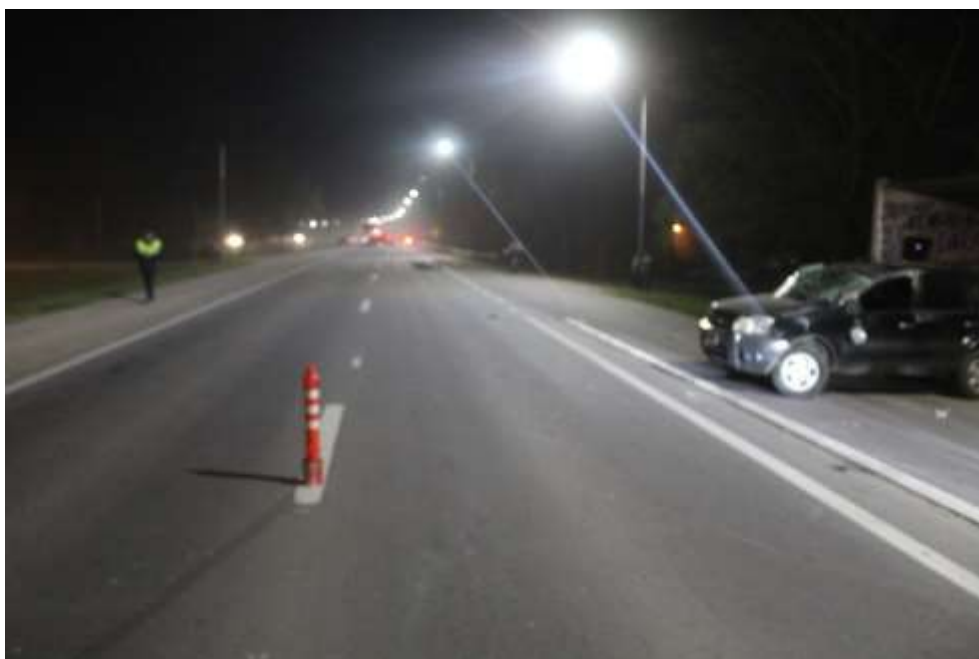
**Fotografía n°59:** Panorámica de Norte a Sur, por Ruta Nac. N° 38, altura de acceso al cementerio local, lugar donde se habría sucedido el presente siniestro.

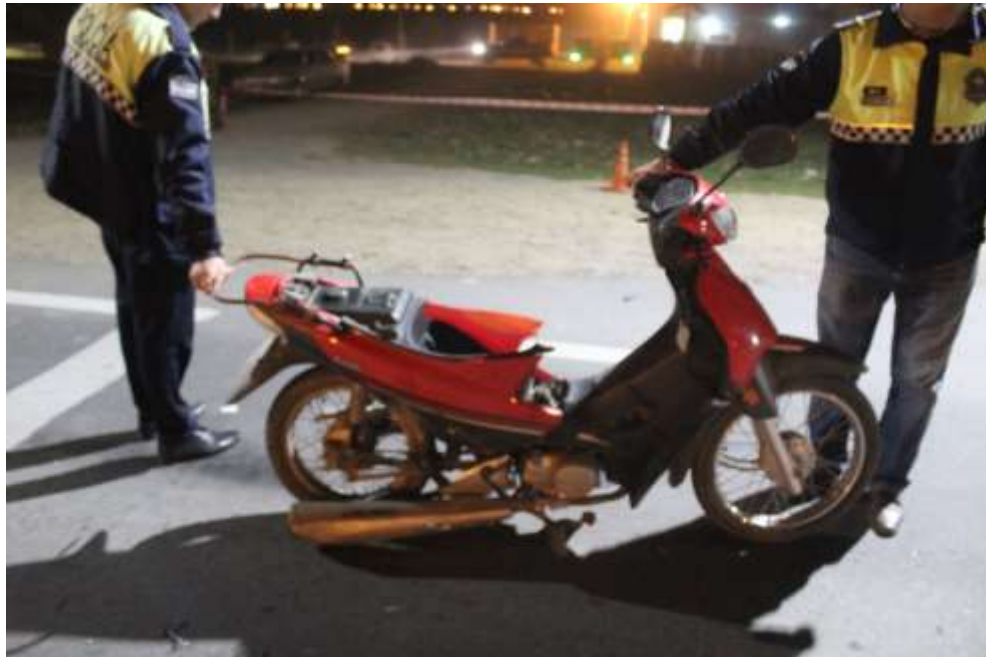
**Fotografa n60:** Panormica del lateral derecho de la motocicleta antes mencionada, donde se observa daos. -

**OBSERVACIONES:** El vehículo inspeccionado presenta los siguientes daños materiales: La cachechera está fuera de posición con sus soportes derechos quebrados. El careando cubre piernas del lateral derecho en parte superior está quebrado con partes fuera de lugar. El careando cubre baúl portaobjetos en parte delantera se encuentra fuera de lugar. El baúl portaobjetos en parte delantera a la altura del soporte del asiento está quebrado con partes fuera de lugar. La palanca de frenos trasero se encuentra deformada con desplazamiento hacia abajo. El pedalín delantero del lateral derecho está deformado con desplazamiento hacia abajo. El careando cubre cuadros medio del lateral derecho se encuentra quebrado con partes fuera de lugar. El motor posee la palanca de cambios deformada plegada a la derecha. El pedalín delantero del lateral izquierdo está plegado hacia atrás. El pedalín trasero del lateral derecho se encuentra plegado hacia adelante. El caño de escapees está fuera de posición con desplazamiento hacia abajo con fricciones y desprendimiento de material en lateral externo. La horquilla trasera está deformada con desplazamiento hacia la izquierda. No se observa otros daños resientes visibles en su estructura física.

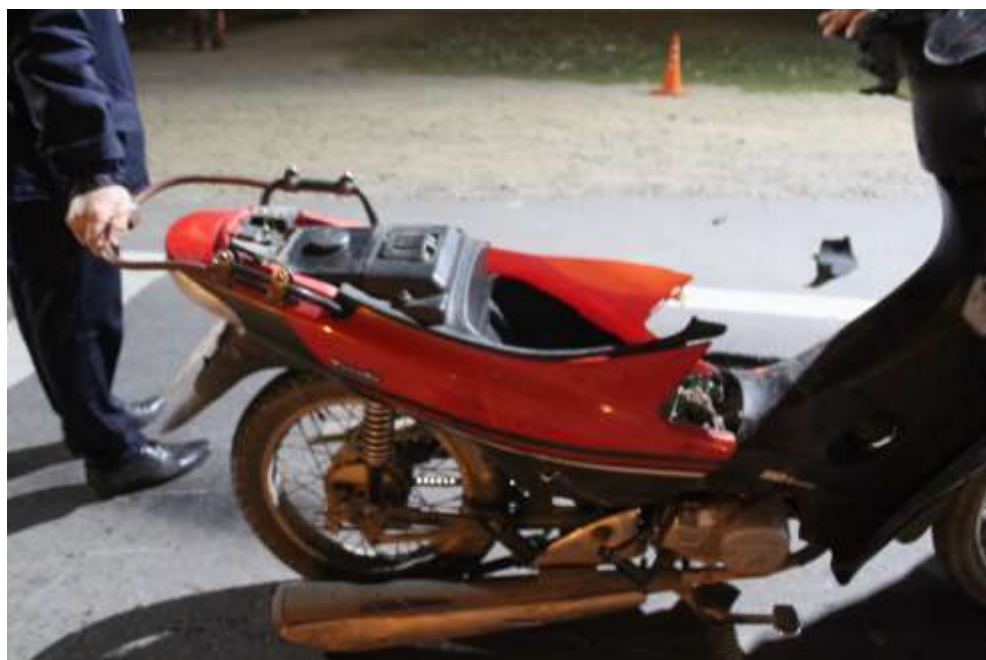
**Fotografa n61:** En aproximacin donde se observa algunos de los daos antes mencionado. -

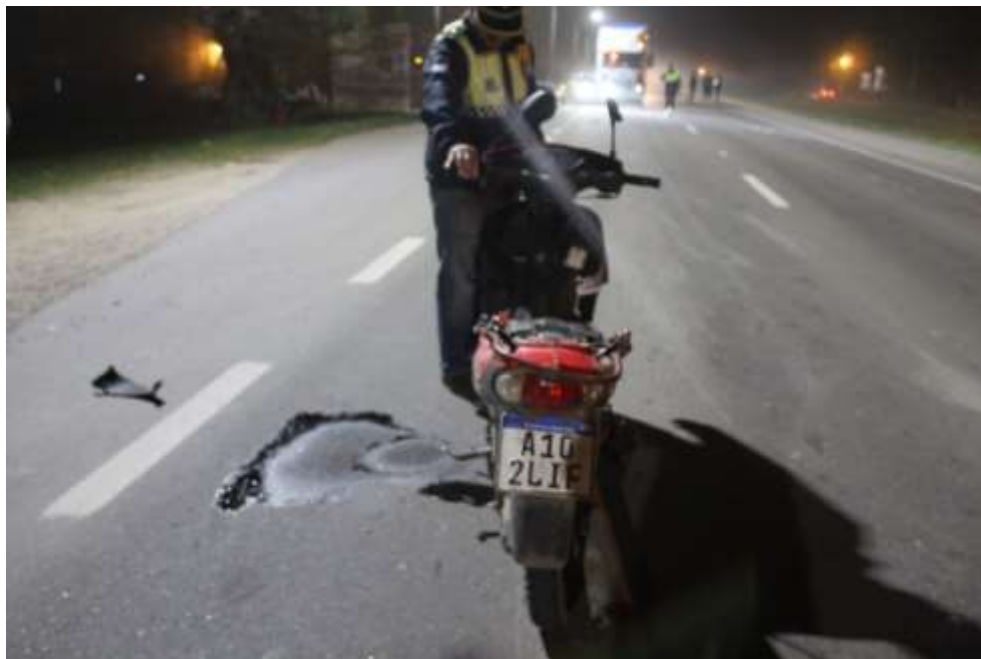
**Fotografía n°62:** Panorámica de la parte posterior del rodado antes mencionado. -

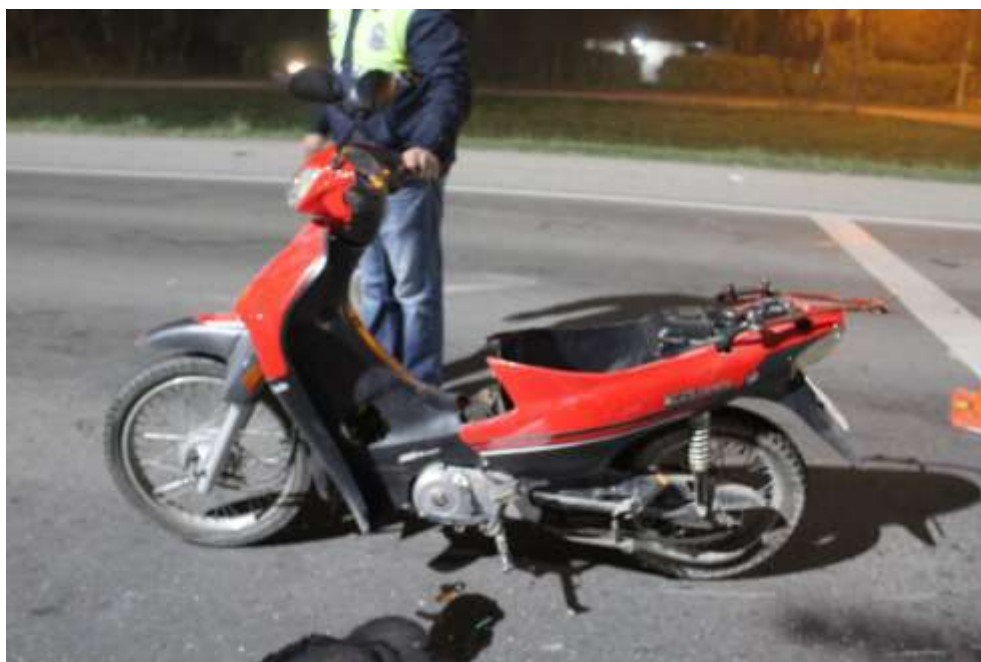
**Fotografía n°63:** Panorámica del lateral izquierdo de la motocicleta antes mencionada. -

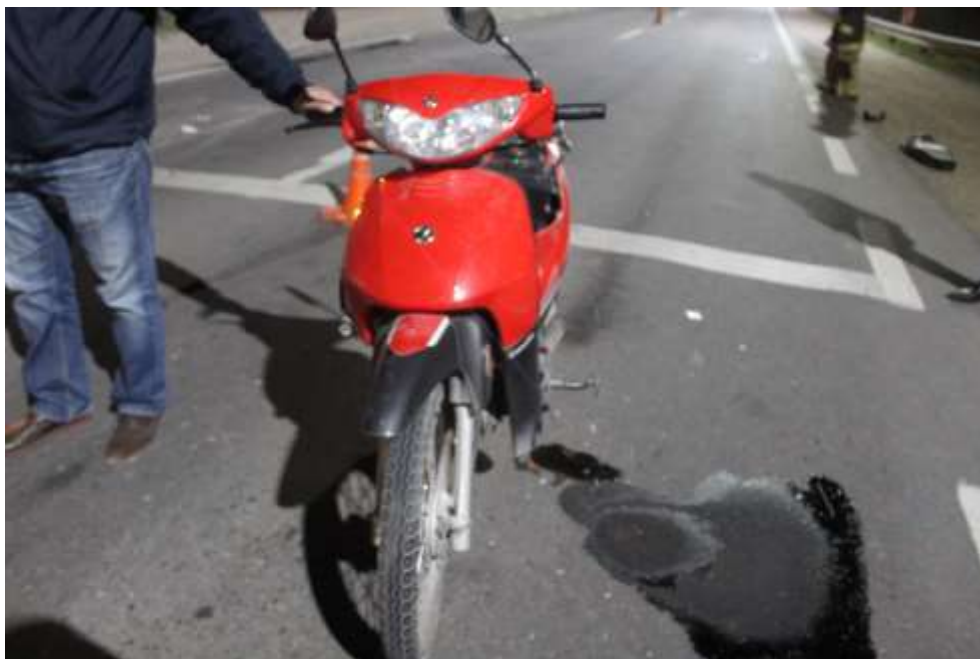
**Fotografía n°64:** Panorámica de la parte frontal de la motocicleta. -

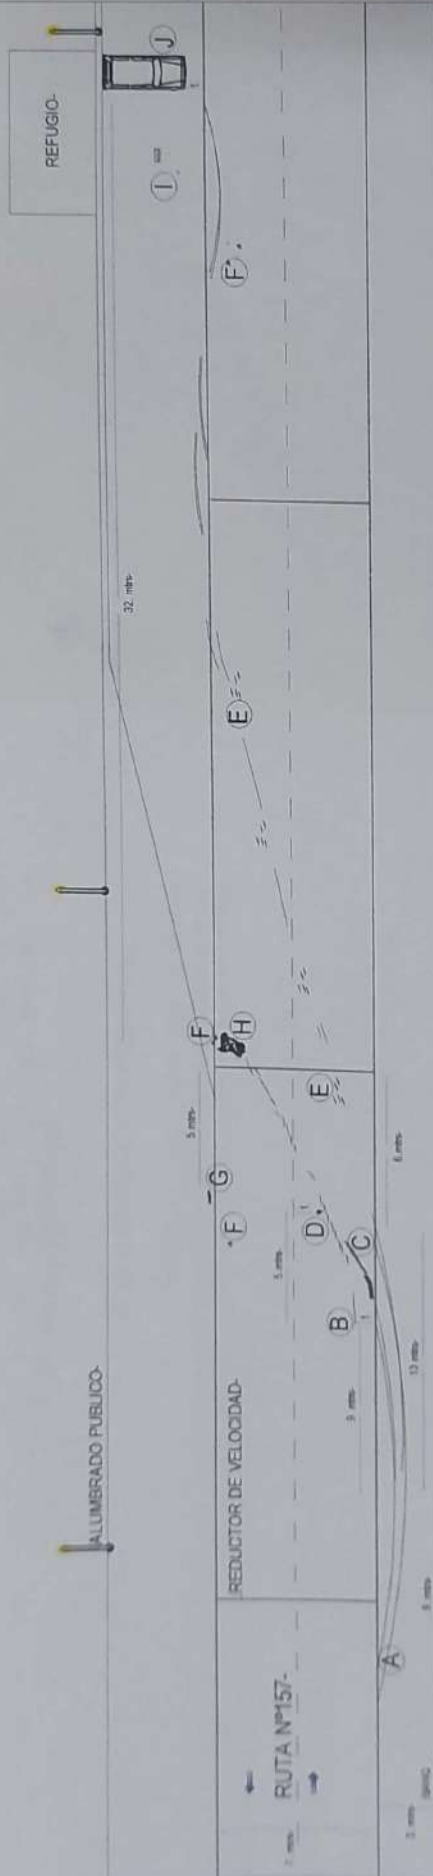
CAMINO VECINAL AL  
CEMENTERIO SIMOCA-

- (A) HUELLA DE RODAMIENTO-
- (B) MARCA DE FRICCIÓN-
- (C) MARCA DE DERRAPE-
- (D) MANCHA PARDO ROJIZA-
- (E) MARCA DE ARRASTRE-
- (F) RESTOS DE PLÁSTICO-
- (G) ASIENTO DE MOTOCICLETA-
- (H) MOTOCICLETA MARCA ZANELLA DOMINIO A10 2L IF-
- (I) RESTO DE VIDRIO-
- (J) CAMIONETA MARCA FORD DOMINIO IOC 382-
