**POLICIA CIENTIFICA MONTEROS
DIVISION CRIMINALISTICA**

**CAUSA: RUIZ JESUS ENRIQUE S/ LESIONES
CULPOSAS. VICT. GUZMAN RAMON ENRIQUE**

ELEVO A UD., adjuntando **CARPETA TÉCNICA 056/22** compuesta de relevamiento planimétrico informe fotográfico que consta de (30) tomas a color y 802) Informes técnicos Mecánicos correspondientes.

INF. FOTOG. N°0056/22

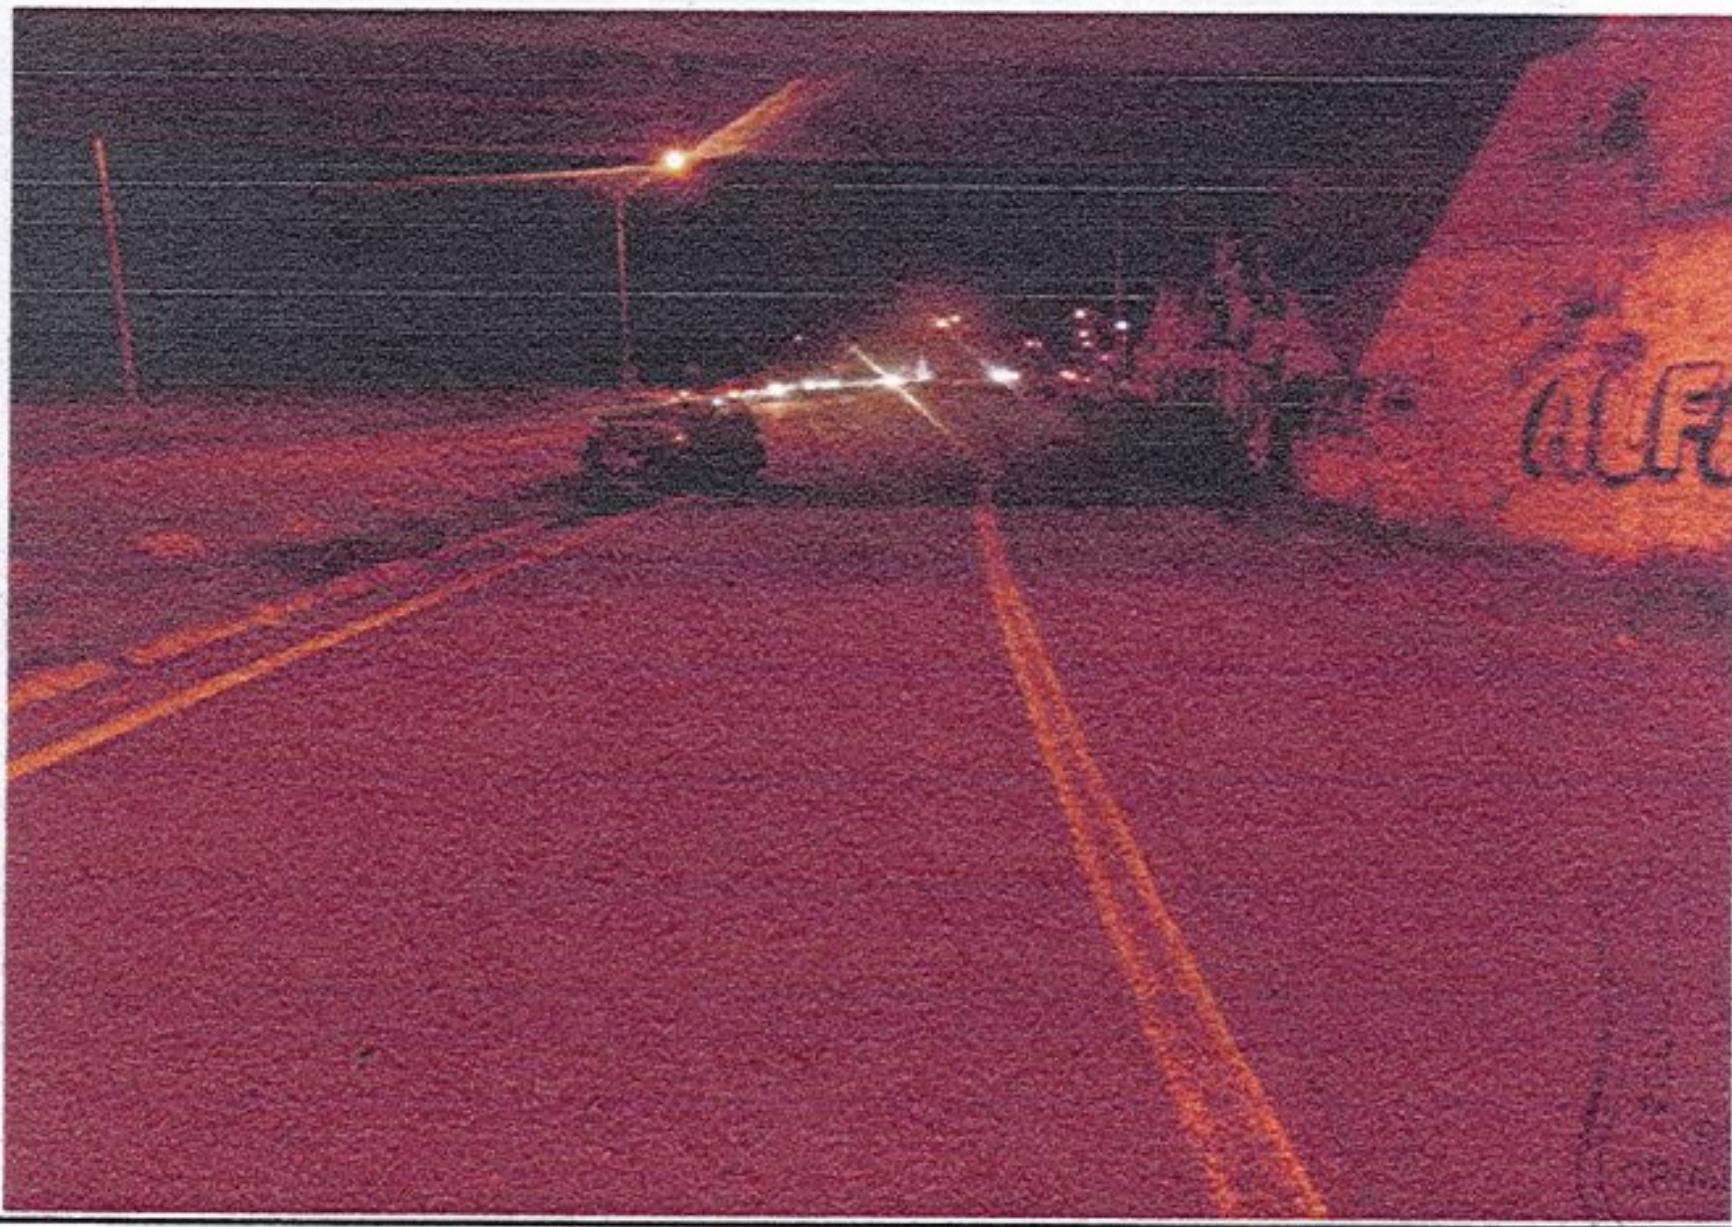
FOTOGRAFIA N° 1

FOTOGRAFIA N° 01: Toma panorámica realizada a la intersección del Puente de empalme de la Ruta 307 con Ruta 38 de la localidad de Acherál, lugar donde habría ocurrido el hecho que se investiga en la presente causa, Angulo fotográfico Sur-Norte.

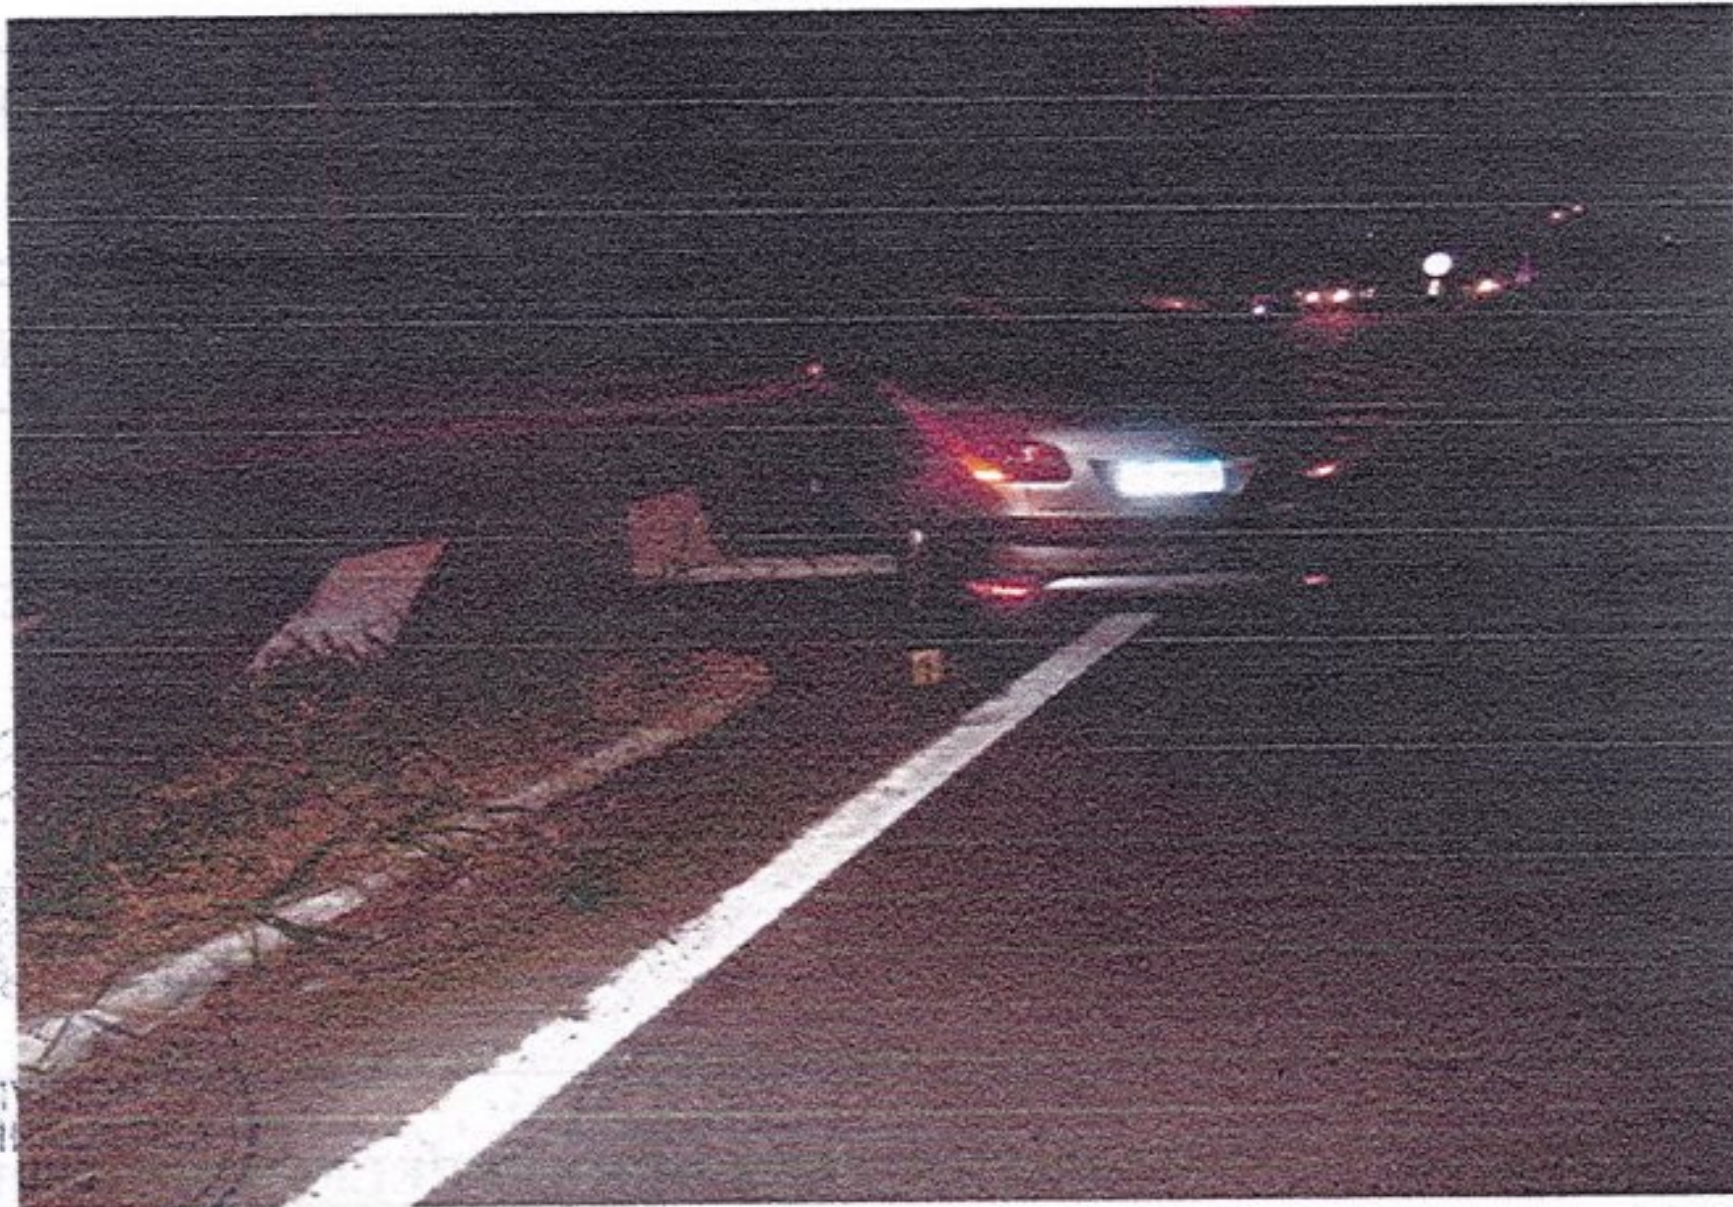
FOTOGRAFIA N° 2

FOTOGRAFIA N° 02: Toma fotográfica realizada en aproximación donde se observa indicado con n1 una camioneta marca Volkswagen modelo Suran chapa patente AD 072 DR.

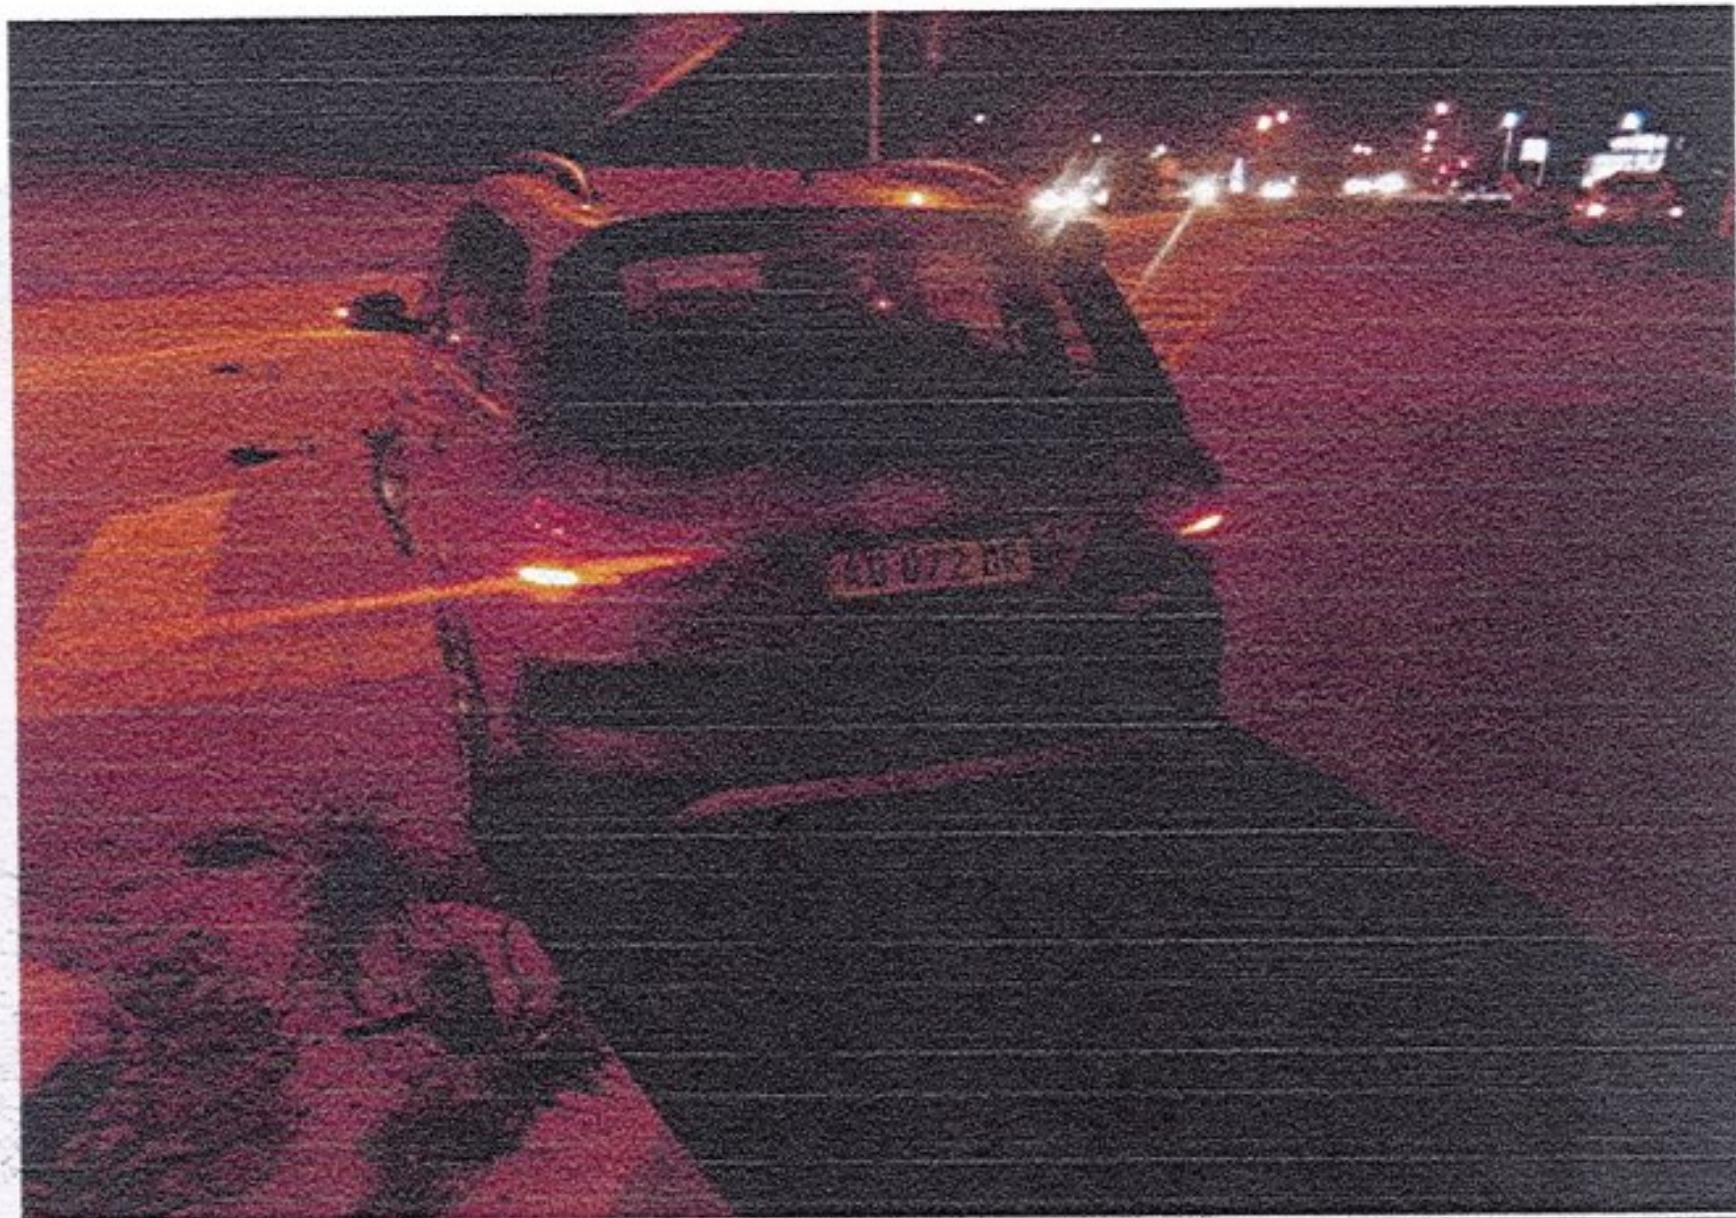
FOTOGRAFIA N° 3

FOTOGRAFIA N° 03 Toma realizada a la parte trasera del automóvil antes mencionado donde se observa chapa patente del mismo: AD 072 DR.

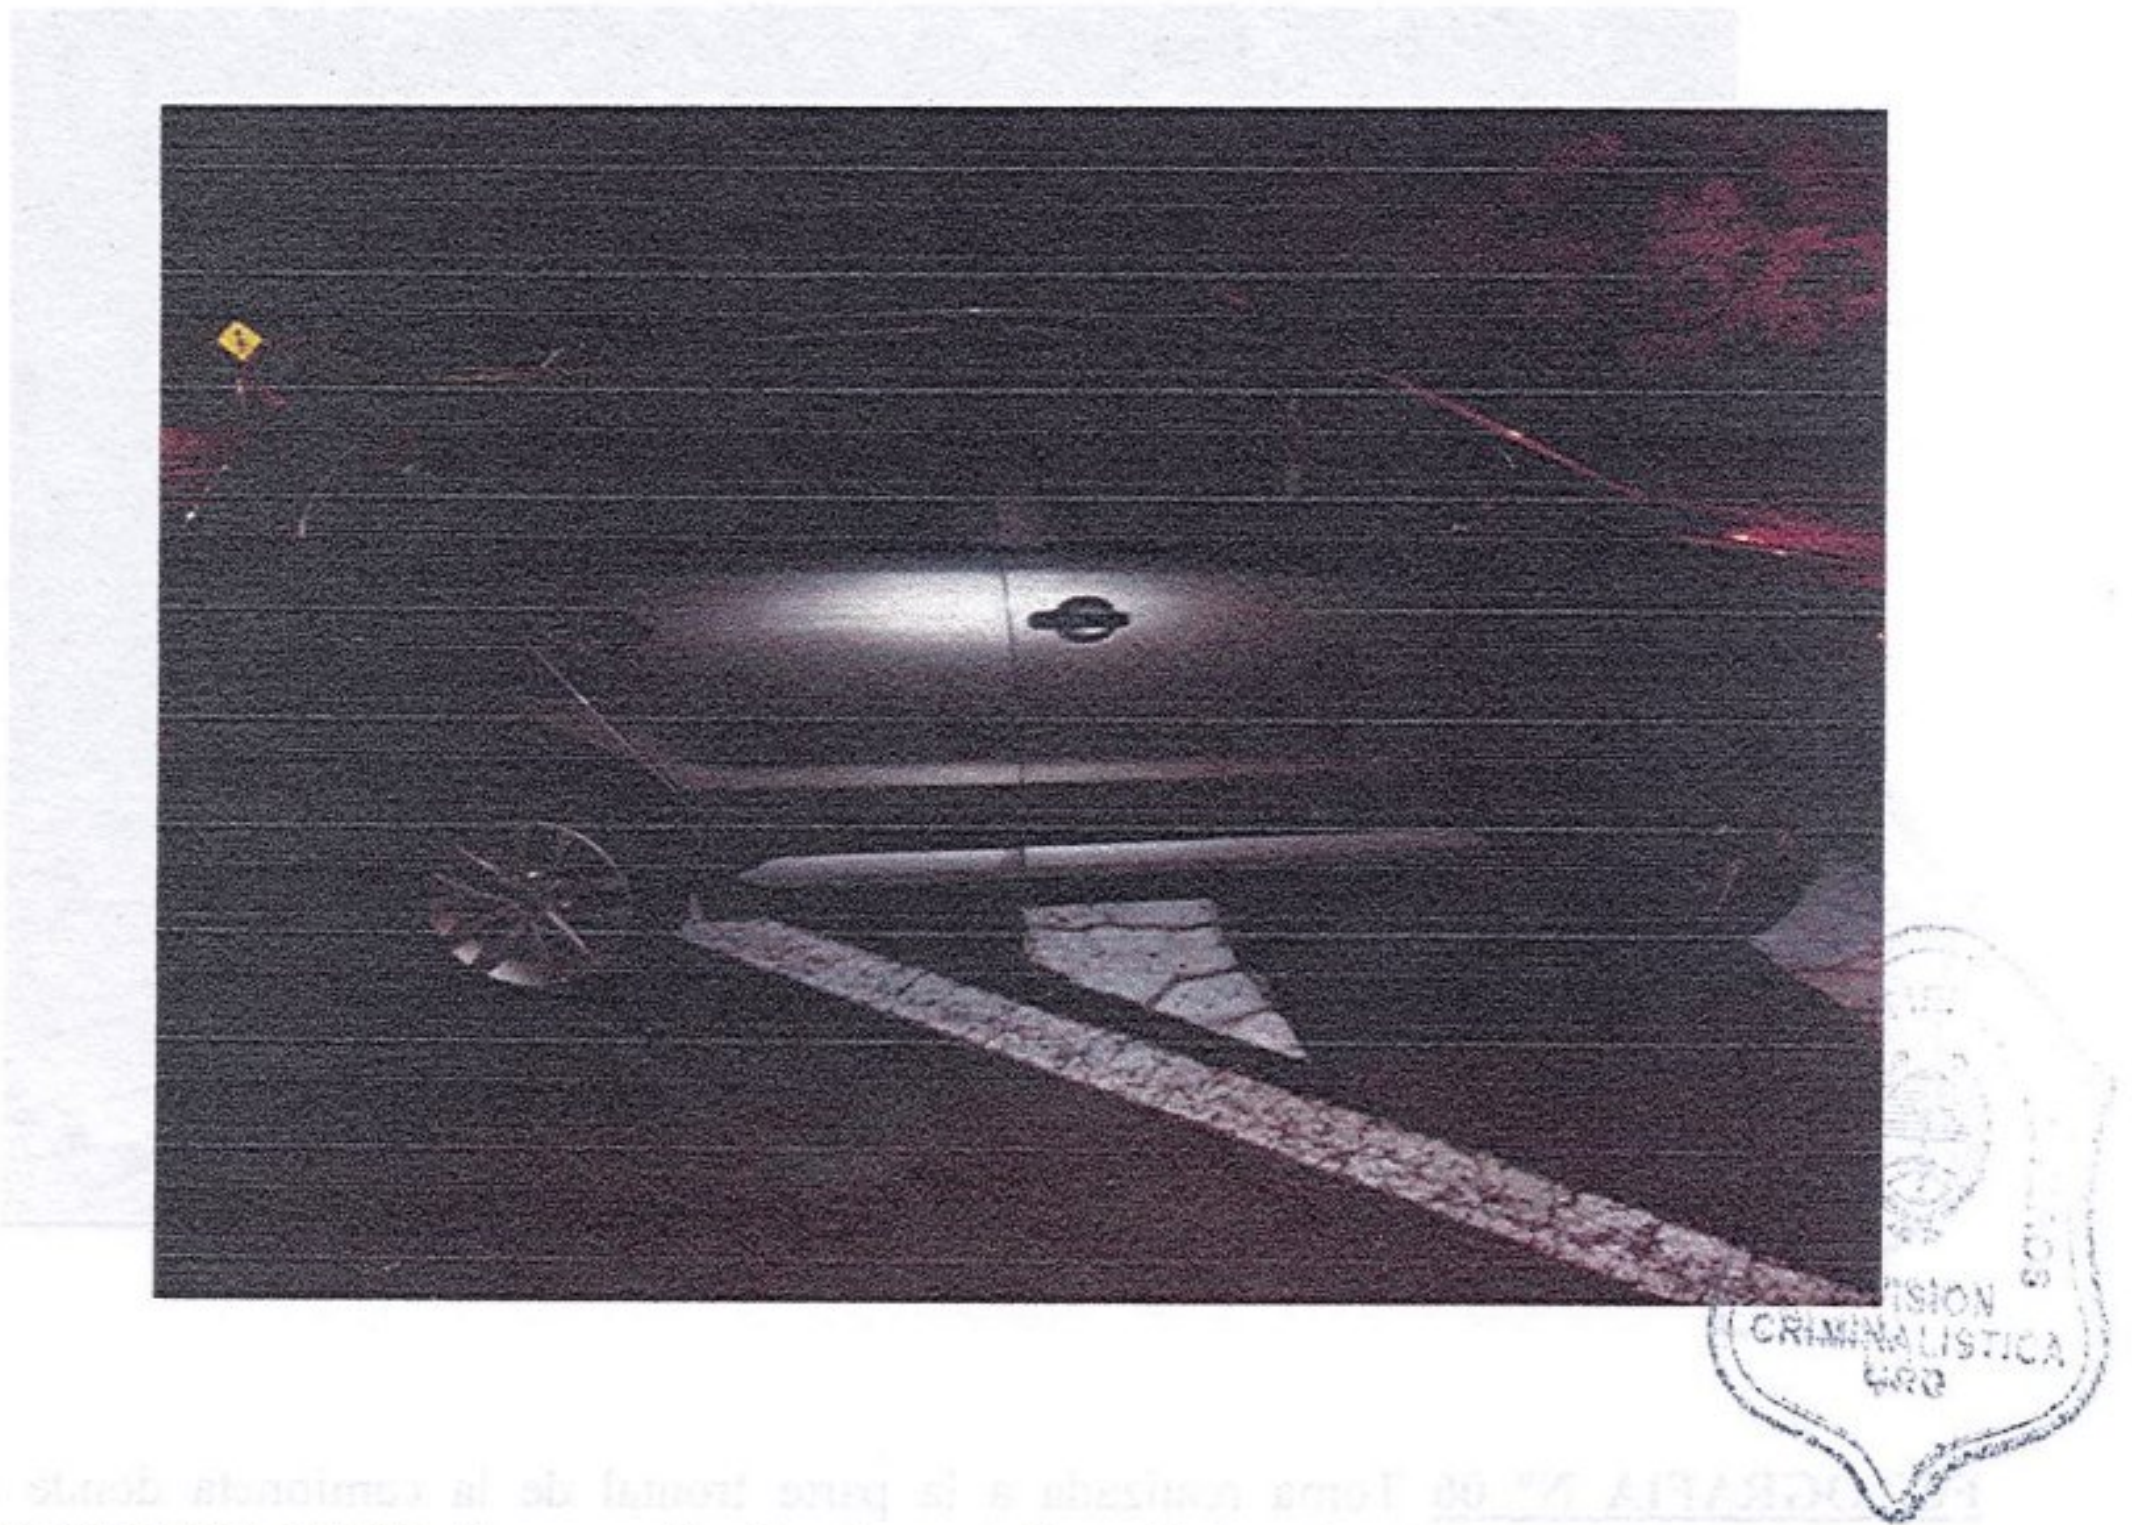
FOTOGRAFIA N° 4

FOTOGRAFIA N° 04: Toma realizada a la parte lateral derecha de la camioneta.

OBSERVACIONES: Al momento de realizar la inspección técnica al rodado antes mencionado a la vista directa presenta lo siguiente: Paragolpes delantero, seccionado y con roturas el extremo izquierdo fuera de lugar, y con manchas de color pardo rojiza en cara externa. Soporte de paragolpes de metal torcido el extremo izquierdo con desplazamientos hacia atrás, con restos de materia orgánica adheridos y manchas de color pardo rojizas sobre el mismo sector. Capot motor levemente torcido el extremo delantero izquierdo. --

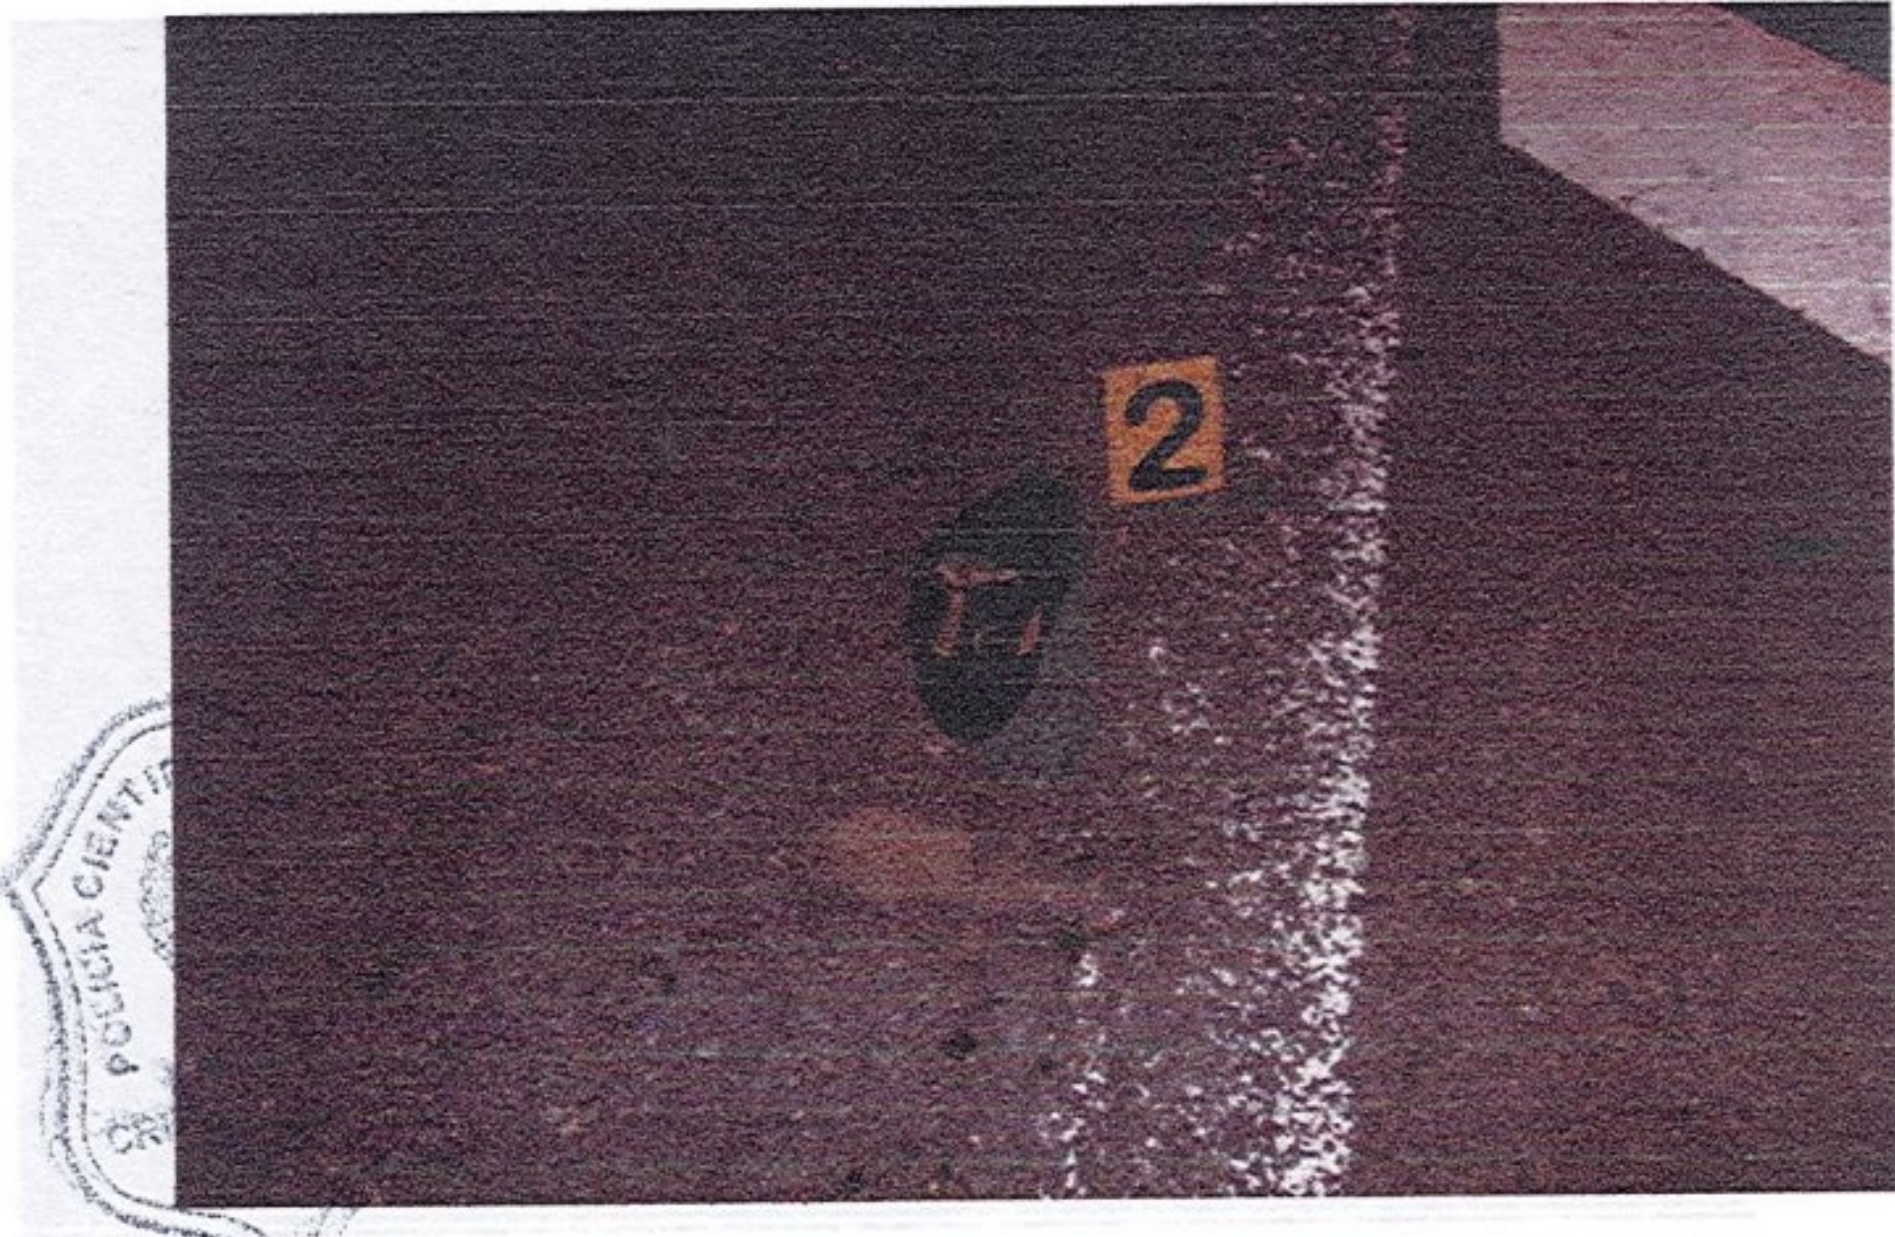
FOTOGRAFIA N° 10 Toma realizada en aproximación al indicador n2, un calzado de color negro

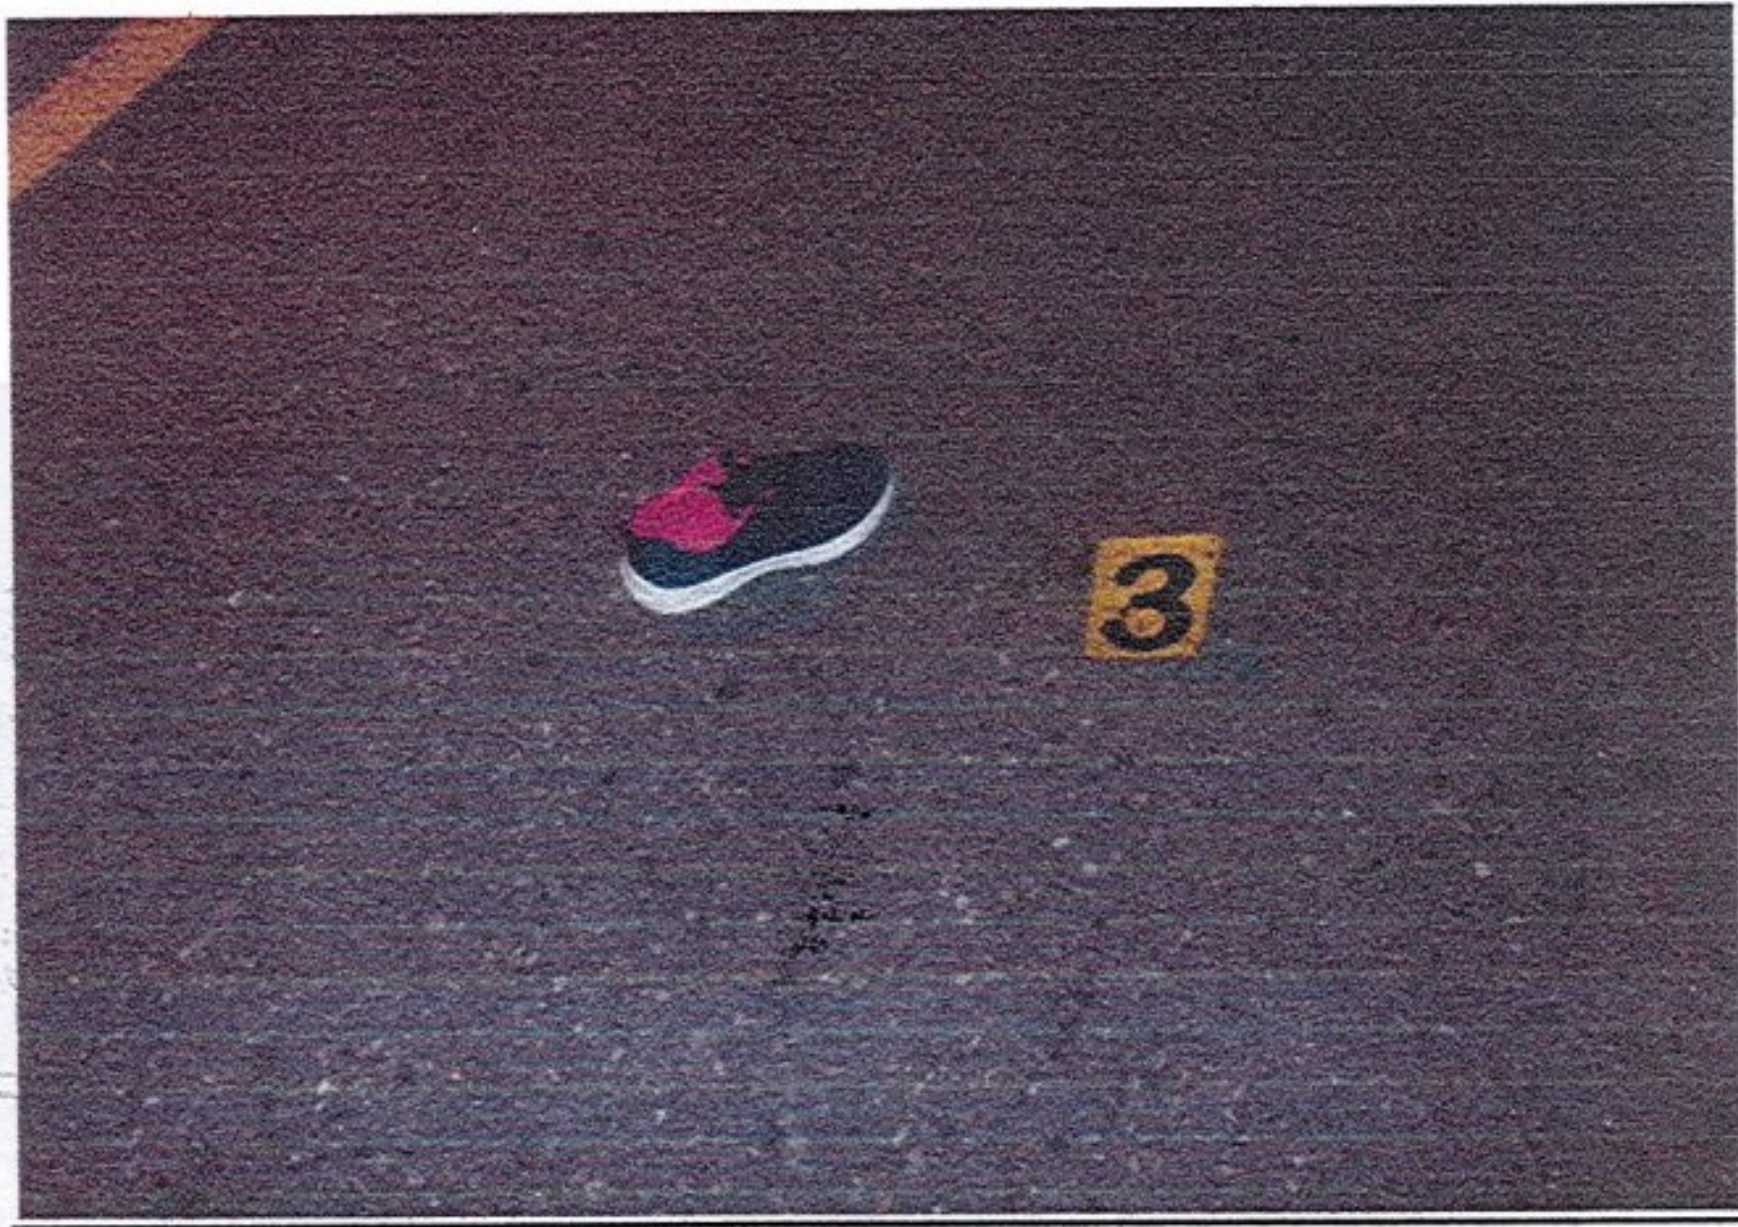
FOTOGRAFIA N° 11

FOTOGRAFIA N° 11: Toma realizada en aproximación al indicador n3 donde se observa una calzado color negro, blanco y rosa

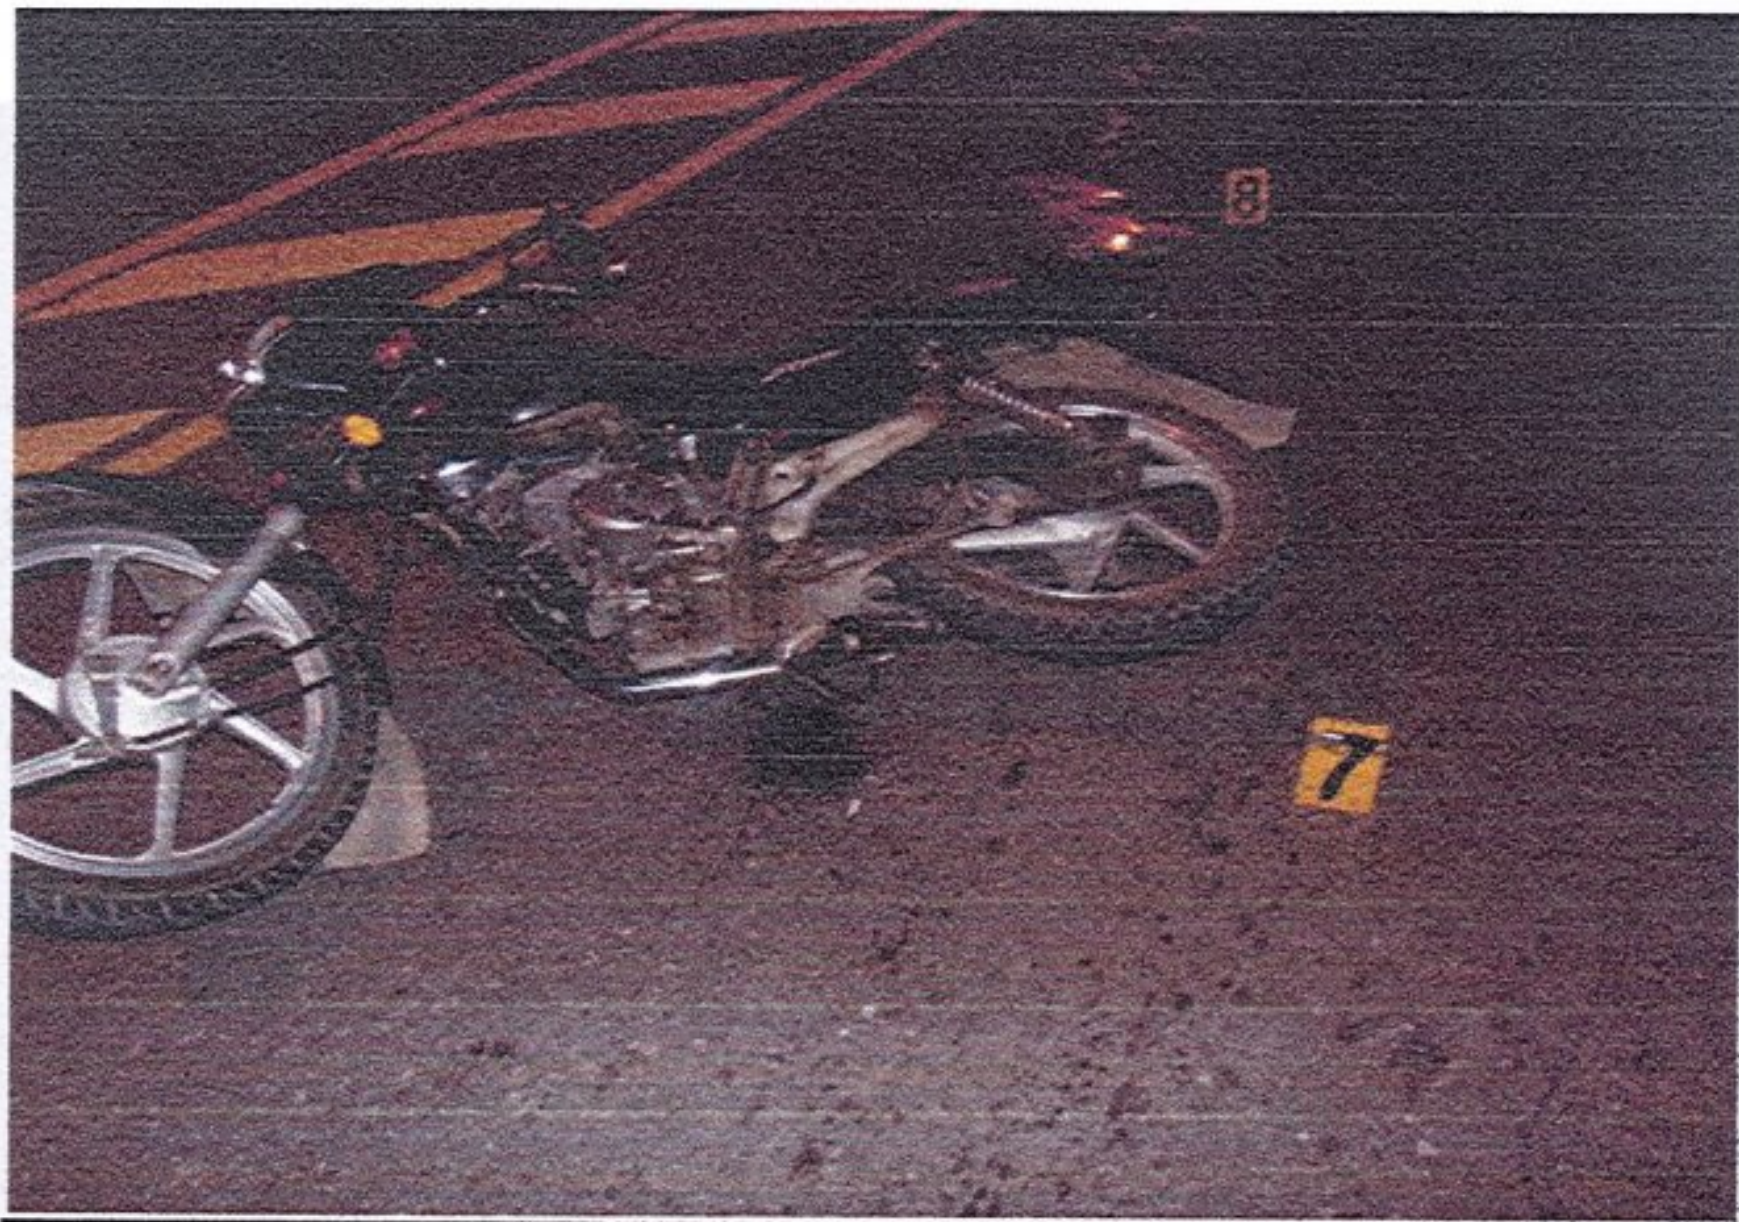
FOTOGRAFIA N° 16

FOTOGRAFIA N° 16: Toma fotográfica donde se observa indicado con n7 lugar y posición al momento de hacernos de una motocicleta color negra Marca Honda modelo Storm 125cc.

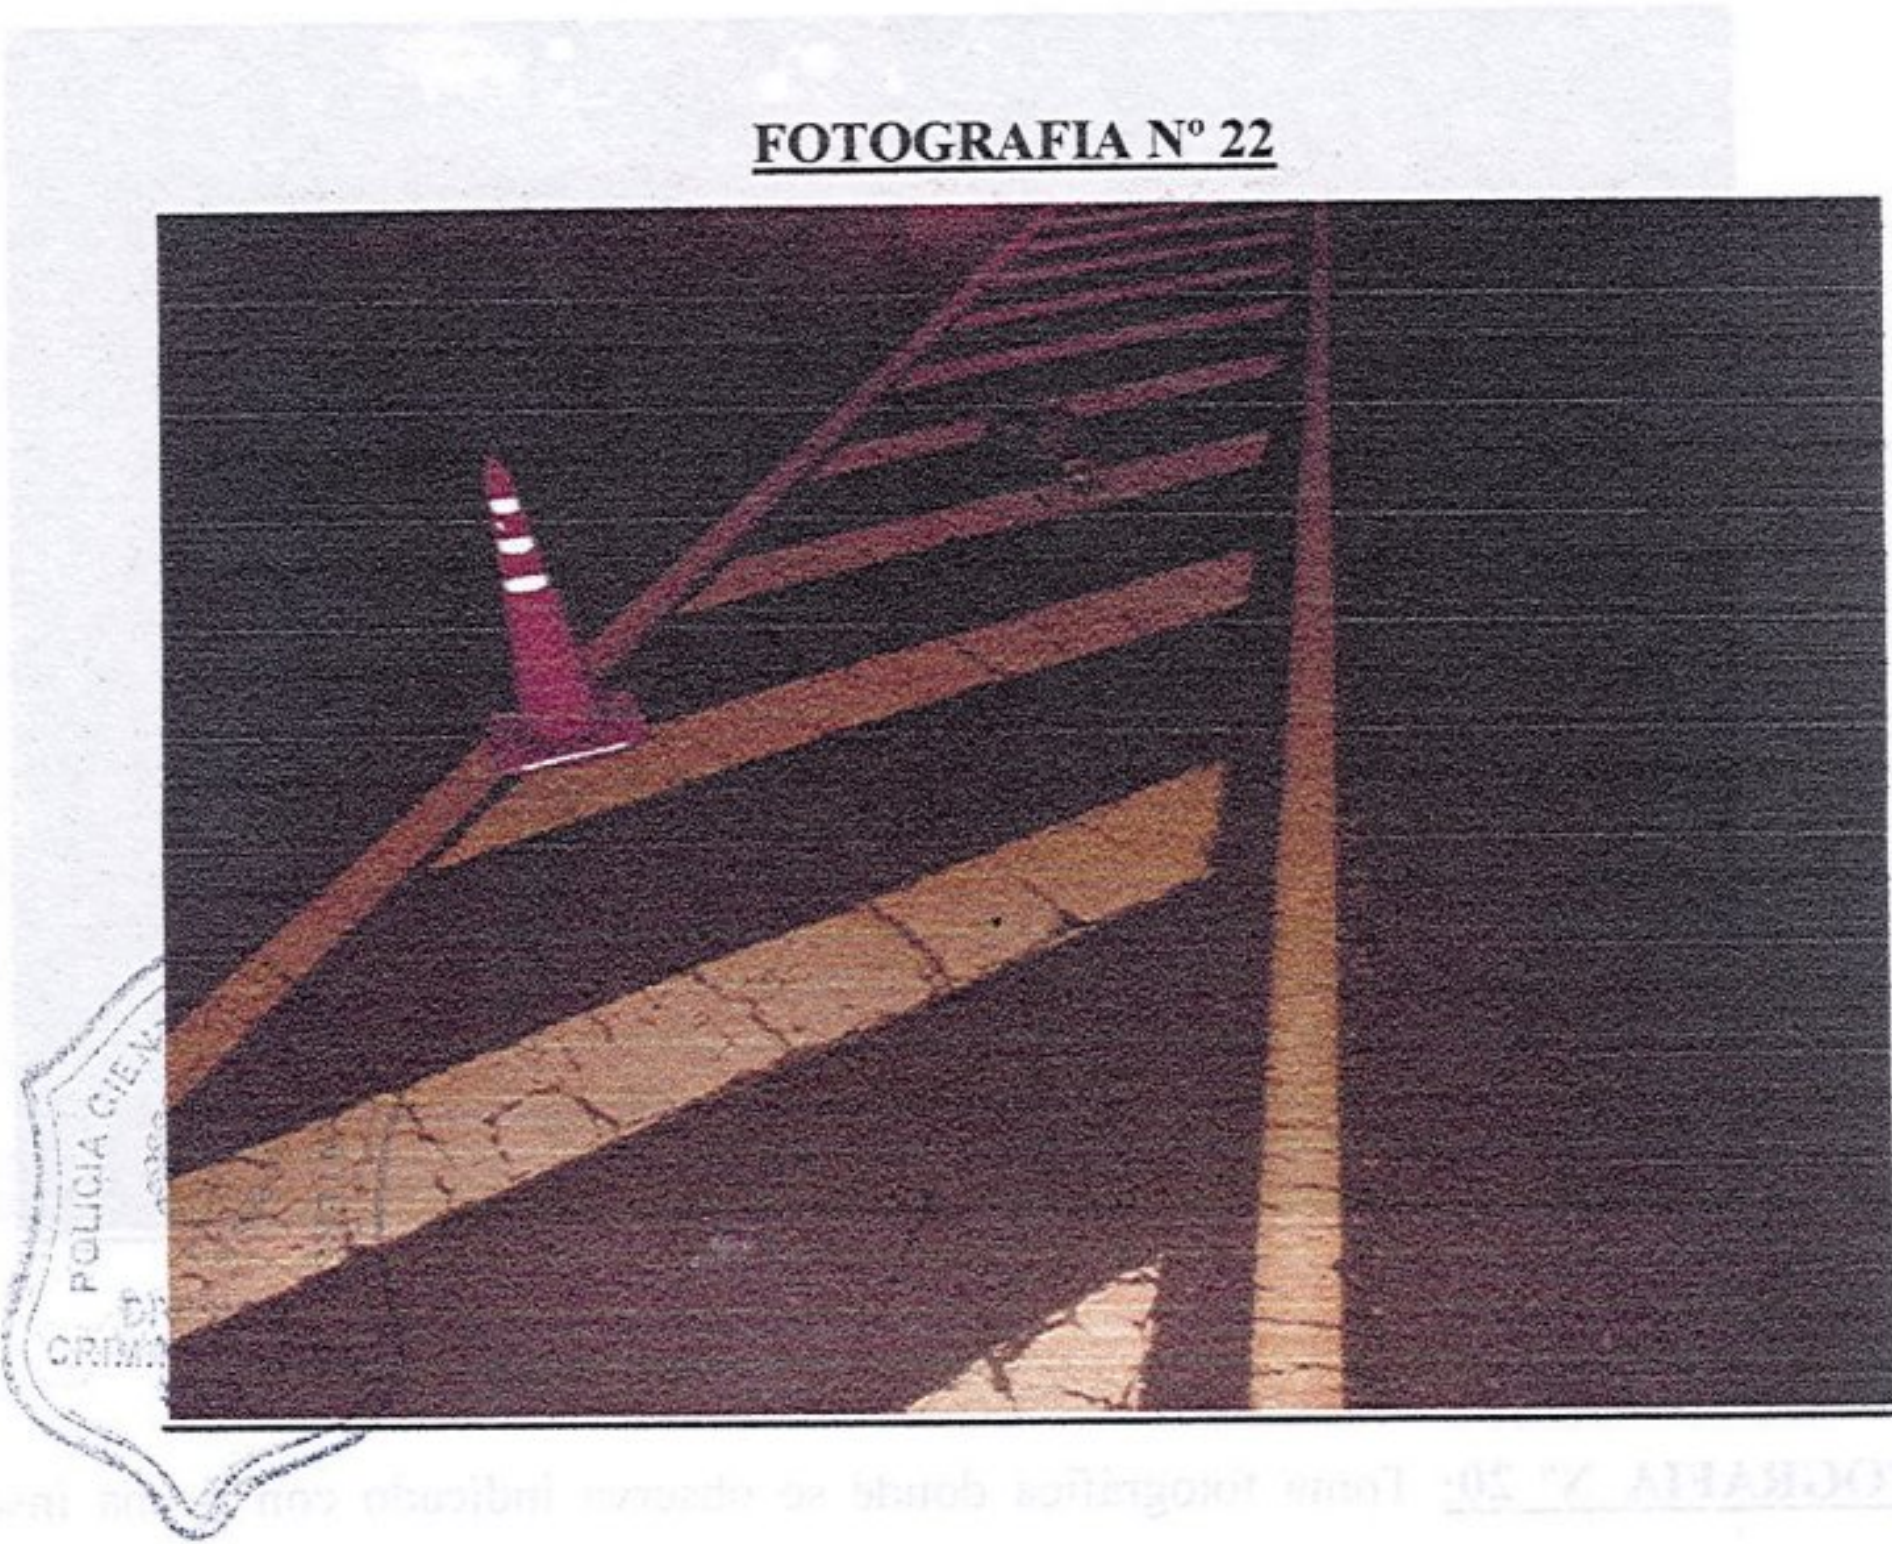
FOTOGRAFIA N° 22: Toma fotográfica donde se observa un casco de color rojo

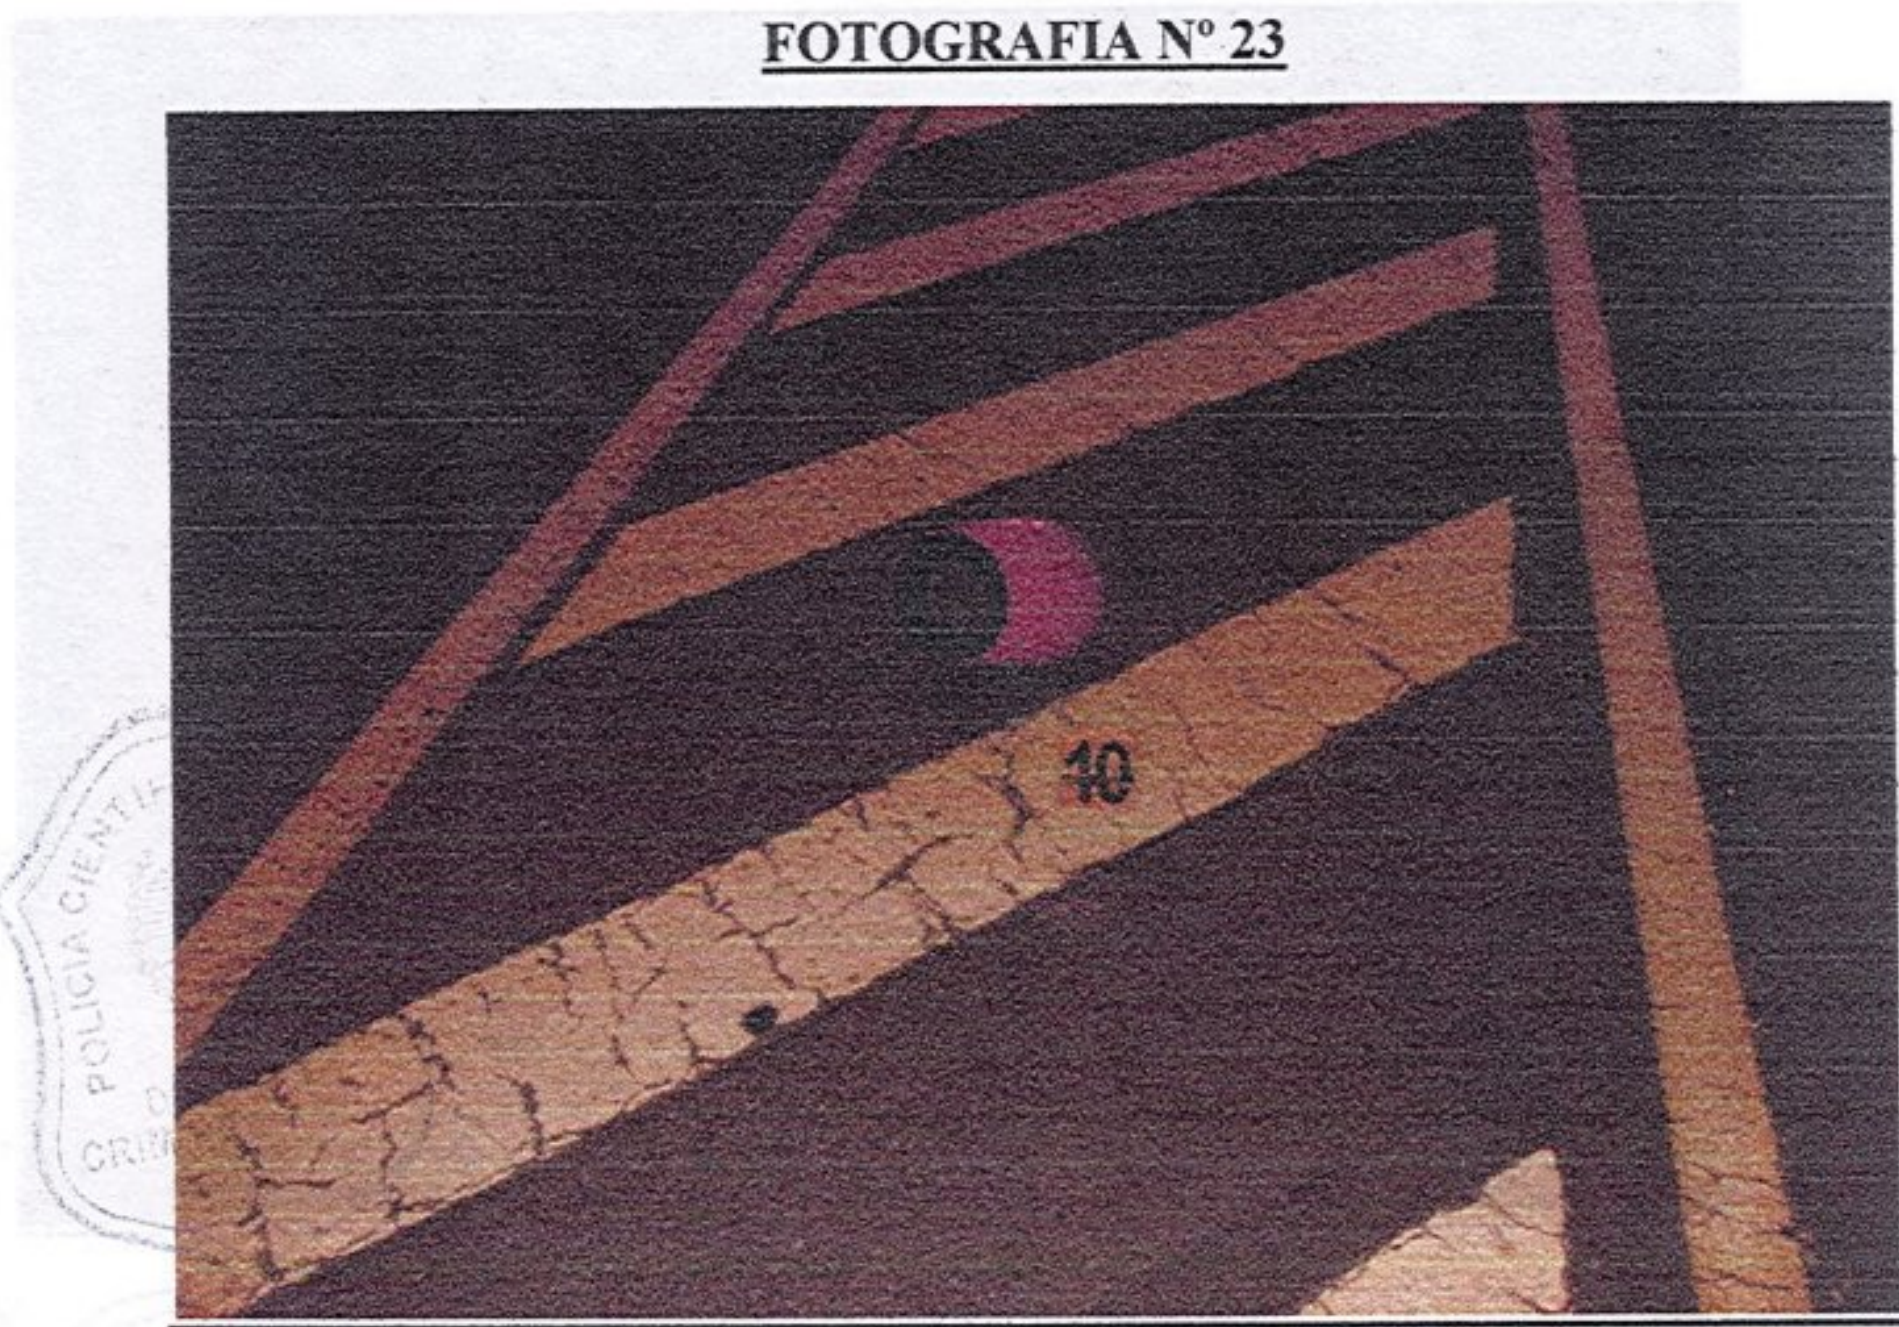
FOTOGRAFIA N° 23: Toma realizada en aproximación al indicador n10, donde se observa el casco mencionado anteriormente.
