**POLICIA CIENTIFICA MONTEROS
DIVISION CRIMINALISTICA**

**CAUSA: RUIZ JESUS ENRIQUE S/ LESIONES
CULPOSAS. VICT. GUZMAN RAMON ENRIQUE**

ELEVO A UD., adjuntando **CARPETA TÉCNICA 056/22** compuesta de relevamiento planimétrico informe fotográfico que consta de (30) tomas a color y 802) Informes técnicos Mecánicos correspondientes.

INF. FOTOG. N°0056/22

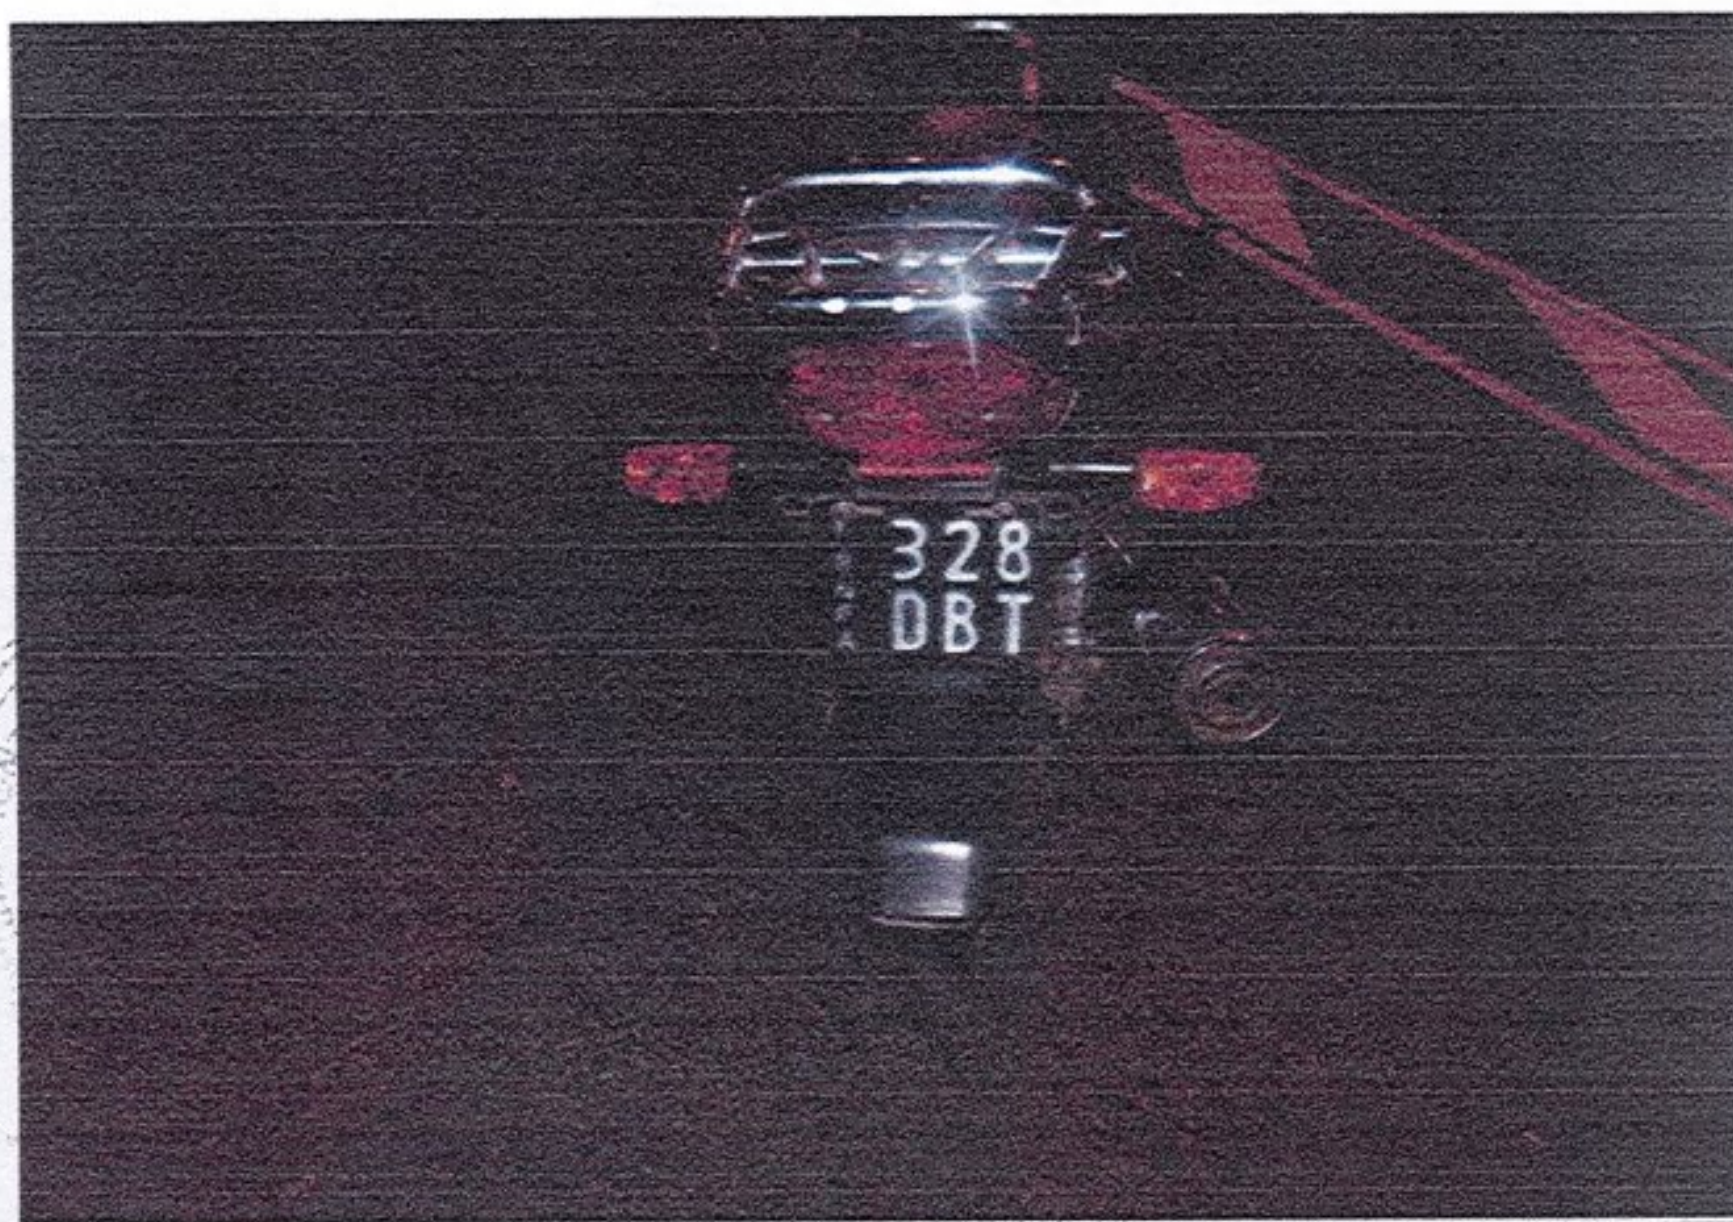
FOTOGRAFIA N° 27

FOTOGRAFIA N° 27: Toma realizada a la parte trasera de la motocicleta, donde se observa chapa patente de la misma: 328 DBT

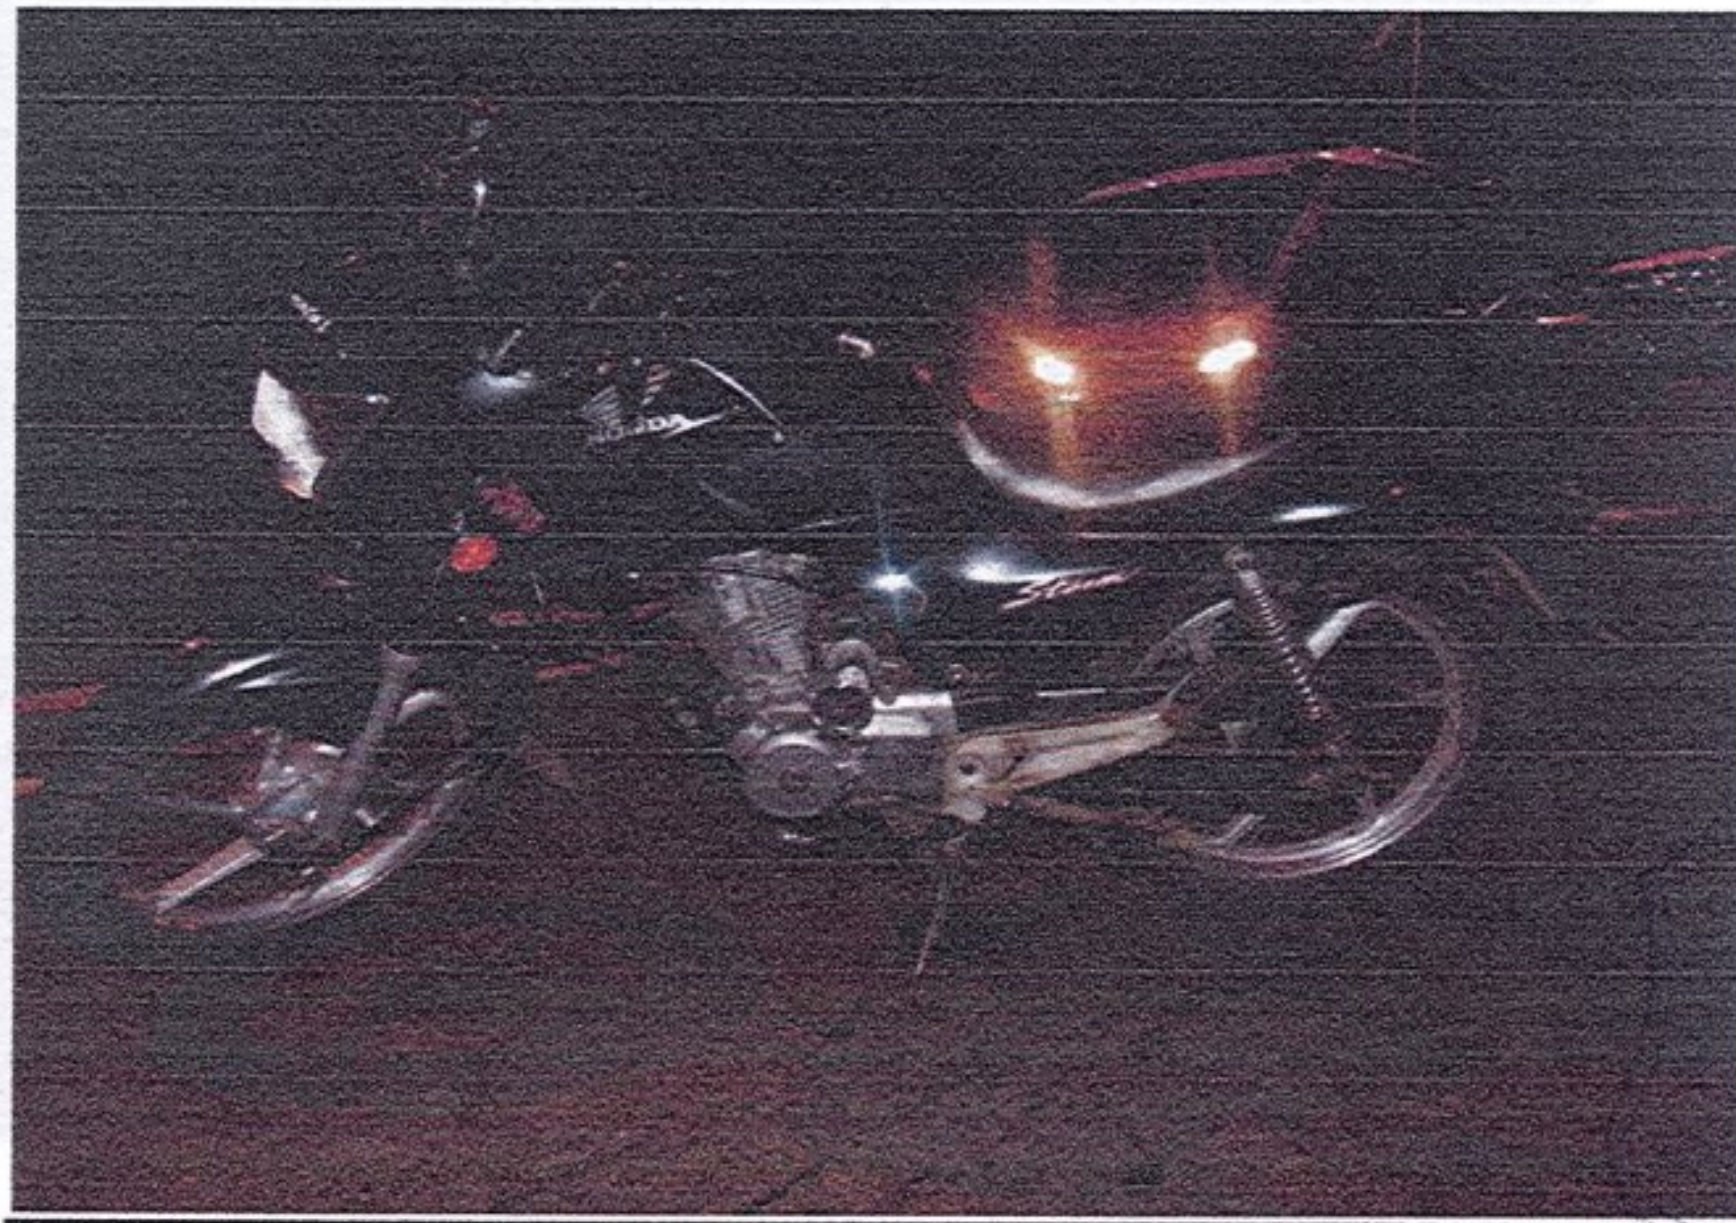
FOTOGRAFIA N° 28

FOTOGRAFIA N° 28:Toma realizada a la parte lateral izquierda.

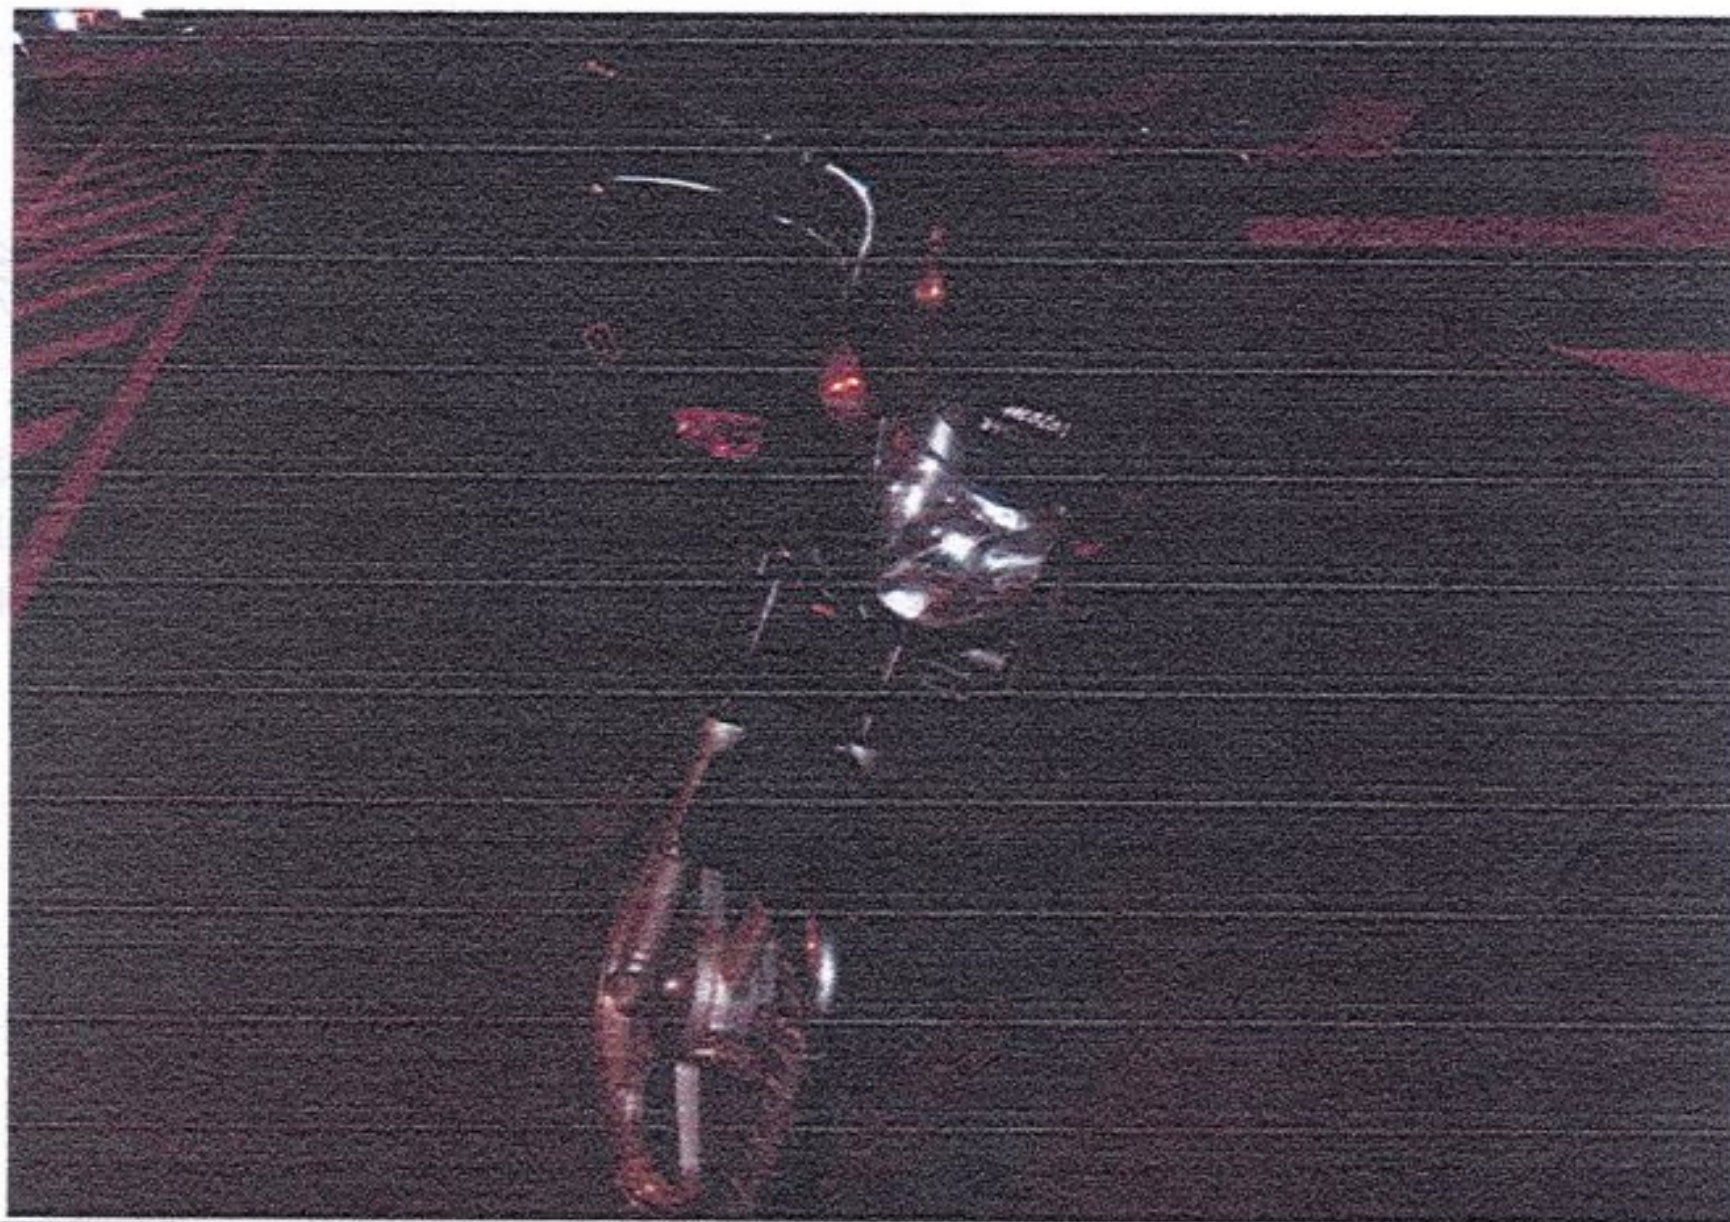
FOTOGRAFIA N° 29

FOTOGRAFIA N° 29:Toma realizada a la parte frontal de la motocicleta.

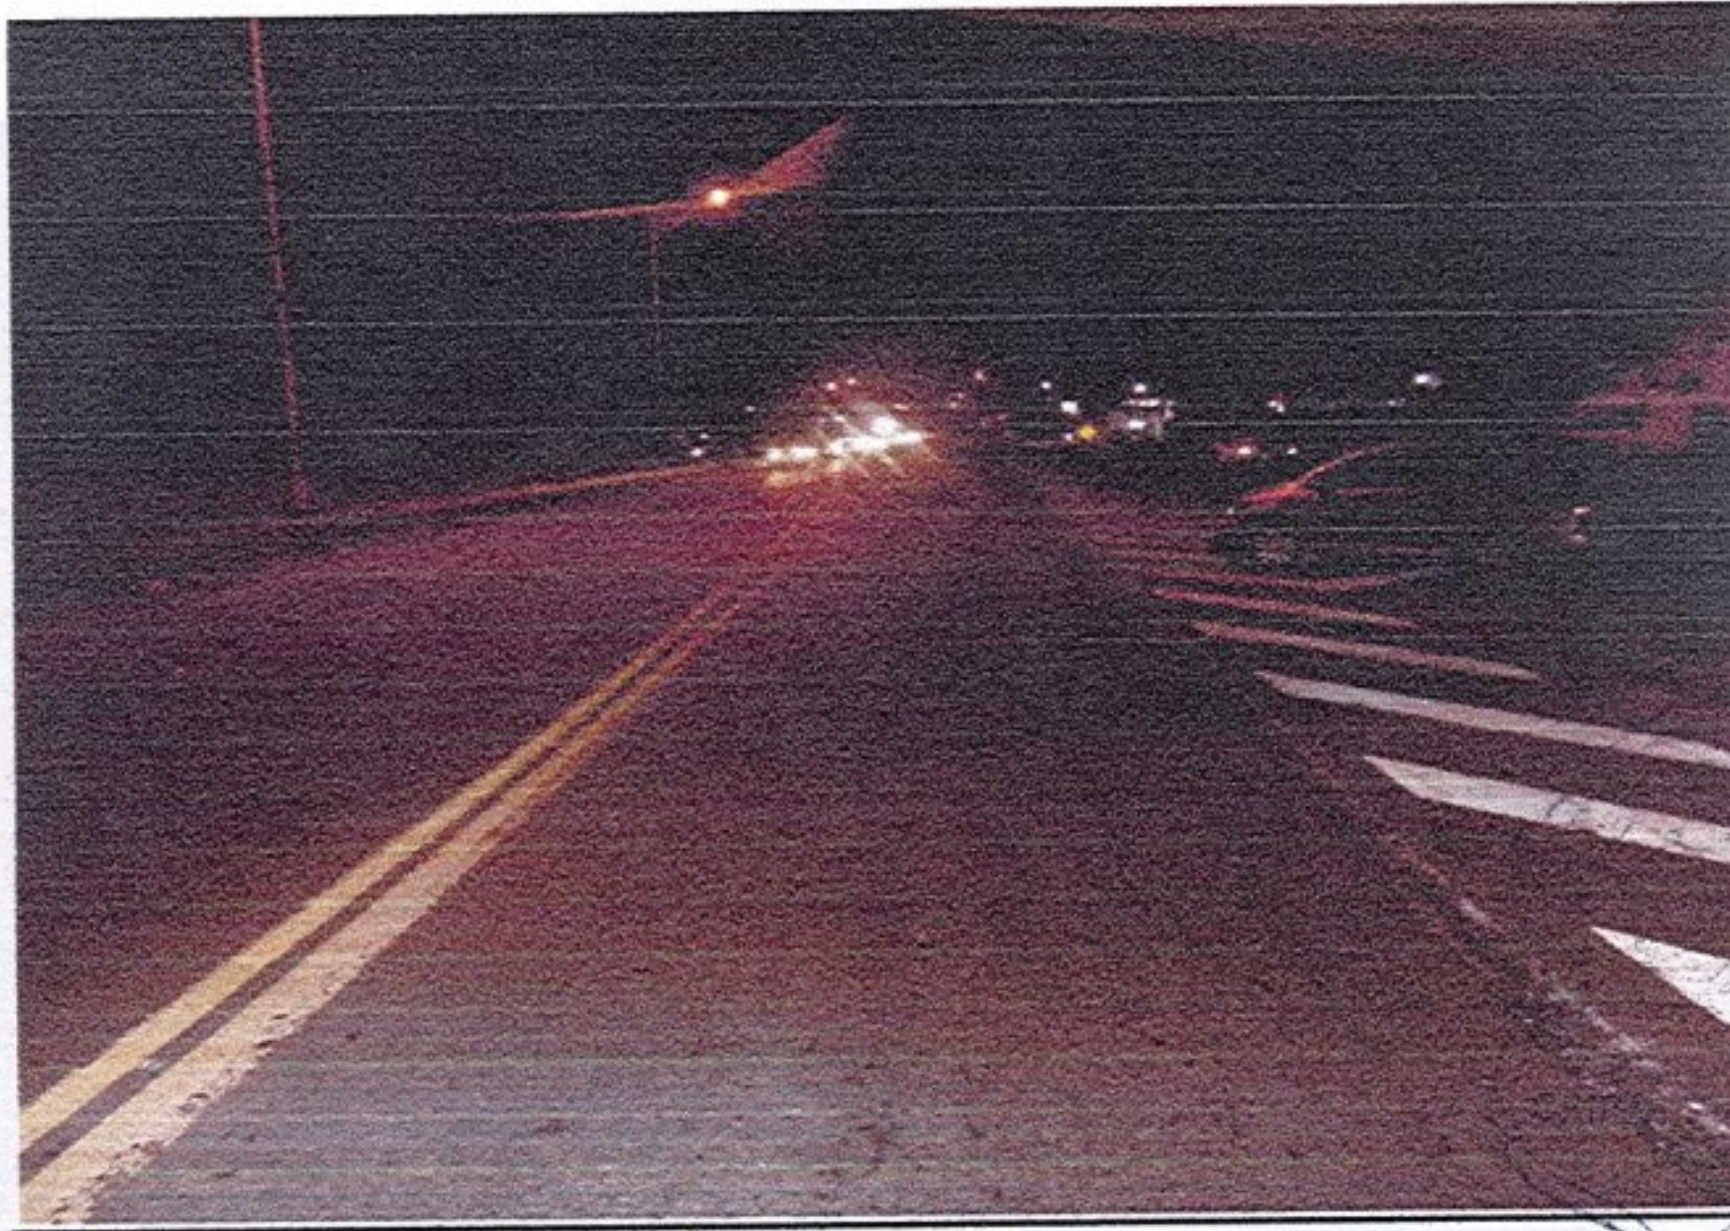
FOTOGRAFIA N° 30

FOTOGRAFIA N° 30: Toma panorámica realizada sobre Ruta 38 e intersección con empalme con Ruta 307, puente alto, lugar donde habría ocurrido el hecho que se investiga en la presente causa, Angulo fotográfico Sur-Norte.
