<u>CAUSA</u>: 000186/2022 - RUIZ JESUS ENRIQUE S/LESIONES CULPOSAS - VICT. NO IDENTIFICADA - GUZMAN RAMON ENRIQUE - **FISICO**

INF. FOTOG. N °0056/22

Inf. Accidentológico N°07/22.-

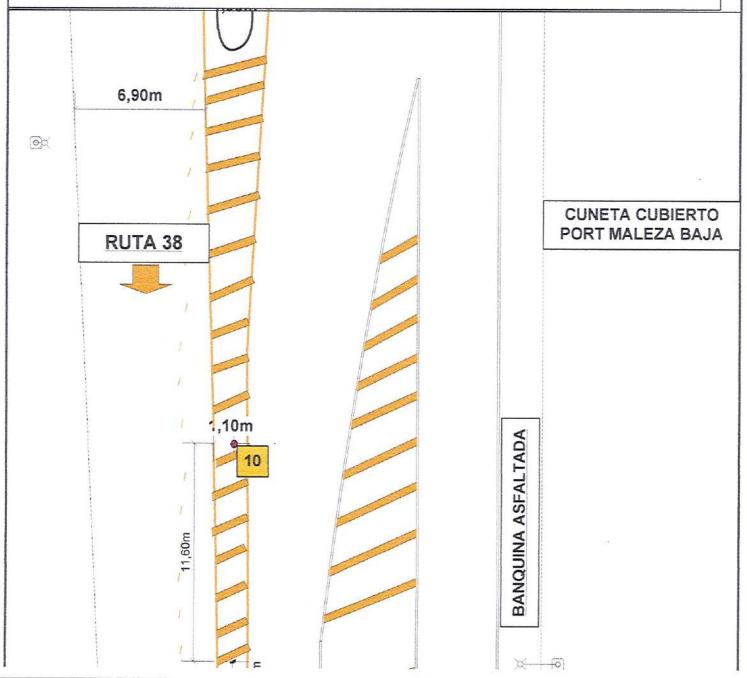
RELEVAMIENTO PLANIMETRICO

- 1) Lugar y posición del automóvil VW SURAN, chapa patente AD 072 DR. -
- 2) calzado deportivo corresponde pie derecho. -
- 3) calzado corresponde pie izquierdo. -
- 4) Raspado metálico. -
- 5) Raspado metálico. -
- 6) Restos de plástico. -
- 7) Lugar y posición del motovehiculo HOND STORM, chapa patente 328 DBT. -
- 8) Liquido viscoso de color pardo rojo. -
- 9) Lugar y pasión de casco para motovehiculo.
- 10) Lugar y posición del segundo casco

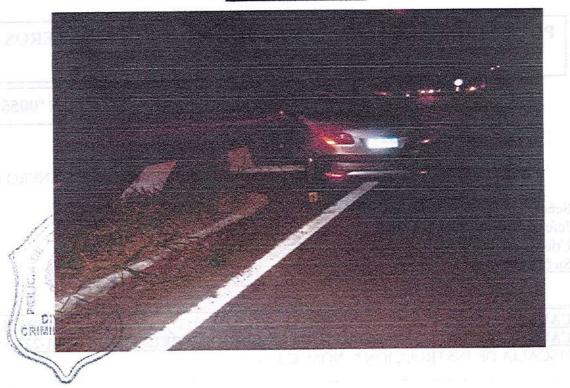
FOTOGRAFIA Nº 02: Toma fotográfica realizada en aproximación donde se observa indicado con n1 una camioneta marca Volkswagen modelo Suran chapa patente AD 072 DR.

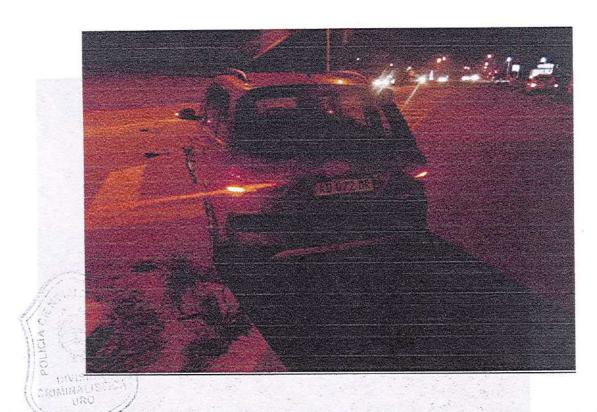
FOTOGRAFIA Nº 3

FOTOGRAFIA Nº 03 Toma realizada a la parte trasera del automóvil antes mencionado donde se observa chapa patente del mismo: AD 072 DR.

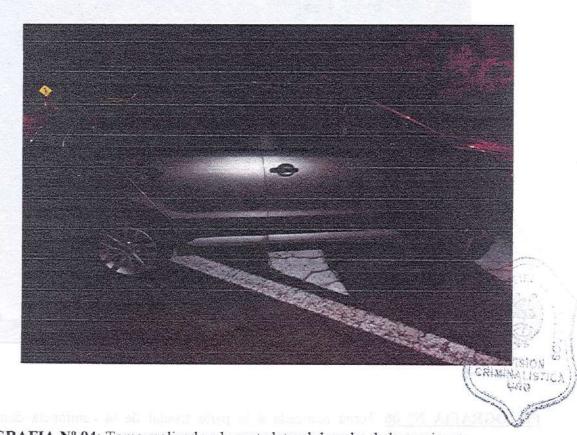
FOTOGRAFIA Nº 04: Toma realizada a la parte lateral derecha de la camioneta.

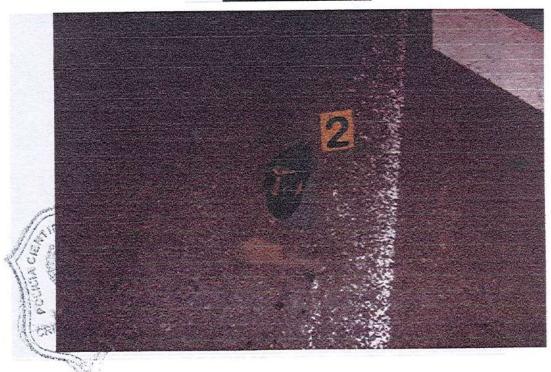
FOTOGRAFIA Nº 10 Toma realizada en aproximación al indicador n2, un calzado de color negro

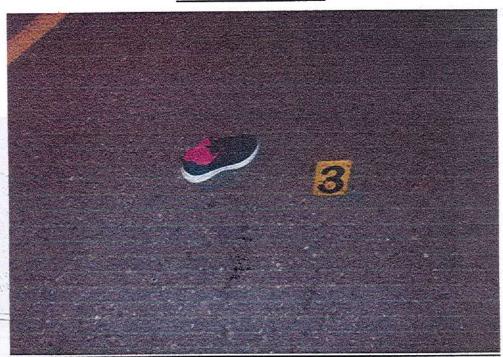
FOTOGRAFIA Nº 11

FOTOGRAFIA Nº 11: Toma realizada en aproximación al indicador n3 donde se observa una calzado color negro, blanco y rosa

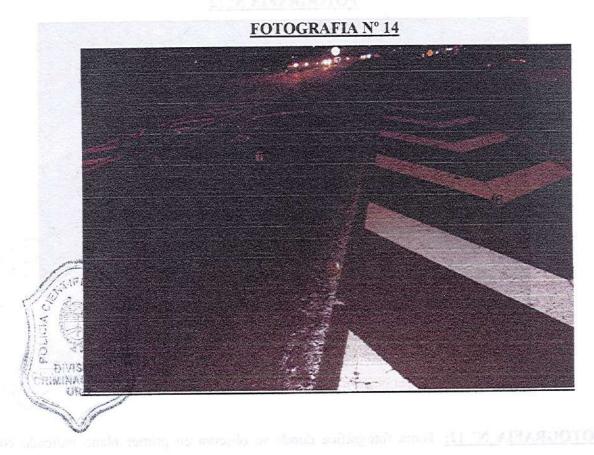
FOTOGRAFIA Nº 14: Toma fotográfica donde se observa indicado con n6 Restos plásticos y con n7 una motocicleta color negra sobre la cinta asfáltica.

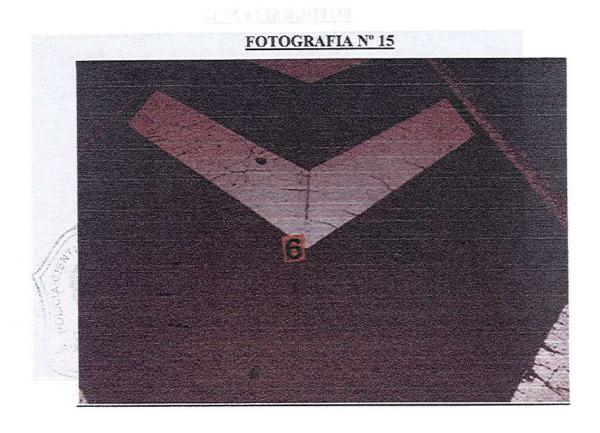
FOTOGRAFIA Nº 15: Toma realizada en aproximación al indicador n6 donde se observa restos plásticos.

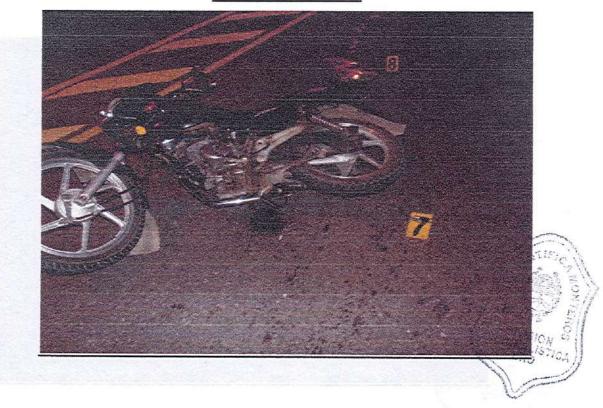
FOTOGRAFIA Nº 16: Toma fotográfica donde se observa indicado con n7 lugar y posición al momento de hacernos de una motocicleta color negra Marca Honda modelo Storm 125cc.

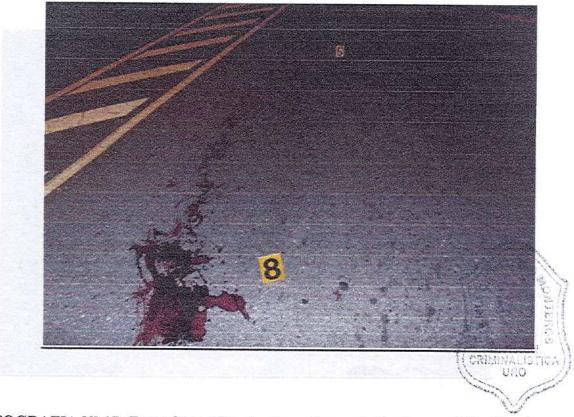
FOTOGRAFIA Nº 17

FOTOGRAFIA Nº 17: Toma fotográfica donde se observa indicado con n8 liquido viscoso y con n9 liquido viscoso y un casco color negro.

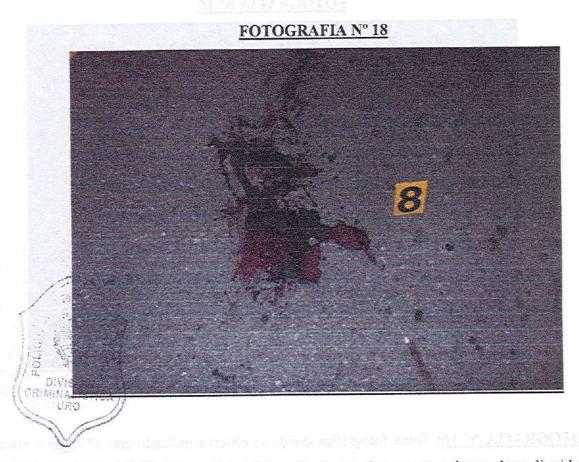
FOTOGRAFIA Nº 18: Toma fotográfica donde se observa en primer plano liquido viscoso indicado con n8

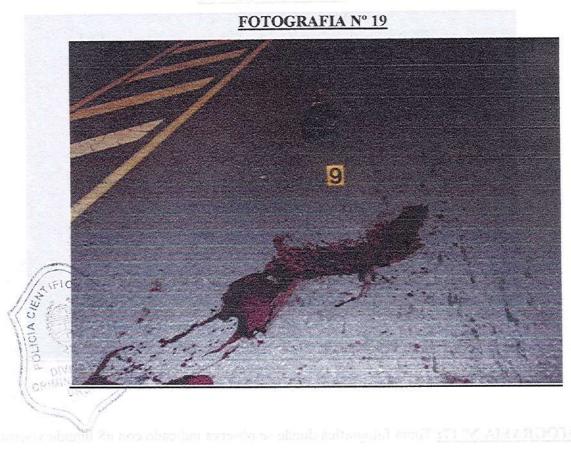
FOTOGRAFIA Nº 19: Toma fotográfica donde se observa indicado con n9 liquido viscoso y un casco de color negro sobre la cinta asfáltica.

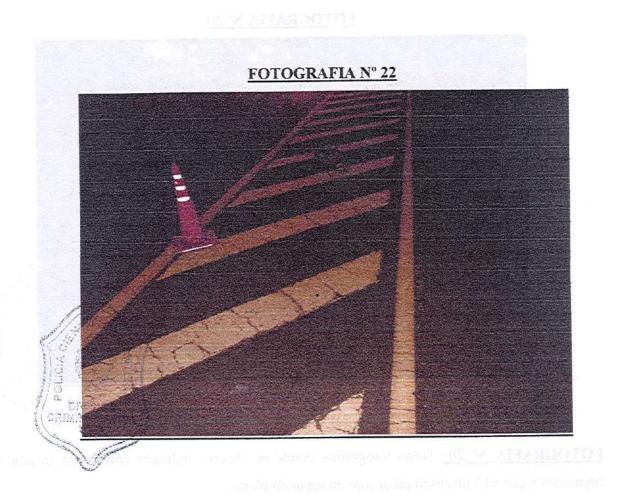
FOTOGRAFIA Nº 22: Toma fotográfica donde se observa un casco de color rojo

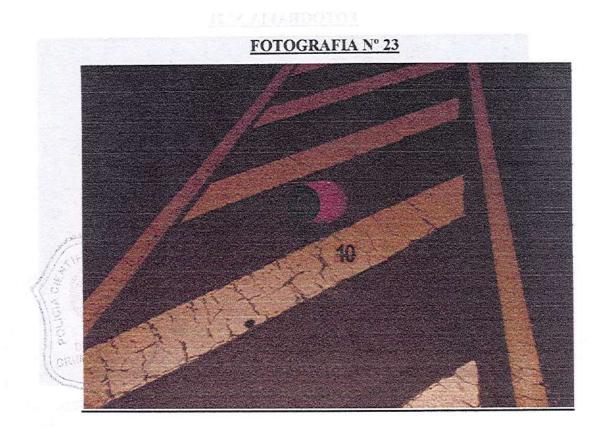
FOTOGRAFIA Nº 23: Toma realizada en aproximación al indicador n10, donde se observa el casco mencionado anteriormente.

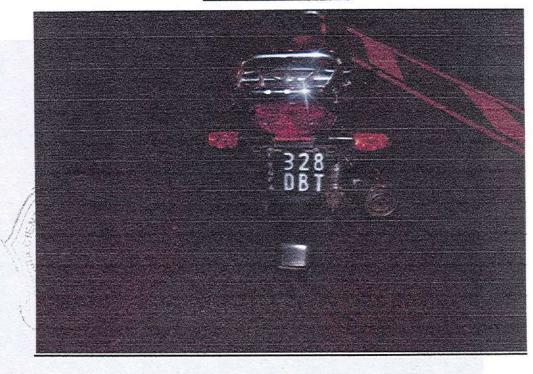
FOTOGRAFIA Nº 27

FOTOGRAFIA Nº 27: Toma realizada a la parte trasera de la motocicleta, donde se observa chapa patente de la misma: 328 DBT

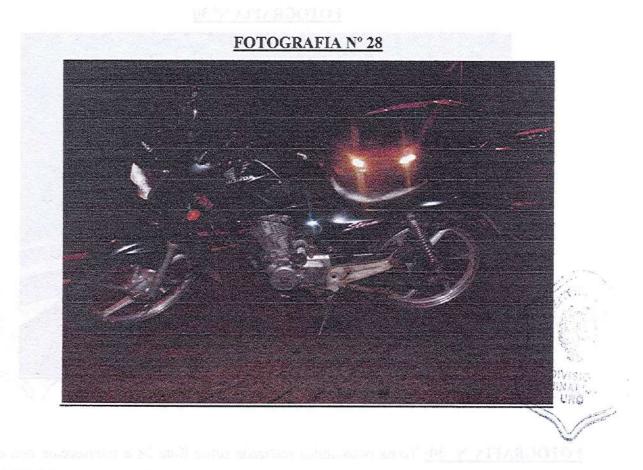
FOTOGRAFIA Nº 28: Toma realizada a la parte lateral izquierda.

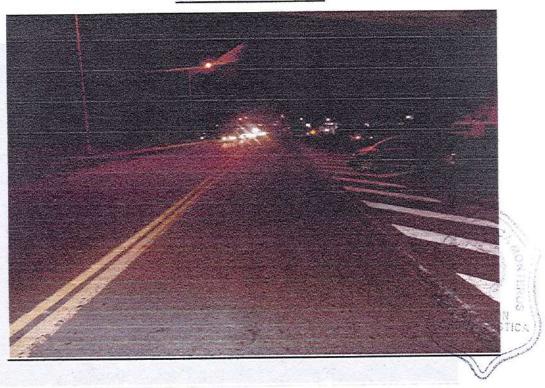
FOTOGRAFIA Nº 30: Toma panorámica realizada sobre Ruta 38 e intersección con empalme con Ruta 307, puente alto, lugar donde habría ocurrido el hecho que se investiga en la presente causa, Angulo fotográfico Sur-Norte.
