SEÑOR JEFE DE DIVISION CRIMINALISTICA URS:

Expediente n°: 2956/08

Causa: HOMICIDIO CULPOSO

Elevo a su conocimiento y consideración el presente Informe Fotográfico, el cual dispone de 43 tomas fotográficas, en el formato 10 x 15 realizadas en el lugar de los hechos:

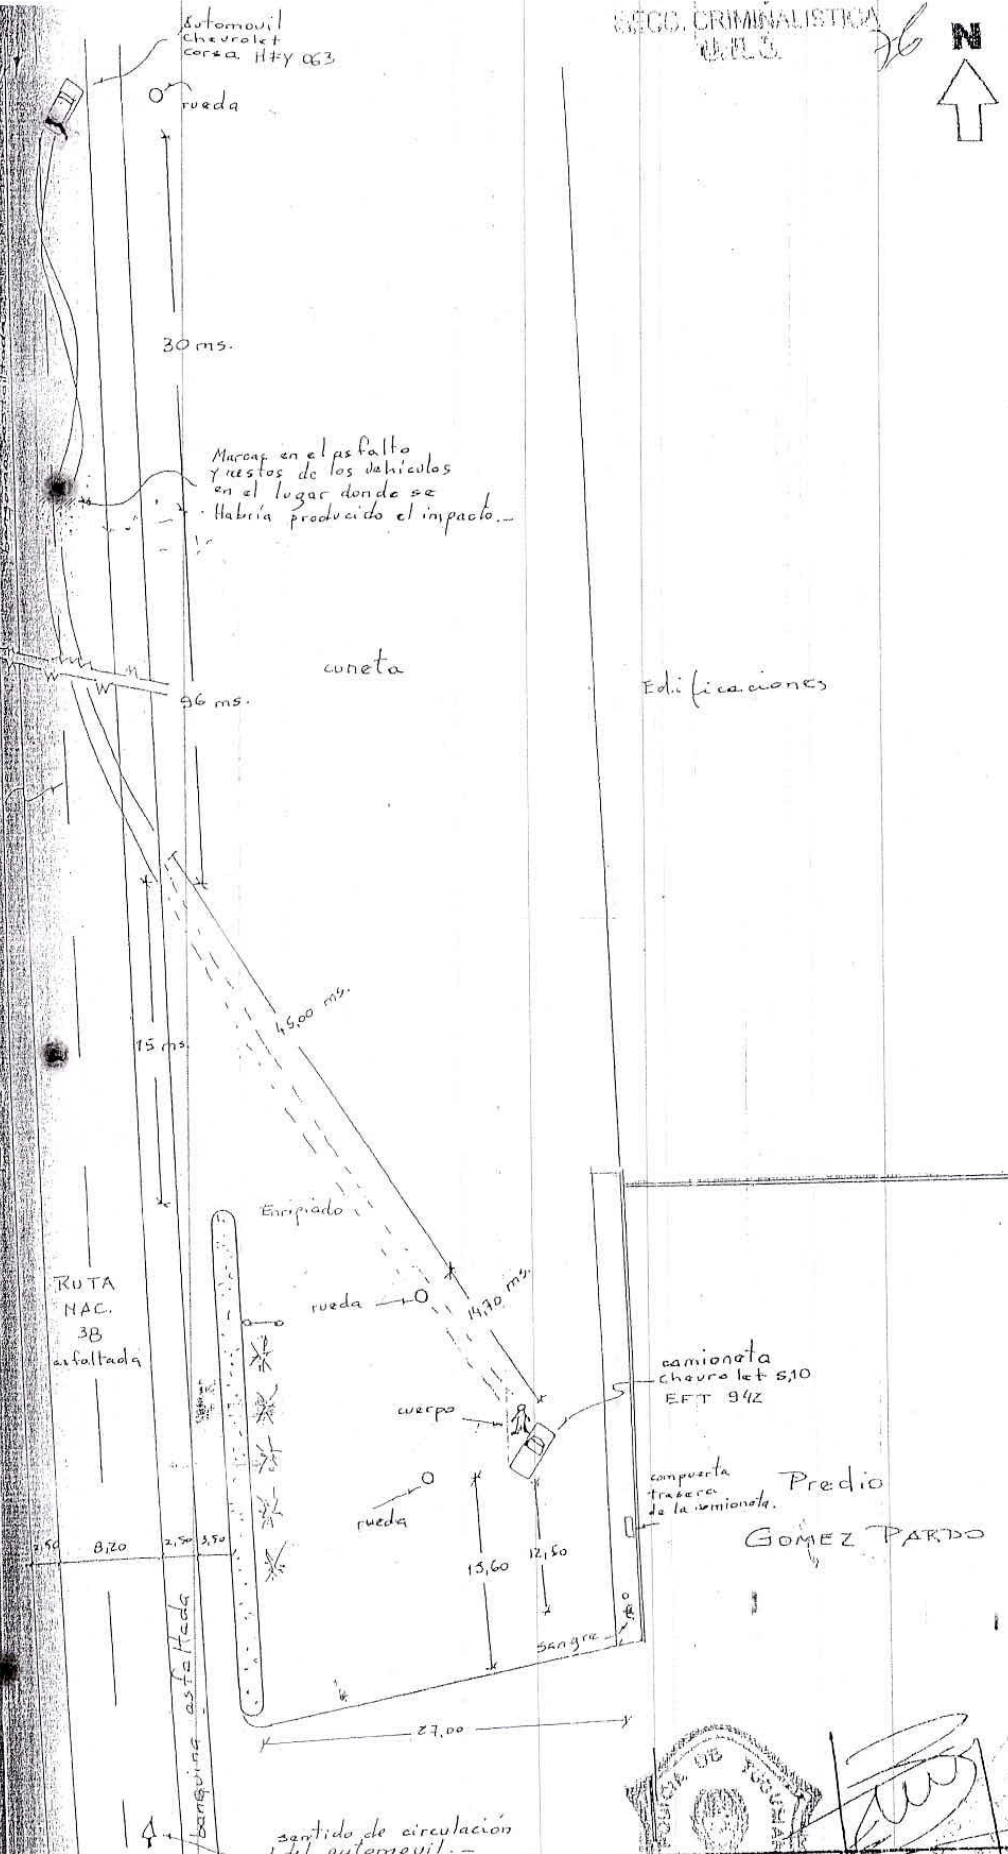
CAUSA: Homicidio Culposo.-  
VICTIMA: Jose Maria Albornoz y Otros.-  
ACCUSADO: Gonzalez Roberto E. y Otros.-  
FECHA: 240908.- F. RELEV.: 240908.- Hs.: 17:15  
LUGAR: Ruta 38 altura Gomez Pardo - Concepcion  
TEC. PLANIMETRICO N°:
