**POLICIA CIENTIFICA MONTEROS  
DIVISION CRIMINALISTICA**

**LEGAJO M-002737/2023 - EXPTE N° 619/54/23 D.C.O.**

**CAUSA: LESIONES CULPOSAS. VICTIMA: MEDINA  
CARLOS FRANCISCO. ACUSADO: VAZQUEZ DARIO ALEJANDRO. FECHA  
DEL HECHO: 11/05/23. DEP. POL.: CRIA MONTEROS.-**

Dando cumplimiento a lo solicitado, elevo a Ud.  
**CARPETA TECNICA N° 890/23** compuesta por relevamiento  
planimétrico, informe fotográfico y pericias físico mecánicas  
realizadas a los vehículos intervinientes en el hecho.

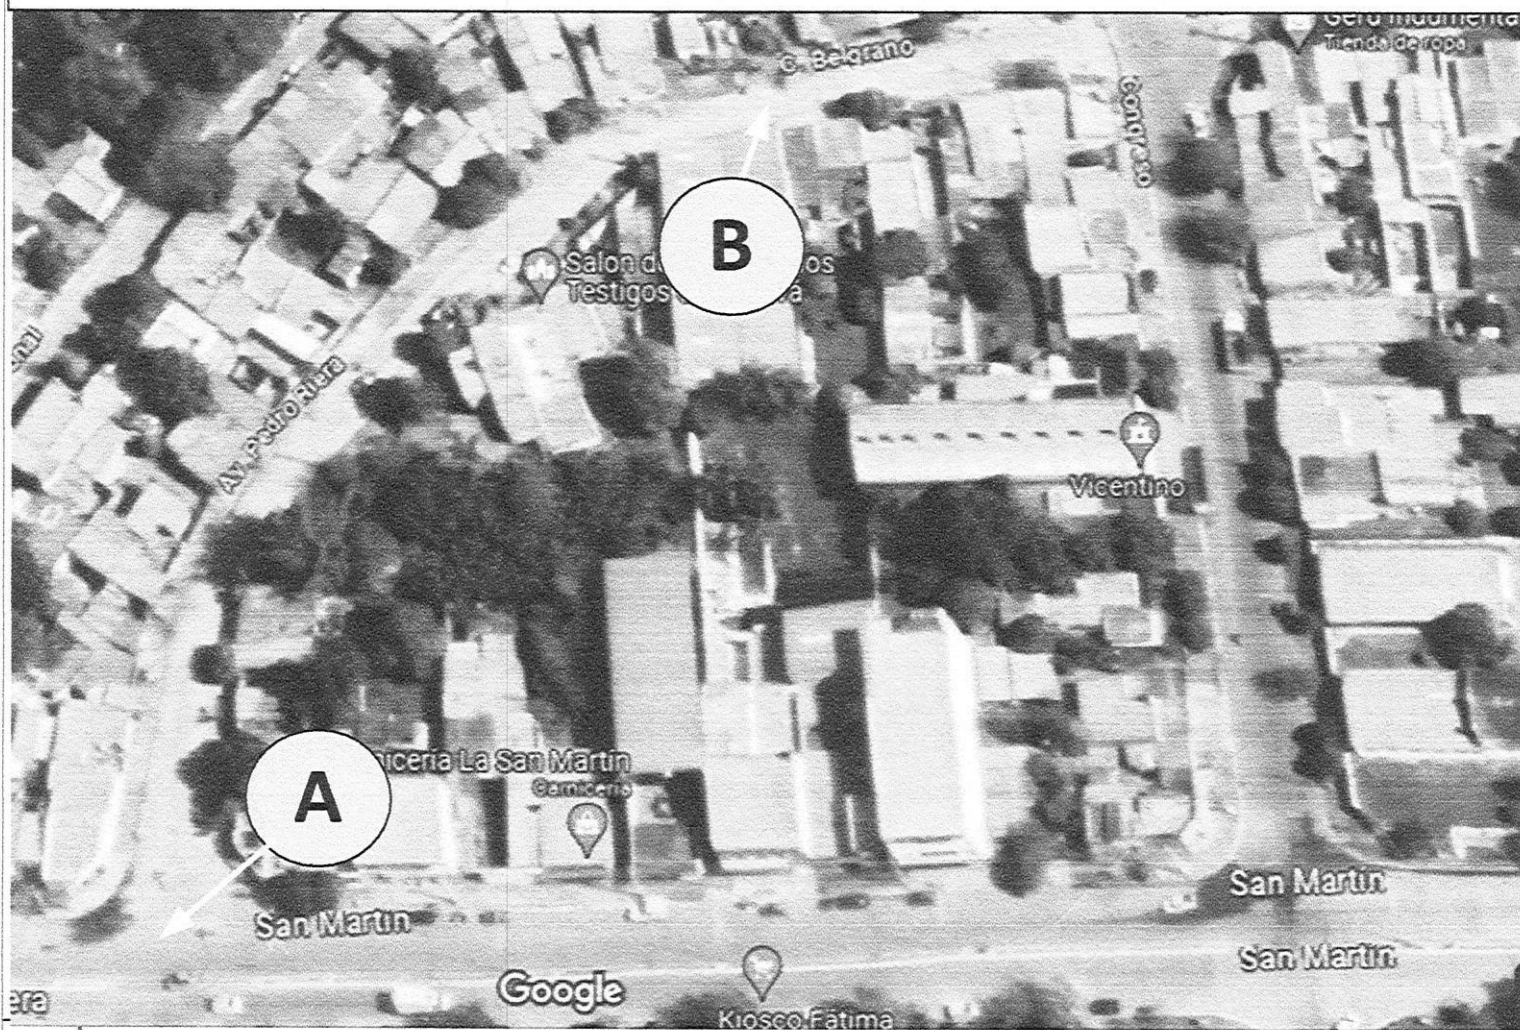
TOMA SATELITAL TOMADA DE GOOGLE MAPS

- A- Ubicación de la motocicleta marca KONISA sin dominio a la vista.  
 B- Ubicación del camión marca Mercedes Benz dominio VDE-383.-

- 1-Raspado sobre la calzada de 1,00mts-  
 2- Posición y ubicación en la cual se encontraba la motocileta marca KONISA sin dominio.  
 3-Ubicación de manchas de color pardo rojizo sobre la calzada.  
 4-Posicion y ubicación del camión Mercedes Benz dominio VDE-383,

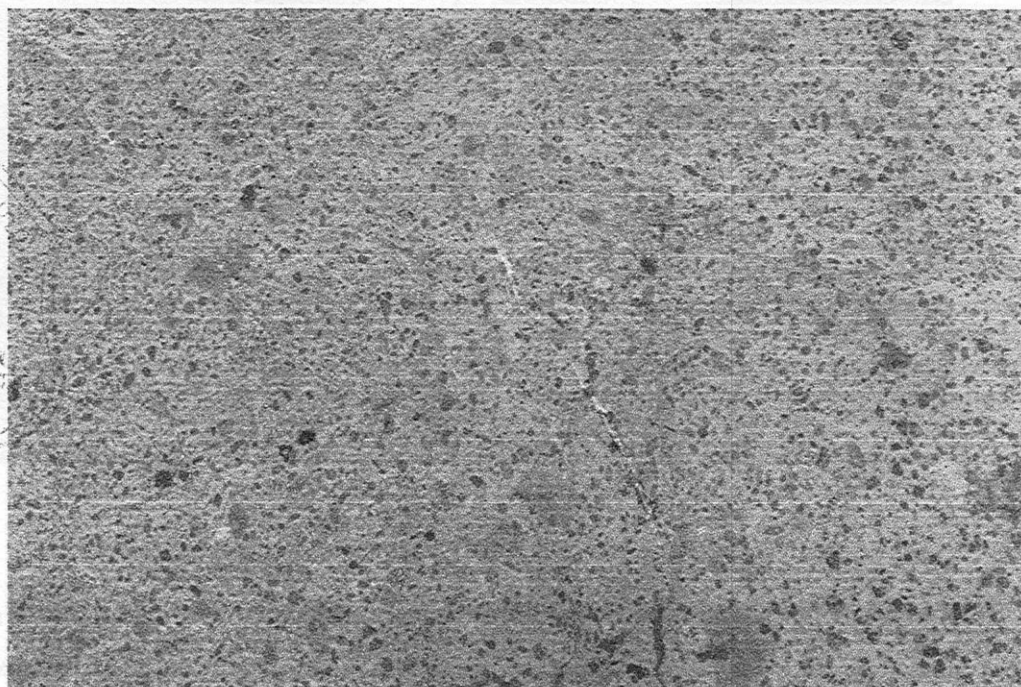
**FOTOGRAFIA N° 04:** Se observa el lateral derecho y su estado, a posterior se observa manchas color pardo rojizo sobre la calzada.-
