CARPETA TECNICA Nº 743/14

CAUSA: LESIONES CULPOSAS

DIVISION CRIMINALISTICA U.R.O.-  
INFORME TECNICO N°: 743/ 14.-

Elevo a UD. el resultado de la inspección técnica realizada al vehículo que a continuación detallo.-

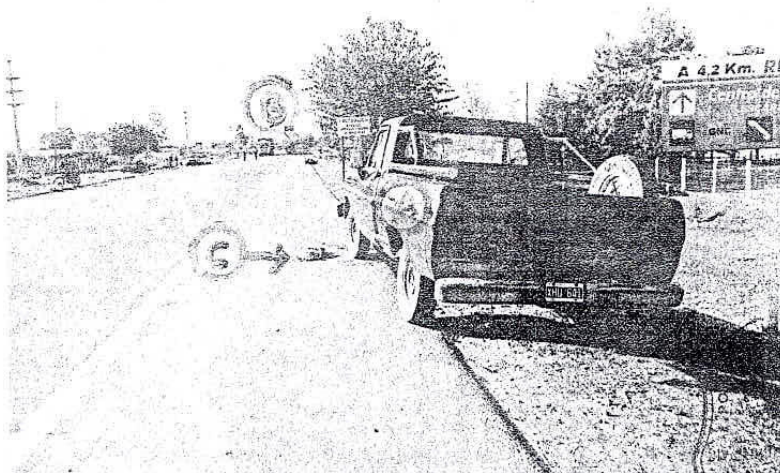
FOTOGRAFIA N° 04.

FOTOGRAFIA N° 04: Ídem a fotografía anterior en aproximación.

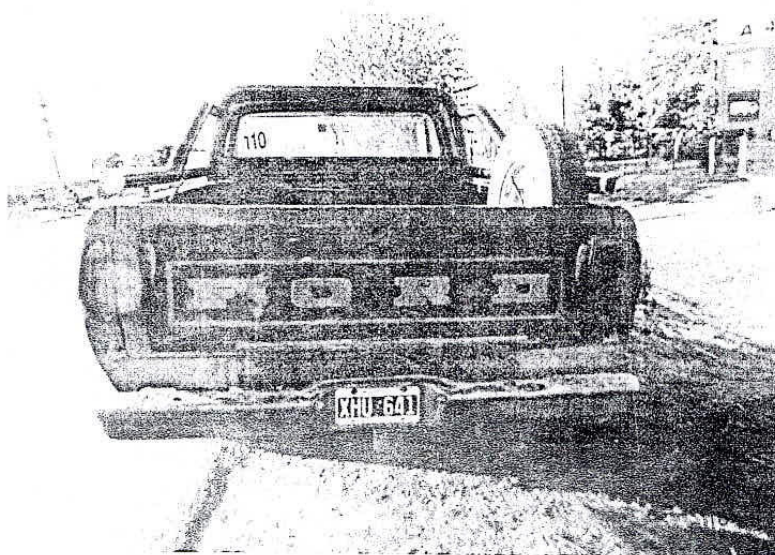
FOTOGRAFIA N° 05.

FOTOGRAFIA N° 05: Tomada a la parte trasera de la camioneta Ford en mención, y en la misma se observa su dominio.

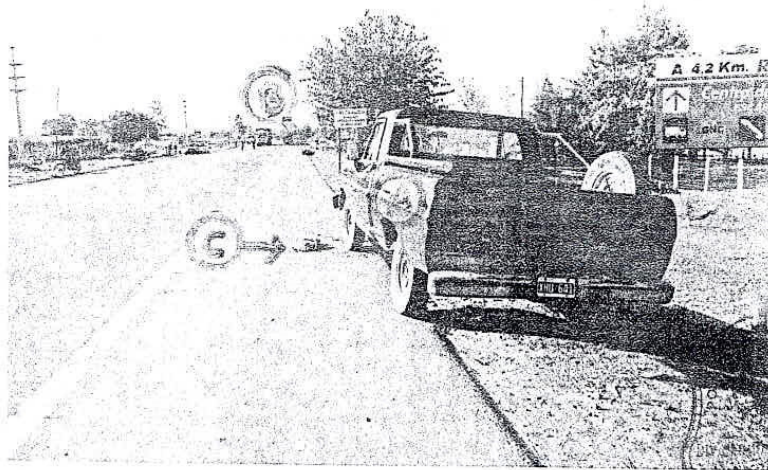
FOTOGRAFIA N° 04.

FOTOGRAFIA N° 04: Ídem a fotografía anterior en aproximación.

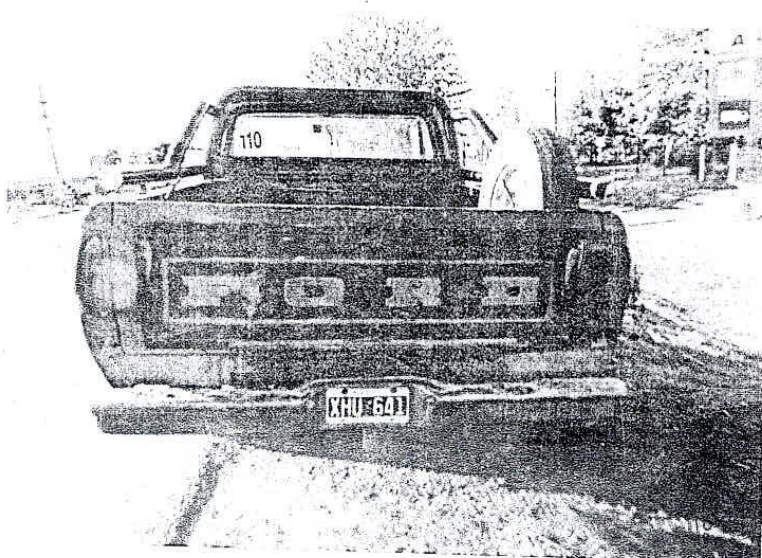
FOTOGRAFIA N° 05.

FOTOGRAFIA N° 05: Tomada a la parte trasera de la camioneta Ford en mención, y en la misma se observa su dominio.

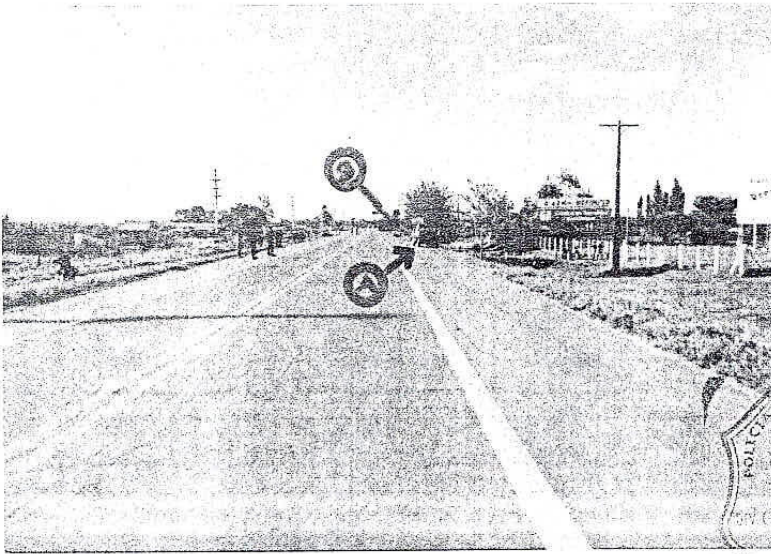
FOTOGRAFIA N° 02.

FOTOGRAFIA N° 02: Ídem a fotografía en aproximación.

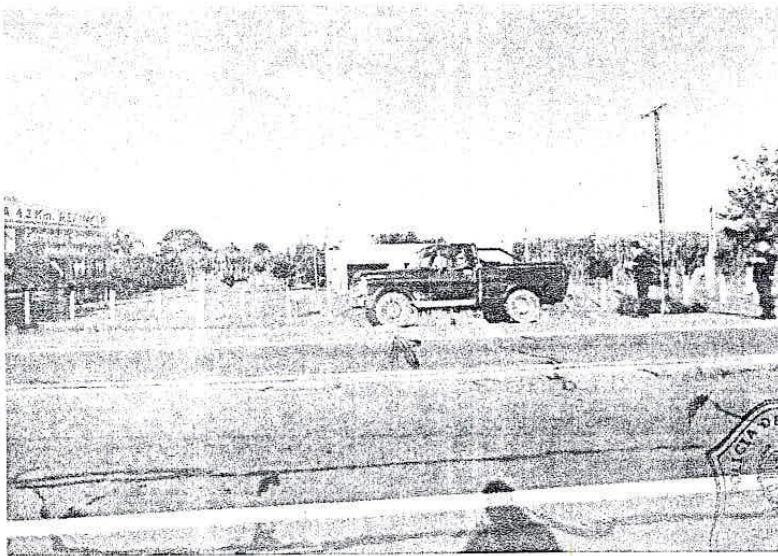
FOTOGRAFIA N° 06.

FOTOGRAFIA N° 06: Tomada desde el cardinal oeste a este, y en la misma se observa el lugar y posición en que se encuentra la camioneta ford en mención, e indico con la inserta el lugar donde se encontraba el miembro inferior.

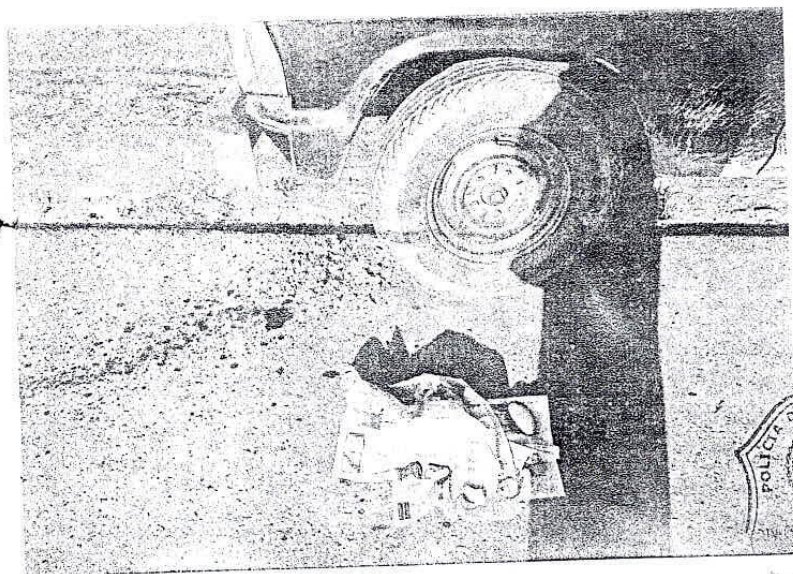
FOTOGRAFIA N° 08.

FOTOGRAFIA N° 08: Tomada en aproximación al lugar donde se encontraba el miembro inferior en mención.

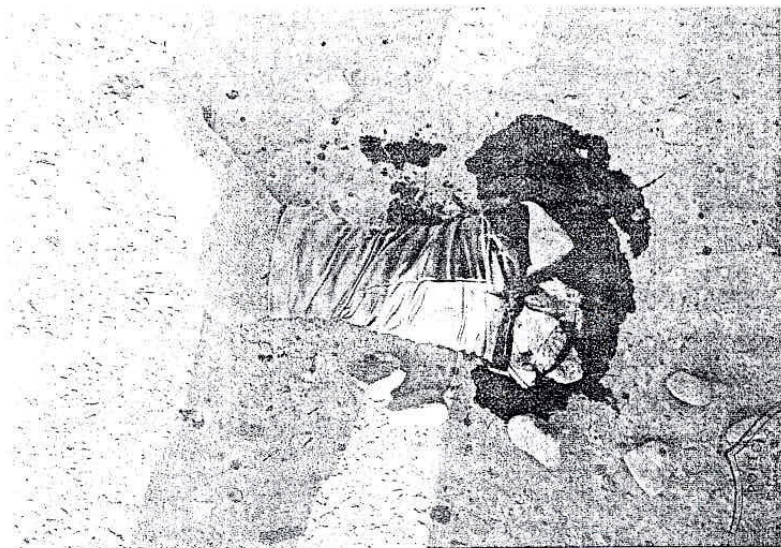
FOTOGRAFIA N° 09.

FOTOGRAFIA N° 09: En la misma se observa el miembro inferior en mención.

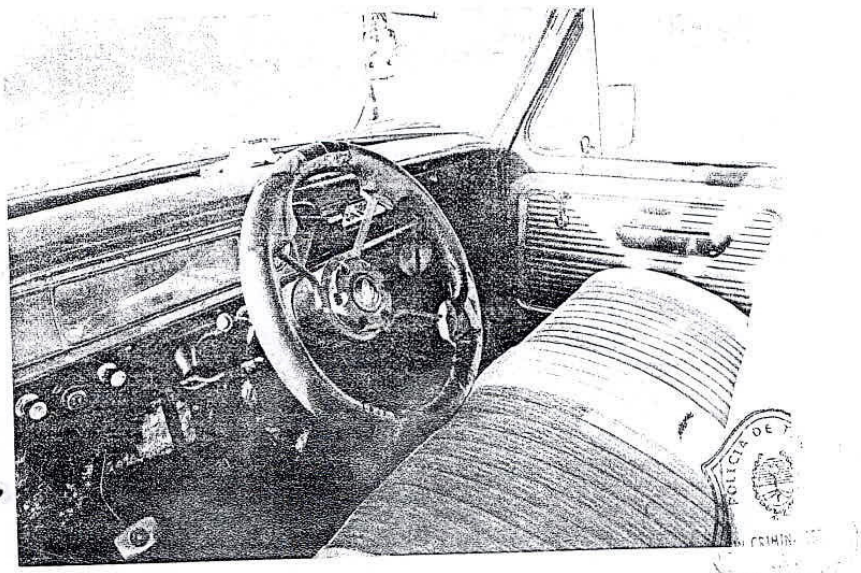
FOTOGRAFIA N° 11.

FOTOGRAFIA N° 11: Tomada al interior de la camioneta Ford en mención.

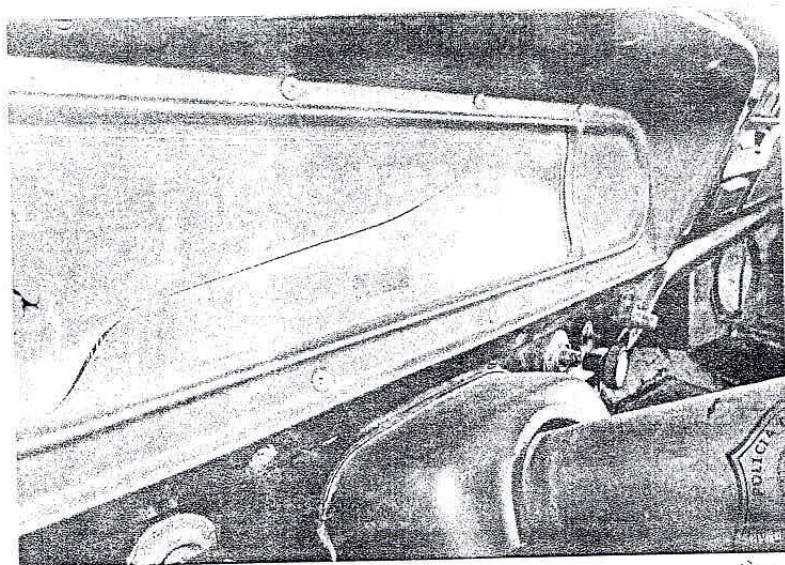
FOTOGRAFIA N° 12.

FOTOGRAFIA N° 12: Tomada en aproximación al tablero de instrumentos de la camioneta ford en mención.

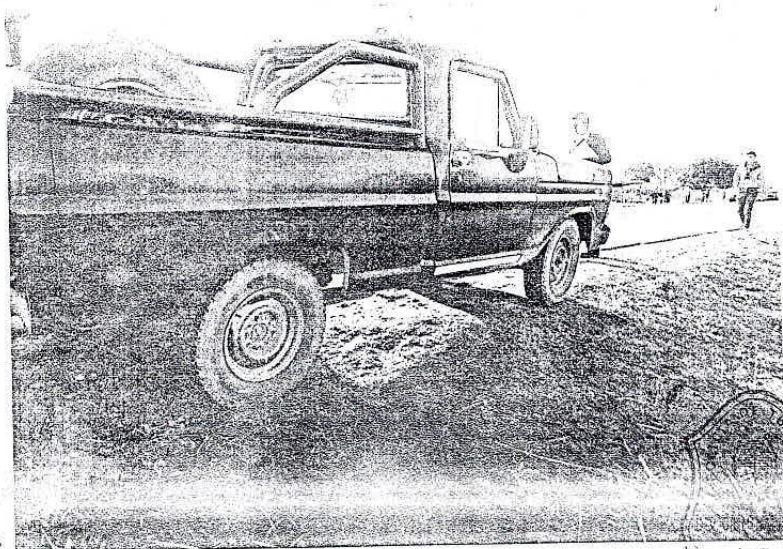
FOTOGRAFIA N° 13.

FOTOGRAFIA N° 13: Vista en primer plano del lateral derecho de la camioneta Ford en mención.

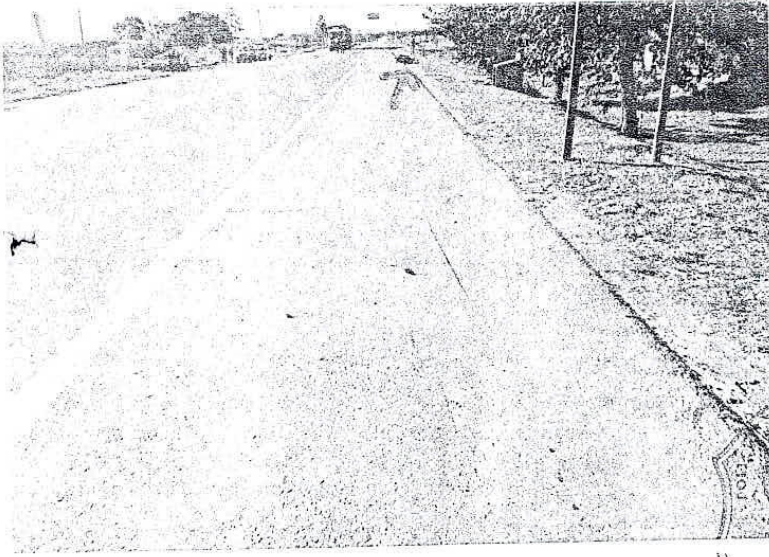
FOTOGRAFIA N° 16.

FOTOGRAFIA N° 16: En la presente toma fotográfica se observa e indico con flecha inserta el lugar donde se encontraba la motocicleta Motomel afectada a la causa.

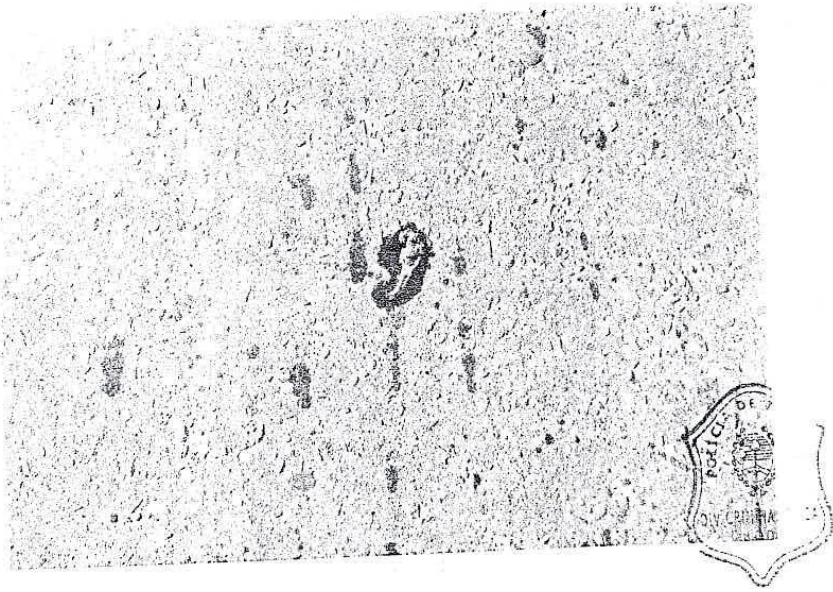
FOTOGRAFIA N° 18.

FOTOGRAFIA N° 18: Tomada en aproximación a resto biológico enunciado en fotografía anterior.

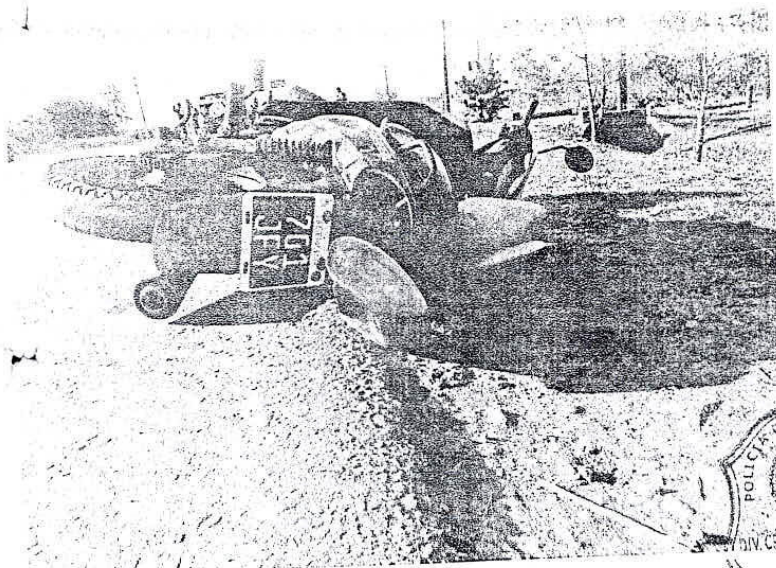
FOTOGRAFIA N° 20.

FOTOGRAFIA N° 20: En la misma se observa la parte trasera de la motocicleta motomel en mención, y su dominio (701 JFY).

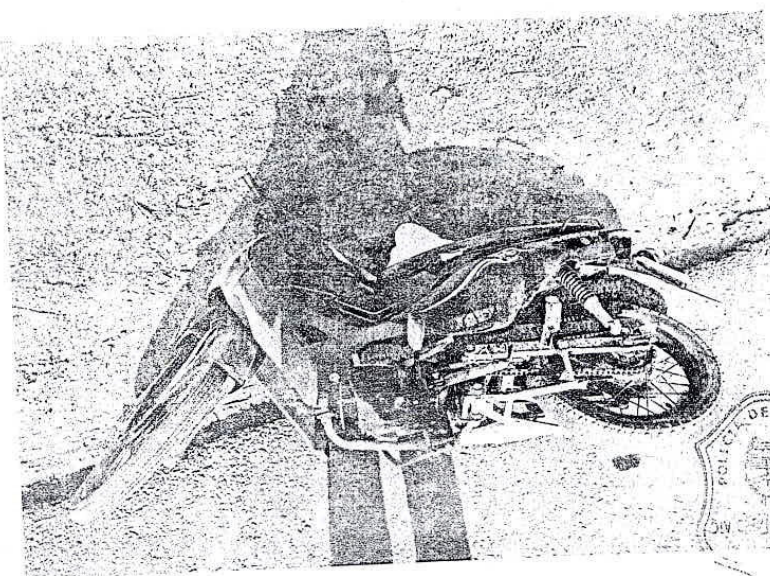
FOTOGRAFIA N° 21.

FOTOGRAFIA N° 21: Vista en primer plano del lugar y posición en que se encontraba la motocicleta en motomel en mención.

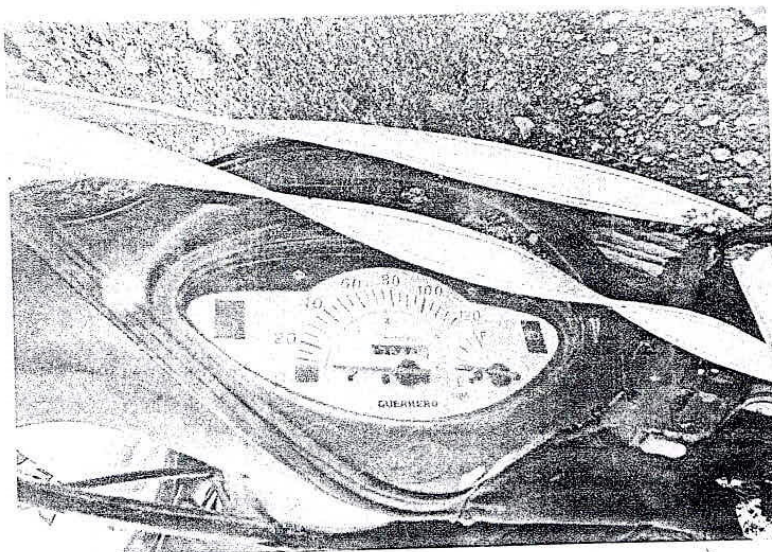
FOTOGRAFIA N° 23.

FOTOGRAFIA N° 23: Tomada al tablero de instrumentos de la motocicleta motomel en  
ención.

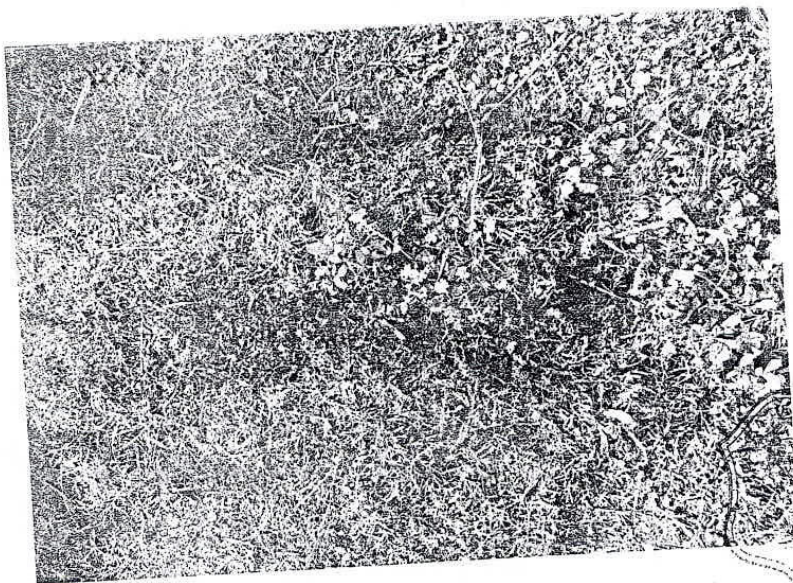
FOTOGRAFIA N° 25.

FOTOGRAFIA N° 25: Tomada en aproximación a la macha de color pardo rojiza enunciada en fotografía anterior.

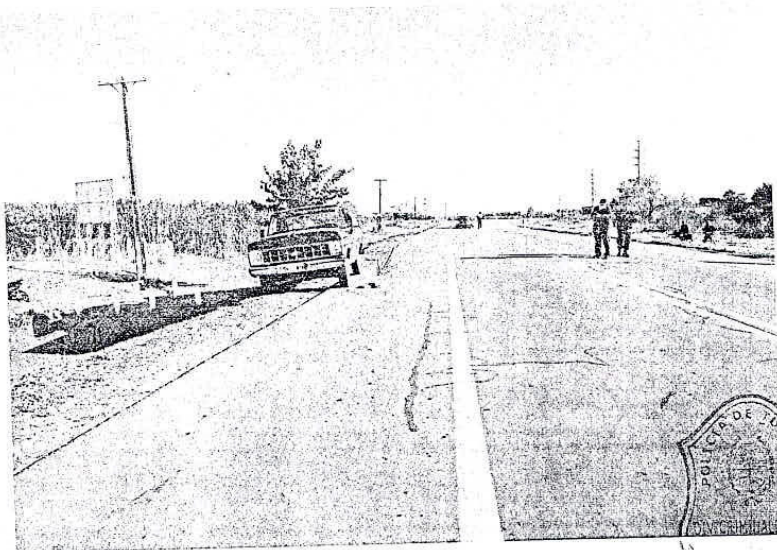
FOTOGRAFIA N° 27.

FOTOGRAFIA N° 27: Tomada desde el cardinal Norte a Sur, y en la misma se observa el lugar y posición en que se encontraba la camioneta ford en mención, e indico con flecha inserta el lugar donde se encontraba miembro inferior.

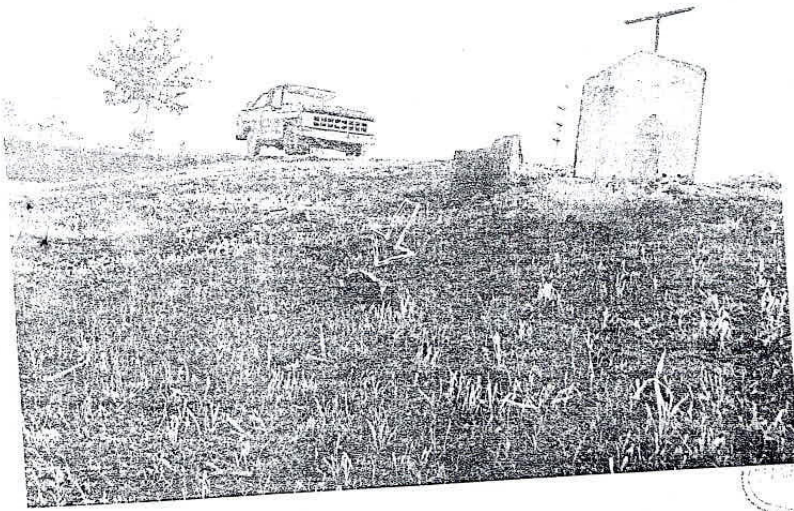
FOTOGRAFIA N° 28.

FOTOGRAFIA N° 28: En la presente toma fotográfica se puede observar en primer plano e indico con flecha inserta un zapato color negro, y en segundo plano la camioneta ford afectada a la presente causa.

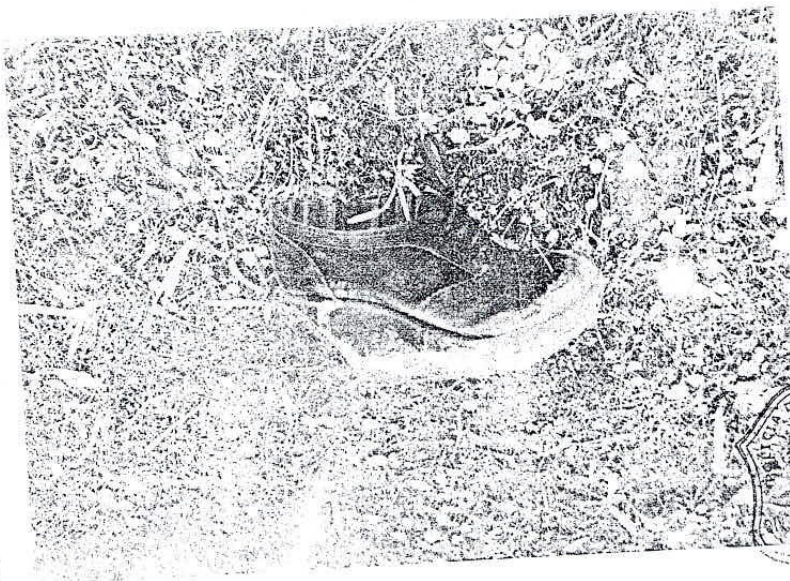
FOTOGRAFIA N° 29.

FOTOGRAFIA N° 29: Tomada en aproximación al zapato color negro enunciado en fotografía anterior.
