**POLICIA CIENTIFICA MONTEROS  
DIVISION CRIMINALISTICA**

**LEGAJO M-004755/22 EXPTE 710/340/22 D.C.O**

**CAUSA:** OLIVERA JOSE ALFREDO S/ LESIONES CULPOSAS.  
VICT. QUINTANA CESAR Y OT. FH 11/09/22 STA LUCIA

Dando cumplimiento a lo ordenado, ELEVO A UD., adjuntando **CARPETA TECNICA N°1781/22** compuesta de relevamiento planimétrico, informe fotográfico que consta de (36) tomas a color y (03) informes técnicos mecánicos correspondientes.

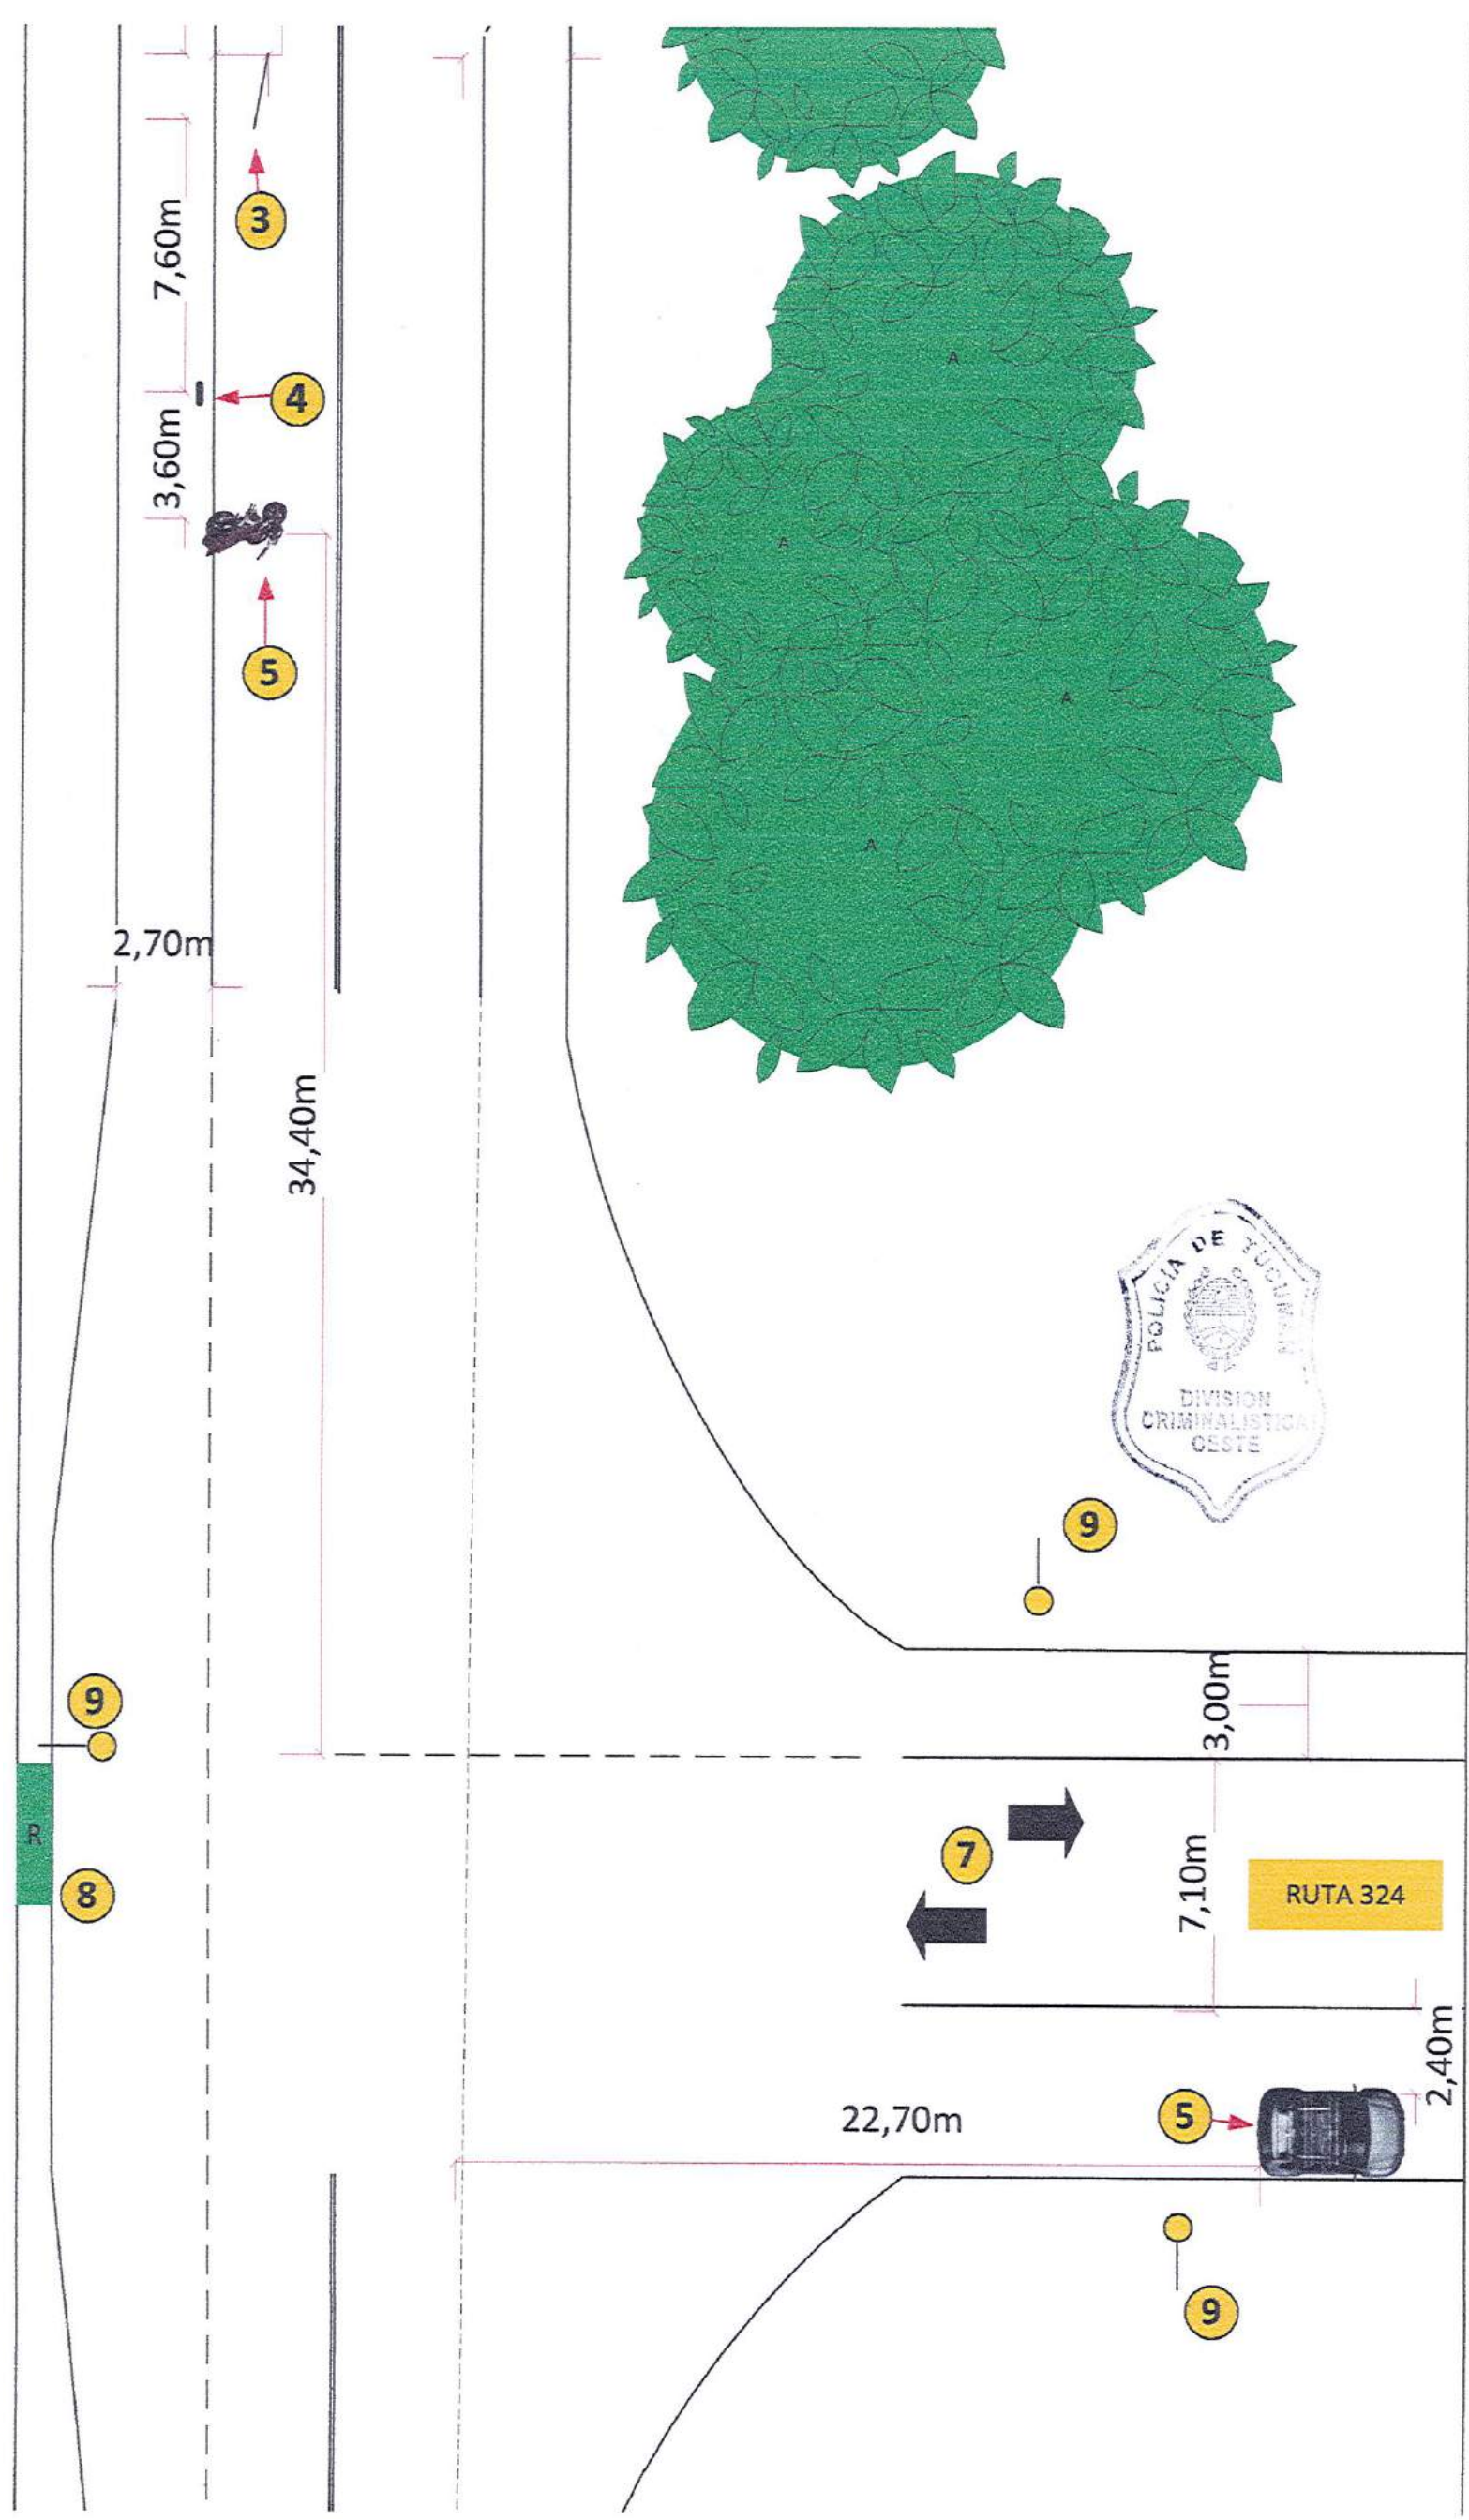
# RELEVAMIENTO PLANIMETRICO

CAUSA: LES. CULP.  
CAUSANTE: OLIVERA JOSE ALFREDO  
VICTIMA: QUINTANA CESAR Y OTRO.  
OCURRIDO: 11-09-22  
LUGAR: RUTA 307 Y 324.-

AUTOMOVIL CHEVROLET  
ONIX D:AA851FV  
MOTOCICLETA HONDA XR  
150 L SIN DOMINIO  
AUTOMOVIL TOYOTA  
COROLA D.IEU361.-
