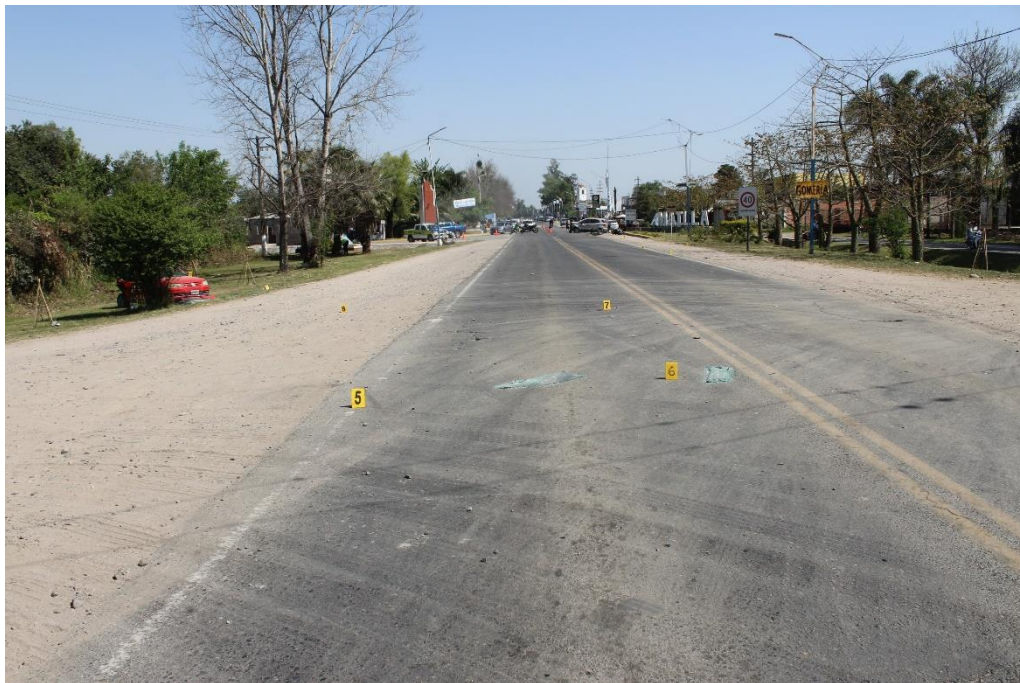
**FOTOGRAFIA N° 13:** Toma en aproximación del carril con sentido Sur-Norte, donde se aprecia la ubicación de los indicios N° 5, 6 y 7.

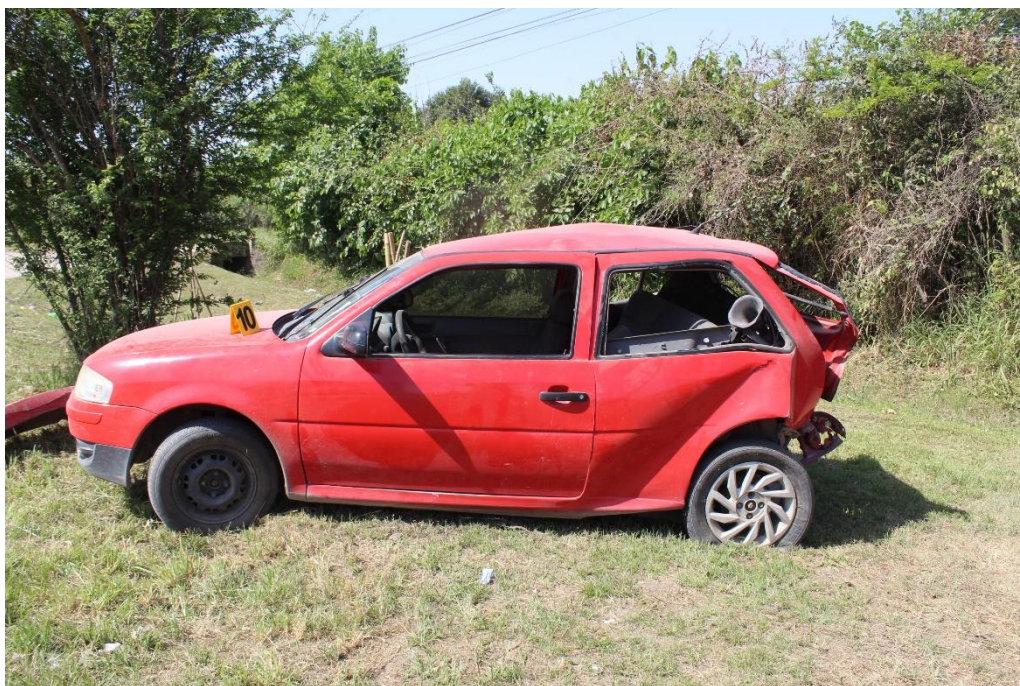
**FOTOGRAFIA N° 25:** Toma del lateral izquierdo del automóvil, donde se observa su posición y estado.

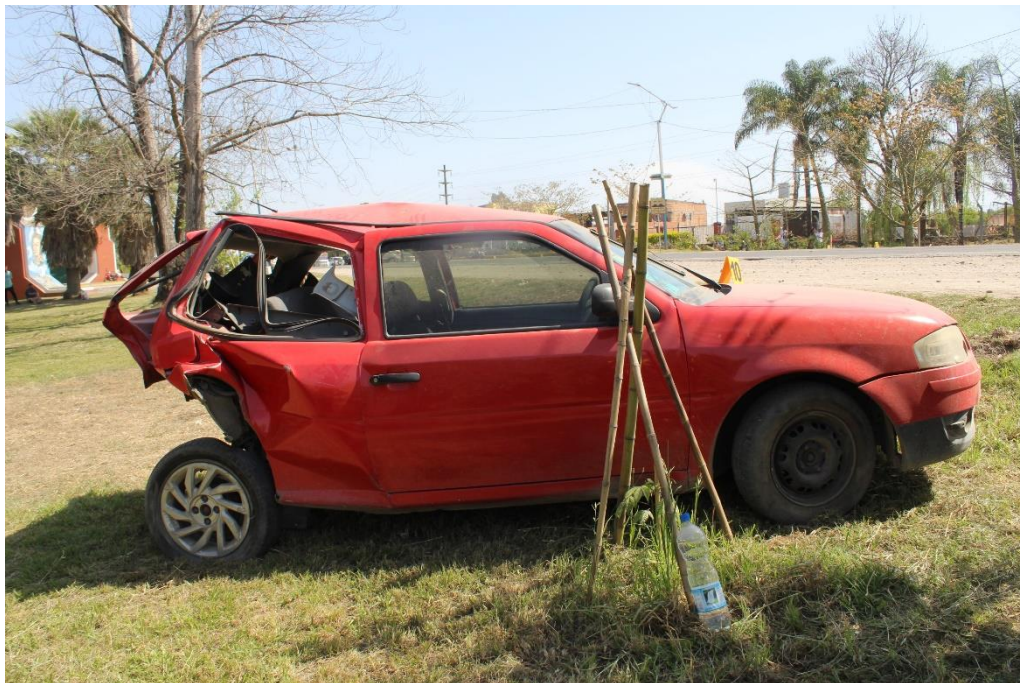
**FOTOGRAFIA N° 27:** Detalle del lateral derecho del automóvil, donde se observa su posición y estado.

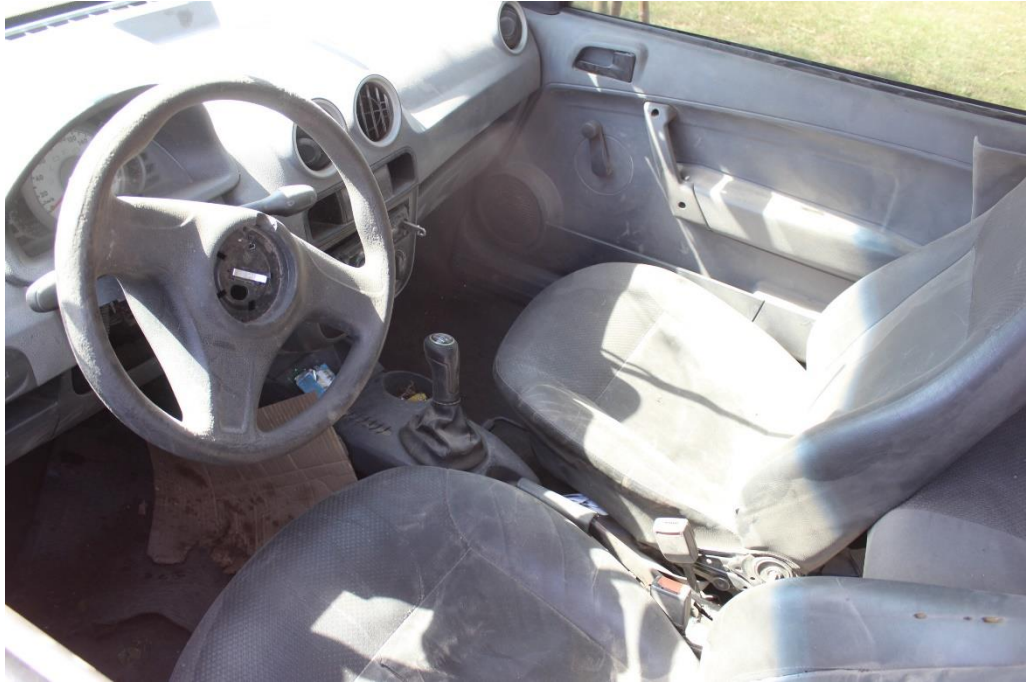
**FOTOGRAFIA N° 30:** Detalle del interior del habitáculo del vehículo.

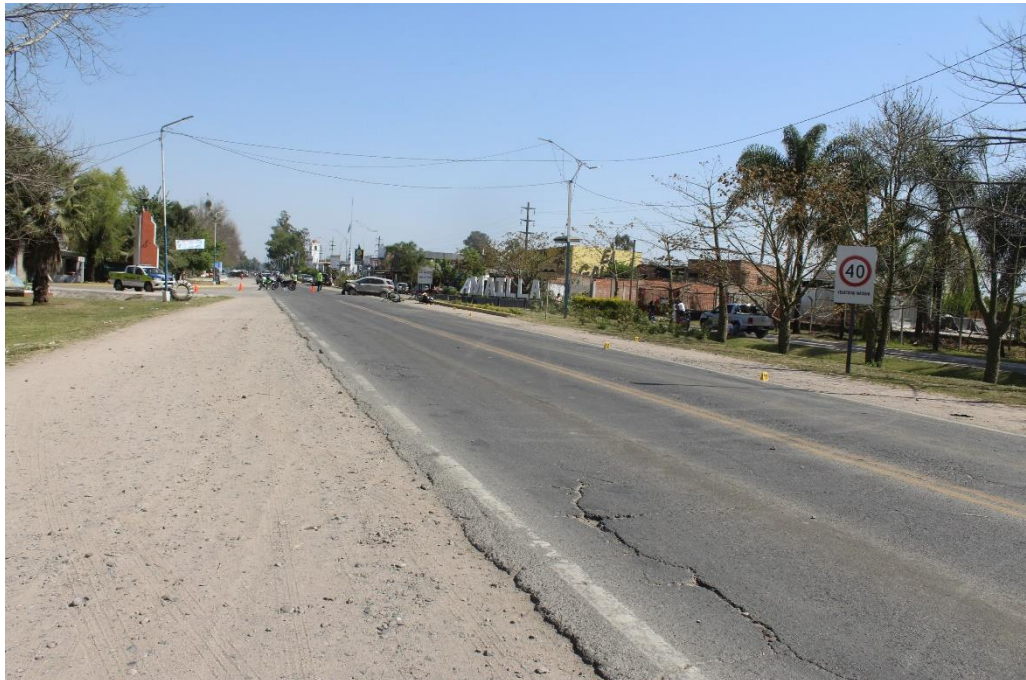
**FOTOGRAFIA N° 31:** Toma panorámica desde la banquina Sur-Norte, donde se observa la calzada completa y la ubicación de los indicios posteriores.

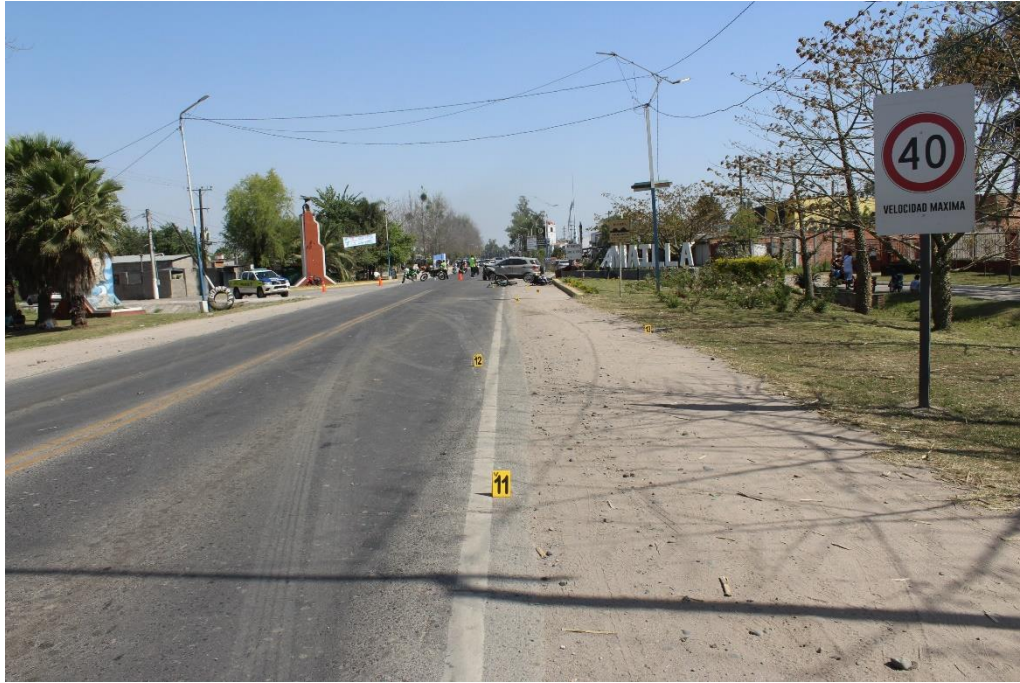
**FOTOGRAFIA N° 32:** Panorámica tomada desde el carril Norte-Sur, donde se visualiza la ubicación de los carteles indicadores N° 11 y N° 12.

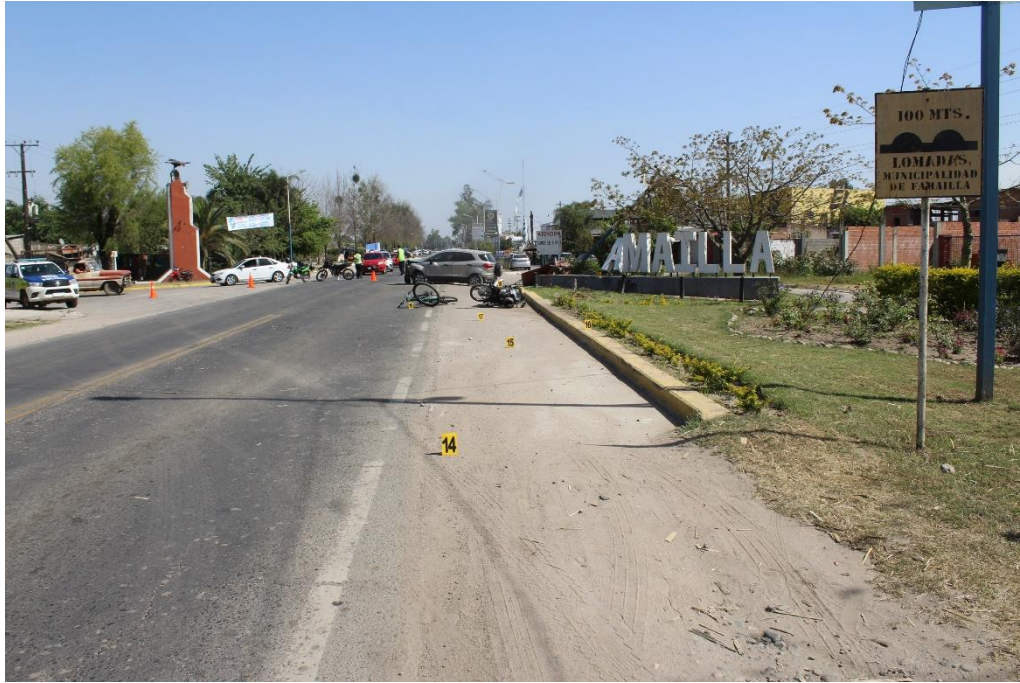
**FOTOGRAFIA N° 38:** Panorámica en aproximación a la continuidad de la banquina, donde se observa la ubicación de los indicios señalados con los carteles N° 14 y 15.

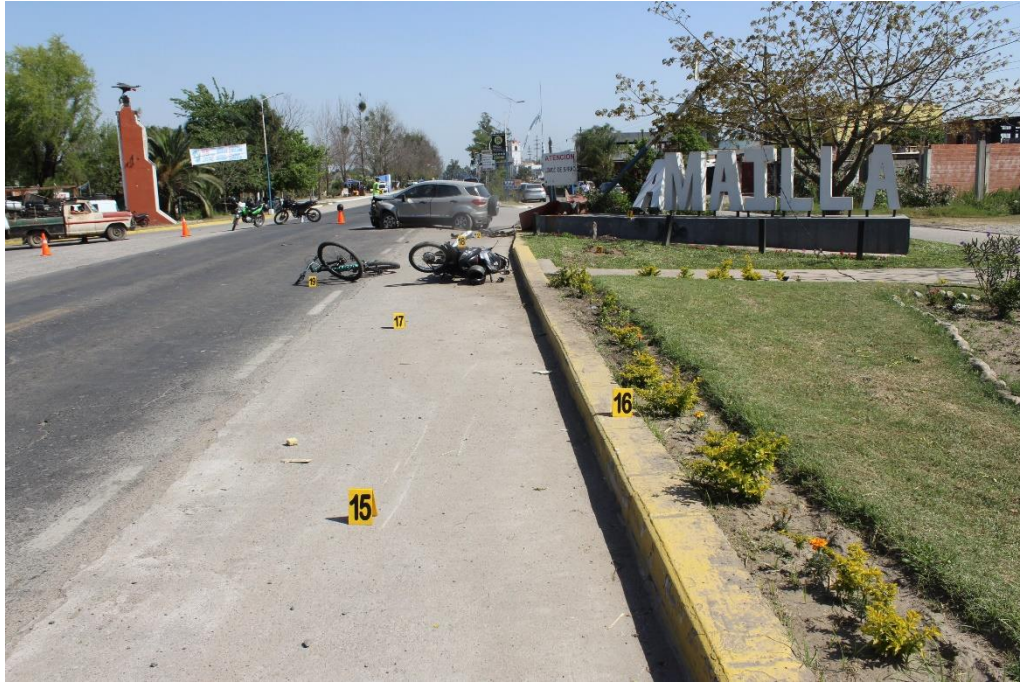
**FOTOGRAFIA N° 40:** Toma panorámica donde se visualiza la ubicación de los indicios señalados con los carteles N° 15, 16 y 17.

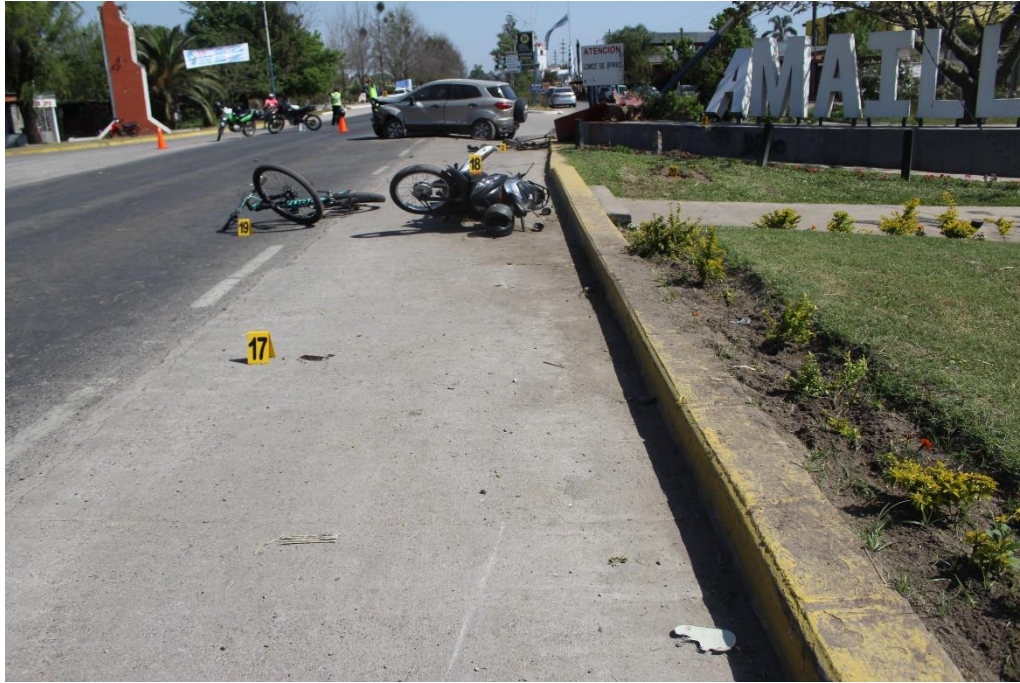
**FOTOGRAFIA N° 44:** Toma panorámica donde se observan la ubicación de los indicios posteriores, señalados con los carteles N° 17, 18 y 19.

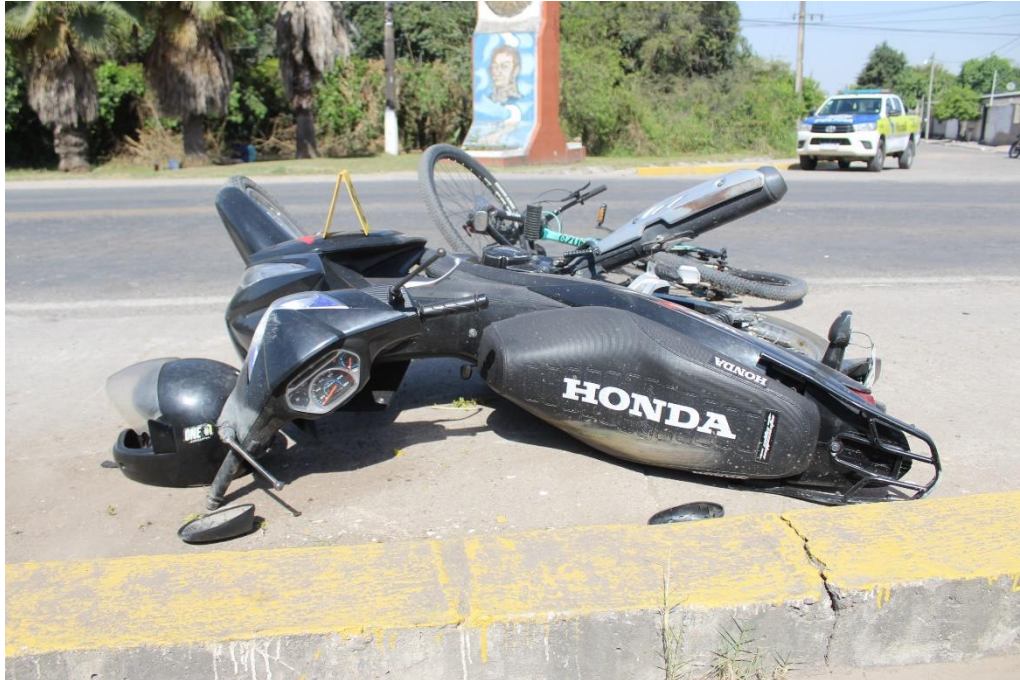
**FOTOGRAFIA N° 48:** Vista superior de la motocicleta volcada sobre su lateral izquierdo en la banquina asfaltada.

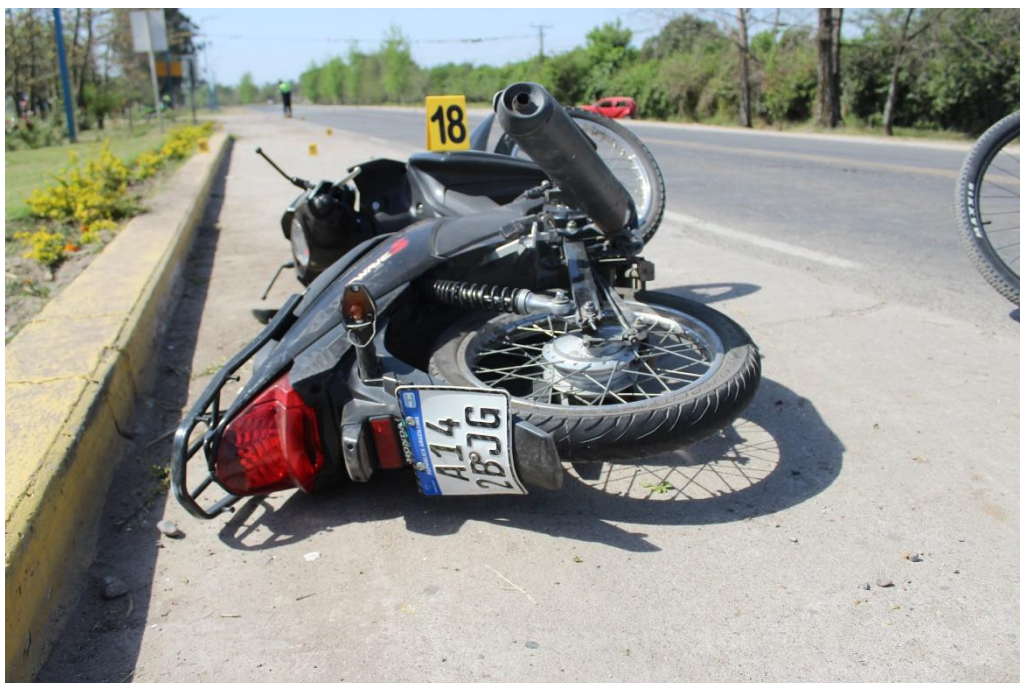
**FOTOGRAFIA N° 49:** Vista posterior de la motocicleta donde se aprecia su dominio A142BJG, ubicación y posición final.

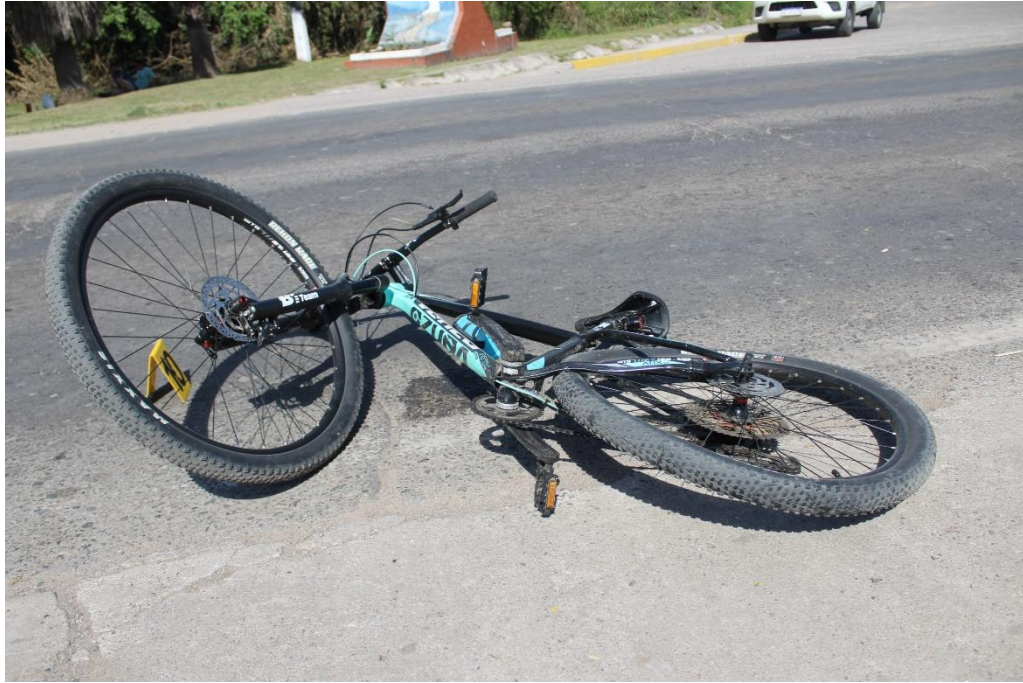
**FOTOGRAFIA N° 52:** Vista inferior de la bicicleta, donde se observa su ubicación y posición final.

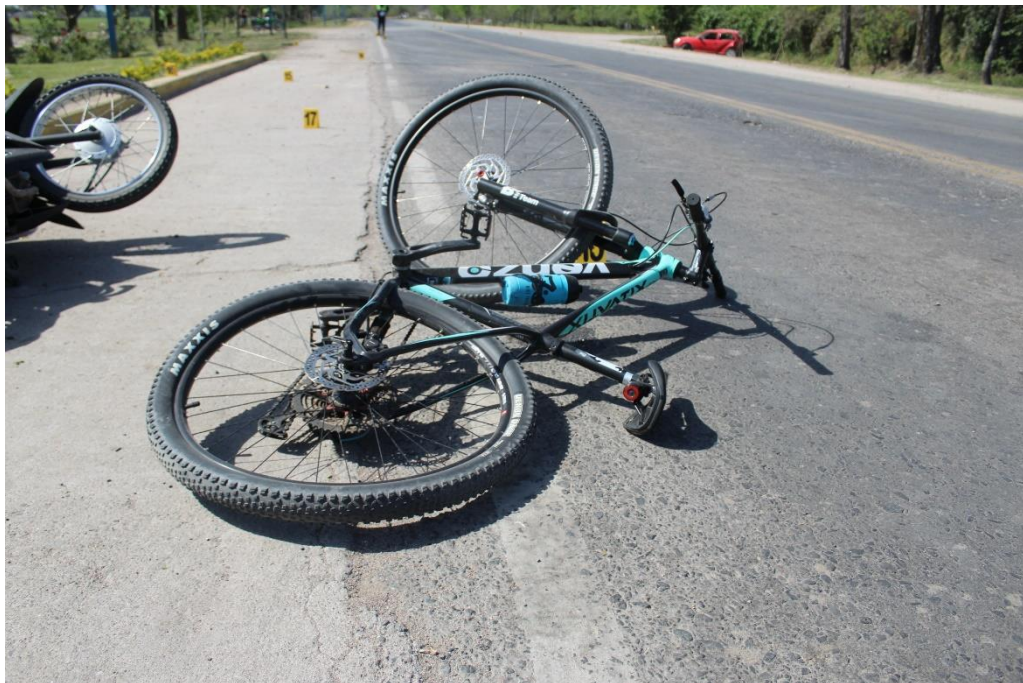
**FOTOGRAFIA N° 53:** Vista posterior de la bicicleta, donde se aprecia su estado y posición.

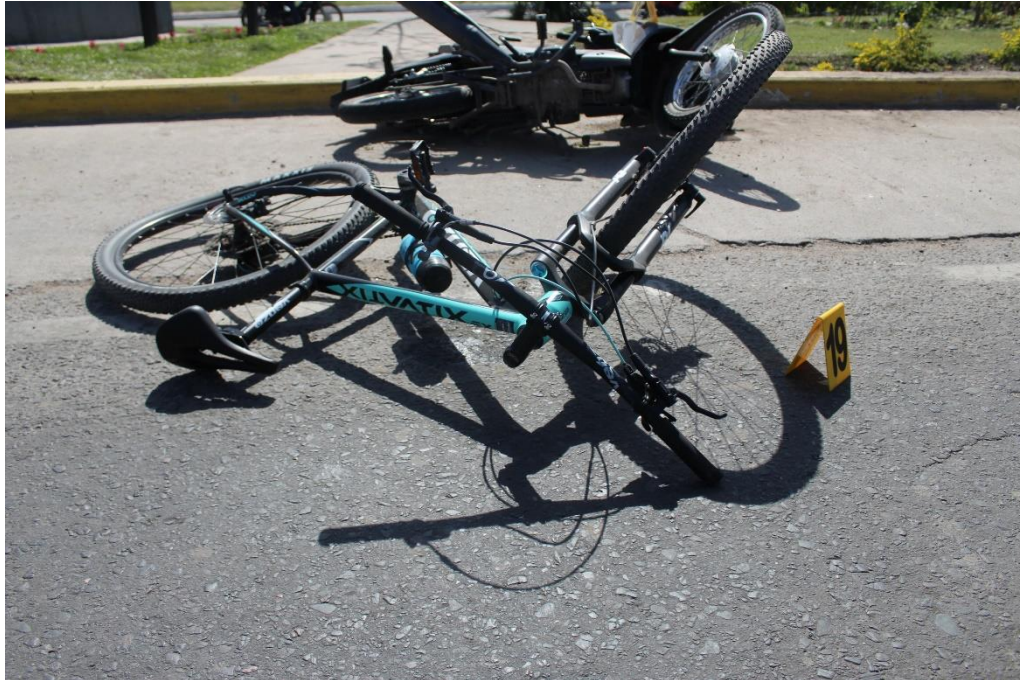
**FOTOGRAFIA N° 54:** Vista superior de la bicicleta, se aprecia su ubicación final.

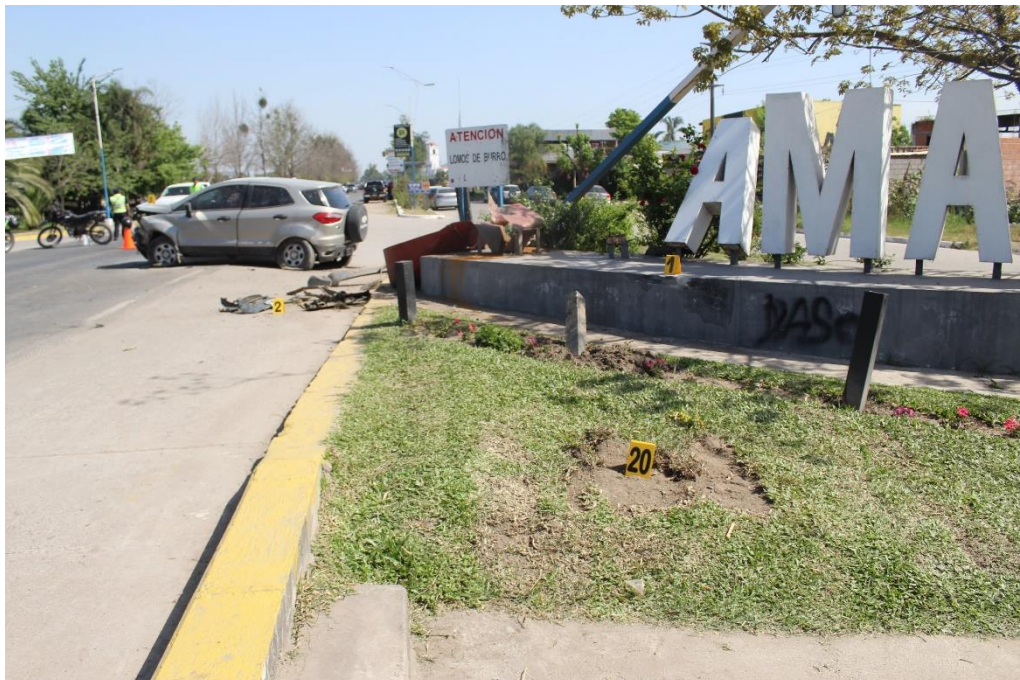
**FOTOGRAFIA N° 55:** Vista panorámica donde se observa la ubicación de los indicios señalados con los carteles N° 20, 1 y 2.

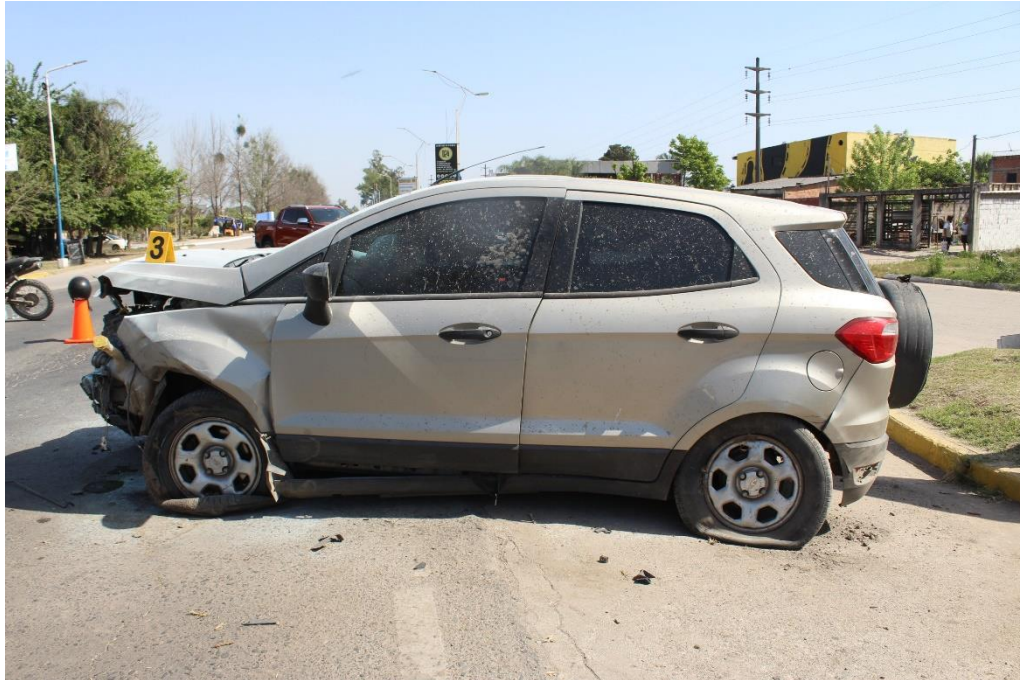
**FOTOGRAFIA N°64:** Detalle del lateral izquierdo de la camioneta color gris, señalada con el cartel N° 3, donde se observa su ubicación y estado general.

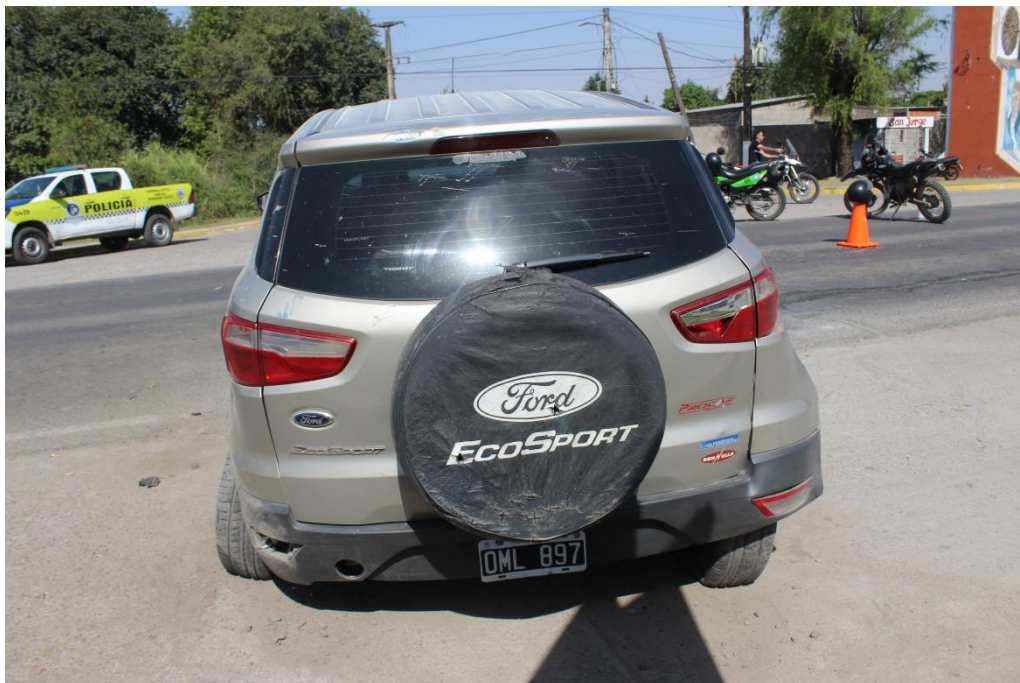
**FOTOGRAFIA N° 65:** Vista posterior de la camioneta marca Ford, modelo Ecosport, dominio OML 897, donde se aprecia su posición y estado.

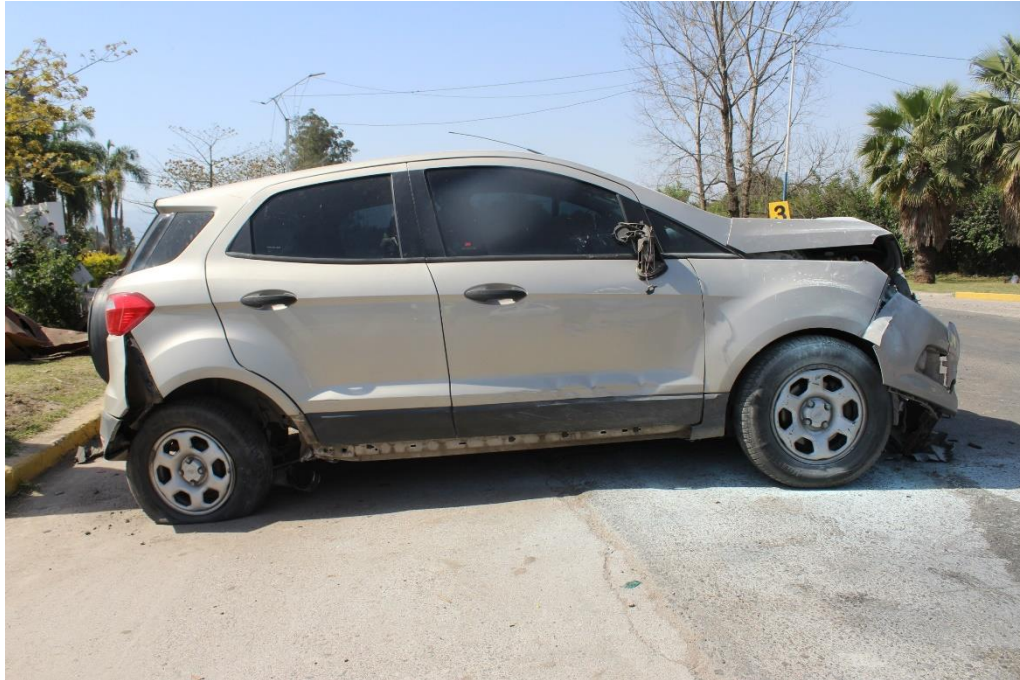
**FOTOGRAFIA N° 66:** Vista lateral derecha de la camioneta Ford, donde se observa su estado general.

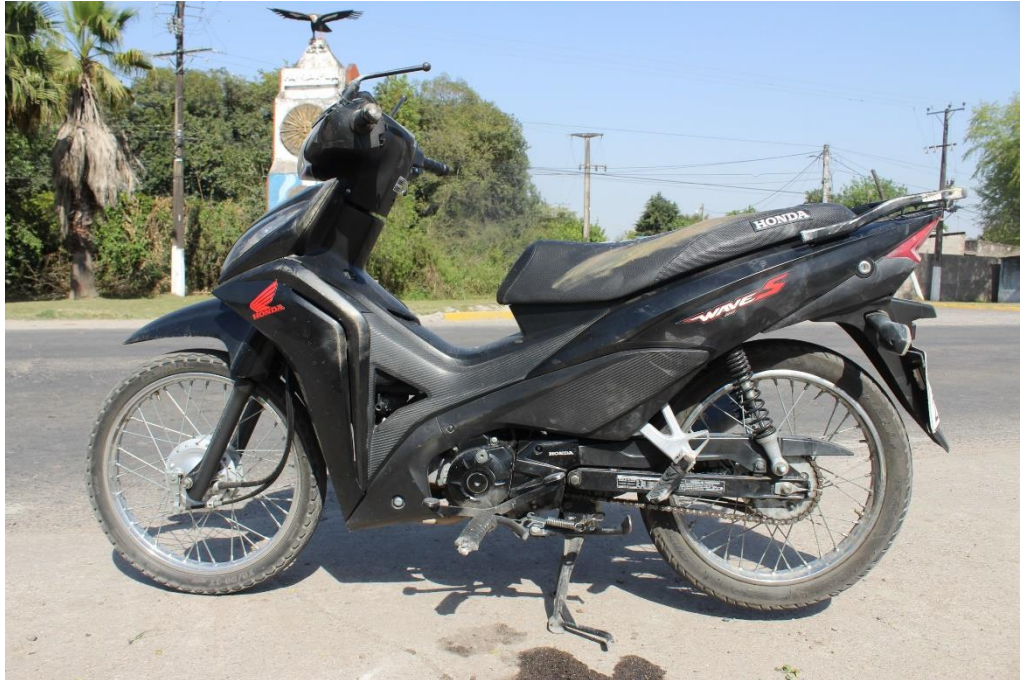
**FOTOGRAFIA N° 70:** Detalle de motocicleta marca Honda, modelo Wave, color negro, observándose su lateral izquierdo y el estado de conservación.

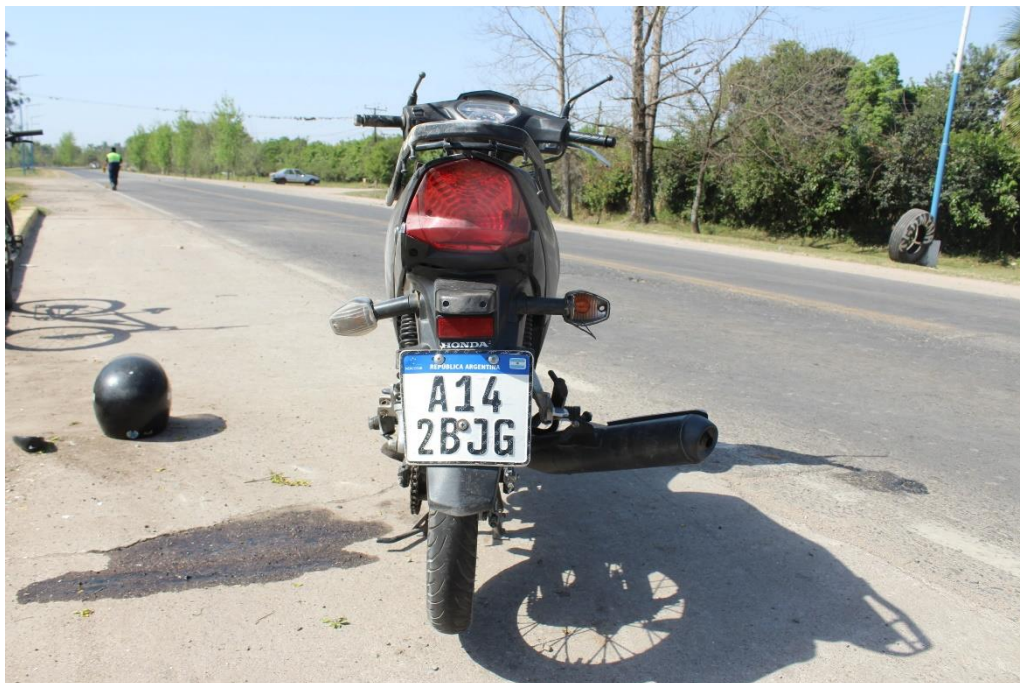
**FOTOGRAFIA N° 71:** Vista posterior de la motocicleta donde se observa su dominio A142BJG y su estado.

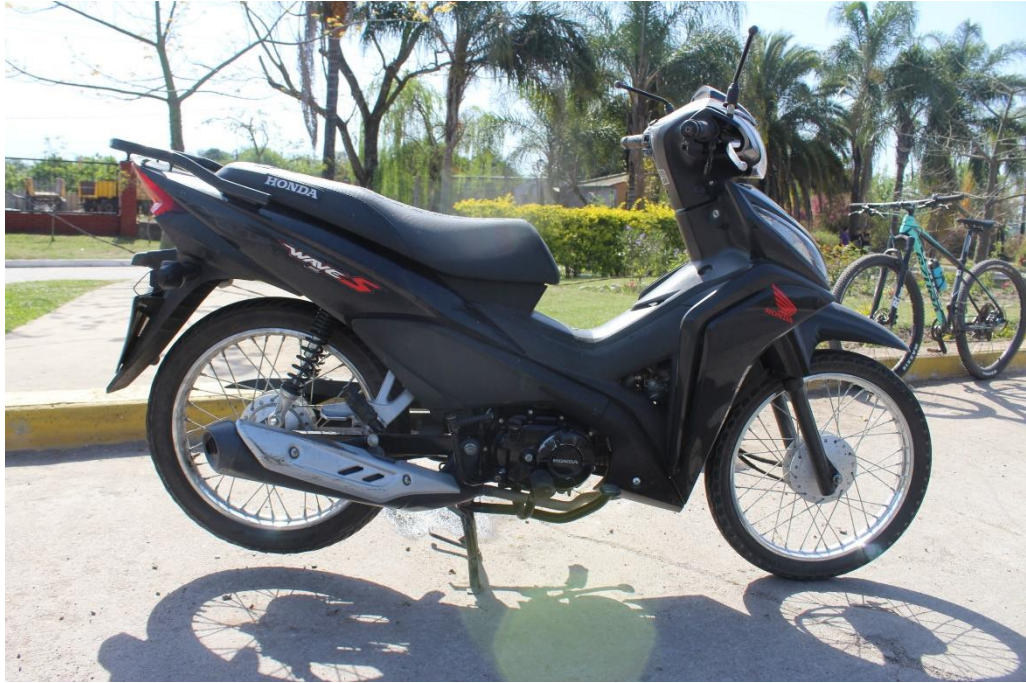
**FOTOGRAFIA N° 72:** Vista lateral derecha de la motocicleta, donde se aprecia su estado.

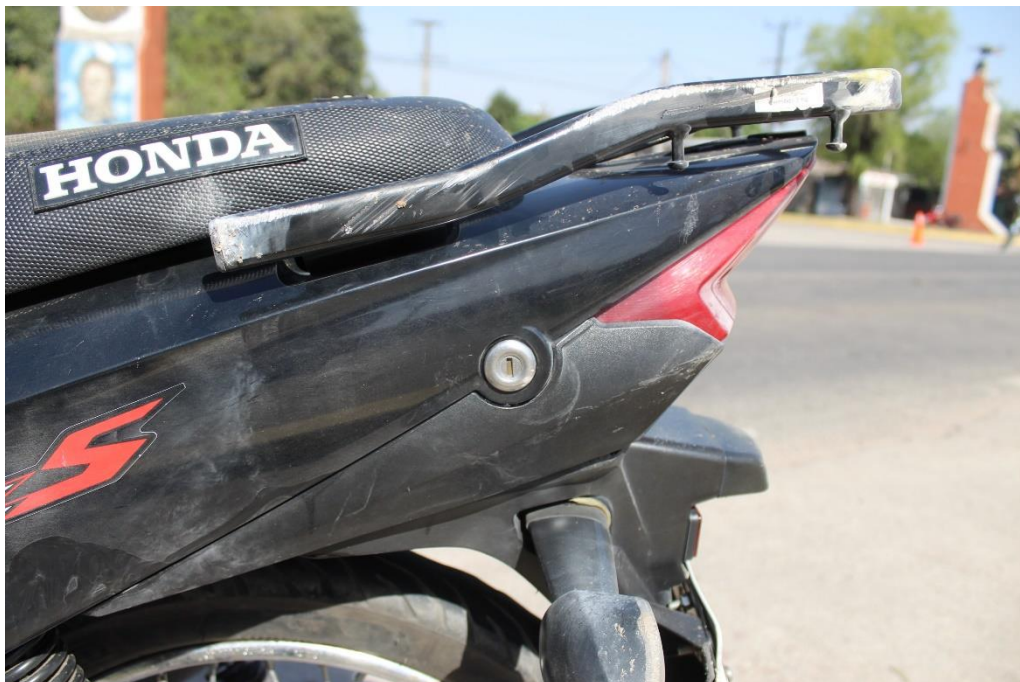
**FOTOGRAFIA N° 75:** Detalle del lateral derecho de la motocicleta, donde se aprecia la cerradura del compartimiento del asiento.
