**CARPETA TÉCNICA N° 2023/19**

**CAUSA:** HOMICIDIO CULPOSO

# Relevamiento Planimetrico

INF. FOTOG. N 2023/19

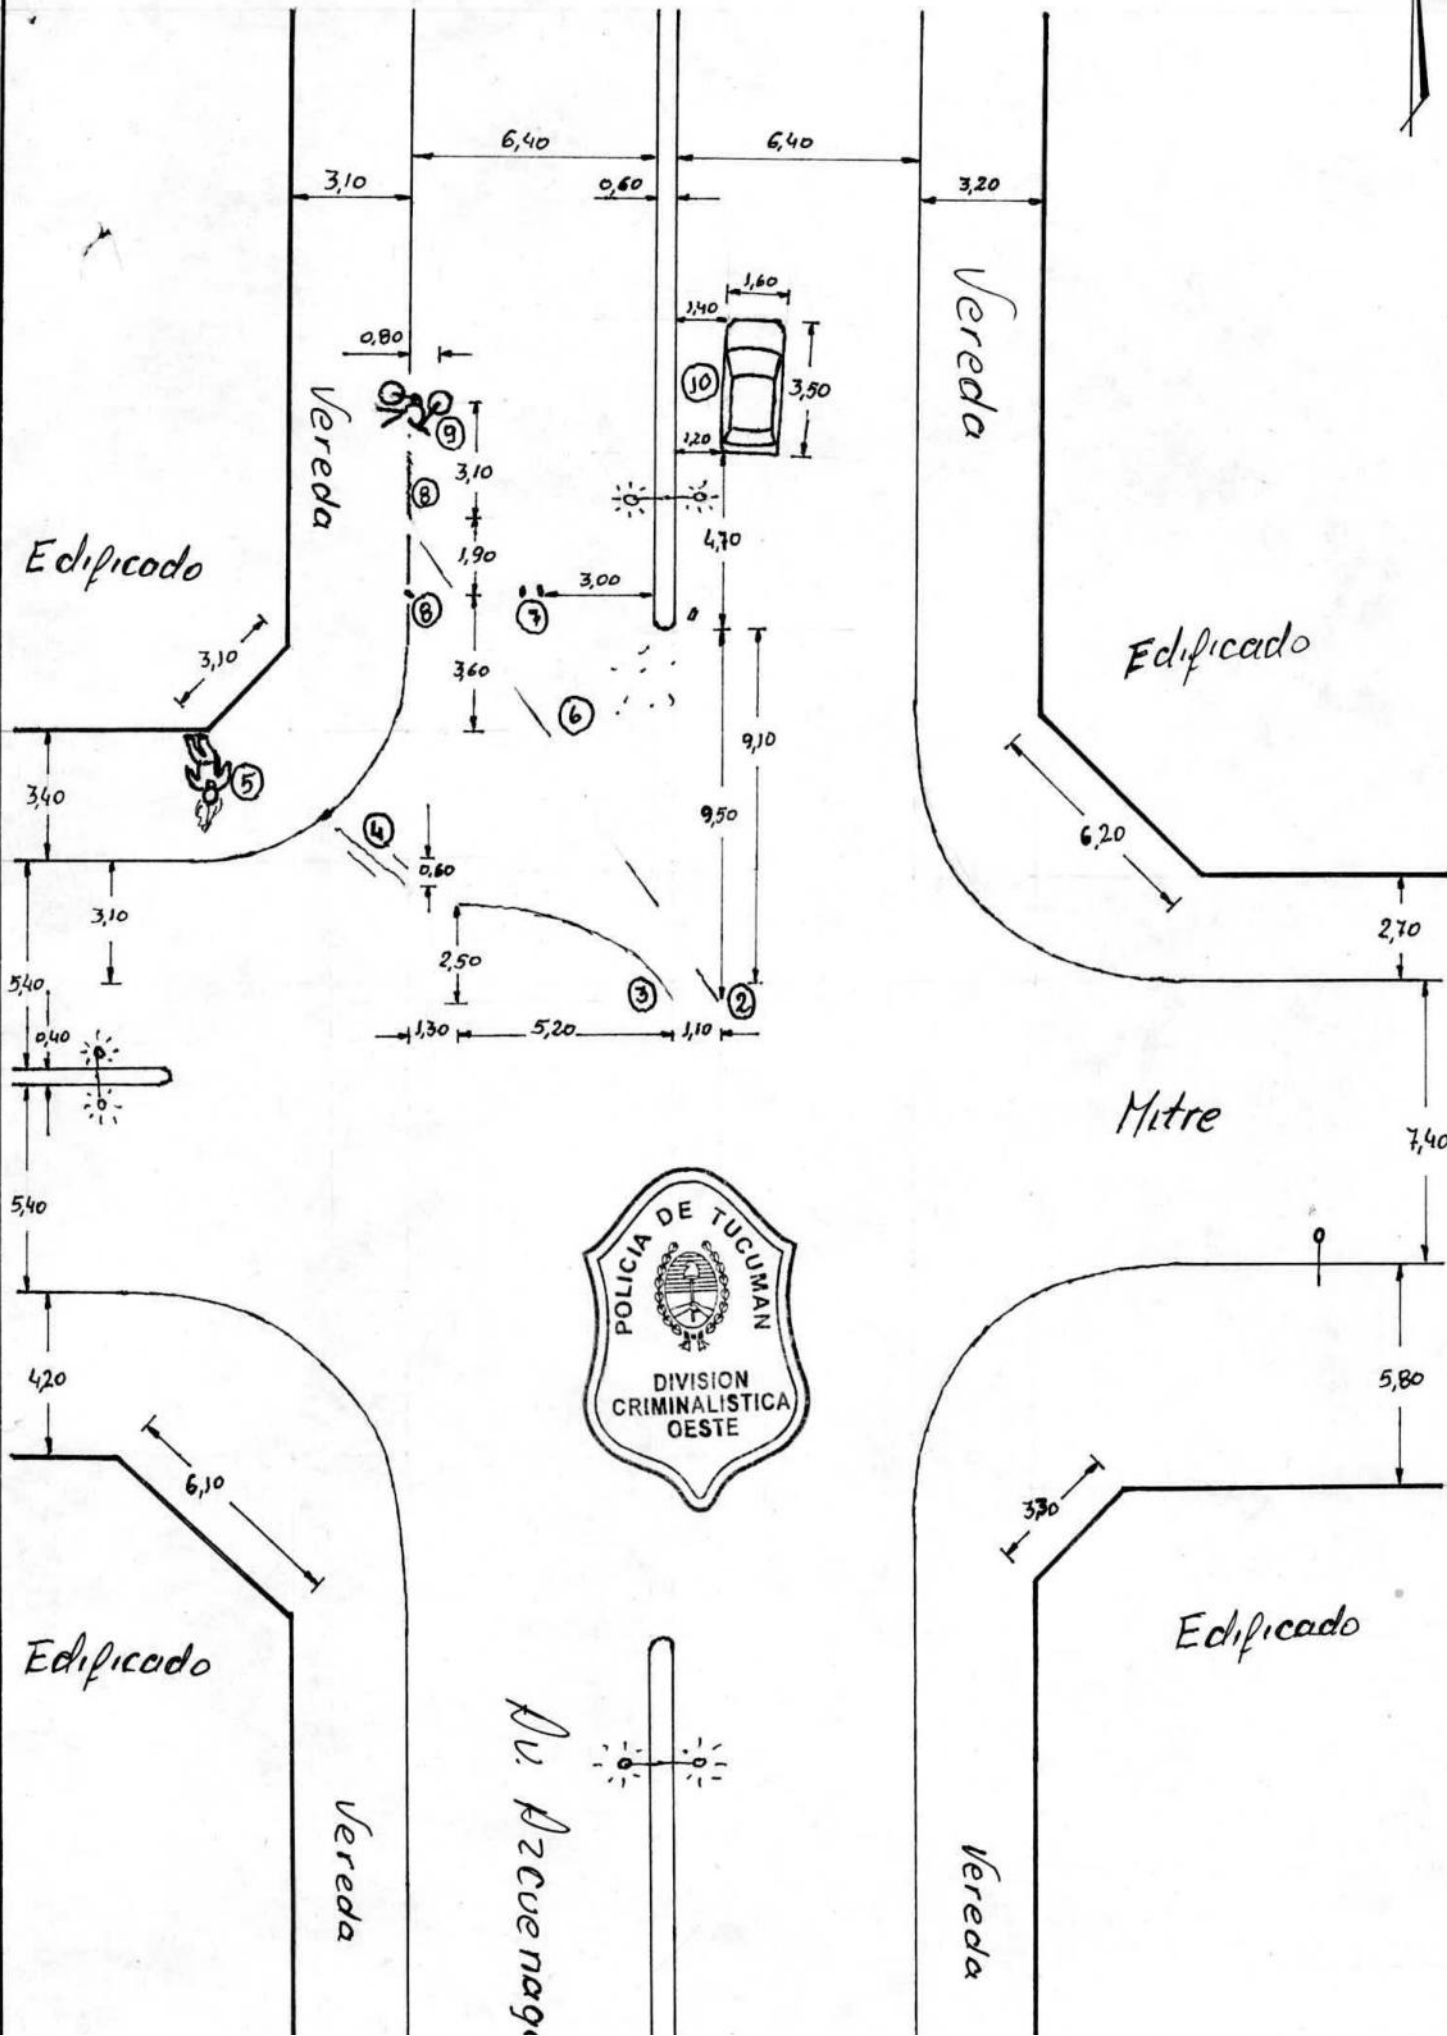
CARPETA TECNICA N° 2023/19

Ref. Lugar donde se habría Ocurrido el hecho de la presente Causa que se instruye. Sito interseccion de Av. Azcuenaga y Mitre de la Ciudad de Famailla.

2. Se Obs. Friccion de cuerpo duro en forma de arrastre sobre el pavimento
  3. Se Obs. una huella adherida en el pavimento
  4. Se Obs. huellas de arrastre sobre el pavimento y en el Cordon cuneta
  5. Se Obs. sobre la Vereda Cuerpo sin Vida (Victima).
  6. Se Obs. Friccion de cuerpo duro en forma de arrastre y resto de plastico diseminada sobre el pavimento
  7. Se Obs. un par de Zapatilla
  8. Se Obs. una potente puero de lugar y se lee. AB 985 EB y friccion de cuerpo duro en el cordon cuneta
  9. Se Obs. lugar y posicion de la Motocicleta marca Honda sin Dominio a la Vista afectada a la Causa
  10. Se Obs. lugar y posicion del Automovil Volkswagen UP Color blanco Dominio AB 985 EB. afectado a la Causa
- Obs. Sector con iluminacion y en buen estado

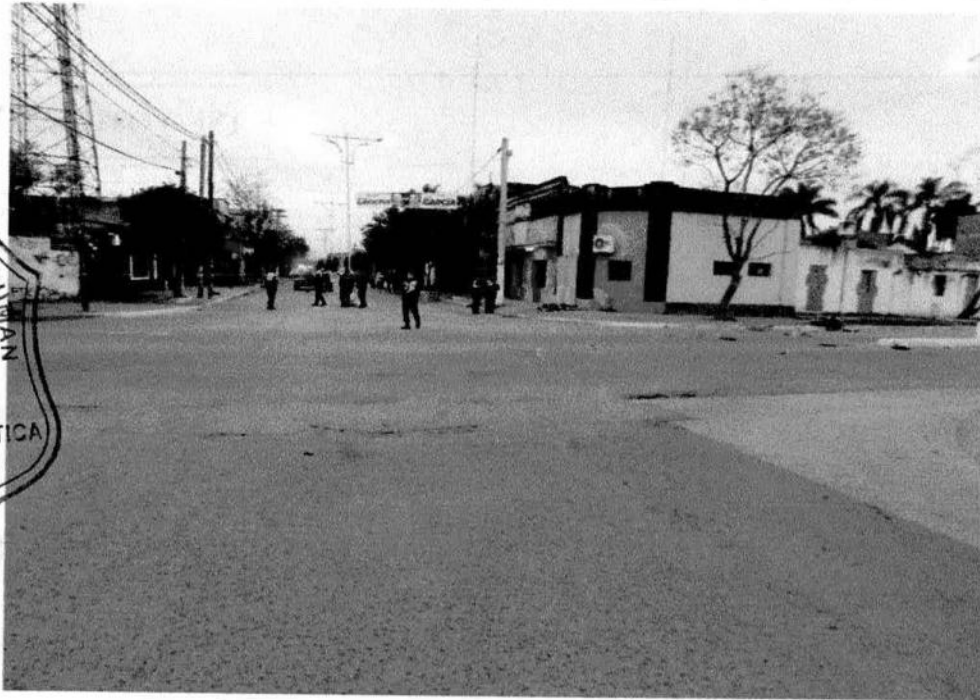
**FOTOGRAFIA N° 2**

**FOTOGRAFIA N° 02:** Panorámica realizada desde calle Azcuénaga. Angulo fotográfico de Norte a Sur. -

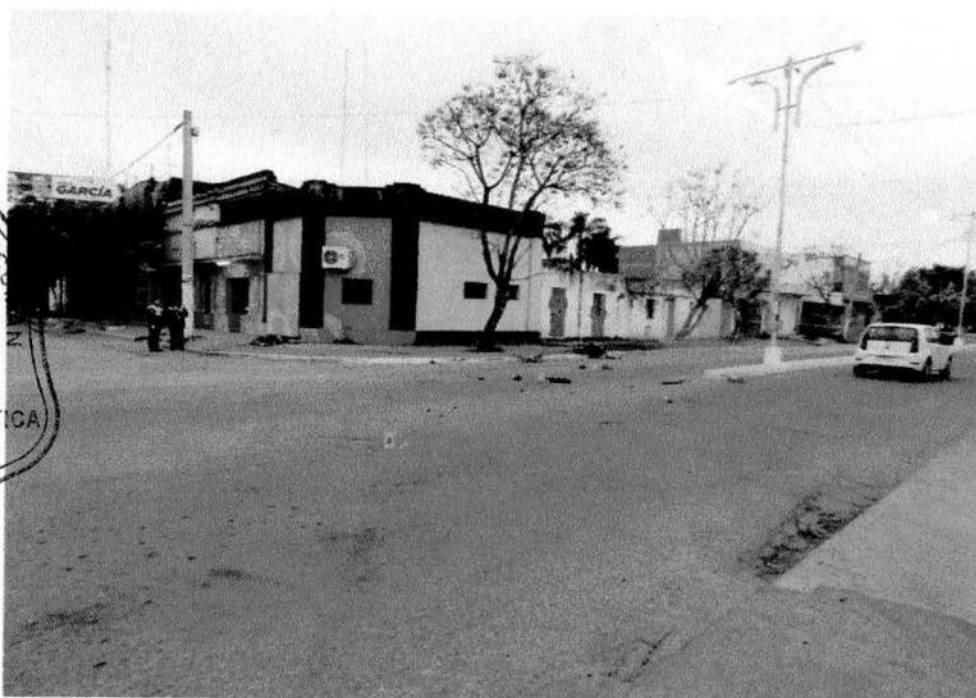
**FOTOGRAFIA N° 3**

**FOTOGRAFIA N° 03:** Toma donde se observa los rodados involucrados en el hecho como así también, diferentes indicios, con sus respectivos indicadores. -

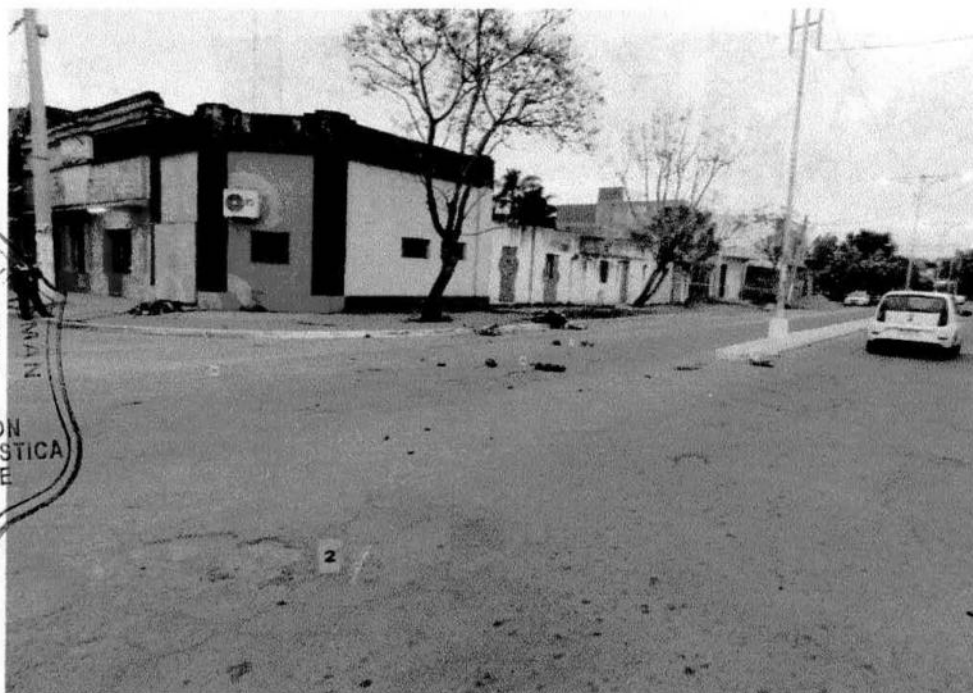
**FOTOGRAFIA N° 4**

**FOTOGRAFIA N° 04:** En la presente se observa huella de arrastre de cuerpo duro, indicado por N° 2 -

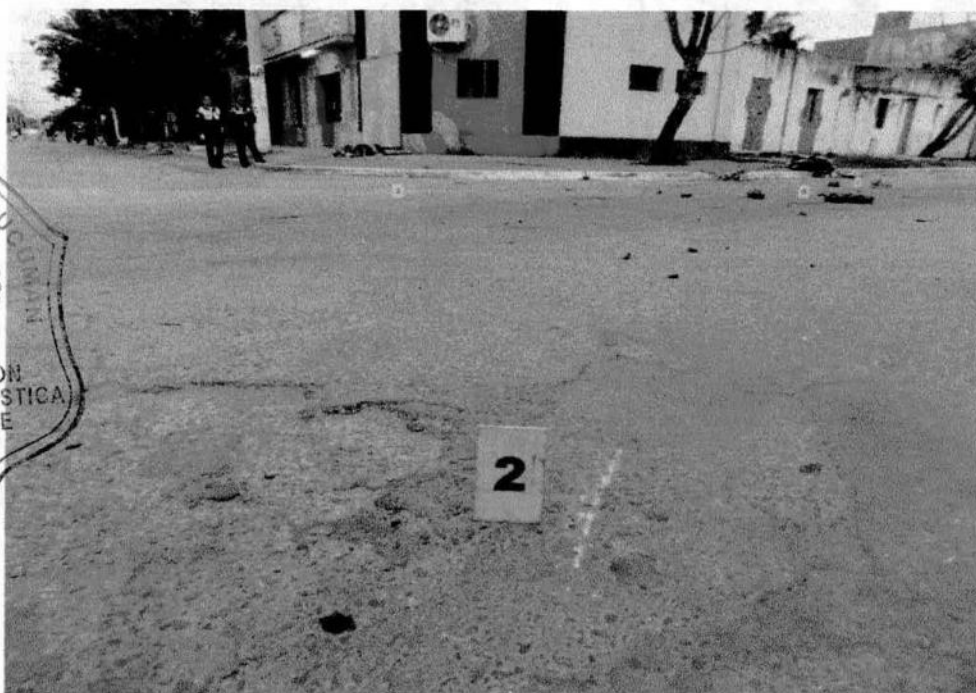
**FOTOGRAFIA N°5**

**FOTOGRAFIA N°05:** Toma en detalle de una huella de arrastre indicado con N°2.-

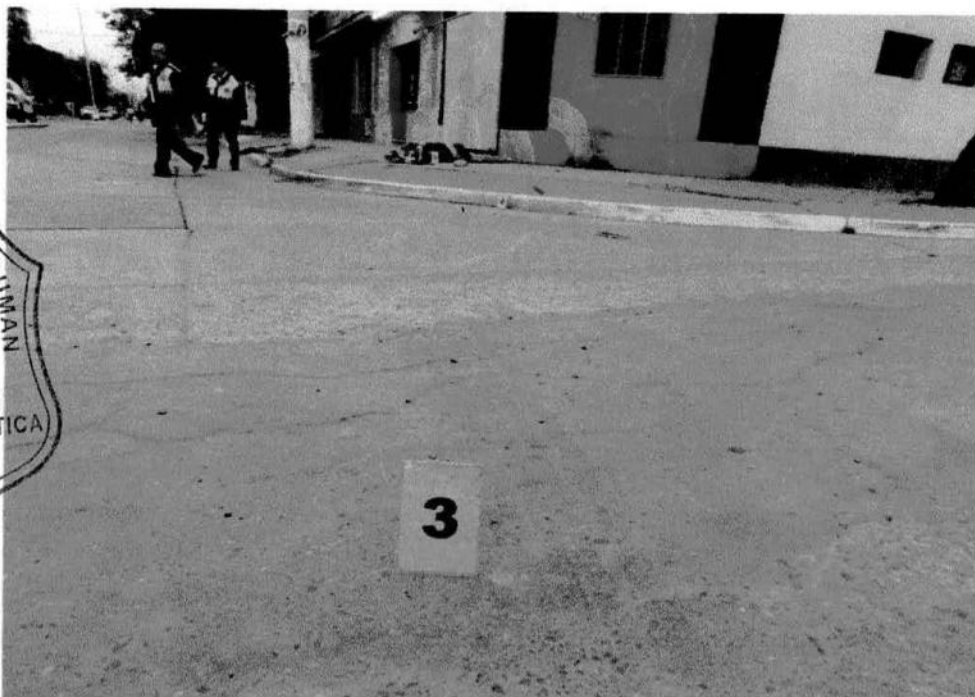
### FOTOGRAFIA N° 6

**FOTOGRAFIA N°06:** Se observa en primer plano huella de neumático indicado con N °3, y en segundo plano indicadores n° 4y5

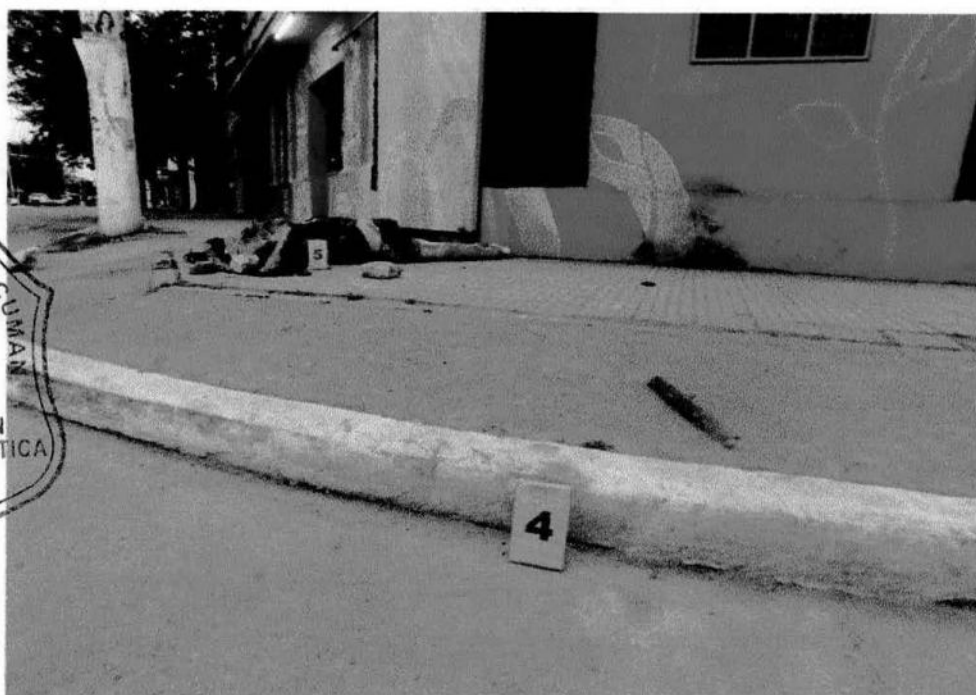
### FOTOGRAFIA N°7

**FOTOGRAFIA N° 07:** Se observa en indicador N°4 marcas de desplazamiento sobre el cordón y restos plásticos sobre la vereda, también se observa indicador N° 5 el cuerpo sin vida de la víctima-

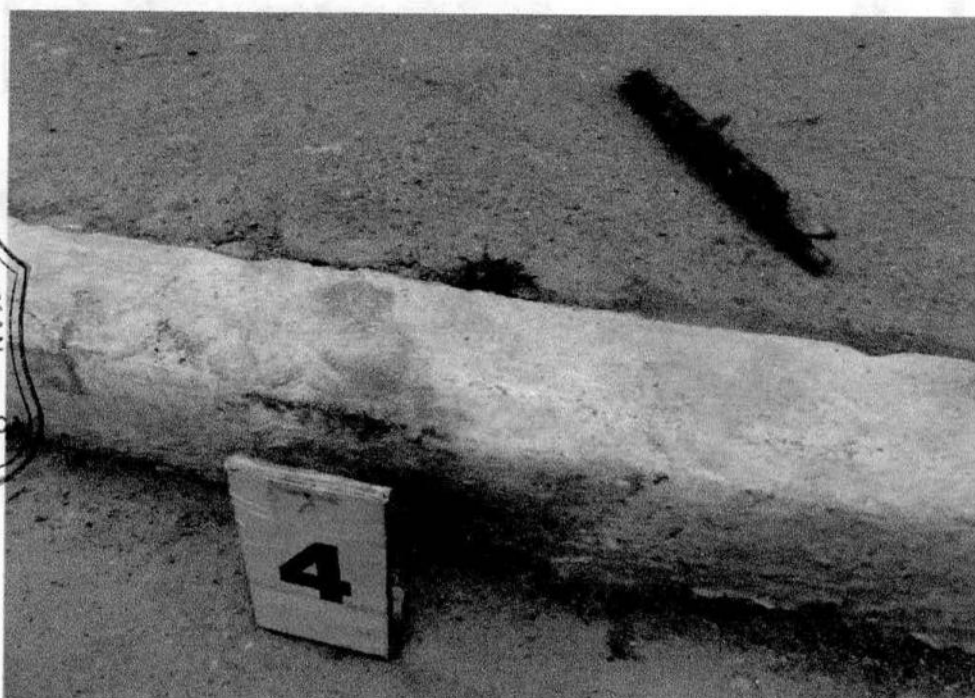
**FOTOGRAFIA N°8**

**FOTOGRAFIA N° 08:** Toma en primer plano de marca de cuerpo blando y parte de resto plástico. -

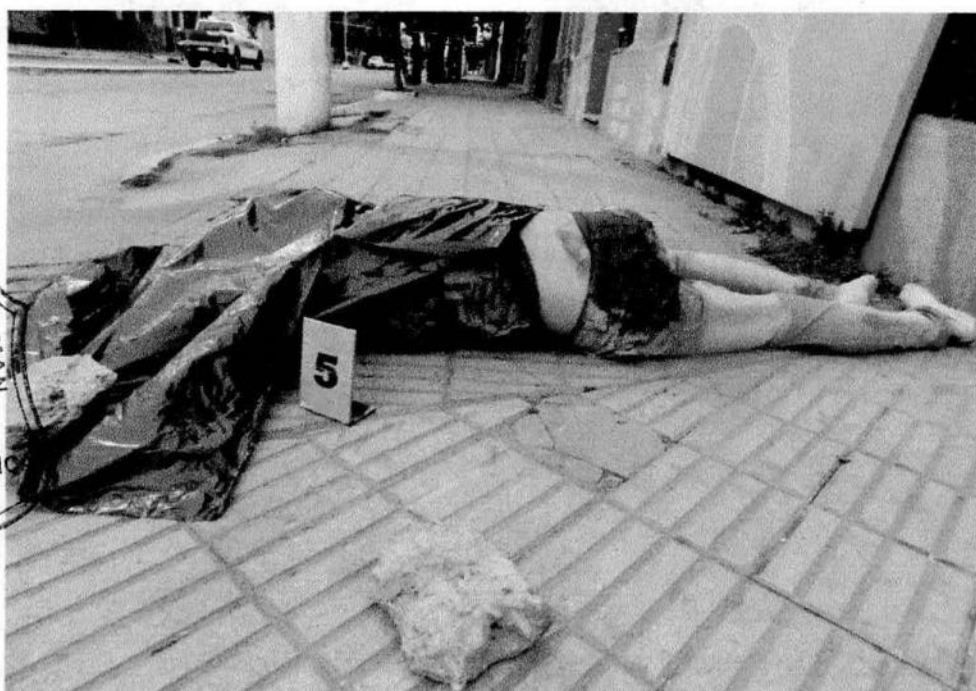
**FOTOGRAFIA N°9**

**FOTOGRAFIA N°09:** Posición del cuerpo al momento de hacernos presente en el lugar del hecho .-
