**LEGAJO M-005488/2021 - EXPTE N° 846/190/21 D.C.O.**

**CAUSA: LESIONES CULPOSAS. VICTIMA: RUIZ  
ALFREDO ESTEBAN. ACUSADO: SANTILLAN ENRIQUE RODOLFO.  
FECHA DEL HECHO: 16/12/21. DEP. POL.: CRIA FAMAILLA.-**

RELEVAMIENTO PLANIMETRICO

Ref: Elevar Informe Fotográfico correspondiente a CT N° 2167-21. -

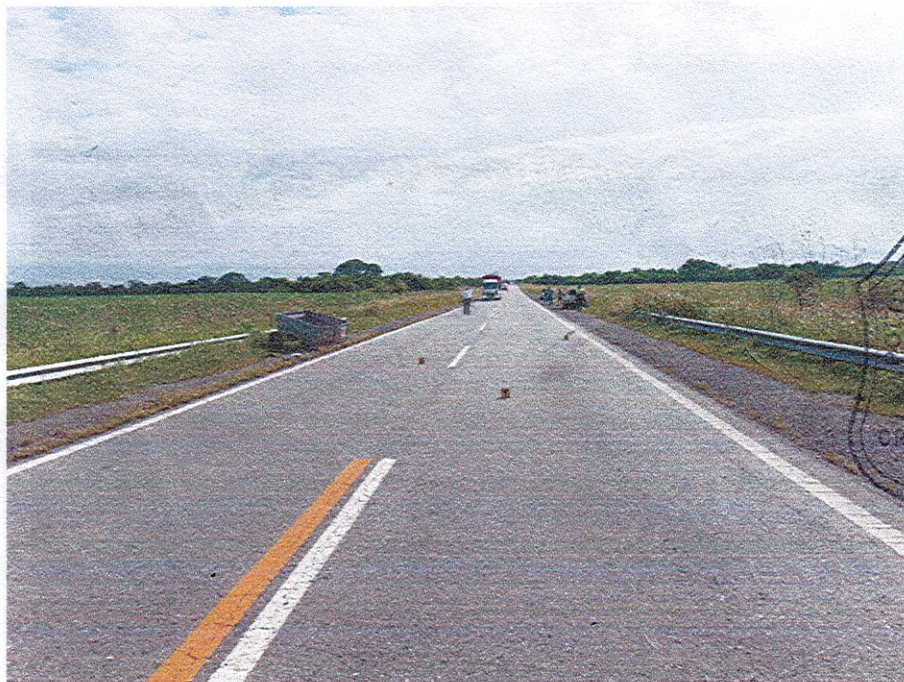
**FOTOGRAFÍA N° 01**

Panorámica realizada a un tramo de la ruta n°38 Traza Nueva, jurisdicción Cria Famailla, lugar donde habría ocurrido el hecho que se investiga. En la presente se observa sobre la cinta asfáltica, con n° 1 huella de arrastre de cuerpo duro, con n°2 otra huella de arrastre y con n°3 lugar y posición de un carro . Angulo fotográfico de Sur a Norte. -

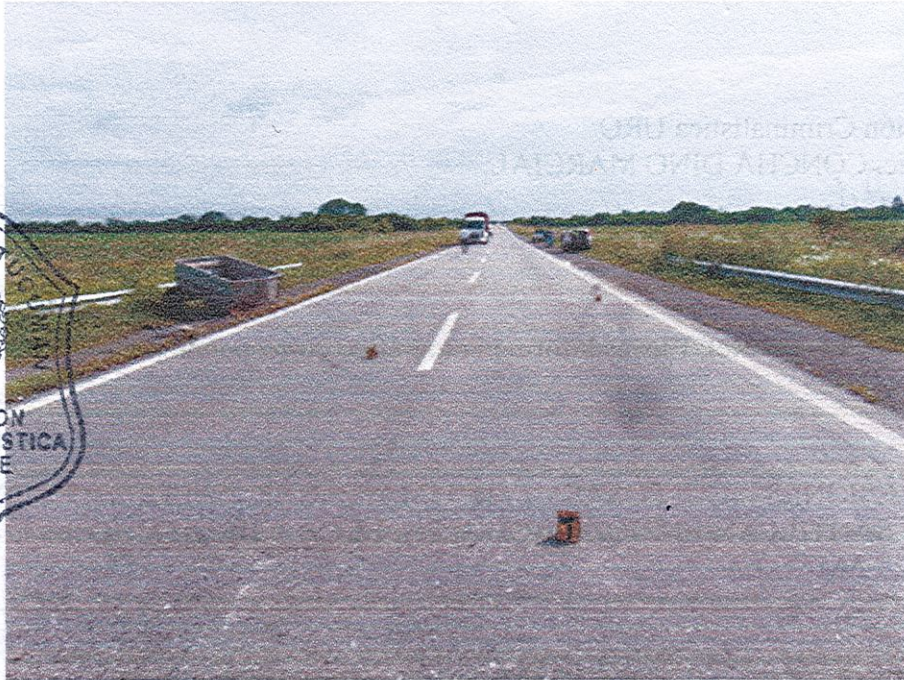
**FOTOGRAFÍA N° 02**

En la presente se observa indicado con n°1 huella de arrastre antes enunciada, con n°2 otra huella de arrastre con n°3 lugar y posición de un carro.-

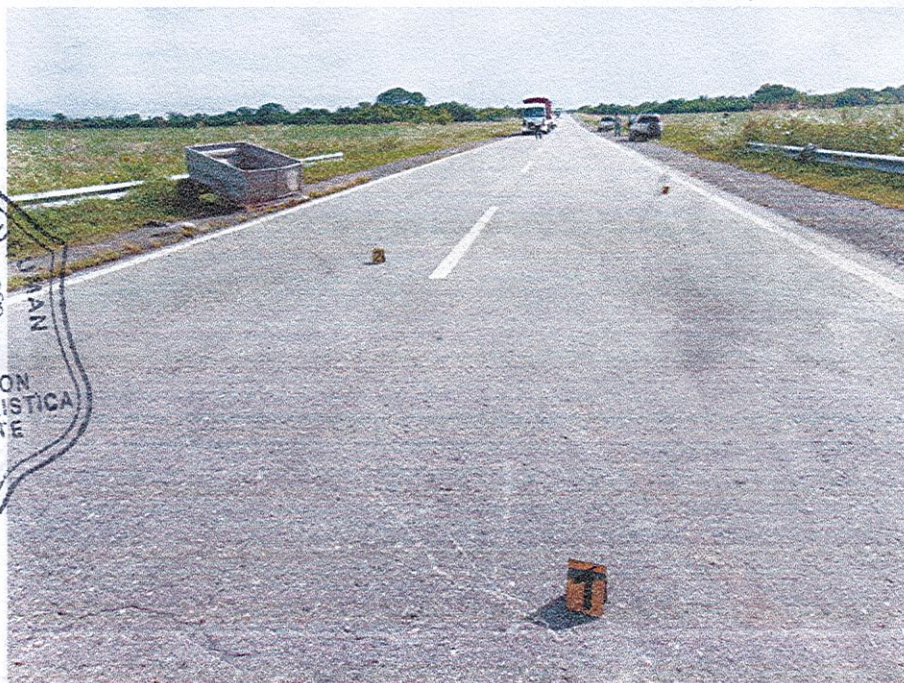
**FOTOGRAFÍA N° 03**

En la presente se observa la huella antes enunciada, con n°2 huella de arrastre con n°3 un carro y con n°4 huella de neumático sobre la cinta asfáltica.-

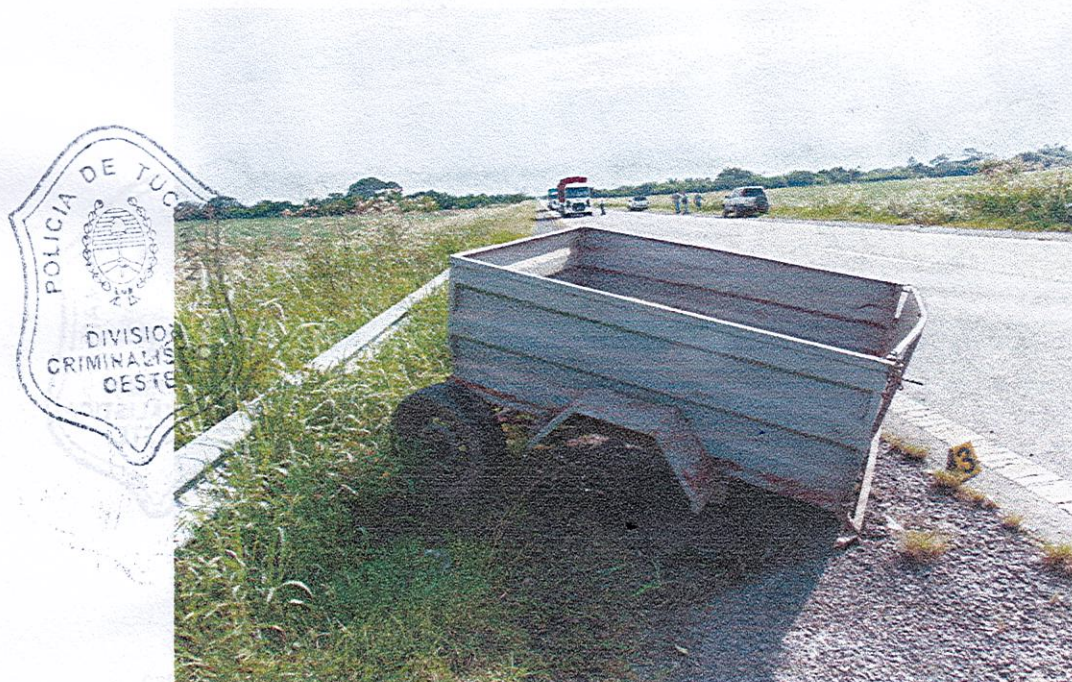
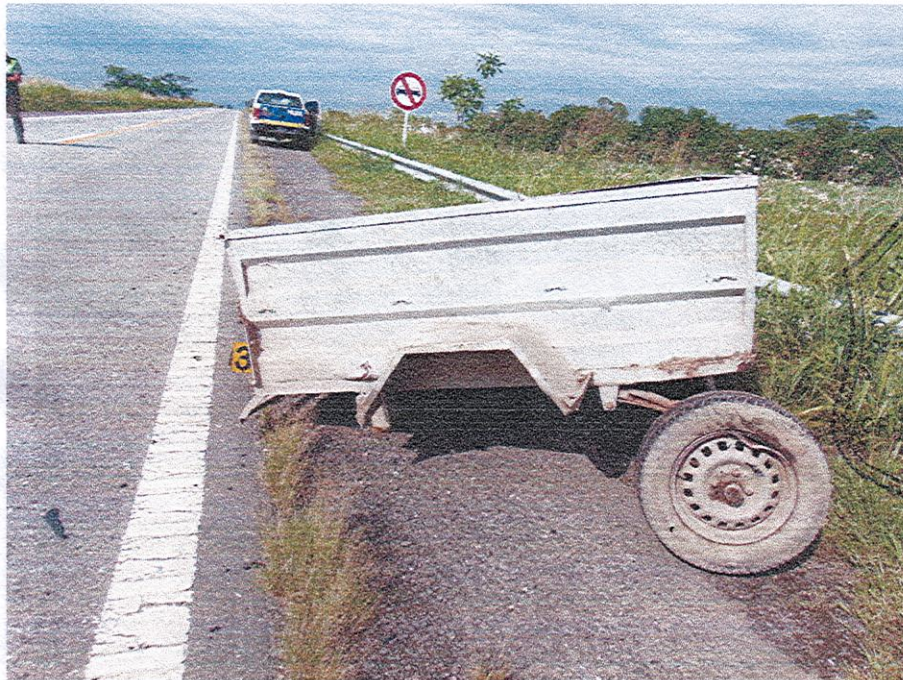
FOTOGRAFÍA Nª 07 Y 08

Tomas n°07 y n°08 realizadas a ambos laterales del carro afectado a la presente causa, donde se observa el estado del mismo. -

PANELES LATERALES: Posee, el derecho en su extremo delantero de parte inferior levemente torcido, con hundimientos hacia adentro y con desprendimiento de pintura, panel de guardabarro de lateral derecho en sector delantero se observó con leves deformaciones, torcido en su extremo y con desplazamiento hacia abajo, en sector posterior del panel, cercano del guardabarro se encuentra torcido y con hundimientos desde adentro hacia afuera, mostrando desprendimiento de pintura; panel de lateral izquierdo, en su extremo delantero de sector inferior se encuentra torcido y con leve desplazamiento hacia adentro.-

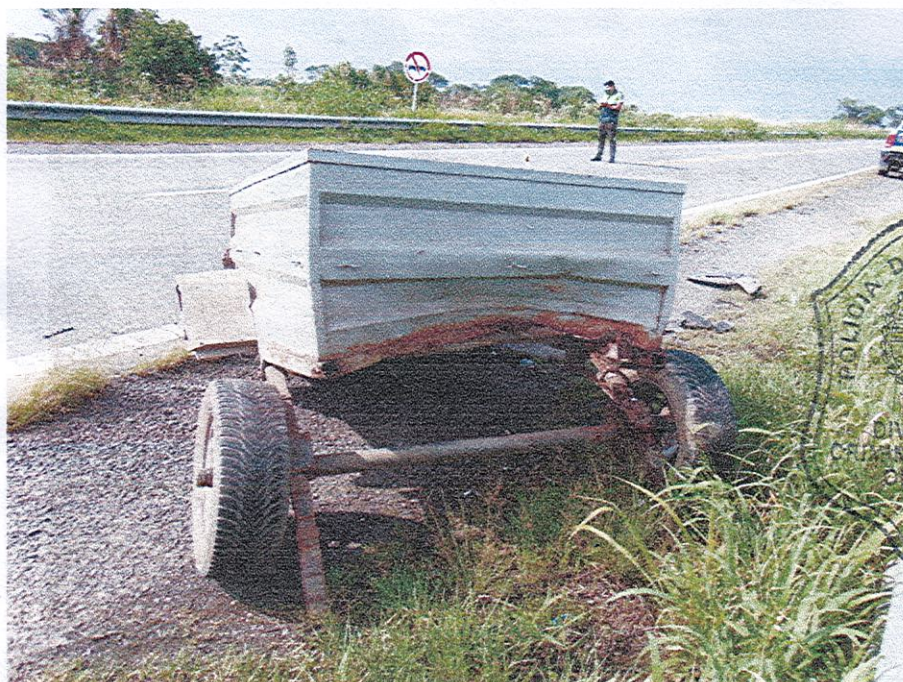
FOTOGRAFÍA N° 09

En la presente se observa otro de los laterales del carro de mención el cual se encuentra afectado a la presente causa. -

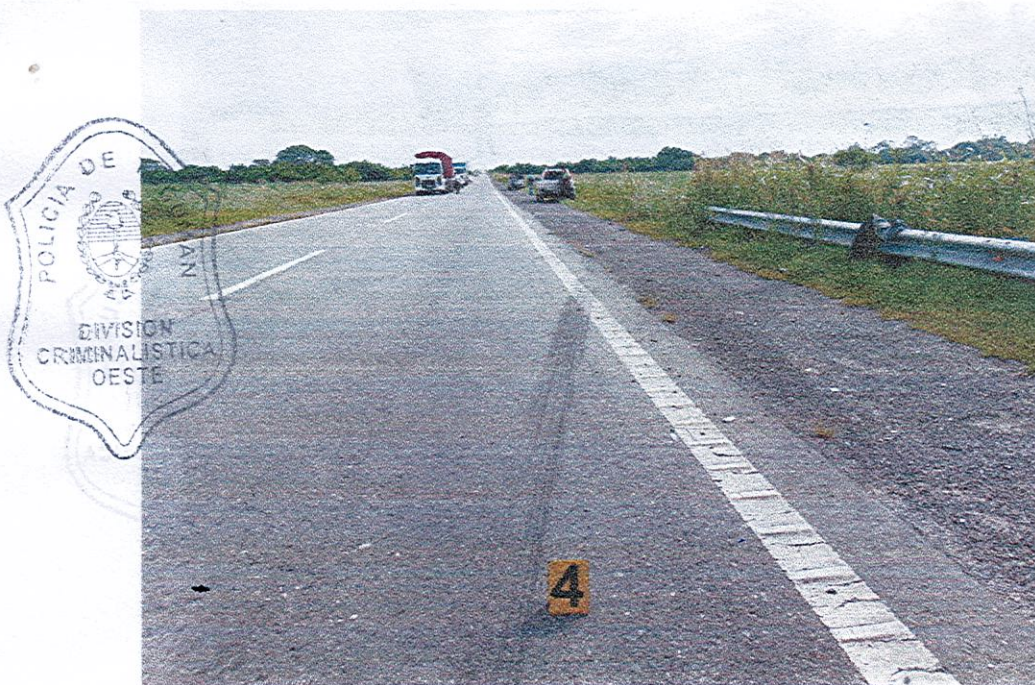
**FOTOGRAFÍA N° 11**

En aproximación donde se observa indicado con n° 4 la huella de neumático antes enunciada.

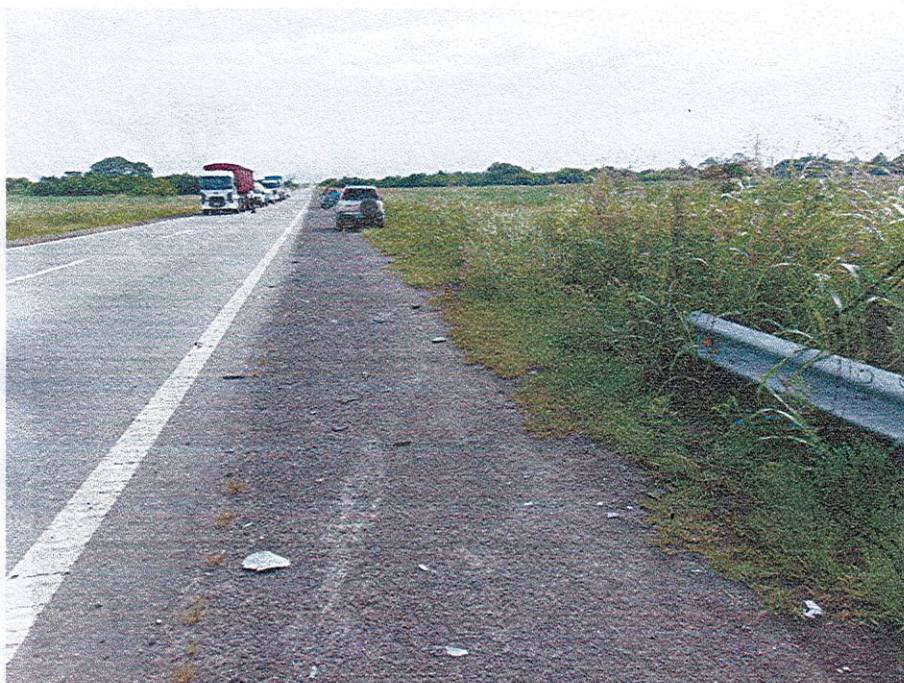
**FOTOGRAFÍA N° 11**

Realizada a la banquina este donde se observa la continuación de la huella antes enunciada, y con n° 5 huellas de neumático sobre la maleza. -

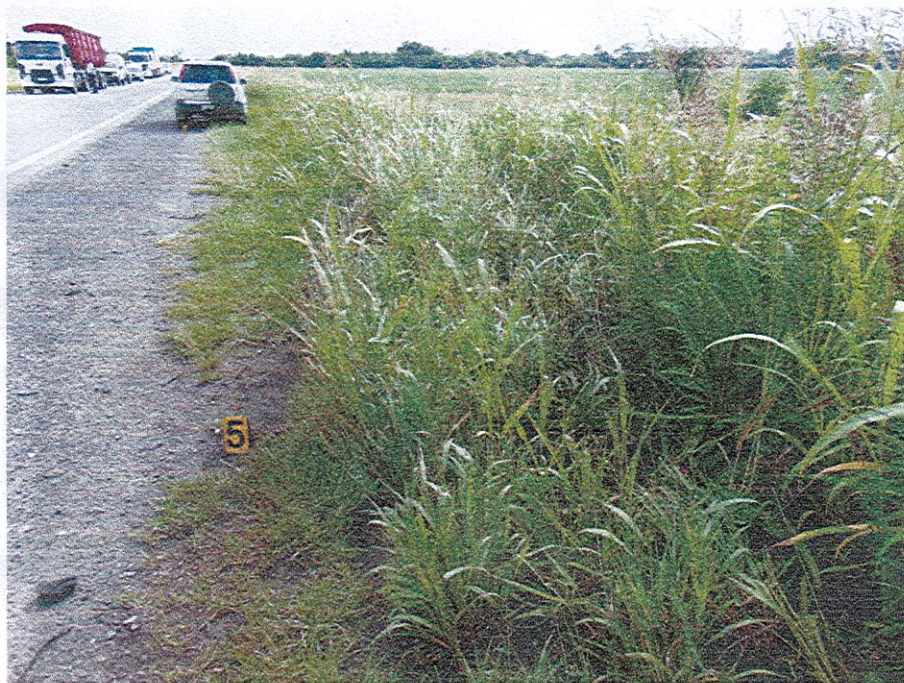
**FOTOGRAFÍA N° 12**

En aproximación al indicador n°5 donde se observa la entrada de huellas de neumático sobre la maleza baja y con n°6 lugar y posición de la camioneta afectada a la presente causa.

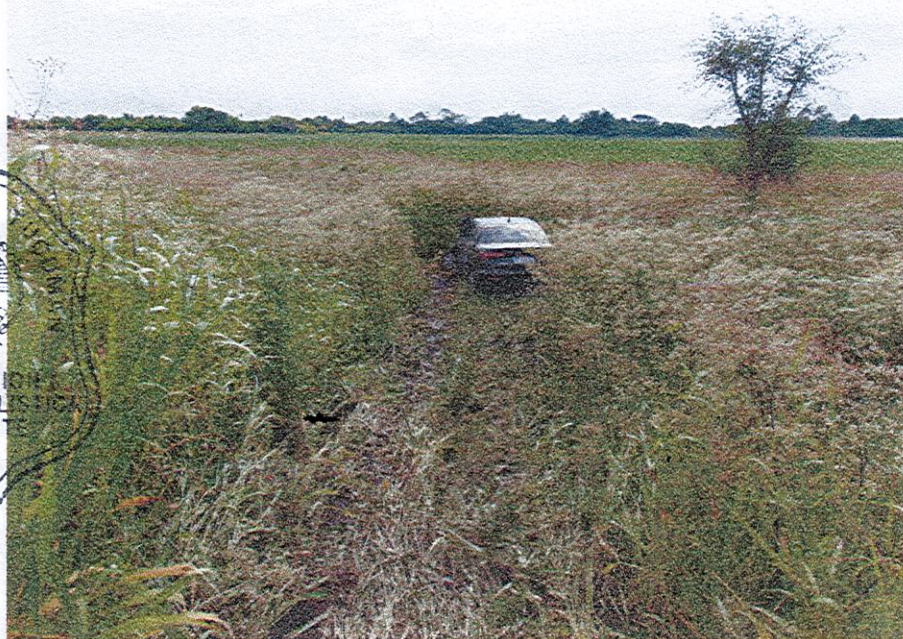
**FOTOGRAFÍA N° 13**

En la presente se observa huellas de neumático sobre la maleza, como así también lugar y posición del automóvil afectado a la presente causa. -

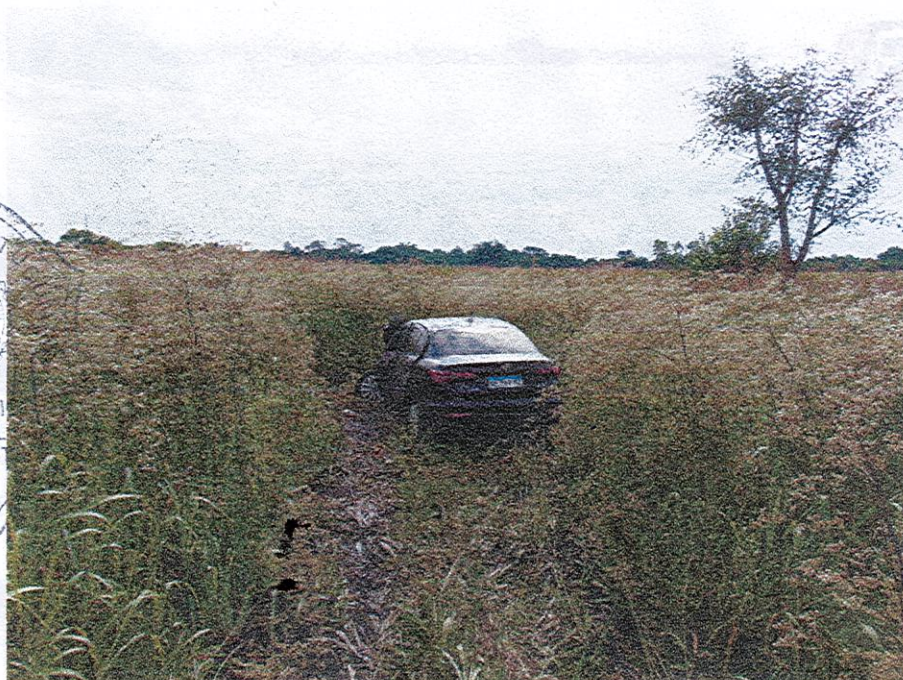
**FOTOGRAFÍA N° 14**

Realizado con mayor aproximación donde se observa lugar y posición del automóvil marca Fiat, modelo Cronos, marrón, dominio AE767MZ el cual se encuentra afectado a la presente causa. -

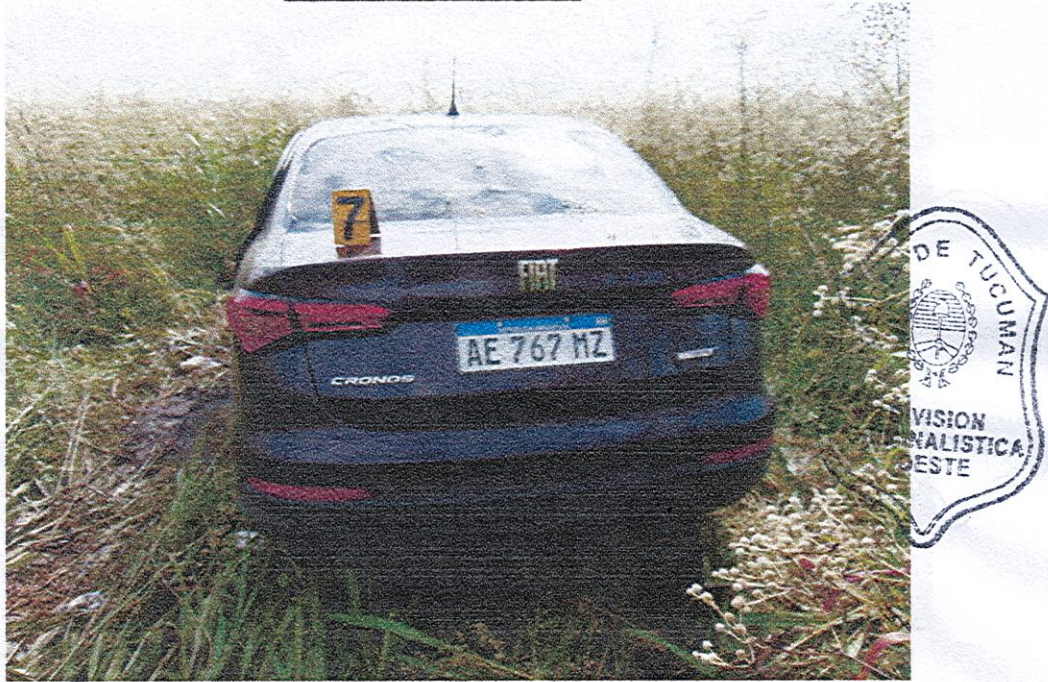
**FOTOGRAFÍA N° 15**

En la presente se observa la parte trasera del automóvil antes mencionado marca Fiat, modelo Cronos, marrón, dominio AE767MZ, el cual se encuentra afectado a la presente causa. -

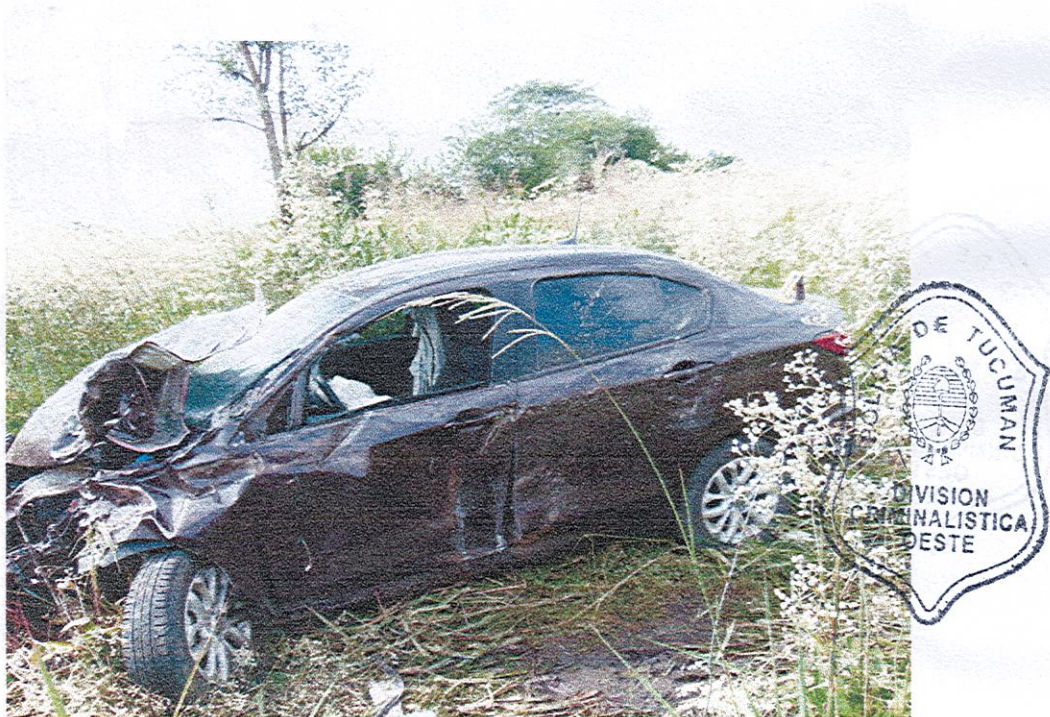
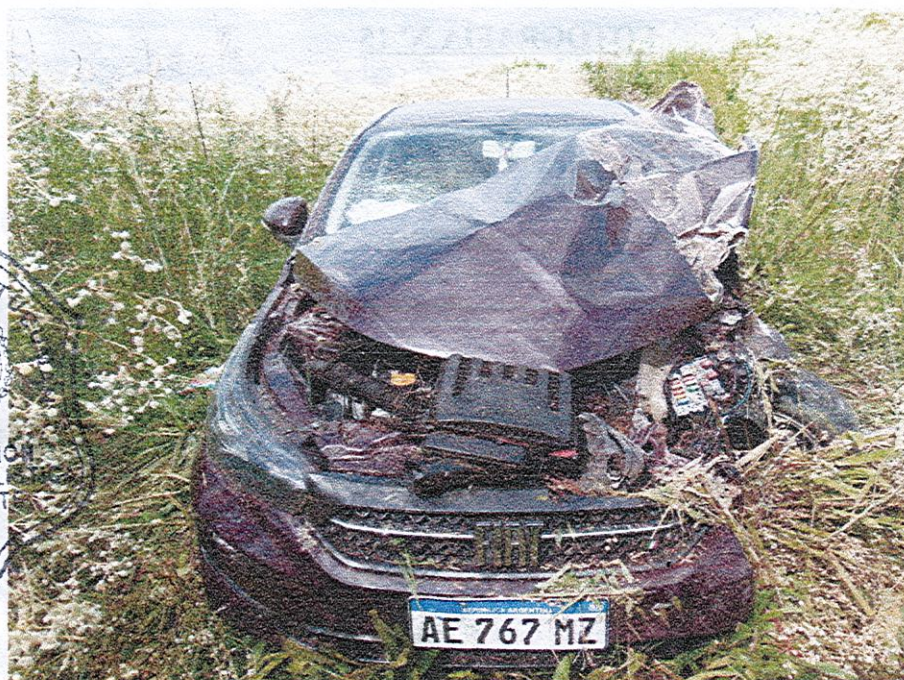
**FOTOGRAFÍA N° 16 Y 17**

Tomas fotográficas n° 16 y n° 17 realizadas al lateral izquierdo y frente del automóvil antes mencionado donde se observa el estado del mismo. -

OBSERVACIONES: Al momento de realizar la inspección técnica al rodado antes mencionado a la vista directa presenta lo siguiente: Paragolpe delantero posee en su extremo seccionado y con roturas; cavidad de los faros grandes y chicos, se encuentra con deformaciones, torcido y con desplazamiento hacia atrás; compartimiento de motor, filtro de aire suelto de su soporte de fijación, radiador de lado izquierdo presenta desplazamiento atrás junto a partes superior de mangueras, caños con roturas y sueltos de sus soportes de fijación, en sector izquierdo de parte delantera su tanque de líquido de limpia vidrios destrozado, en mismo sector de parte media su acumulador de corriente, (batería), se presenta aprisionada, con roturas, con desplazamiento hacia atrás, partes de su tablero de fichas y cables sueltos de su soporte de fijación, con desplazamiento hacia adelante, y en zona posterior sus depósitos de líquidos de agua refrigerante y de aceite hidráulico aprisionados hacia atrás y abajo, con varios daños a verificar; en zona inferior de la unidad su quilla de soporte torcida y desplazada hacia atrás junto a parte de su tren delantero de dicho lado; capot de motor se encuentra en su conjunto con deformaciones, torcido, plegado hacia atrás con mayor daño de lado izquierdo, presentándose en parte posterior del mismo seccionado, con los daños antes mencionados con desplazamiento hacia arriba;

habitáculo de la unidad el volante de conducción con su sistema de air bag activado, (bolsa de aire hacia afuera), panel de puerta delantera derecha en zona media con marcas de fricción; panel de puerta trasera izquierda en zona media trasera se encuentra con marcas de fricción, y en parte delantera de sector medio de sus salientes de apertura de la unidad, se visualizó hundimientos hacia adentro, como así en zona inferior presentándose torcida dichas salientes hacia afuera; panel de puerta delantera izquierda, presenta en toda su posterior con deformaciones, parte media torcida, con hundimientos hacia adentro y desprendimiento de pintura, en sector delantero de parte media se encuentra raspado y con hundimientos hacia adentro, dicho panel por los daños no es posible su apertura, vidrios chico delantero y de ventanilla destrozado; panel de rueda delantera de lateral izquierdo en su conjunto con deformaciones, torcido, plegado, con desprendimiento de pintura y con desplazamiento hacia atrás y afuera; rueda y llanta delantera izquierda torcida y desplazada hacia afuera, también presenta daños en su homocinética y parte de su amortiguador en su conjunto. Motor, y sistema eléctrico no se pudo probar por los daños que presenta la unidad.-

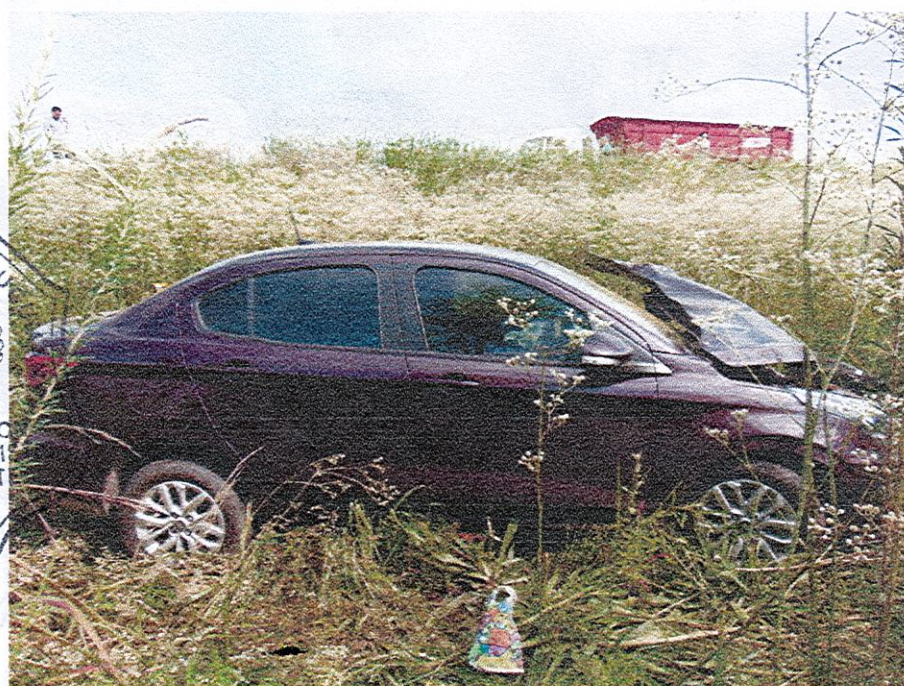
### FOTOGRAFÍA N° 18

Realizada al lateral derecho del automóvil donde se observa el estado del mismo. -

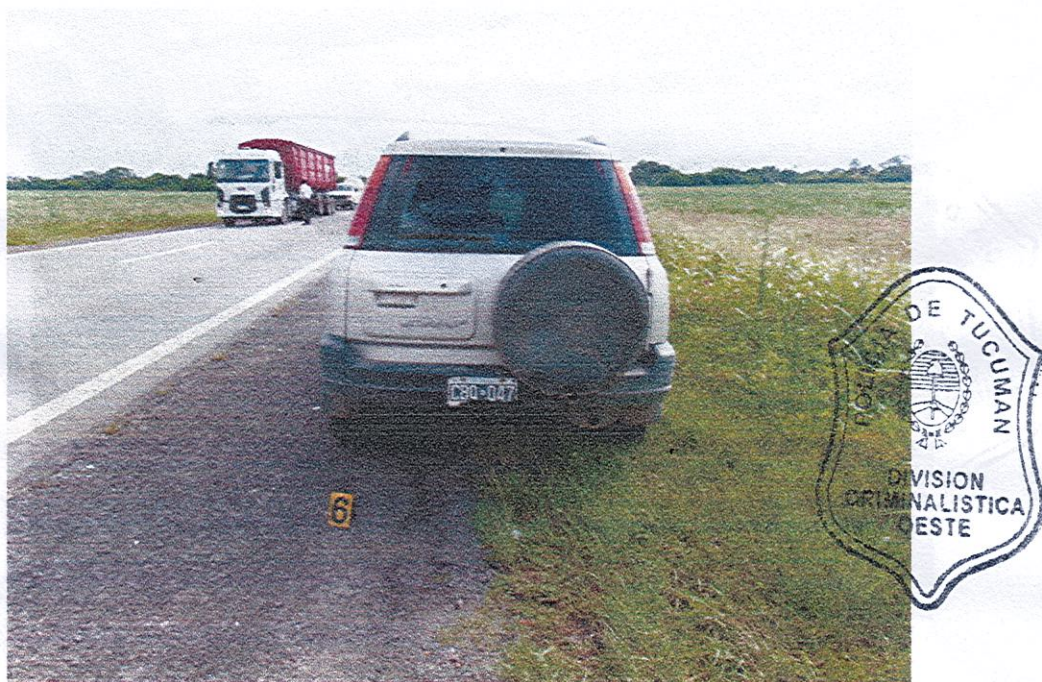
**FOTOGRAFÍA N° 19**

En la presente se observa indicado con n° 6 lugar y posición de la camioneta , marca Honda, modelo CRV, dominio CBQ047, la cual se encuentra afectada a la presente causa

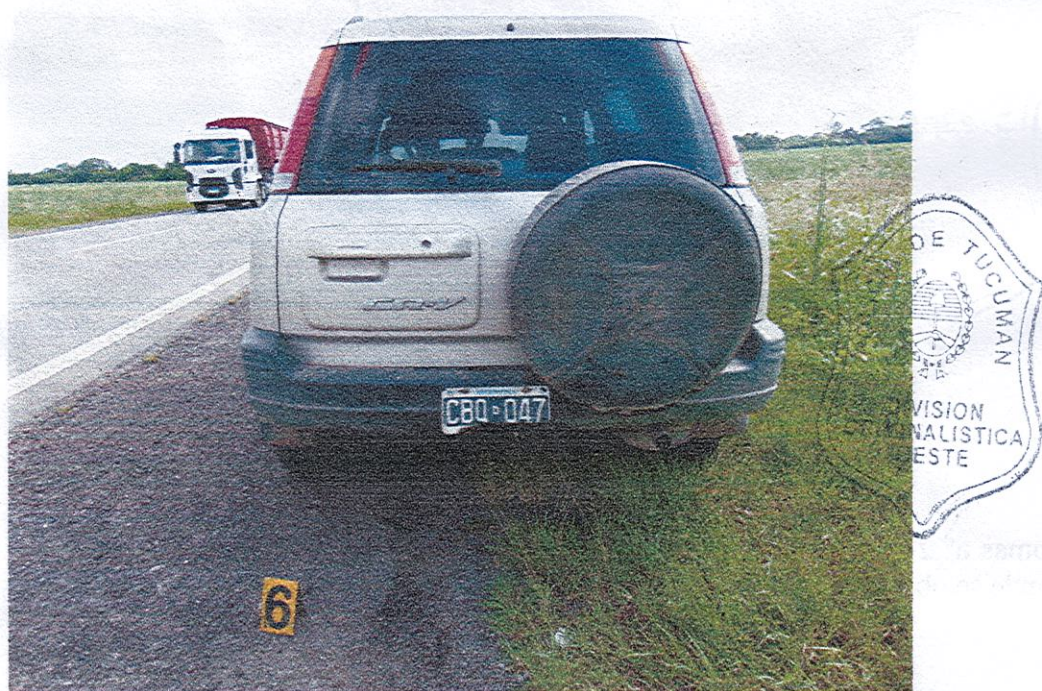
**FOTOGRAFÍA N° 20**

Realizada con mayor aproximación donde se observa indicado con n°6 la parte trasera de la camioneta donde además del dominio se observa el dominio CBQ 047.

OBSERVACIONES: Al momento de realizar la inspección técnica al rodado antes mencionado a la vista directa presenta lo siguiente: Chapa patente de zona posterior, en sector inferior en parte media, cercano a su extremo derecho y todo su lado izquierdo hasta su extremo torcido y con hundimientos hacia atrás y abajo.-

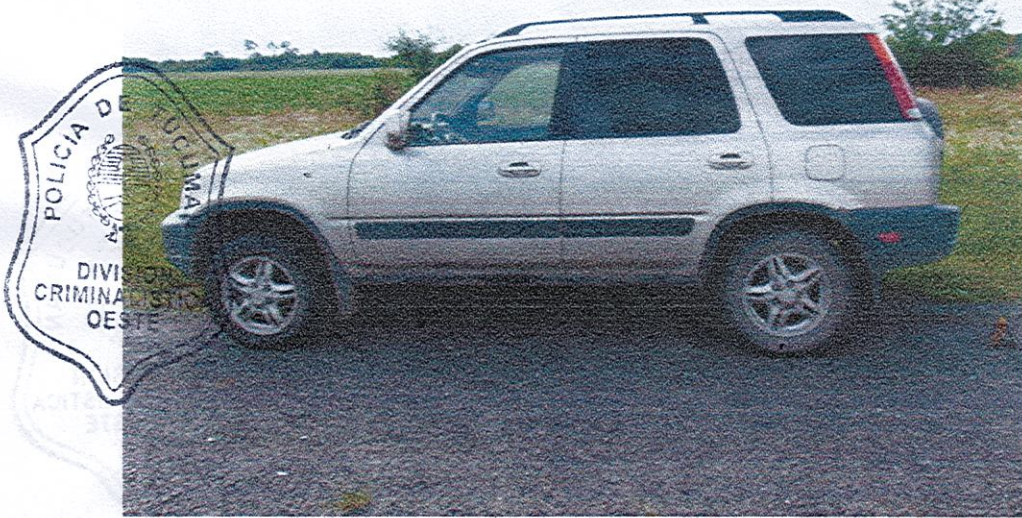
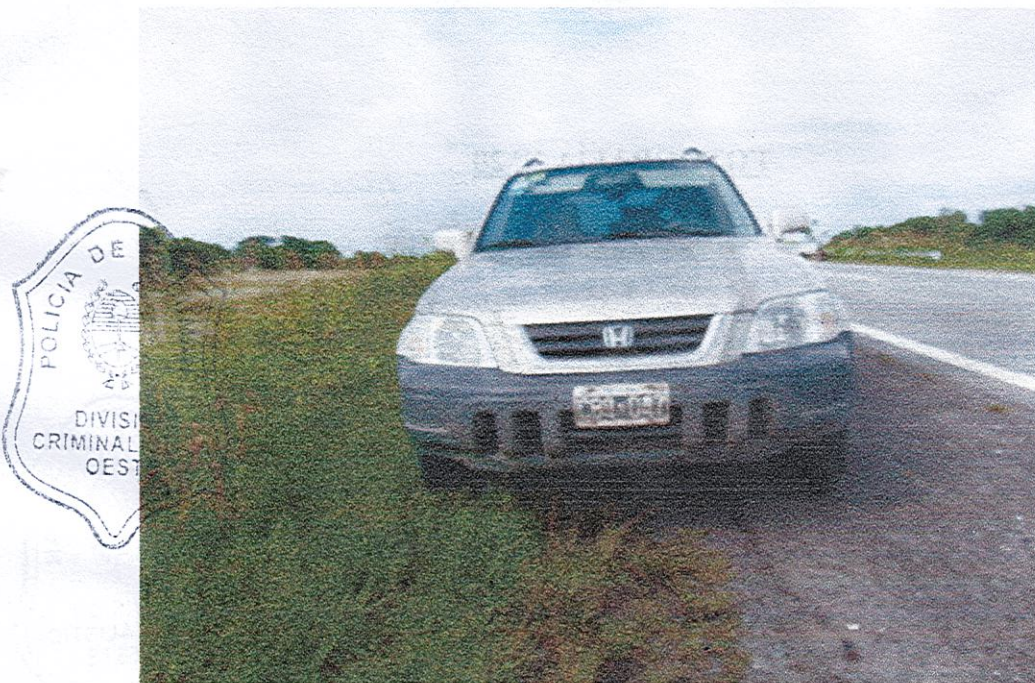
**FOTOGRAFÍA N° 21**

Tomas n° 21 y n° 22 realizadas al lateral izquierdo y frente de la camioneta antes enunciada donde se observa el estado de la misma. -

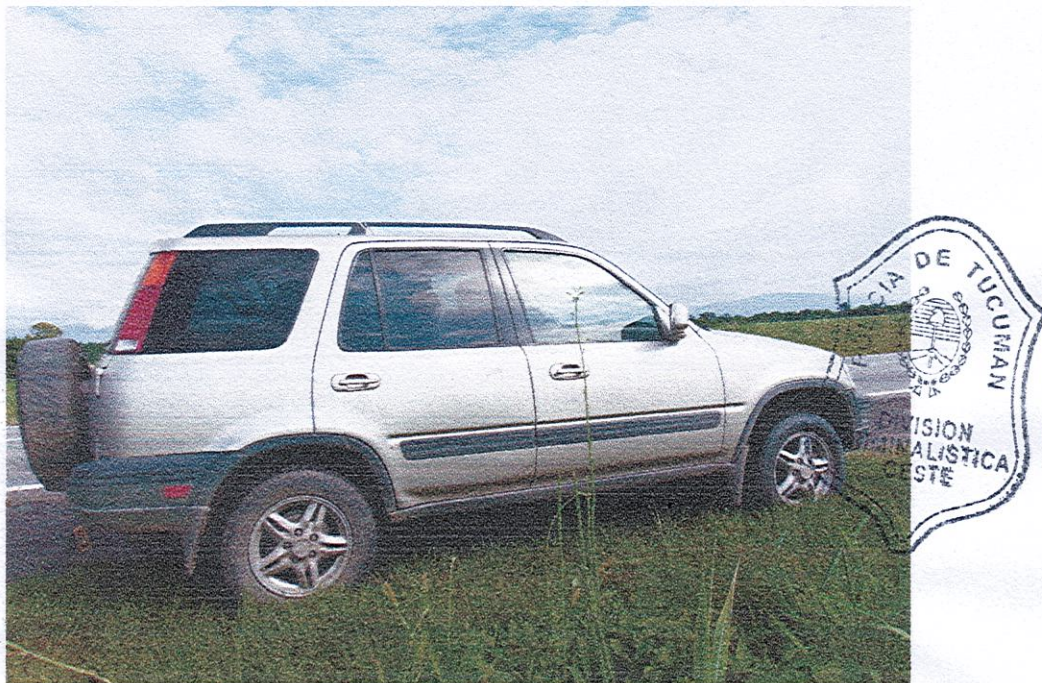
**FOTOGRAFÍA N° 23**

En la presente se observa el lateral derecho de la camioneta afectada a la presente causa donde se observa el estado de la misma. --
