REF: Elevar informe técnico. -

CAUSA: LESIONES CULPOSAS: ACUSADO: TOUBES EZEQUIEL MARTIN: VICTIMA: MARTINEZ JOSE: FECHA DEL HECHO: 20/06/22: INTERVIENE: COMISARIA DE SANTA LUCIA - UNIDAD DE DECISION TEMPRANA, ARCHIVO Y DESESTIMACIÓN Y SALIDAS ALTERNAS DEL CENTRO JUDICIAL MONTEROS: FECHA DE INSP: 20/06/22: LUGAR: EN LA PLAYA DE E. U. O.P.-

VEHICULO: MOTOCICLETA: MARCA: CORVEN: MODELO: MIRAGE 110 CC: COLOR: AZUL: CHAPA PATENTE: 435 - KQY: MOTOR N.º: JL1P52FMH1401201776: CUADRO N.º: 8CVXCH8AXEA043945.-

VEHICULO: AUTOMOVIL: MARCA: CHEVROLET: MODELO: ONIX: TIPO: SEDAN 5  
PUERTAS: COLOR: GRIS: CHAPA PATENTE: **POD - 396:** MOTOR N°: BK5010098:  
CHASIS N°: 9BGKS48T0FG444491.-

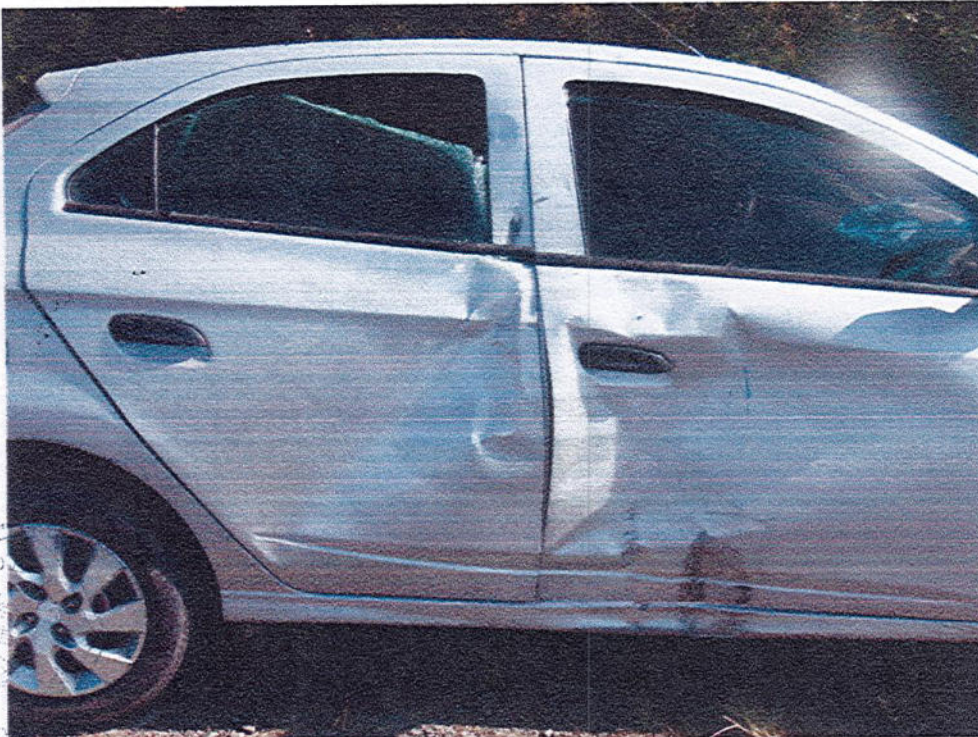
FOTOGRAFIA N° 15: Toma en aproximacion donde se observa los daños ocasionados en el automóvil.-

OBSERVACIONES: Al momento de realizar la inspección técnica al rodado antes  
mencionado a la vista directa presenta lo siguiente: Guardabarro delantero, de lado  
izquierdo, en cercanías a su extremo de zona media se allá con leves marcas de fricciones.  
Panel de puerta delantera derecha, en zona de su medio, con cercanías a la parte posterior se  
lo observó, torcido, con hundimientos y desplazamientos hacia adentro, presentándose en  
sector cercano al superior e inferior con marcas de raspado y de fricciones, de este último  
lugar mostrando marcas de fricción de color aparente oscuro. Zócalo de lateral derecho, en  
dirección del panel de puerta delantera del mismo lugar, del primero, en sector cercano al  
posterior se allá torcido, con hundimientos y desplazamientos hacia adentro, observándose  
también leves marcas de fricciones de color oscuro. Panel de puerta trasera derecha, la  
misma en su conjunto se encuentra levemente torcida con desplazamiento hacia atrás; este

panel en zona de su medio de sector delantero, se encuentra torcida, con hundimientos y  
desplazamientos hacia adentro, y en zona cercana a la superior de parte delantera presenta  
marcas de raspado y de fricción; el vidrio de ventanilla de este panel se encuentra agrietado,  
con micro fisuras, mostrándose en su parte delantera de sector superior partes del mismo  
con leve desplazamiento hacia adentro.

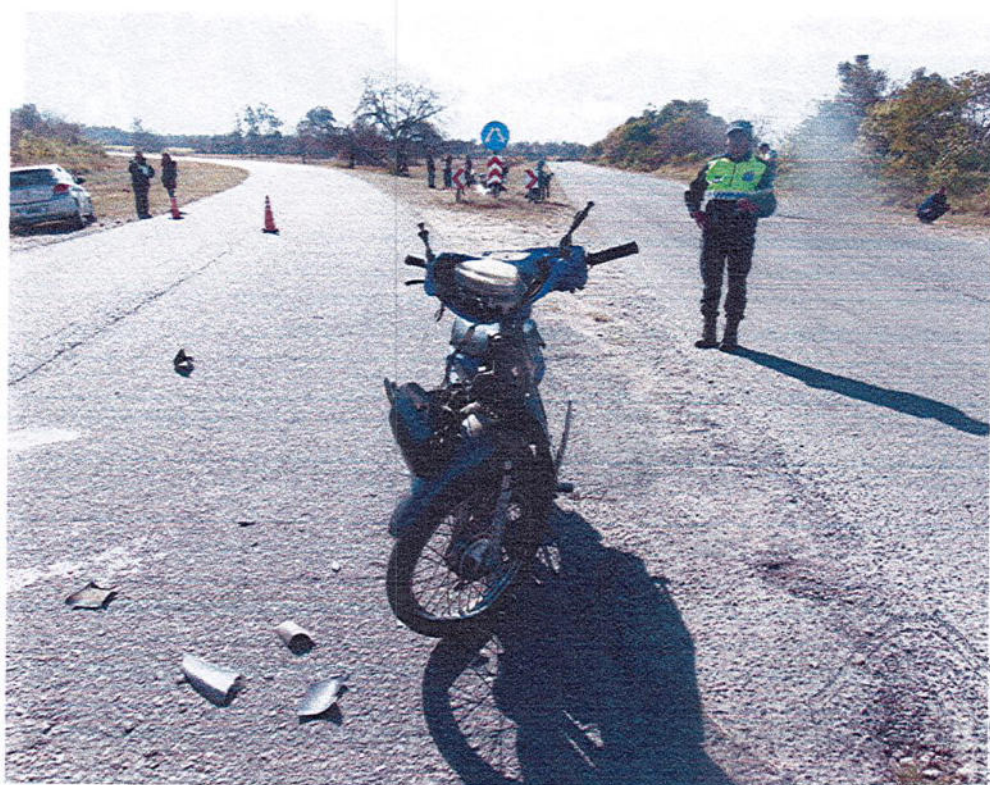
FOTOGRAFIA N° 17: Toma realizad en la parte frontal de una motocicleta marca corvén.-

FAROS DELANTEROS: Posee en su conjunto seccionado de su soporte, el mismo solo sujeto por sus cables, observándose en su acrílico protector, en su zona media roturas del mismo, no se pudo probar, (Ver obs.). -

GUARDABARROS DELANTERO: Posee, en su conjunto levemente desplazado hacia la izquierda, y en su extremo leves marcas de fricción. -

OBSERVACIONES: Al momento de realizar la inspección técnica al rodado antes mencionado a la vista directa presenta lo siguiente: Manubrio en su conjunto se encuentra torcido levemente hacia la derecha, y mismo lado hacia abajo. Posee su tablero de instrumentos con desplazamientos hacia adelante, el mismo levemente desencastrado de su soporte de fijación. Carcasa frontal se la observó seccionada, fuera de lugar. Carcasa cubre faro frontal y manubrio de ambos lados se encuentra desencastrado de su soporte de fijación, la misma desplazada hacia adelante. Ambos barrales se hallan torcidos, con desplazamiento hacia la derecha y hacia atrás. Carcasa cubre pierna de ambos lados se encuentran con roturas, en zona media y superior, en mayor medida las del lado derecho. Motor y sistema eléctrico no se pudo probar por los daños que presenta la unidad. -

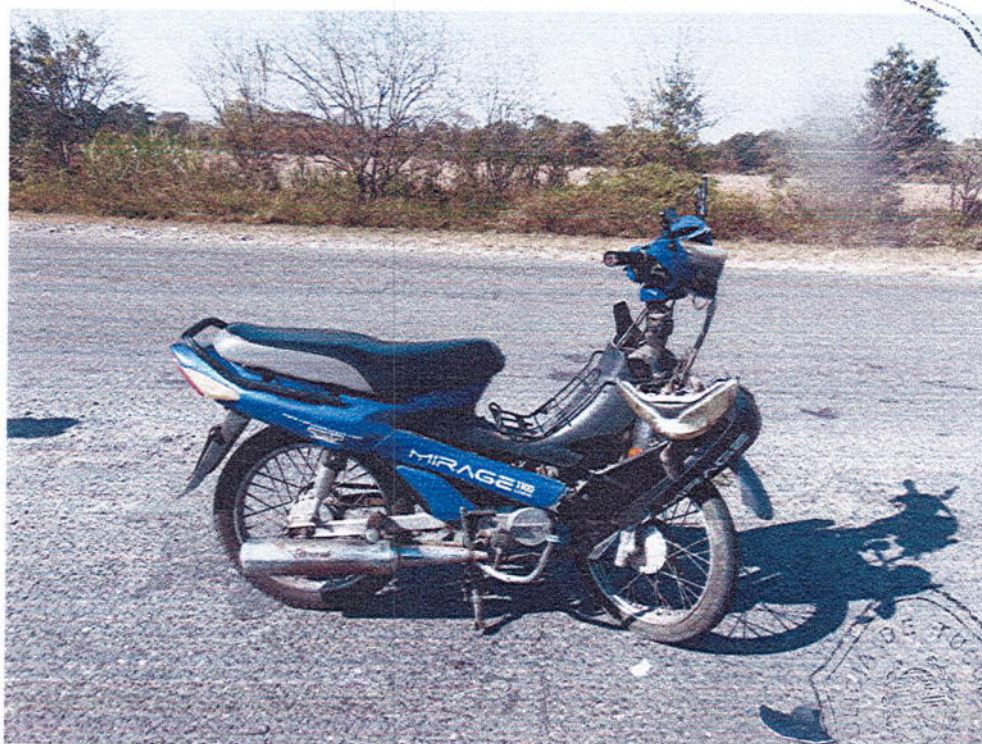
FOTOGRAFIA N° 22: Toma realizada al lateral derecho.-

POSA PIES DELANTEROS: Posee el derecho, en su extremo con roturas en su goma de apoya pies, el izquierdo se allá en buen estado de conservación. -
