CAUSA: FENOGLIO CARLOS JOSE S/ LESIONES CULPOSAS - ART. 94 PÁR. 1 VICT: SANDIVARA LUCAS DANIEL. F.H.: 08/09/2022 07:10 AV. INMACULADA CONCEPCION Y CALLE JUANN B. ALBERDI . Expte: M-004712/2022.  
(Resp: ARMELLA AMELIA DEL CARMEN).-

Dando cumplimiento a lo ordenado, ELEVO A UD., adjuntando **CARPETA TECNICA N°1754/22** compuesta de relevamiento planimétrico, informe fotográfico que consta de (16) tomas a color y (02) informes técnicos mecánicos correspondientes.

**CAUSA:** LESIONES CULPOSAS. **VICTIMA:** LUCAS SONDIVARA. **CAUSANTE:** CARLOS JOSE FENOGLIO. **OCURRIDO:** 08/09/2022; **RELEVADO:** 09/09/2022; **SOLICITÒ:** CRIA. DE RIO SECO. INTERVIENE: UNIDAD FISCAL DE DECISION TEMPRANA DEL C.J. MONTEROS.-

RELEVAMIENTO PLANIMETRICO

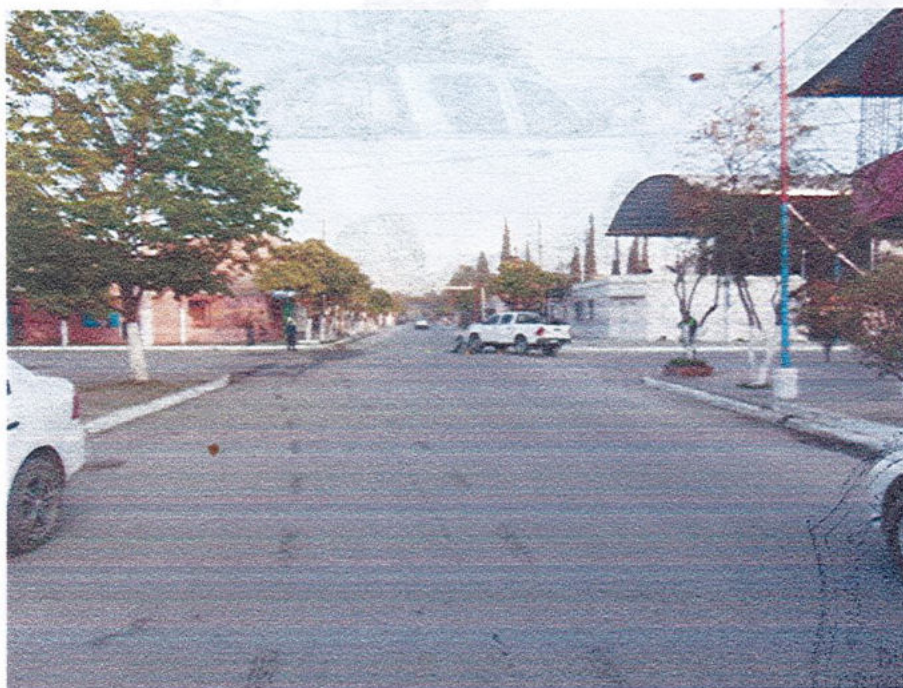
**FOTOGRAFIA N° 1**

**FOTOGRAFIA N° 1:** Toma realizada en forma panorámica hacia el cardinal Oeste, sobre Avenida Inmaculada Concepción intersección con calle Juan B, Alberdi de la localidad de Rio Seco, lugar donde habría ocurrido el hecho que se investiga en la presente causa en mención. Al momento de hacernos presentes en el lugar se encontraba el personal de la comisaria de Rio Seco.-

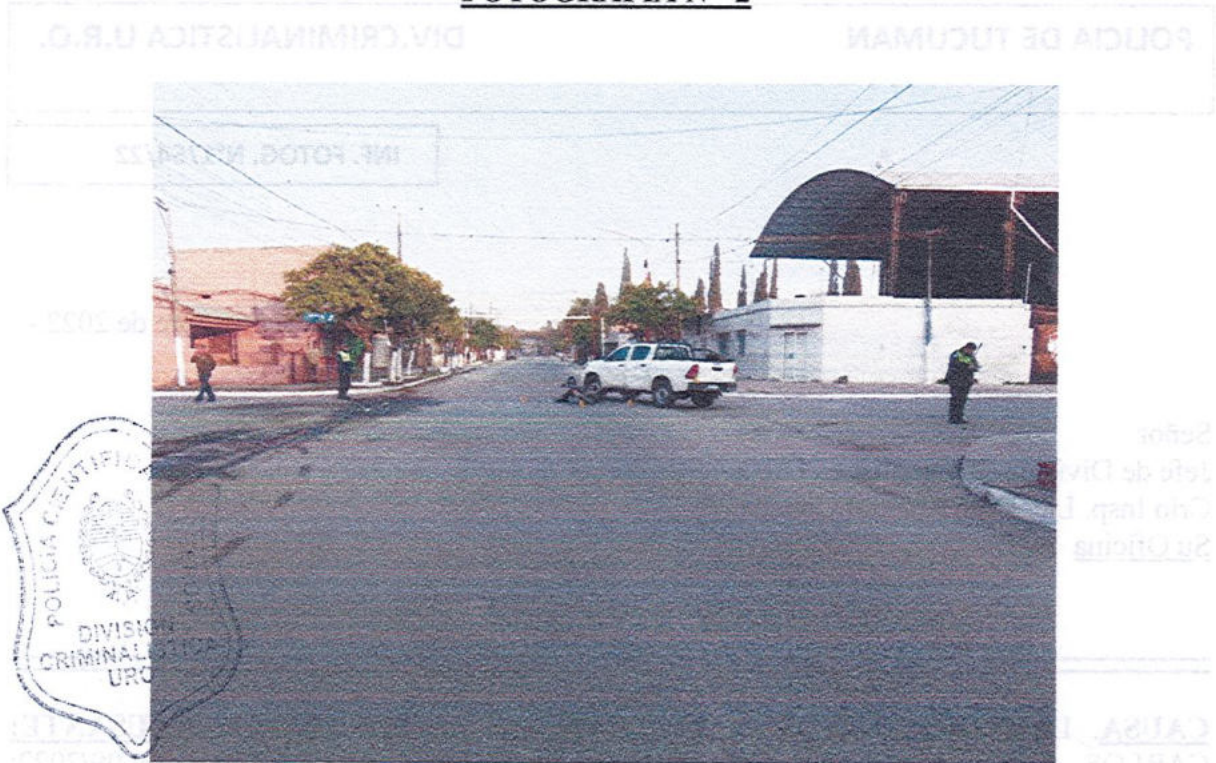
## **FOTOGRAFIA N ° 2**

**FOTOGRAFIA N ° 2:** En aproximación hacia el cardinal Oeste. Se observa Av. Inmaculada Concepción intersección con calle Juan B. Alberdi.- Angulo fotográfico Éste-Oeste.-

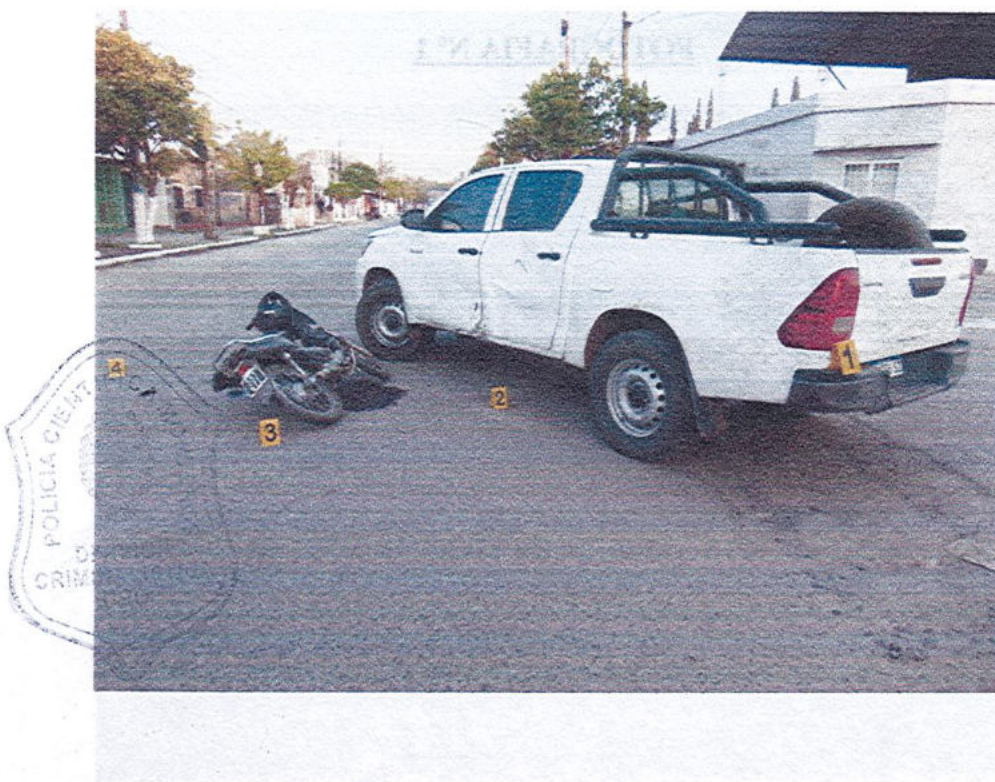
## **FOTOGRAFIA N ° 3**

**FOTOGRAFIA N ° 3:** En aproximación. En la presente se observa y se indica con Marcador N°1: Lugar y posición de una camioneta Marca: Toyota; Modelo: Hilux de color blanco, Dominio: AD006SZ afectada a la causa; Con N°2: indico huella de arrastre cercano a la rueda trasera izquierda de la camioneta en mención; Con N°3: Lugar y posición de una motocicleta Marca: Mondial, de color negro, Dominio: 551-GTI., afectada a la causa; y con N°4: indico mancha de color pardo rojiza sobre el pavimento.-

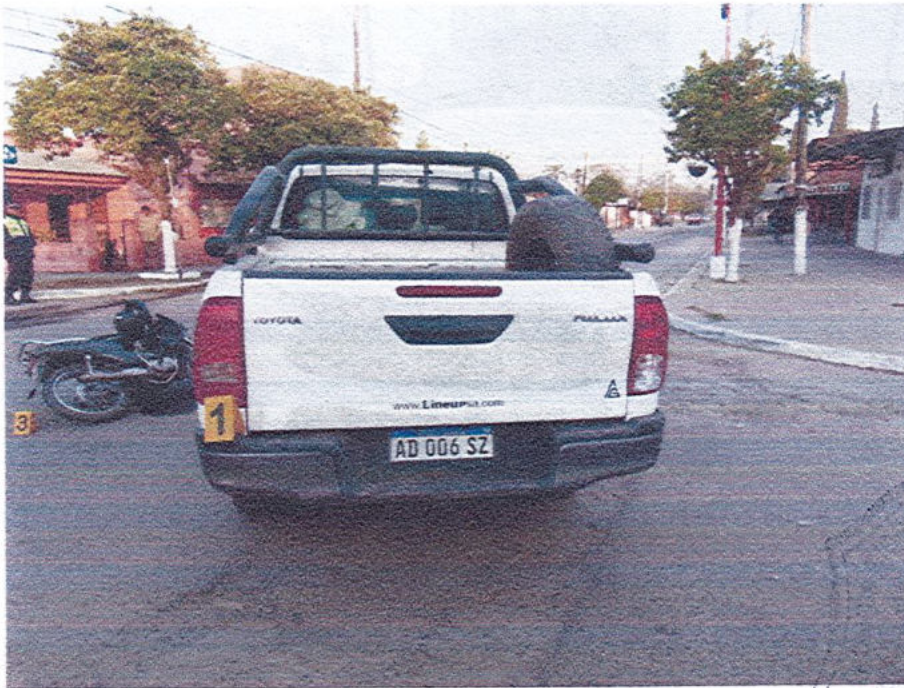
**FOTOGRAFIA N ° 4**

**FOTOGRAFIA N ° 4:** En la presente toma se observa lugar parte trasera de la camioneta Marca: Toyota Modelo: Hilux de color blanca afectada a la causa e indicada con N°1.-

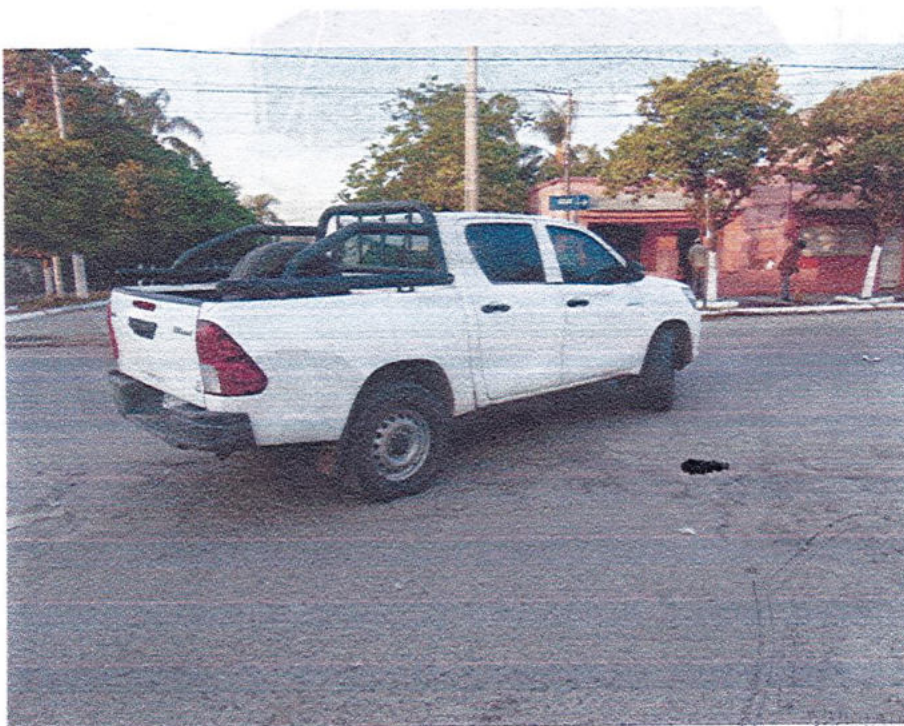
**FOTOGRAFIA N ° 5**

**FOTOGRAFIA N ° 5:** Realizada al lateral derecho de la Camioneta afectada a la causa. Angulo fotográfico Norte-Sur.-

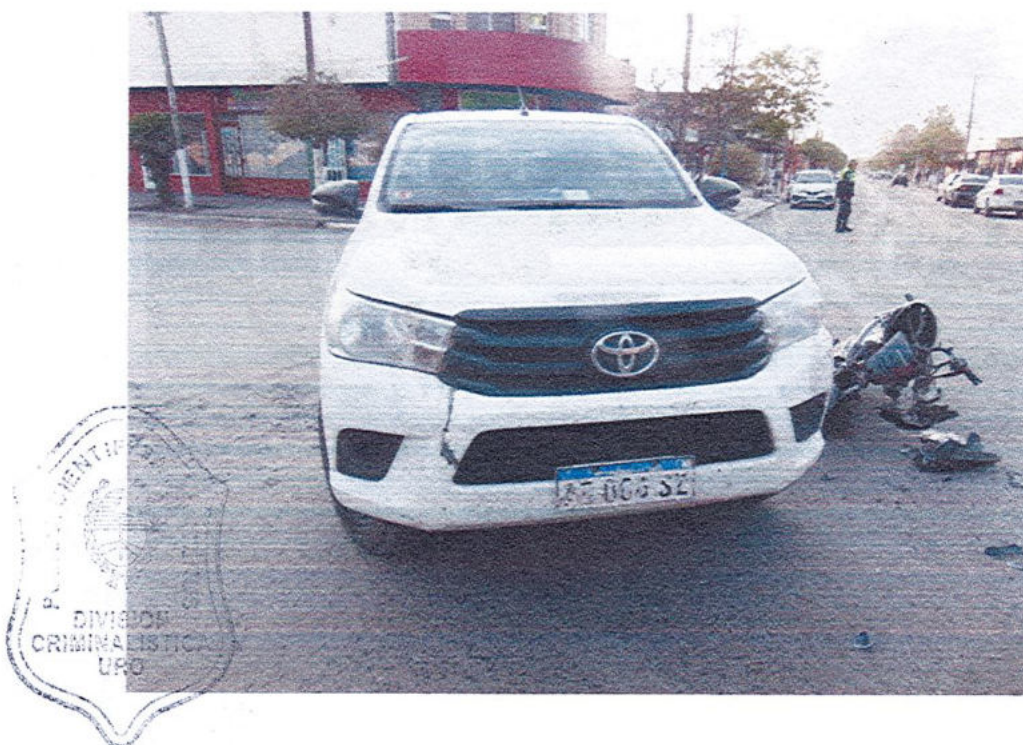
**FOTOGRAFIA N° 6**

**FOTOGRAFIA N° 6:** Se observa parte delantera de la camioneta en mención. En la misma toma se observa la motocicleta afectada a la causa e indicada con N°3 y restos plásticos sobre la calle.-

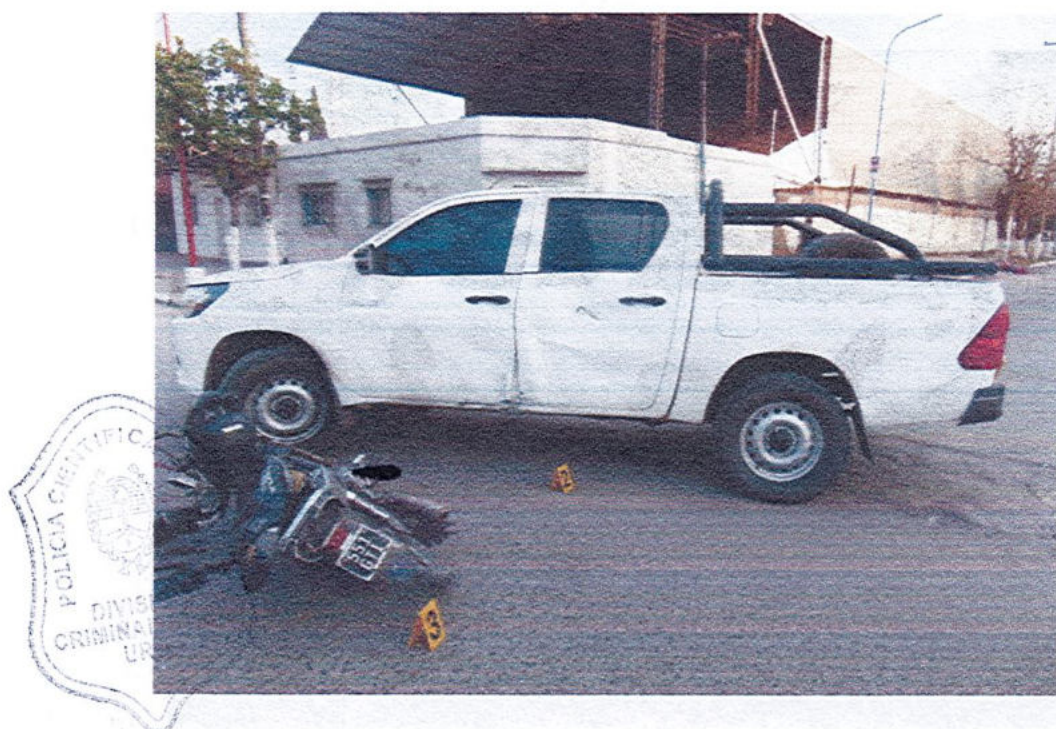
**FOTOGRAFIA N° 7**

**FOTOGRAFIA N° 7:** Se observa lateral izquierdo de la camioneta afectada a la causa indicada con N°1, con daños a la vista. Asimismo se observa la huella de neumático indicada con N°2 y la motocicleta afectada a la causa indicada con N°3. Angulo fotográfico Sureste a Noroeste.-

OBSERVACIONES: Al momento de realizar la inspección técnica al rodado antes mencionado a la vista directa presenta lo siguiente: Puerta trasera izquierda el panel exterior con hundimientos zona superior parte media, y zona media parte delantera, con marcas de fricción de coloración oscuro parte media zona superior, asimismo se observa raspado y torcido zona inferior parte delantera con marcas de fricción de coloración azul, con leves desplazamientos hacia la derecha y hacia adelante. Puerta delantera izquierda el panel exterior con hundimientos parte trasera zona media e inferior, el mismo raspado, con desprendimiento de pintura y torcido junto al panel interior parte trasera zona inferior, con marcas de fricción de coloración oscuro con desplazamientos hacia adelante y hacia afuera. Zócalo de piso raspado, torcido con marcas de fricción de coloración oscuro y azul sector medio con desplazamientos hacia la derecha y hacia adelante.-----

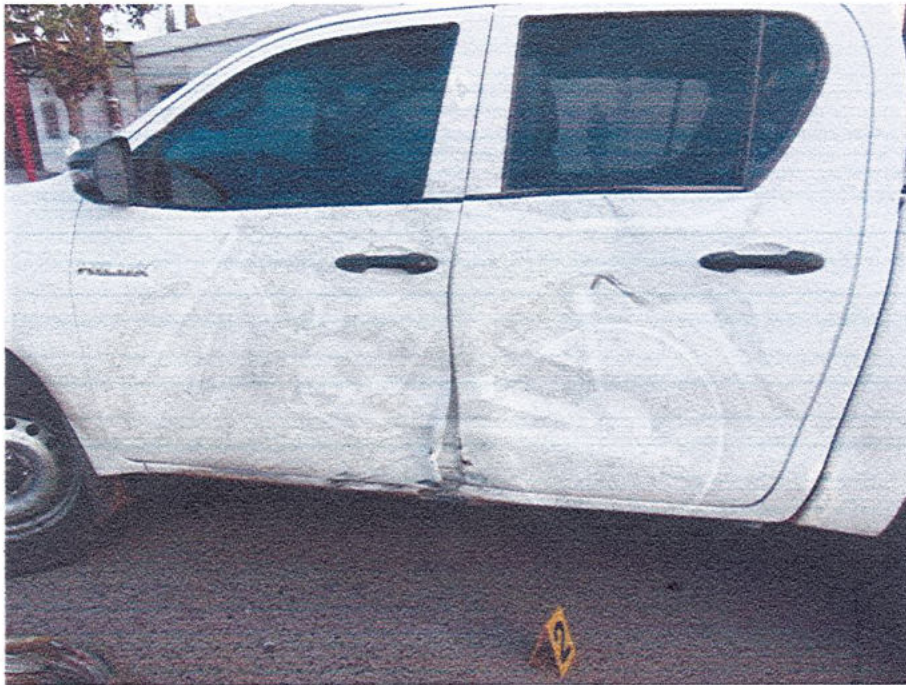
**FOTOGRAFIA N° 8**

**FOTOGRAFIA N° 08:** En acercamiento, se observa sector de la camioneta con daños.-

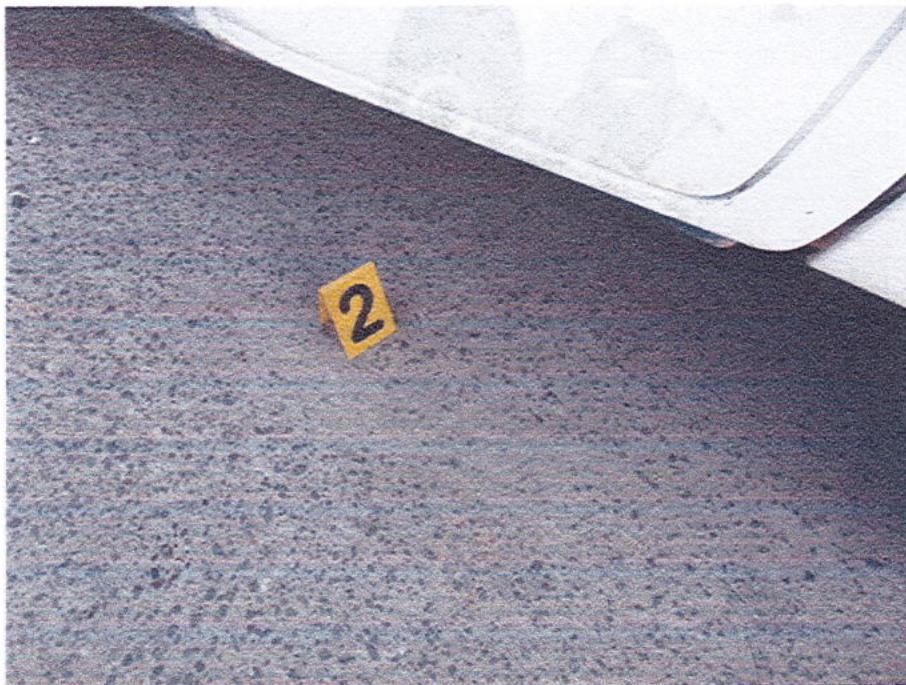
**FOTOGRAFIA N° 9**

**FOTOGRAFIA N°9:** En acercamiento a la huella de neumático indicada con N°2.-

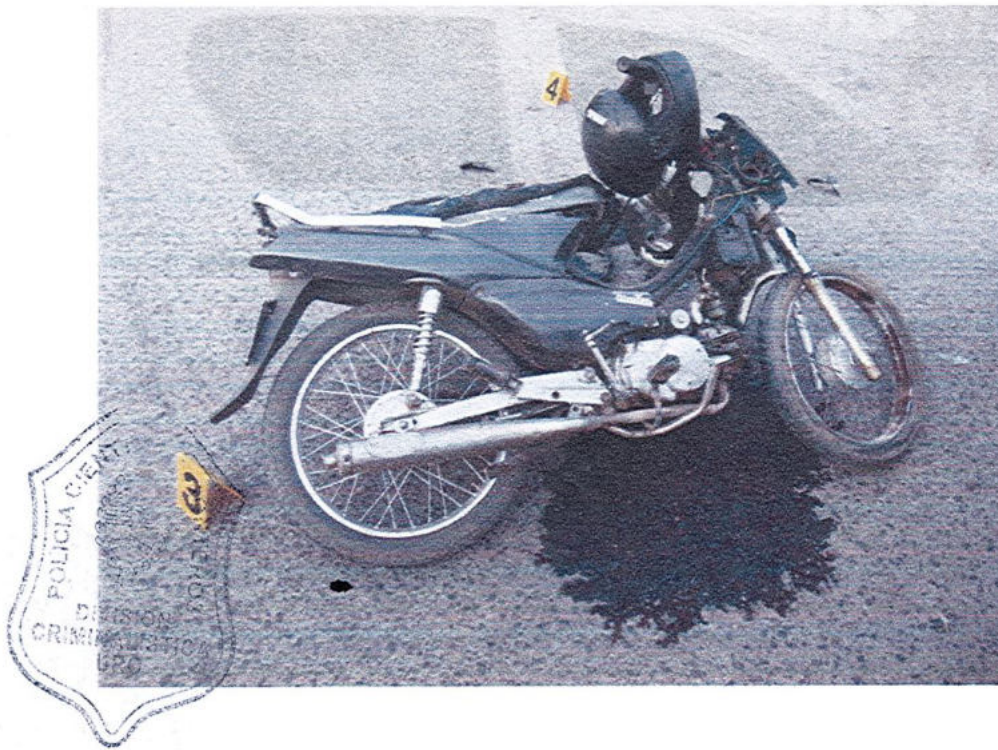
**FOTOGRAFIA N °10**

**FOTOGRAFIA N° 10:** En la presente se observa la motocicleta afectada a la causa en las condiciones en que se encontraba y con daños.-

OBSERVACIONES: Al momento de realizar la inspección técnica del rodado antes mencionado a la vista  
directa presenta lo siguiente: Rueda delantera la cubierta con marcas de fricción en cara externa lado derecho  
en un sector de la circunferencia. Barrales delanteros, ambos torcidos con pérdidas de fluidos, con leves  
desplazamientos hacia atrás y girados hacia la izquierda junto a la rueda delantera con sentido anti horario; el  
barral derecho (botella) raspado en cara externa parte superior donde se observa parte de un sticker dañado de  
coloración azul. Panel frontal con marcas de fricción lado derecho zona media e inferior, el mismo raspado y  
con roturas zona inferior sector medio y derecho. Freno delantero la manija que acciona no posee. Carcasas  
cubre piernas no poseen. Carcasa central delantera seccionada en sus soportes de fijación (suelta). Carcasa  
cubre instrumentos seccionada en sus soportes de fijación fuera de lugar (suelta). Instrumental completo

seccionado en sus soportes de fijación fuera de lugar (suelto). Carcasas traseras laterales, ambas con roturas  
parte trasera zona superior. Cubre cadenas no pose. Se hace constar que al momento de la inspección, se giró  
la llave de ignición colocada del rodador en mención a la posición de encendido y luego de accionada la  
patada de arranque en varias oportunidades se pudo comprobar que la misma no funciona, motivo por el cual  
no se pudo probar funcionamiento de motor y sistema eléctrico.-----

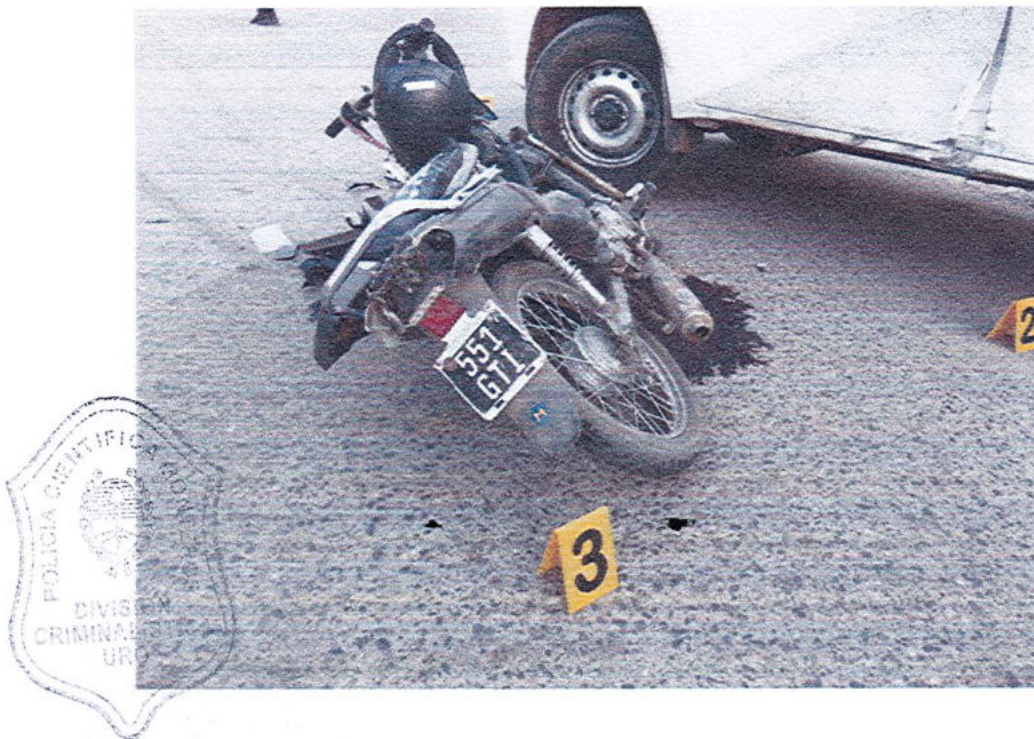
**FOTOGRAFIA N ° 11**

**FOTOGRAFIA N° 11:** En la presente se observa parte trasera de la motocicleta afectada a la causa, indicada con N°3, con su dominio a la vista.-

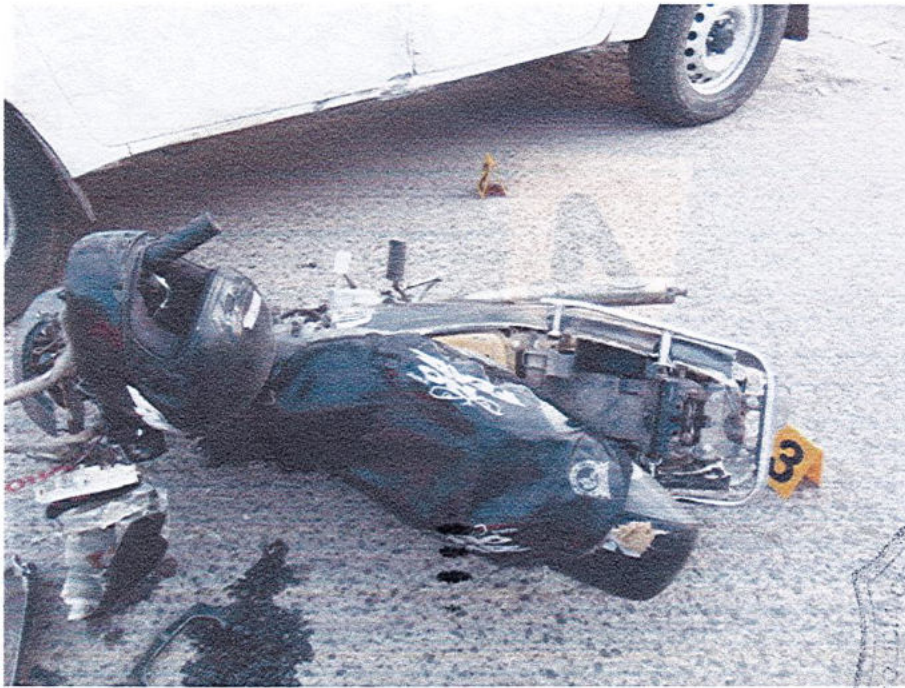
**FOTOGRAFIA N ° 12**

**FOTOGRAFIA N° 12:** Tomada desde otro ángulo a la motocicleta en mención. Ángulo fotográfico Suroeste-Noreste.-

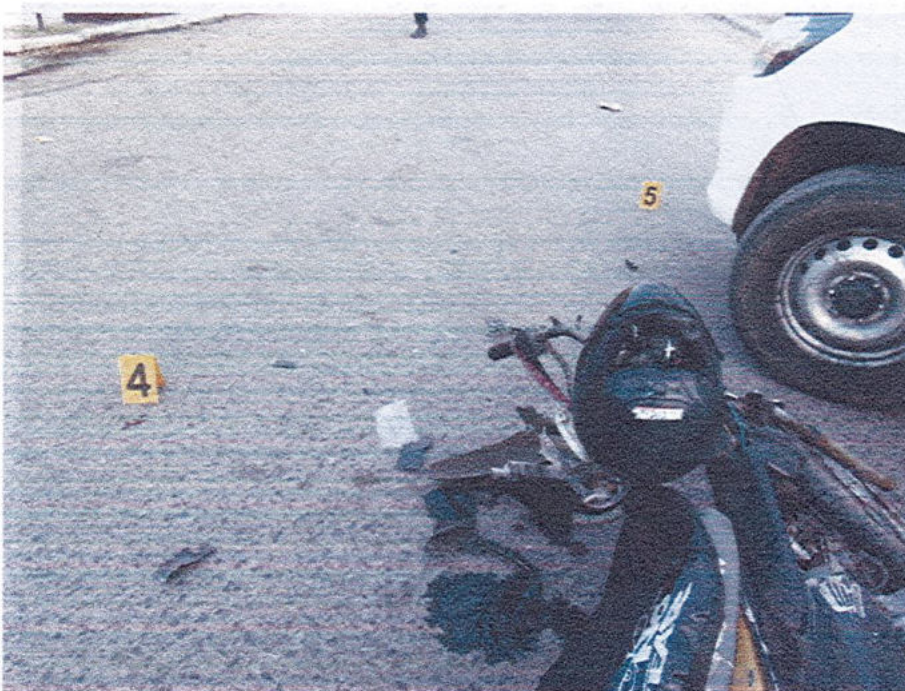
**FOTOGRAFIA N ° 13**

**FOTOGRAFIA N°13:** En la presente toma fotográfico se observan en forma parcial lo vehículos afectado a la causa. Asimismo se observa y se indica con Marcador N°4: Mancha de coloración pardo rojiza sobre la calle, y con N°5: Huella de arrastre.-

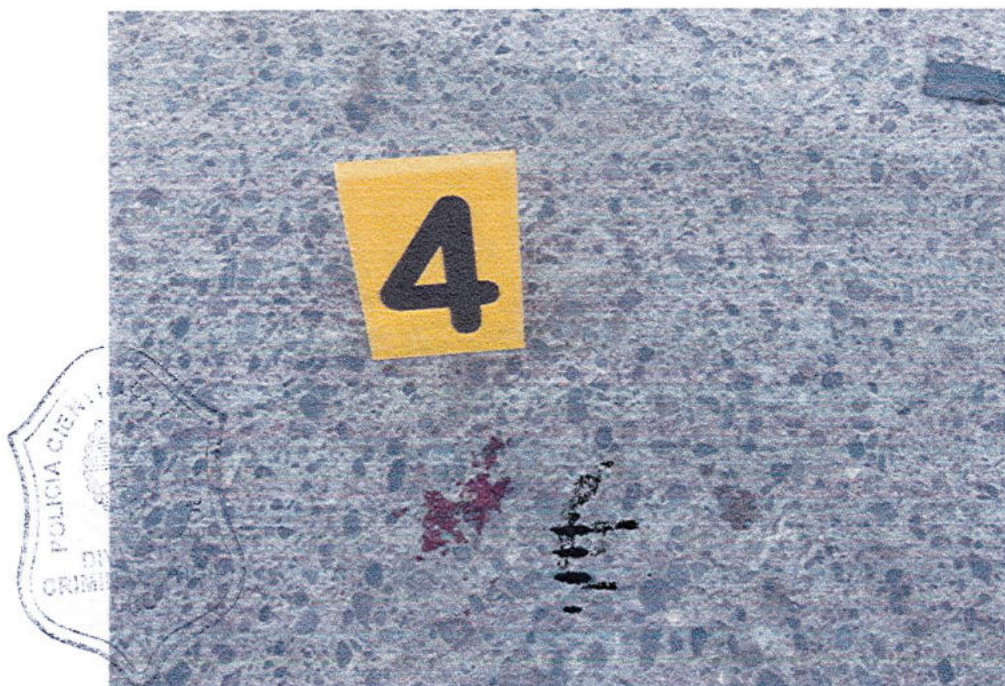
**FOTOGRAFIA N ° 14**

**FOTOGRAFIA N° 14:** En acercamiento a la mancha de color pardo rojiza indicada con N°4.-

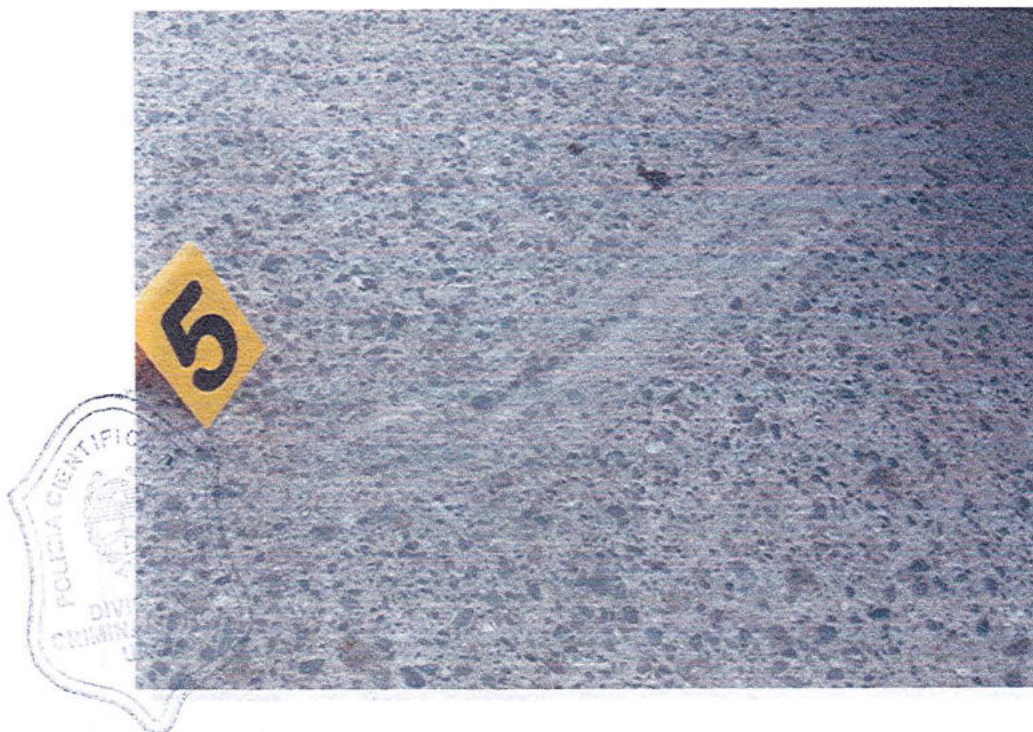
**FOTOGRAFIA N ° 15**

**FOTOGRAFIA N ° 15:** Realizada en acercamiento a la huella de arrastre indicada con N°5.-

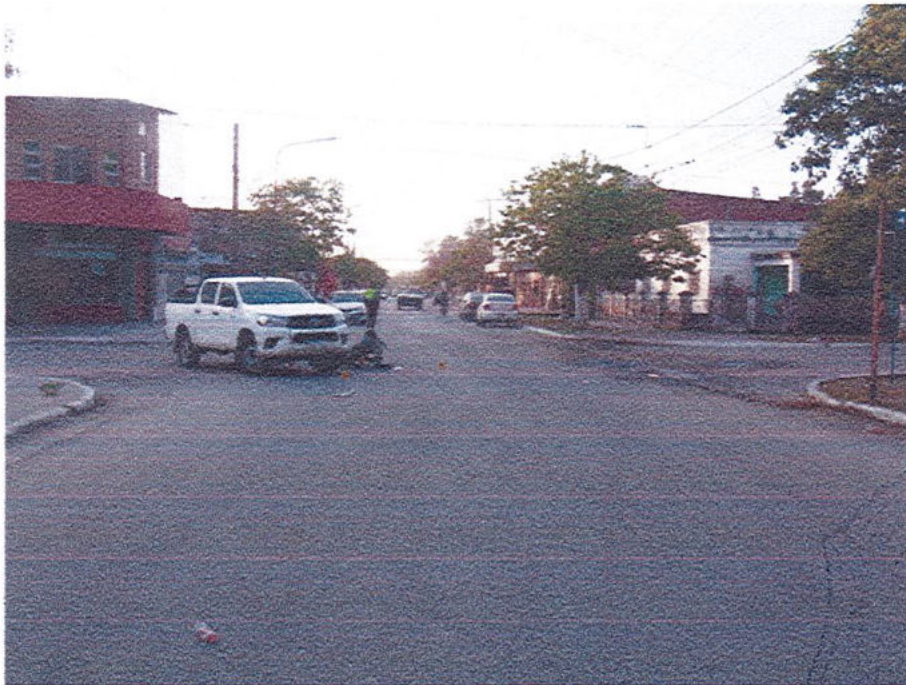
**FOTOGRAFIA N ° 16**

**FOTOGRAFIA N ° 16:** Panorámica realizada desde avenida Inmaculada Concepción hacia el cardinal Este intersección con calle Juan Bautista Alberdi. Angulo fotográfico Oeste-Este.-  
-----ES MI INFORME-----

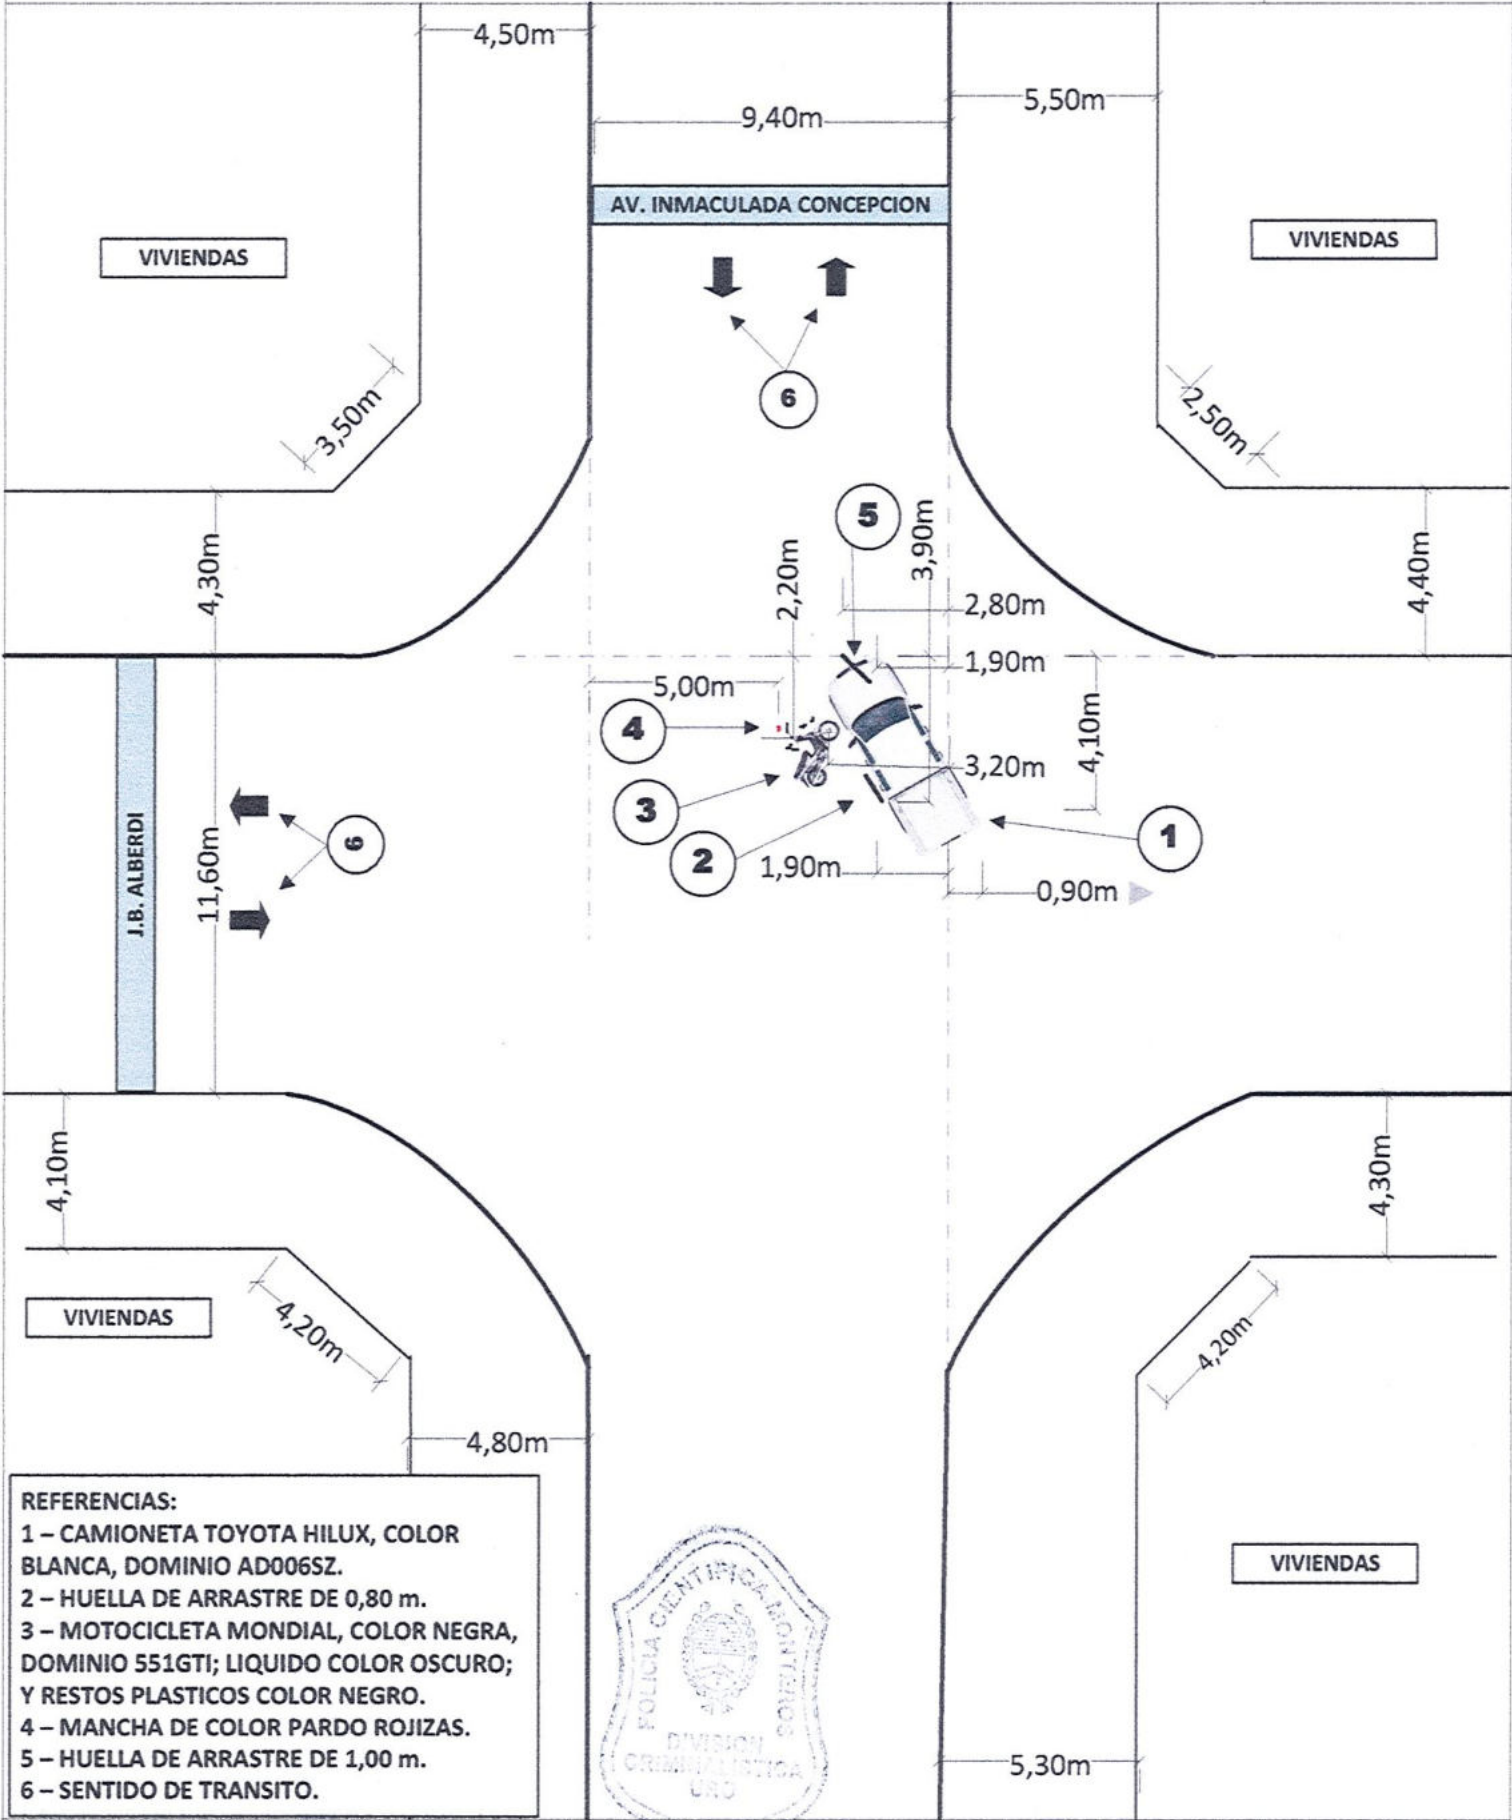
- REFERENCIAS:
- 1 – CAMIONETA TOYOTA HILUX, COLOR BLANCA, DOMINIO AD006SZ.
  - 2 – HUELLA DE ARRASTRE DE 0,80 m.
  - 3 – MOTOCICLETA MONDIAL, COLOR NEGRA, DOMINIO 551GTI; LIQUIDO COLOR OSCURO; Y RESTOS PLASTICOS COLOR NEGRO.
  - 4 – MANCHA DE COLOR PARDO ROJIZAS.
  - 5 – HUELLA DE ARRASTRE DE 1,00 m.
  - 6 – SENTIDO DE TRANSITO.

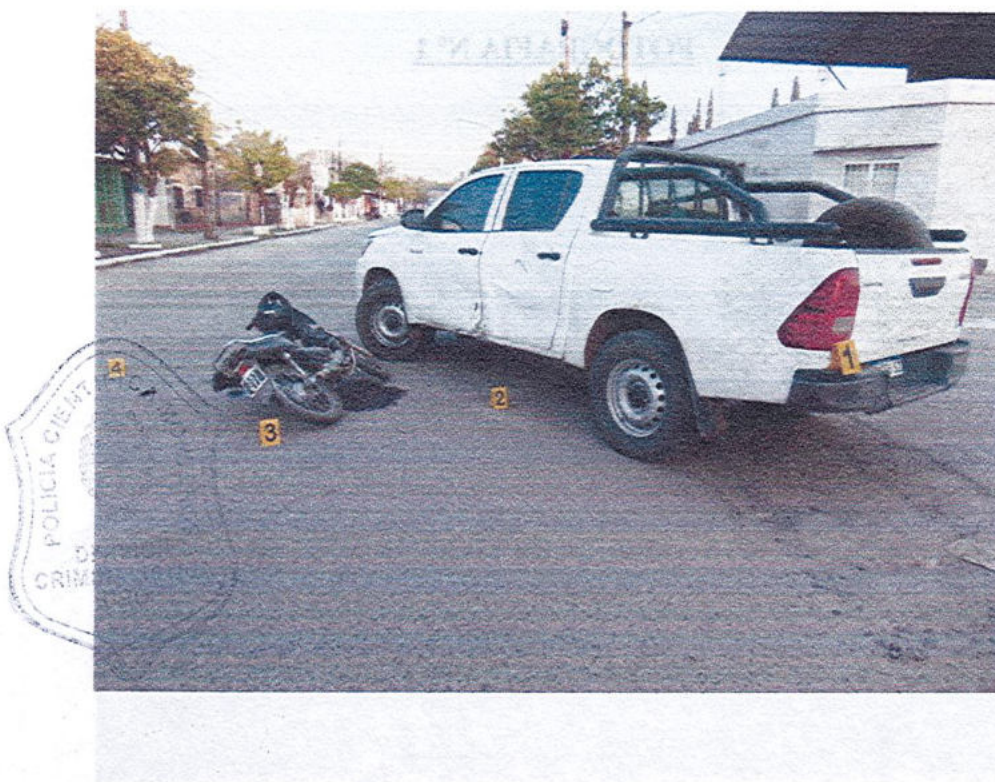
## **FOTOGRAFIA N ° 3**

**FOTOGRAFIA N ° 3:** En aproximación. En la presente se observa y se indica con Marcador N°1: Lugar y posición de una camioneta Marca: Toyota; Modelo: Hilux de color blanco, Dominio: AD006SZ afectada a la causa; Con N°2: indico huella de arrastre cercano a la rueda trasera izquierda de la camioneta en mención; Con N°3: Lugar y posición de una motocicleta Marca: Mondial, de color negro, Dominio: 551-GTI., afectada a la causa; y con N°4: indico mancha de color pardo rojiza sobre el pavimento.-

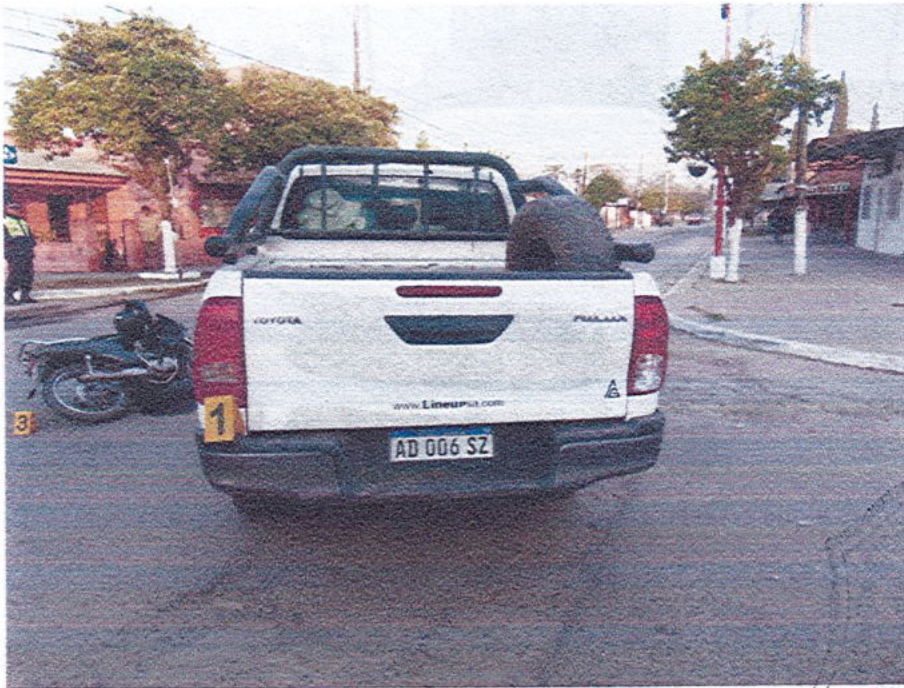
**FOTOGRAFIA N ° 4**

**FOTOGRAFIA N ° 4:** En la presente toma se observa lugar parte trasera de la camioneta Marca: Toyota Modelo: Hilux de color blanca afectada a la causa e indicada con N°1.-

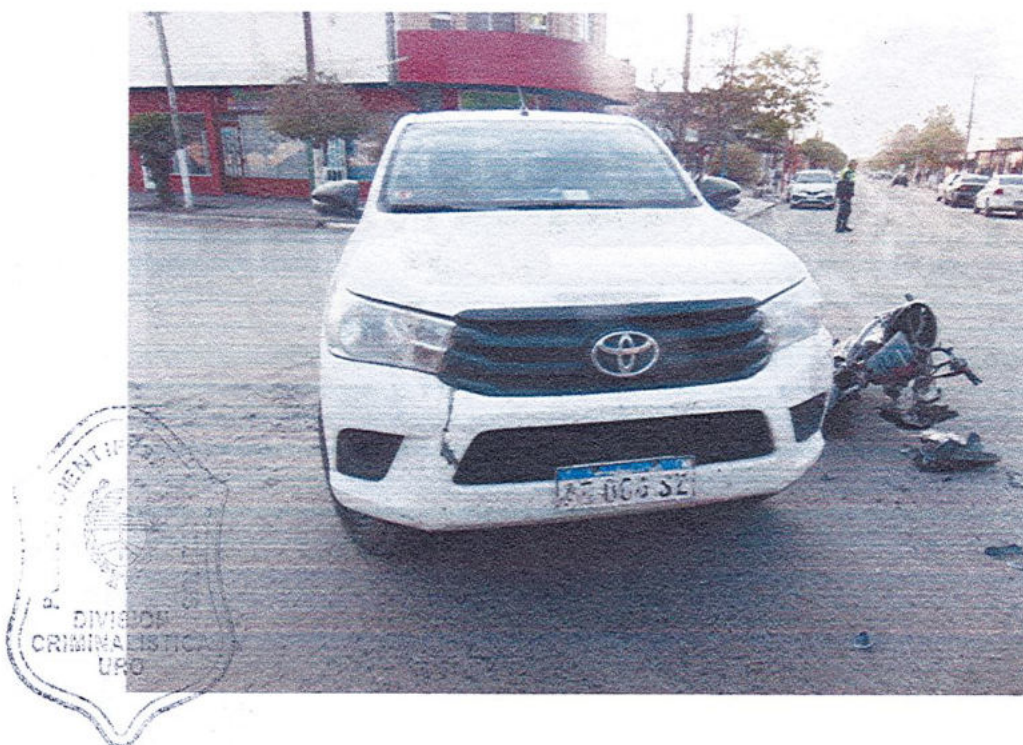
**FOTOGRAFIA N° 6**

**FOTOGRAFIA N° 6:** Se observa parte delantera de la camioneta en mención. En la misma toma se observa la motocicleta afectada a la causa e indicada con N°3 y restos plásticos sobre la calle.-

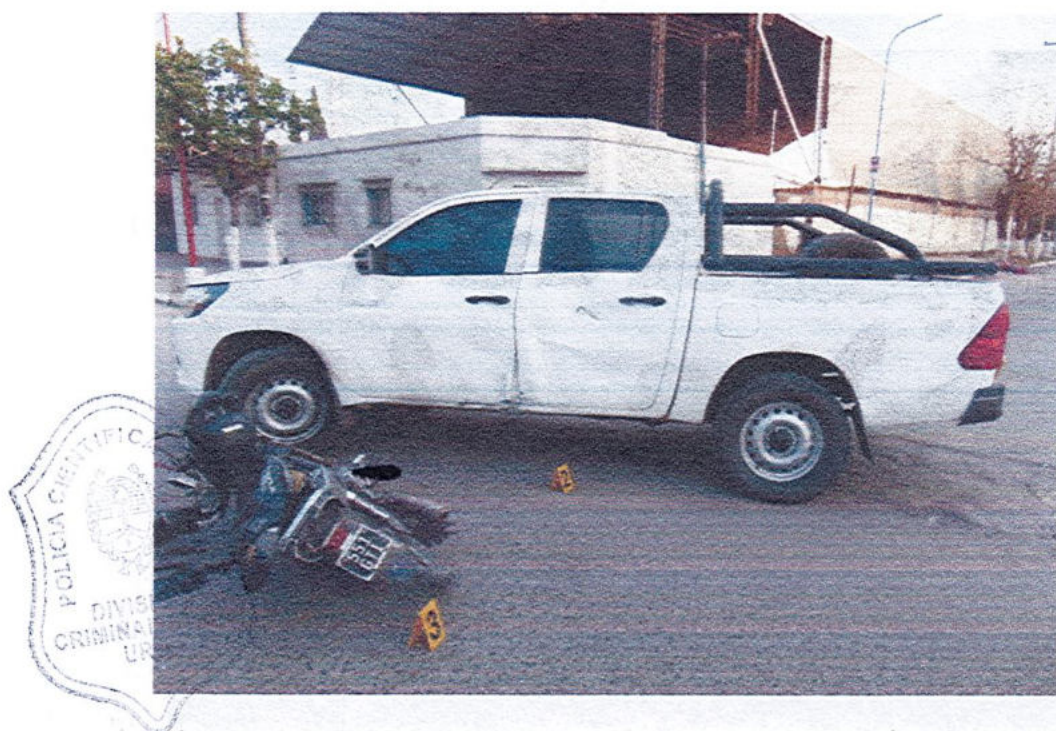
**FOTOGRAFIA N° 7**

**FOTOGRAFIA N° 7:** Se observa lateral izquierdo de la camioneta afectada a la causa indicada con N°1, con daños a la vista. Asimismo se observa la huella de neumático indicada con N°2 y la motocicleta afectada a la causa indicada con N°3. Angulo fotográfico Sureste a Noroeste.-

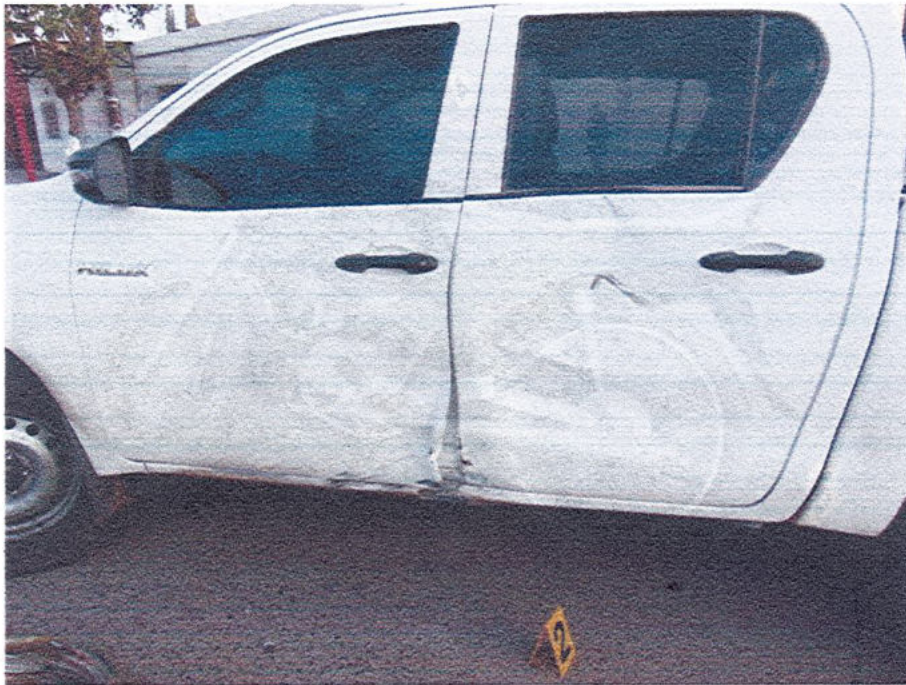
**FOTOGRAFIA N° 8**

**FOTOGRAFIA N° 08:** En acercamiento, se observa sector de la camioneta con daños.-

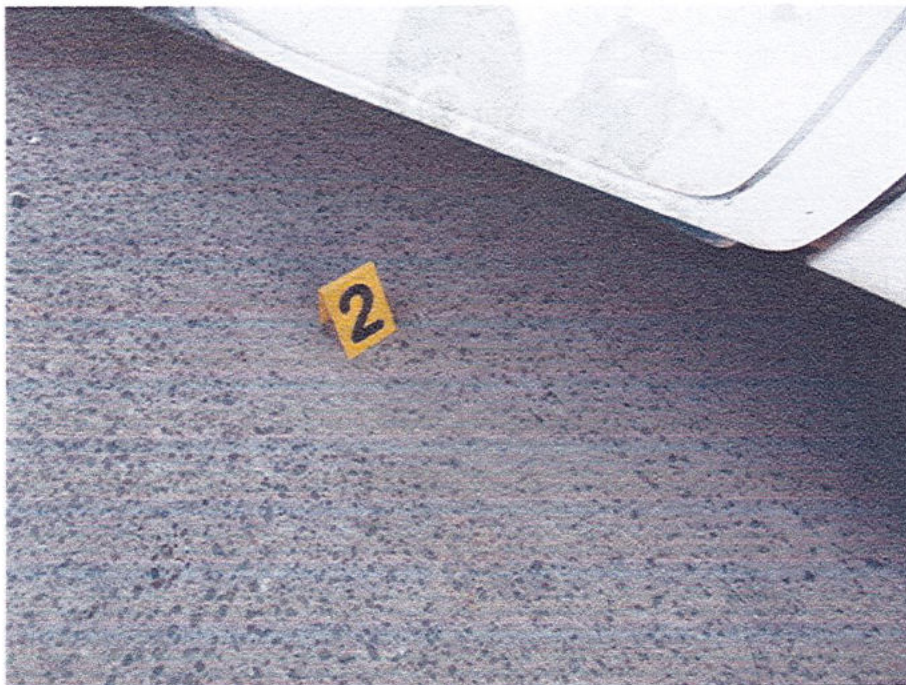
**FOTOGRAFIA N° 9**

**FOTOGRAFIA N°9:** En acercamiento a la huella de neumático indicada con N°2.-

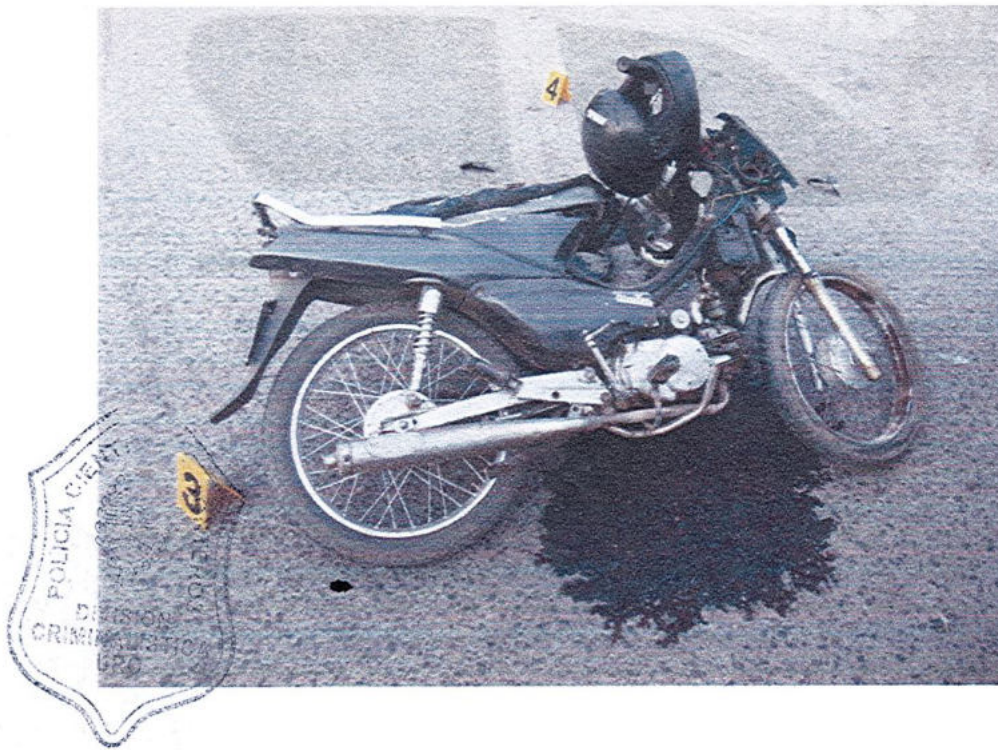
**FOTOGRAFIA N °10**

**FOTOGRAFIA N° 10:** En la presente se observa la motocicleta afectada a la causa en las condiciones en que se encontraba y con daños.-

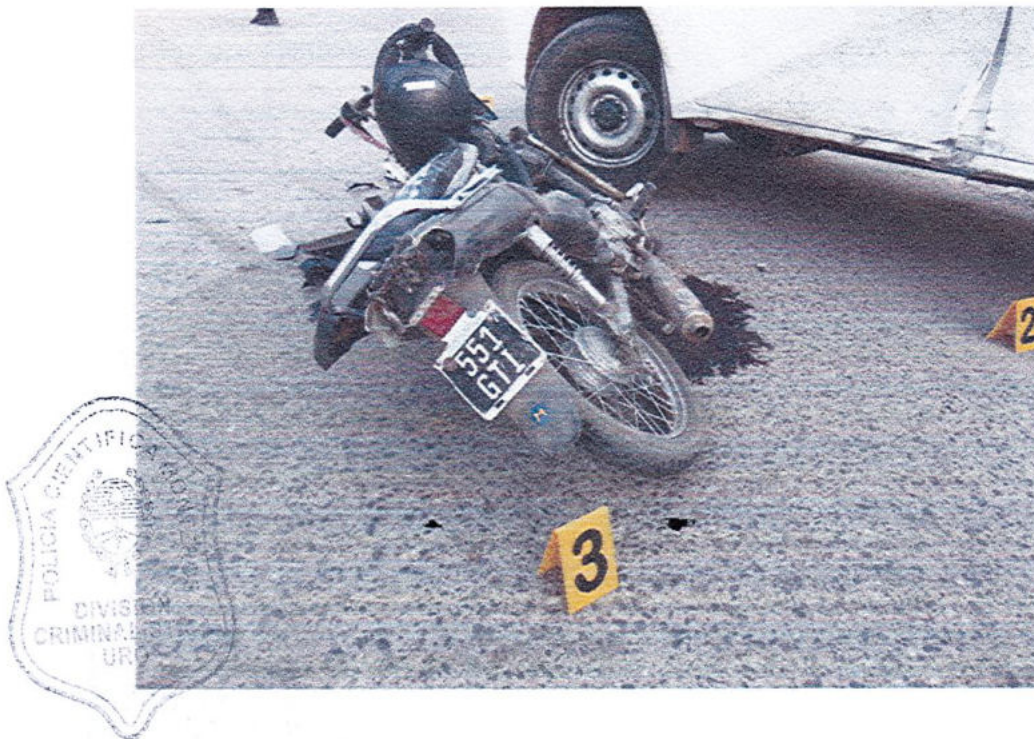
**FOTOGRAFIA N ° 11**

**FOTOGRAFIA N° 11:** En la presente se observa parte trasera de la motocicleta afectada a la causa, indicada con N°3, con su dominio a la vista.-

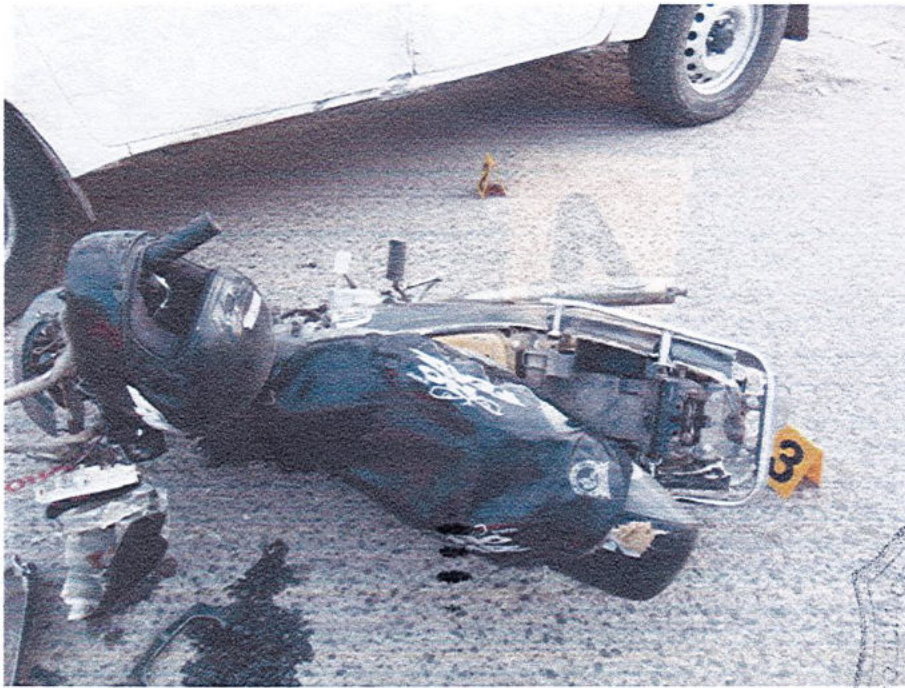
**FOTOGRAFIA N ° 12**

**FOTOGRAFIA N° 12:** Tomada desde otro ángulo a la motocicleta en mención. Angulo fotográfico Suroeste-Noreste.-
