CAUSA: FENOGLIO CARLOS JOSE S/ LESIONES CULPOSAS - ART. 94 PÁR. 1 VICT: SANDIVARA LUCAS DANIEL. F.H.: 08/09/2022 07:10 AV. INMACULADA CONCEPCION Y CALLE JUANN B. ALBERDI . Expte: M-004712/2022.  
(Resp: ARMELLA AMELIA DEL CARMEN).-

Dando cumplimiento a lo ordenado, ELEVO A UD., adjuntando **CARPETA TECNICA N°1754/22** compuesta de relevamiento planimétrico, informe fotográfico que consta de (16) tomas a color y (02) informes técnicos mecánicos correspondientes.

**CAUSA:** LESIONES CULPOSAS. **VICTIMA:** LUCAS SONDIVARA. **CAUSANTE:** CARLOS JOSE FENOGLIO. **OCURRIDO:** 08/09/2022; **RELEVADO:** 09/09/2022; **SOLICITÒ:** CRIA. DE RIO SECO. INTERVIENE: UNIDAD FISCAL DE DECISION TEMPRANA DEL C.J. MONTEROS.-

RELEVAMIENTO PLANIMETRICO

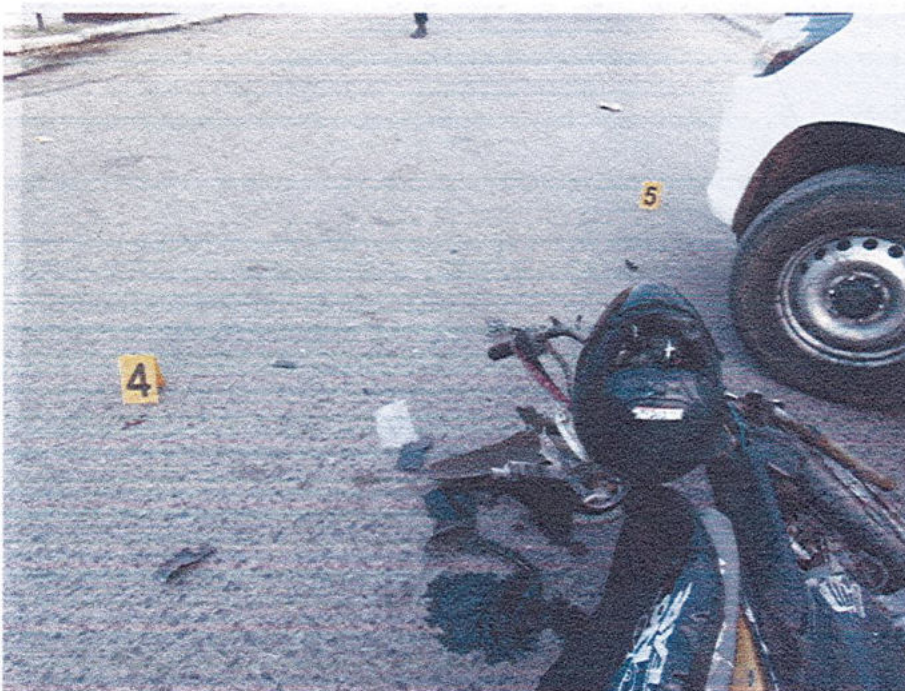
**FOTOGRAFIA N ° 13**

**FOTOGRAFIA N°13:** En la presente toma fotográfico se observan en forma parcial lo vehículos afectado a la causa. Asimismo se observa y se indica con Marcador N°4: Mancha de coloración pardo rojiza sobre la calle, y con N°5: Huella de arrastre.-

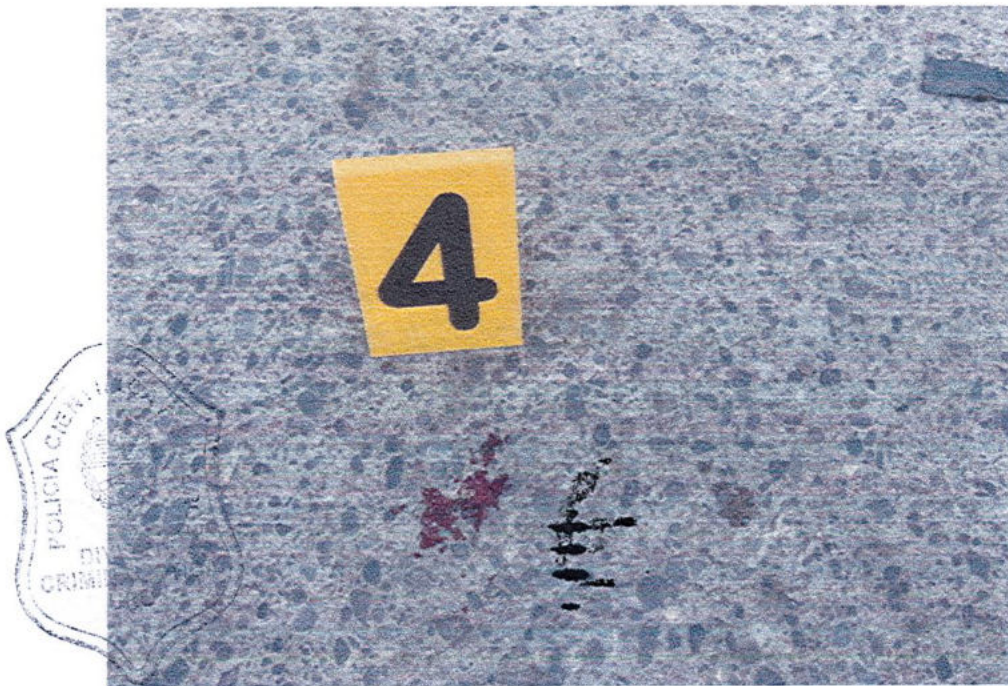
**FOTOGRAFIA N ° 14**

**FOTOGRAFIA N° 14:** En acercamiento a la mancha de color pardo rojiza indicada con N°4.-

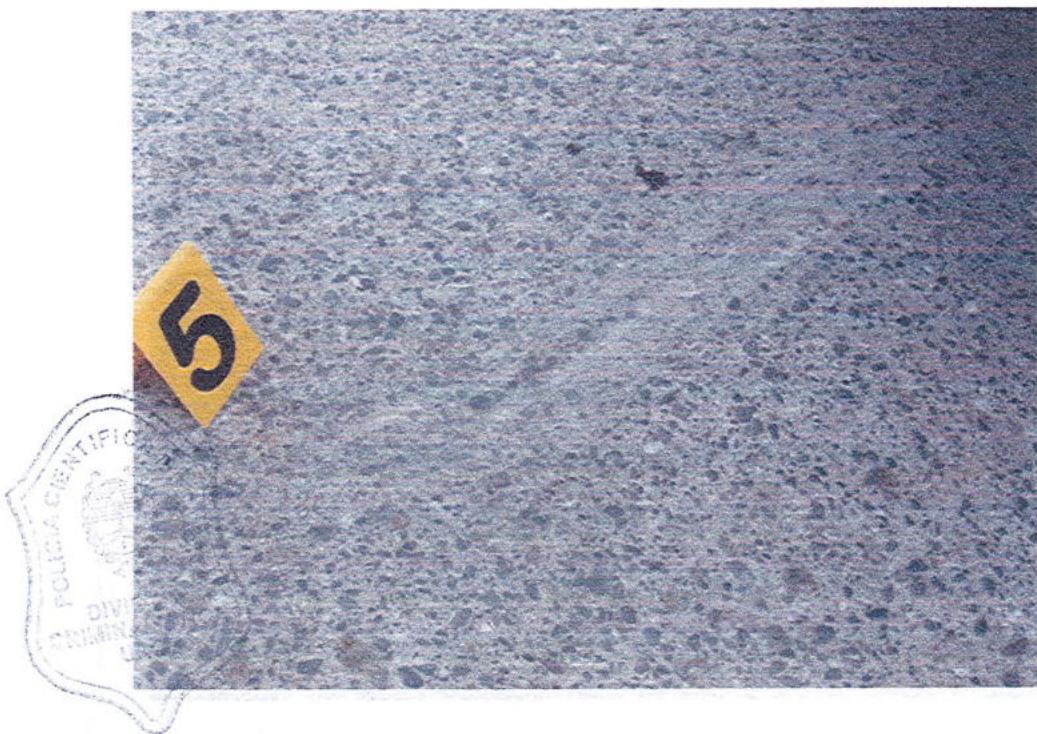
**FOTOGRAFIA N ° 15**

**FOTOGRAFIA N ° 15:** Realizada en acercamiento a la huella de arrastre indicada con N°5.-

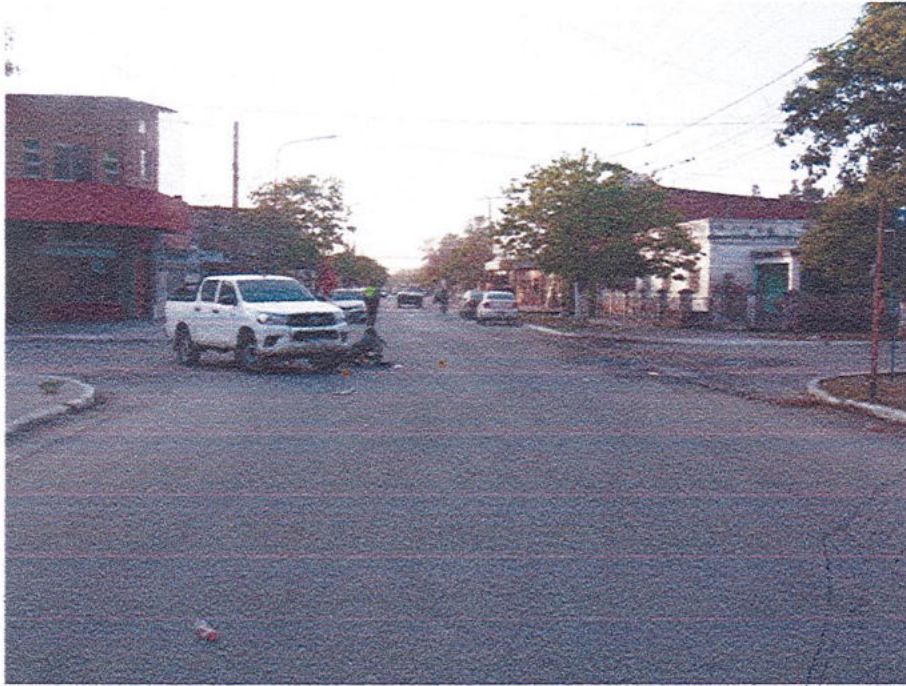
**FOTOGRAFIA N ° 16**

**FOTOGRAFIA N ° 16:** Panorámica realizada desde avenida Inmaculada Concepción hacia el cardinal Este intersección con calle Juan Bautista Alberdi. Angulo fotográfico Oeste-Este.-  
-----ES MI INFORME-----

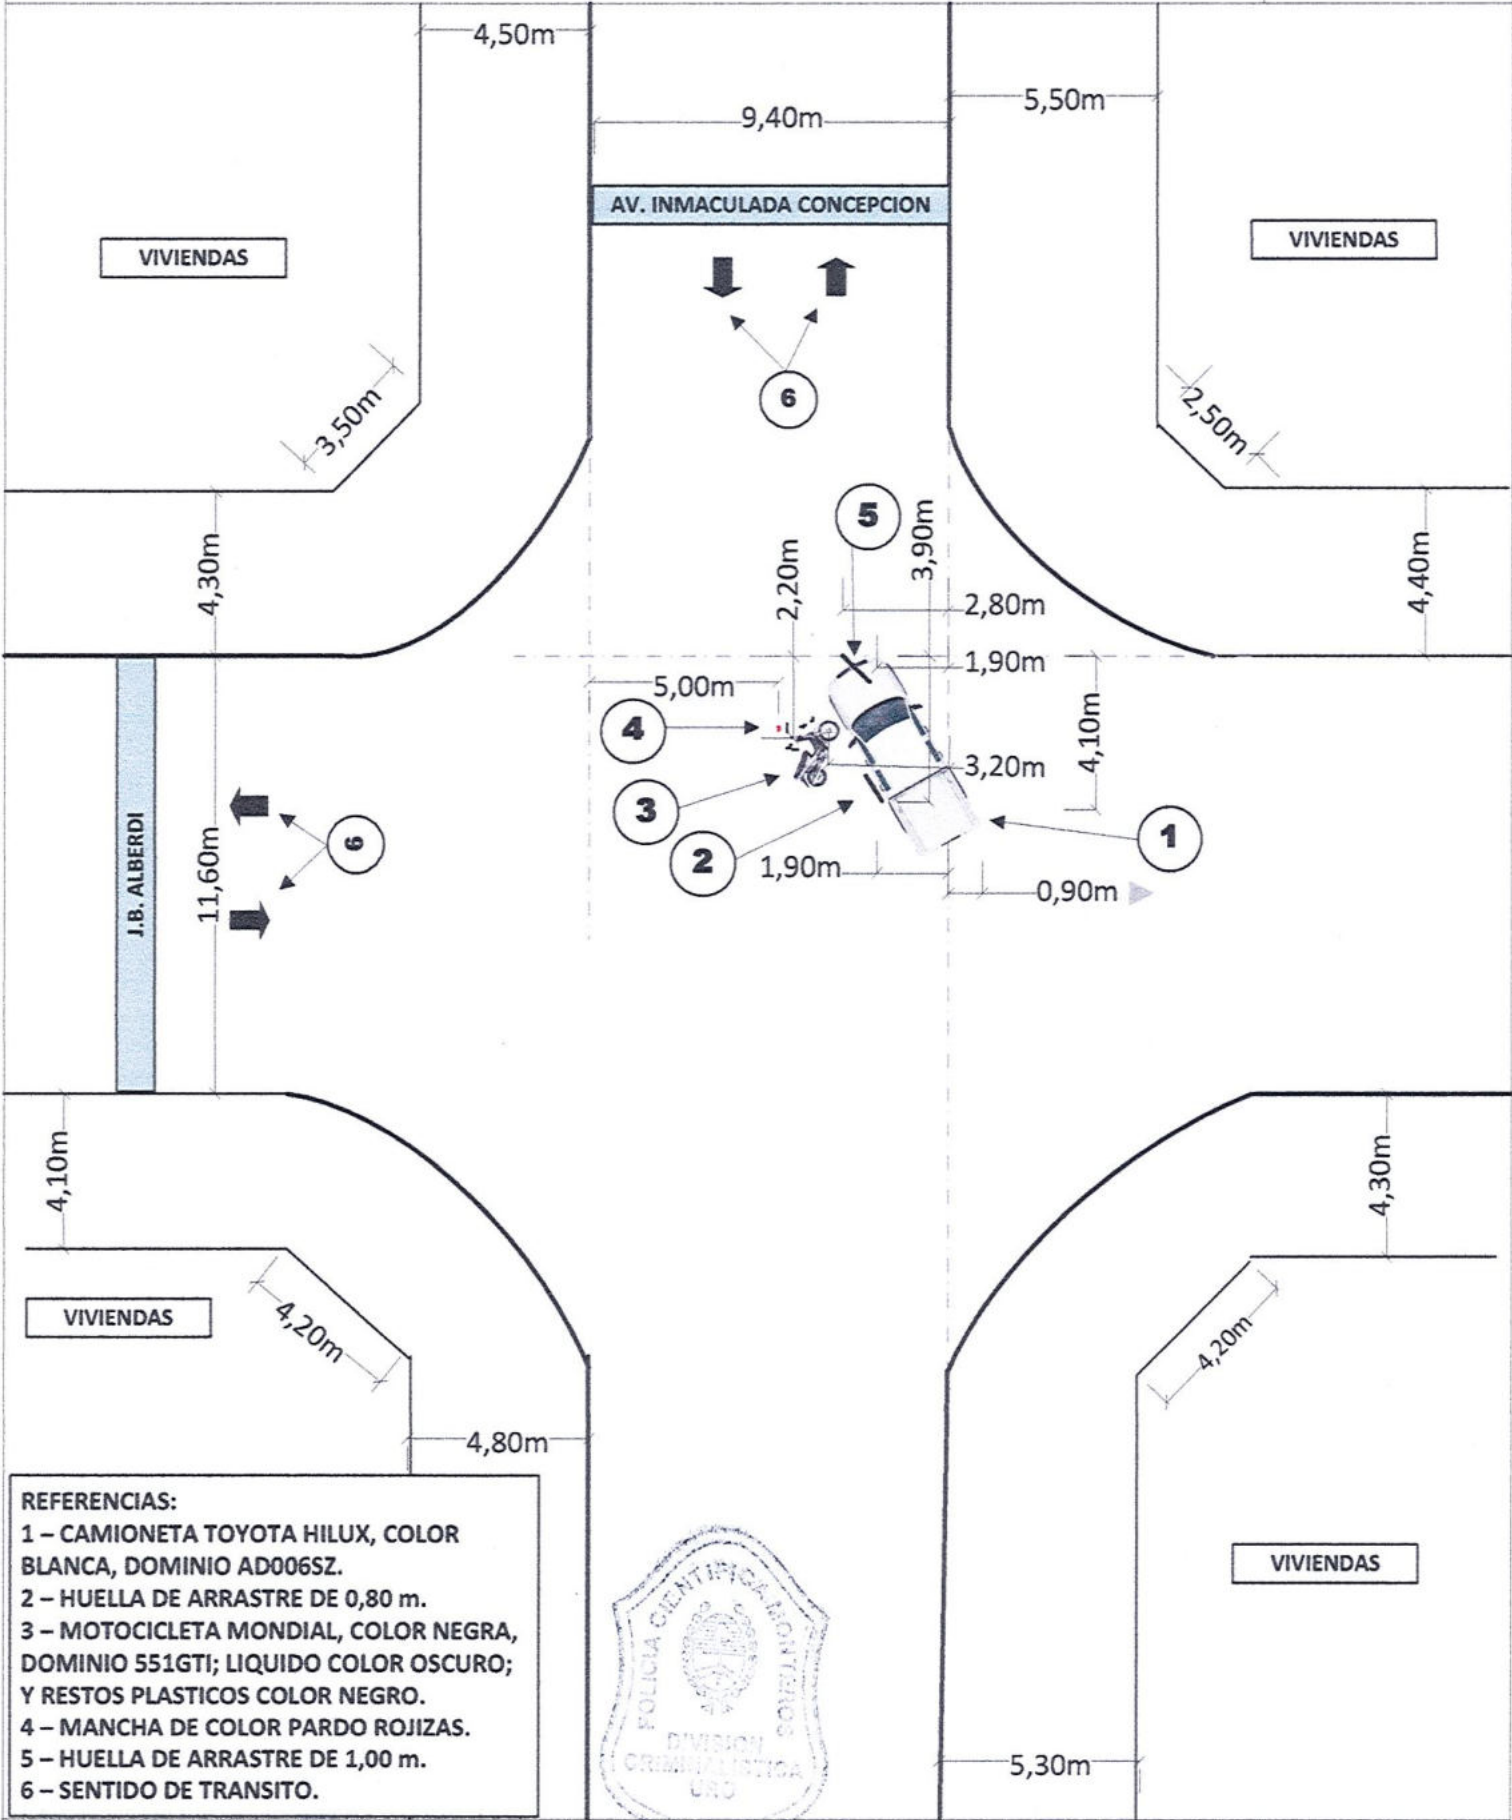
RELEVAMIENTO PLANIMETRICO

REFERENCIAS:

- 1 - CAMIONETA TOYOTA HILUX, COLOR BLANCA, DOMINIO AD006SZ.
- 2 - HUELLA DE ARRASTRE DE 0,80 m.
- 3 - MOTOCICLETA MONDIAL, COLOR NEGRA, DOMINIO 551GTI; LIQUIDO COLOR OSCURO; Y RESTOS PLASTICOS COLOR NEGRO.
- 4 - MANCHA DE COLOR PARDO ROJIZAS.
- 5 - HUELLA DE ARRASTRE DE 1,00 m.
- 6 - SENTIDO DE TRANSITO.
