RELEVAMIENTO PLANIMETRICO

DIVISION CRIMINALISTICA U. R. N.
SECCION PLANIMETRIA

CAUSA: Homicidio Culposo Agravado en accidente de Transito.-

LUGAR: Ruta 315 altura Barva Los Vega

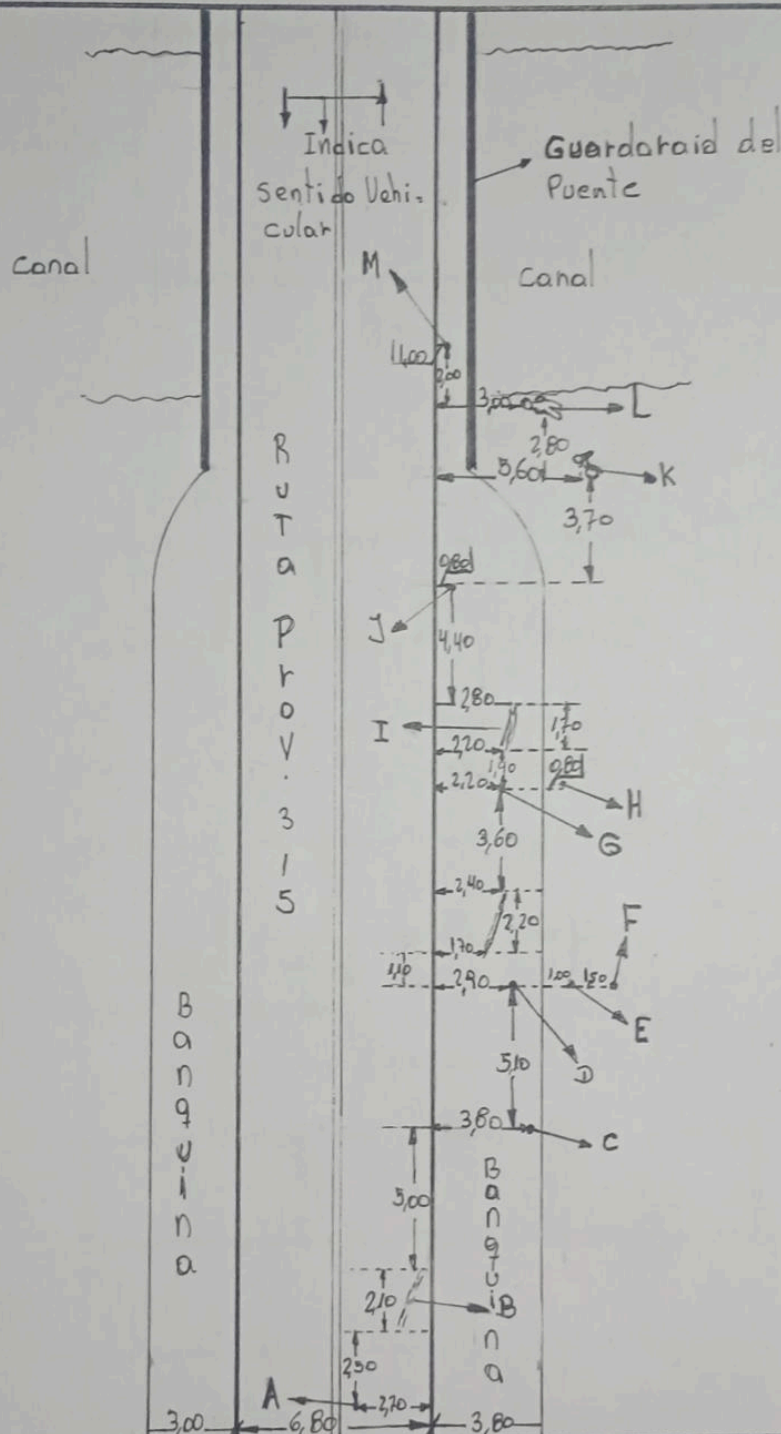
CROQUIS

- A.-Indica Calzado de Color rosado
- B.- Indico rasbado metalico en cinta asfaltica
- C.-Indica restos de hielco oscuro.-
- D.- Indica restos de hielco color blanco
- E.-Indica calzado de color azul.-
- F.- Indico resto de hielco color oscuro
- G.-Indica restos plastico y parte de motocicleta con una chapa de dominio N° A045FWK
- H.- Indica un calzado de color rosado
- I.-Indico huellas de dedo pe sobre la Banquina
- J.- Indica restos de hielco color plateado.
- K.- Indica lugar, estado y Posicion de una motocicleta marca Keller
- L.- Indica lugar, estado y Posicion del cuerpo de la víctima
- M.- Resto de hielco plateado
