Inf. Accidentológico N°07/ 22.-

OBJETO DEL ESTUDIO TECNICO

1. Dinámica/mecánica del siniestro.
2. Causal / Evitabilidad.

Dando cumplimiento a lo solicitado Elevo a Ud el correspondiente anexo fotográfico compuesto de () copias fotográficas impresas a color del formato 9x13cm.-

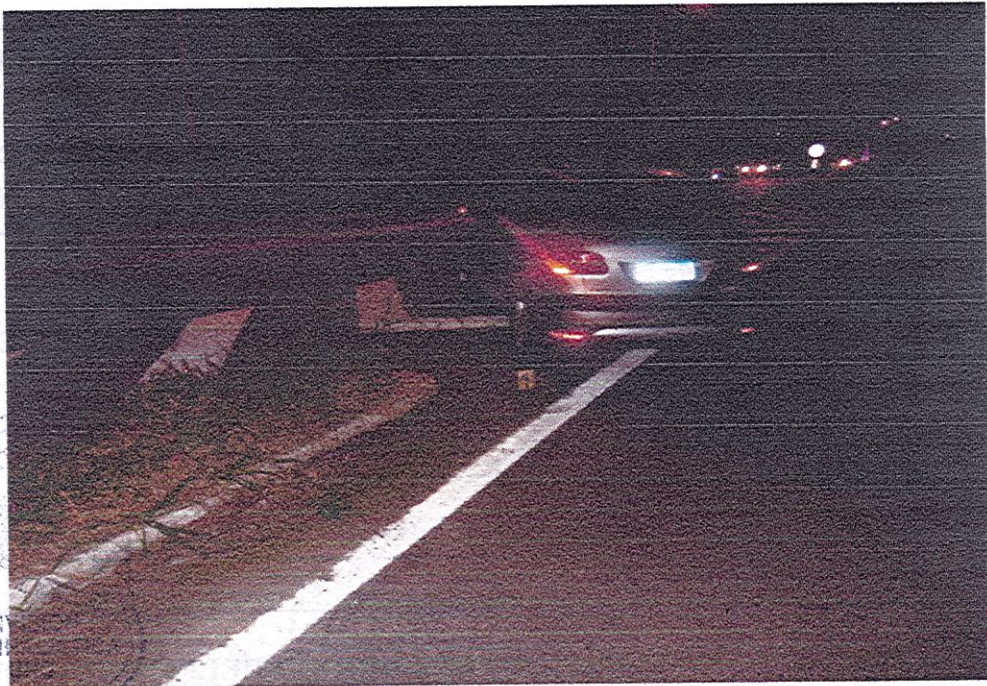
FOTOGRAFIA N° 2

FOTOGRAFIA N° 02: Toma fotográfica realizada en aproximación donde se observa indicado con n1 una camioneta marca Volkswagen modelo Suran chapa patente AD 072 DR.

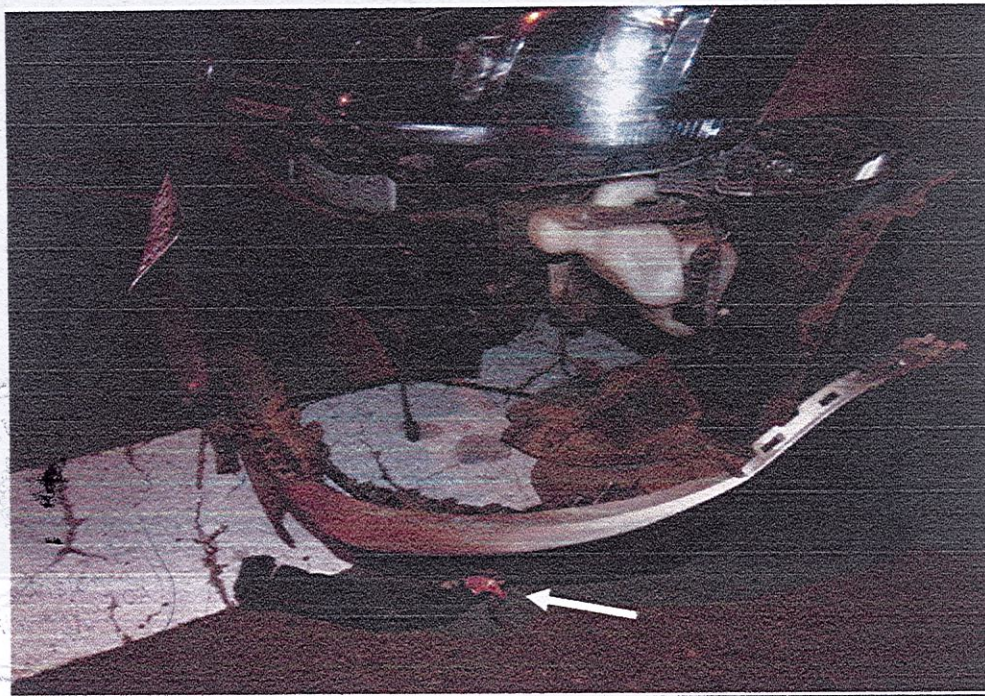
FOTOGRAFIA N° 7

FOTOGRAFIA N° 07: Toma realizada en primer plano a los daños antes mencionados, donde se observa indicado con flecha inserta lugar donde se observarían restos orgánicos.

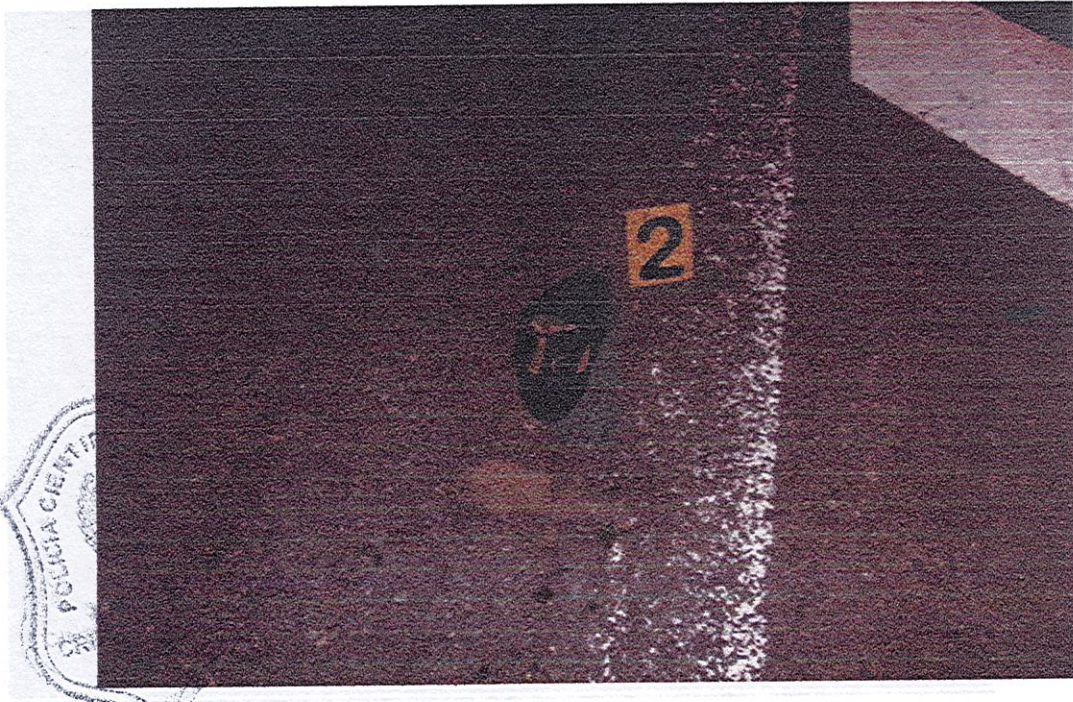
3.º FOTOGRAFIA N° 10

FOTOGRAFIA N° 10 Toma realizada en aproximación al indicador n2, un calzado de color negro
