**1- UNIDAD FISCAL CAPITAL  
C/AUTOR  
INVESTIGACION PENAL  
PREPARATORIA**

**DELITO:** HOMICIDIO CULPOSO EN ACCIDENTE DE  
TRANSITO (ART. 84 BIS PAR. 1)

**INFORME FOTOGRAFICO**

CAUSA: "INFORMACION SUMARIA JUDICIAL TENDIENTE A ESTABLECER CAUSAS Y/O CIRCUNSTANCIAS DEL DECESO EN ACCIDENTE DE TRANSITO DE QUIENES EN VIDA SE LLAMARAN RUIZ JORGE RAFAEL Y SAAVEDRA MAXIMILIANO".

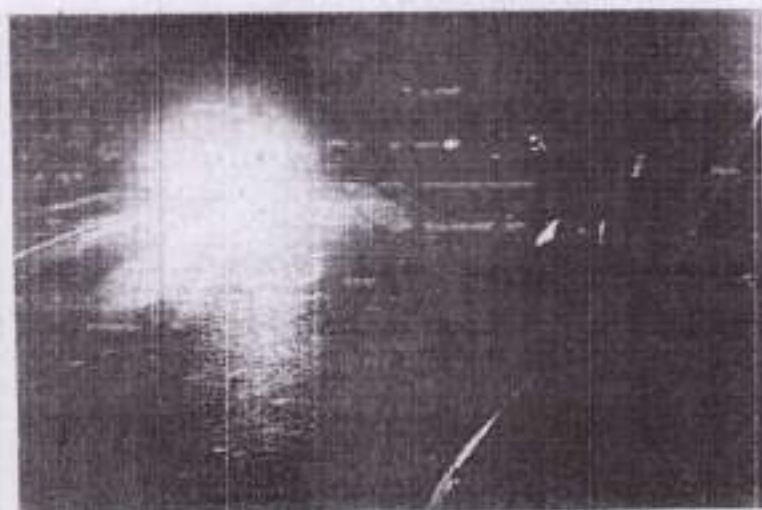
**FOTOGRAFIA DGITAL N° 01:**

Se observa en la fotografia tomada en Ruta Nacional N°34 altura km: 887 cercana a la localidad de Rapelli Dpto Pellegrini Sgo del Estero desde el punto cardinal norte a sur, fragmentos en la cinta asfáltica.

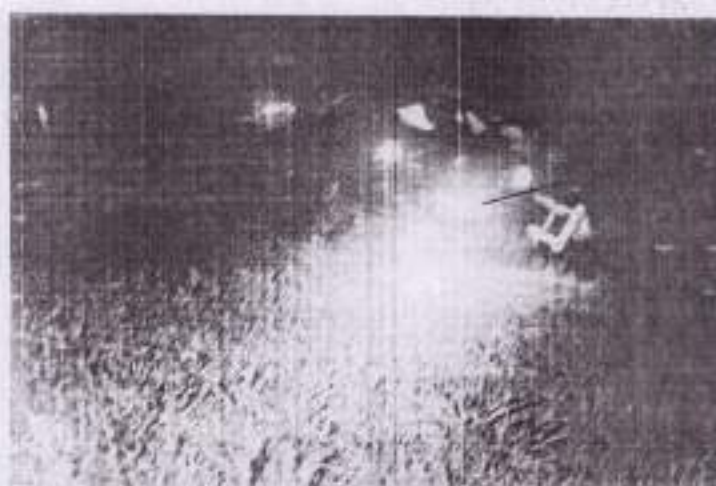
FOTOGRAFIA DIGITAL N° 16

Se observa en la fotografía digital N° 16 la parte trasera de un automóvil de color negro marca Volkswagen modelo Bora dominio colocado IUH175, este se encuentra con frente hacia el punto cardinal sur en su recorrido final en banquina oeste de la ruta nacional 34 a unos 4,6m de la cinta asfáltica de dicha ruta.

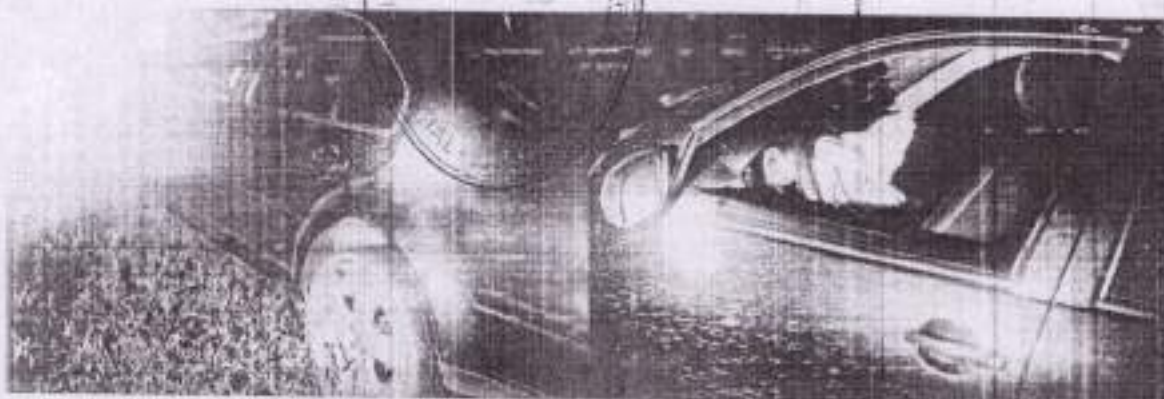
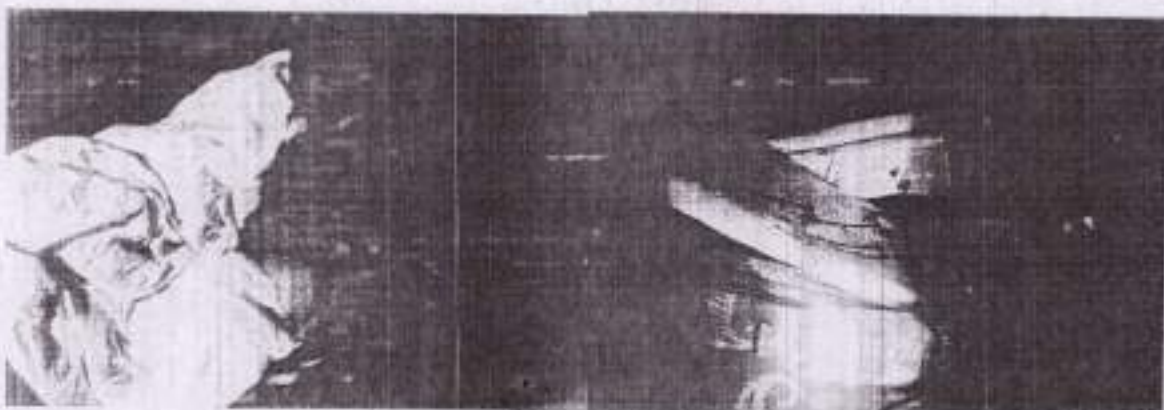
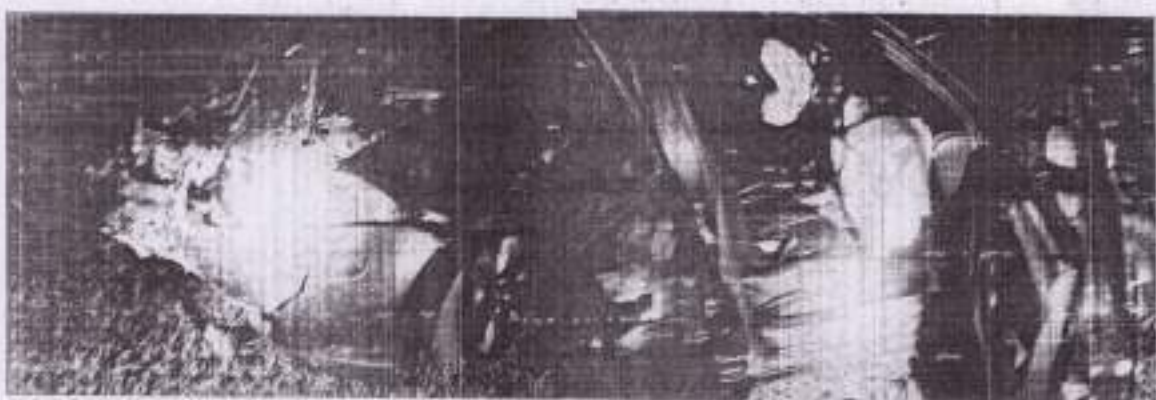
Se observa en las fotografías 17,18,19,20,21 y 22 un automóvil marca Volkswagen de color negro este se encuentra con los airbag delanteros de conductor y acompañante abierto, observándose en los asientos de atrás manchas de color rojiza en Telgopor que se encuentra en el asiento trasero, así también se observa daños en la parte frontal del automóvil rotura de para golpe,, faros ,abolladura de capot.

- Camioneta Volkswagen Saveiro color borra vino cominio, AEF D 810
  - Destrucción total parte trasera (caja de carga).
  - Plegamiento y desplazamiento de la cabina y la puerta lado izquierdo (conductor).
  - Desprendimiento de Capot.
  - Rotura de cristal de parabrisas.
- Automóvil Volkswagen Bora TDI 1.9 color Negro cominio IUH 175.
  - De acuerdo al informe fotográfico realizado por el Sgto. Suarez Christian, el vehículo presenta daños en la parte frontal, con rotura de paragolpes delantero, abolladura y plegamiento de capot, rotura de faro delantero lado derecho.

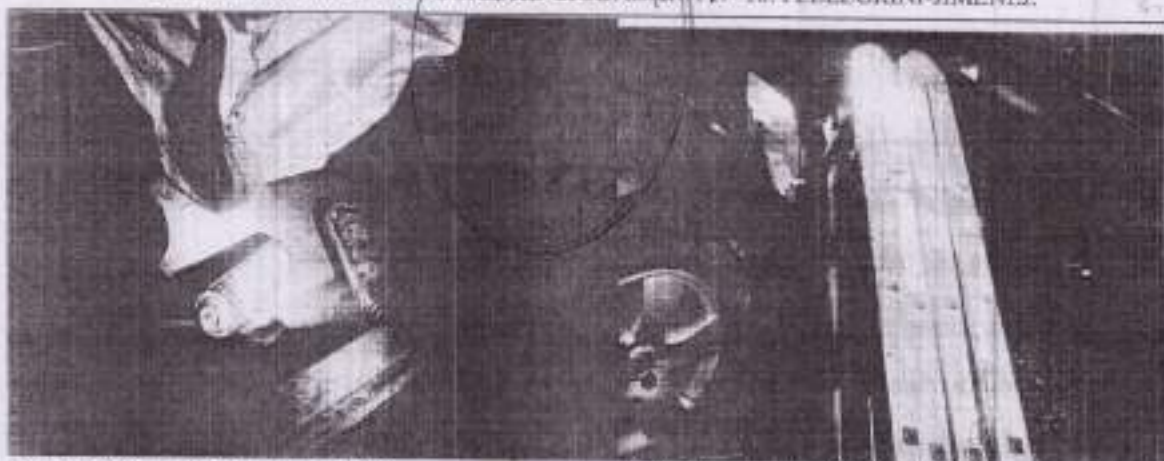
Se observa en el interior de vehículo abajo del asiento del acompañante frascos de espumas, así también se observan en el asiento trasero derecho una escalera de aluminio con una parte caída hacia la banquina.

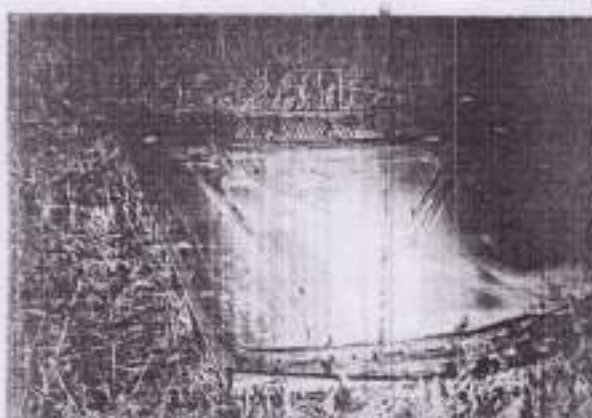
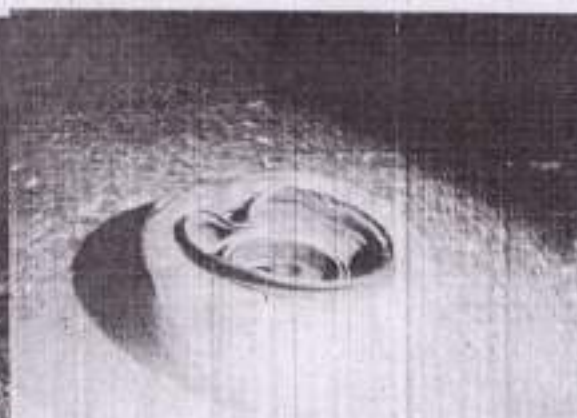
Se observa en las fotografías Nº 25 Y 26 un capot de color bordo en la banquina oeste de la ruta nacional así también se observa una rueda a una distancia de 28cm de la línea blanca de la ruta nacional N34.

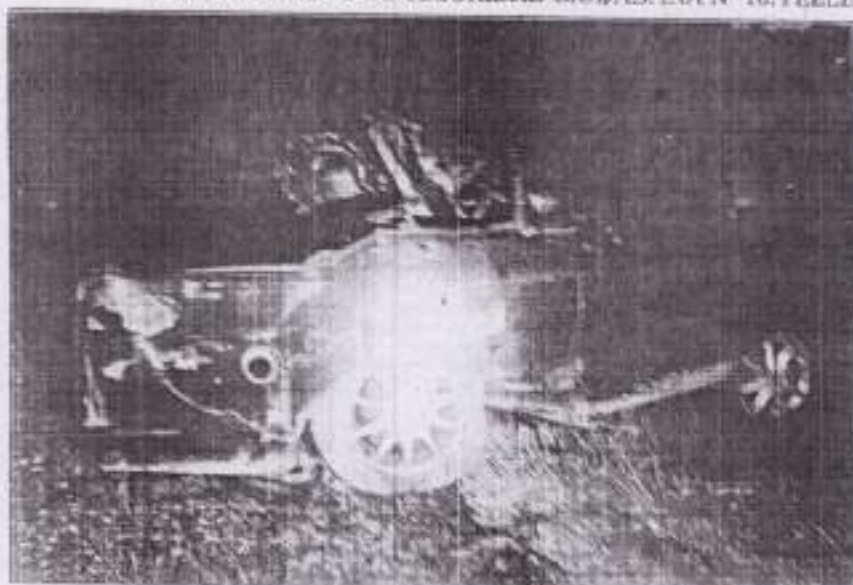
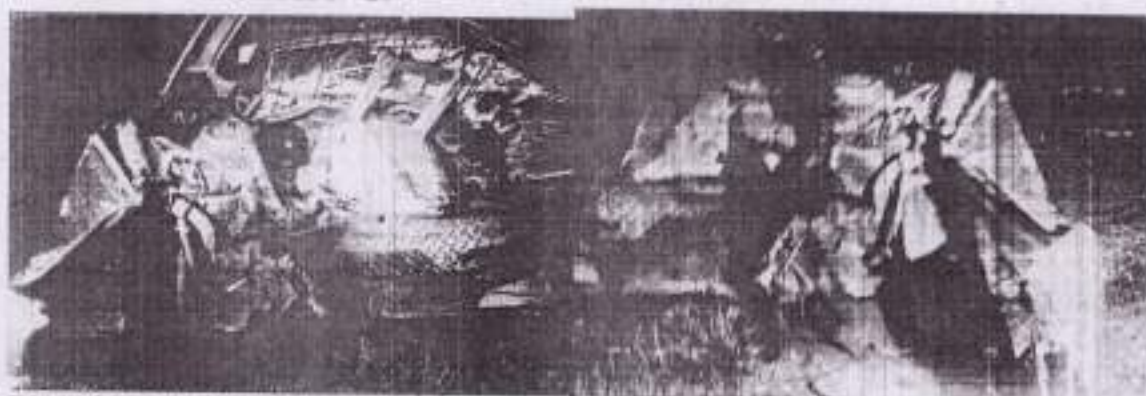
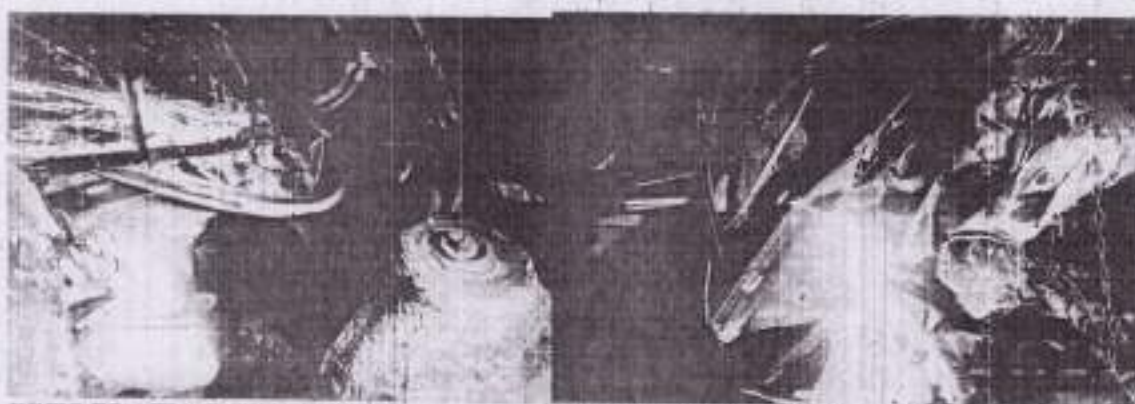
Se observa en las fotografías N° 27, 28, 29, 30 y 31 el recorrido final de una camioneta de color borco en la banquina oeste de la ruta nacional N° 34 a una distancia de 3.5m de la cinta asfáltica y a una distancia de 55m desde el lugar de impacto, en lo que habría sido la caja de carga de la camioneta se observa una silla de madera con manchas de calor pardo rojiza, observándose dicho vehículo con daños en su totalidad.

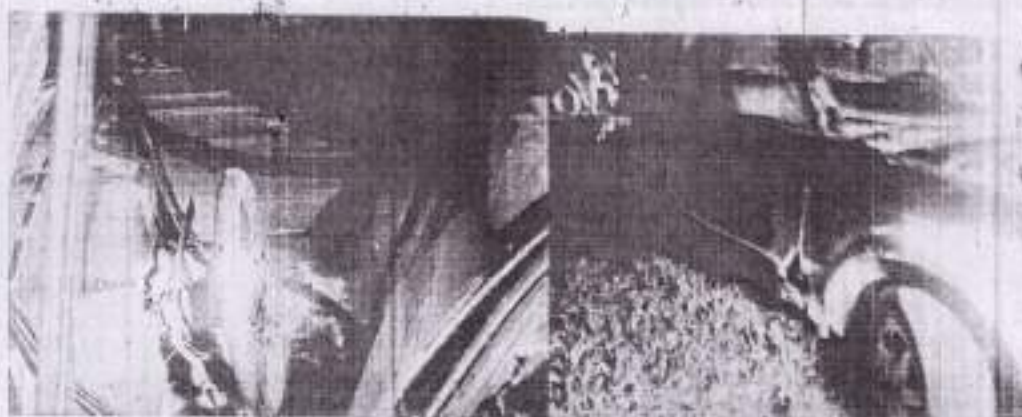
Se observa en las fotografías N32 Y 33 el frente lateral derecho y el interior de habitáculo de la camioneta de color bordo marca Volkswagen modelo Saveiro esta se encuentra con daño total.

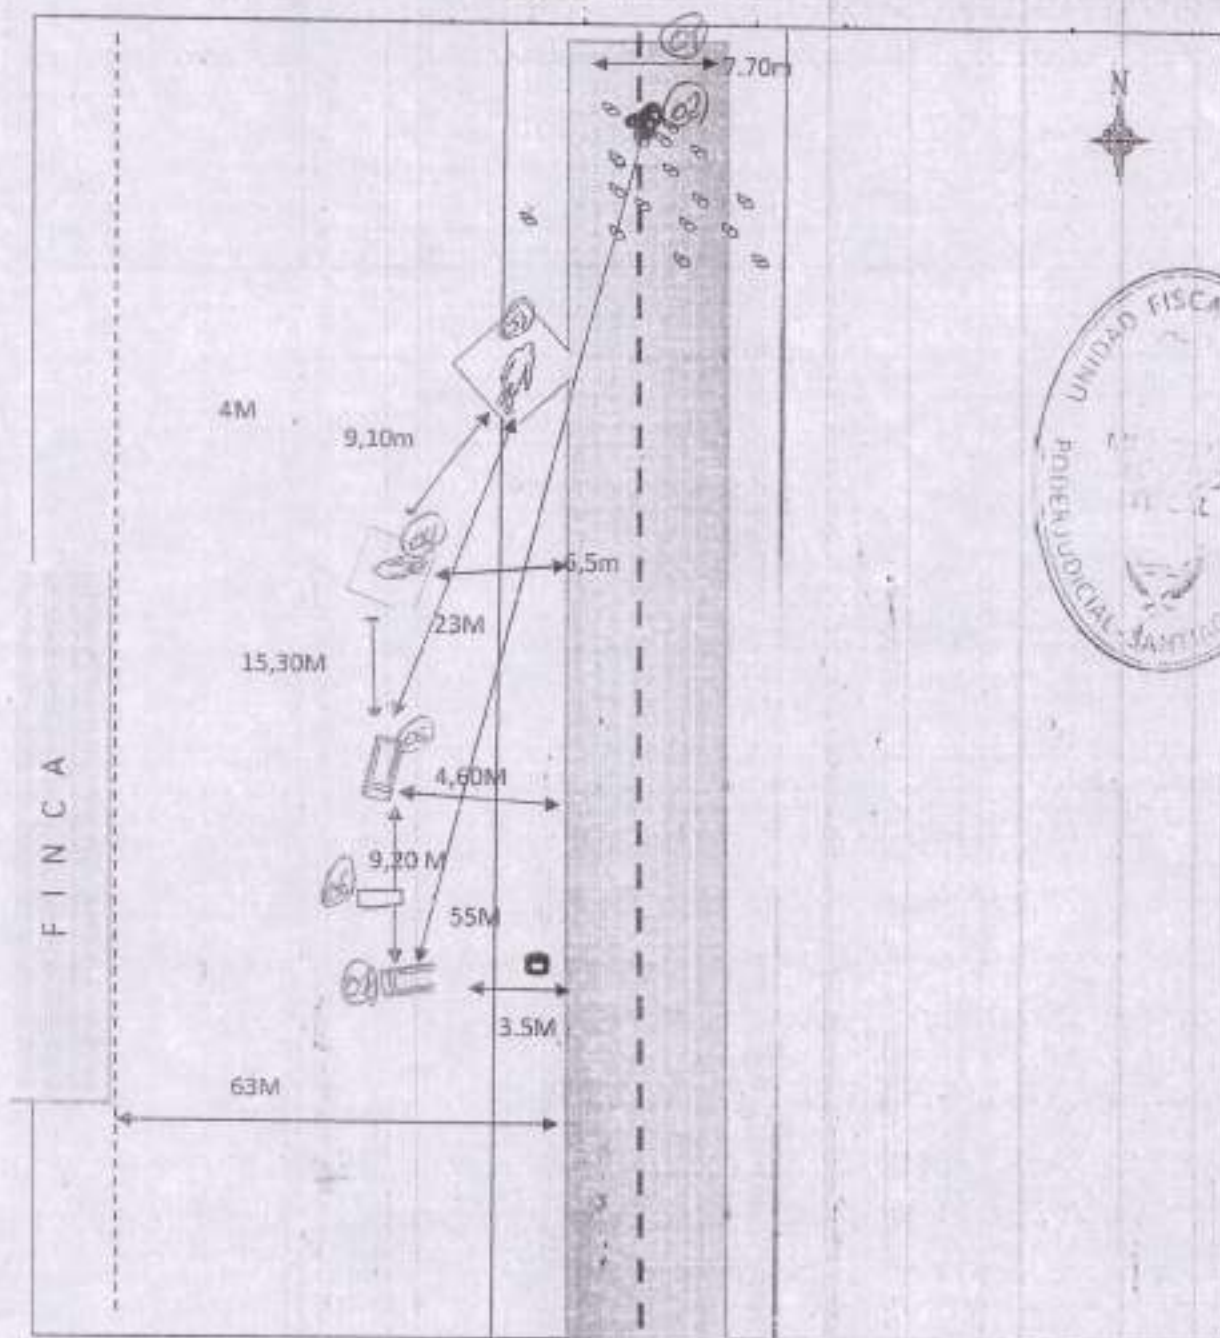
CRQQUIS ILUSTRATIVO

- 01- RUTA NACIONAL N° 34 ALTURA KM 887
- 02- POSIBLE LUGAR DE IMPACTO
- 03- CUERPO DEL C/ QUE EN VIDA SE LLAMARA RUIZ RAFAEL.
- 04- CUERPO DEL MENOR QUE EN VIDA SE LLAMARA SAAVEDRA MAXIMILIANO 9 AÑOS..
- 05- AUTOMOVIL MARCA VOLKSWAGEN MODELO BORA NEGRO
- 06- CAPOT DE CAMIONETA VOLKSWAGEN.
- 07- CAMIONETA MARCA VOLKSWAGEN SAVEIRO COLOR BORDO

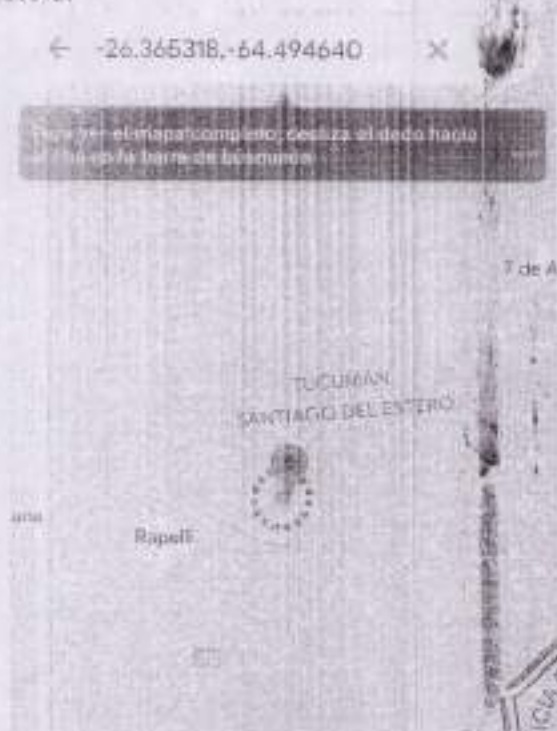
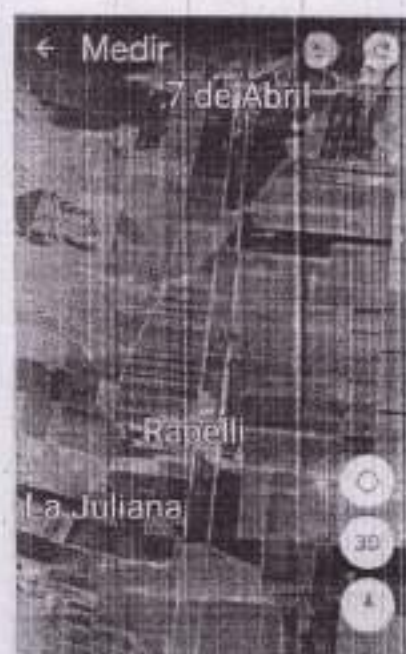
El Área de Impacto geográfico se registra sobre el carril de circulación de NORTE a SUR de la Ruta Nacional Nº 34, altura KM887 a 3,74km al Norte del Puesto de Control de Seguridad Vial de la localidad de Rapelli Dpto. Pellegrini. Santiago del Estero.

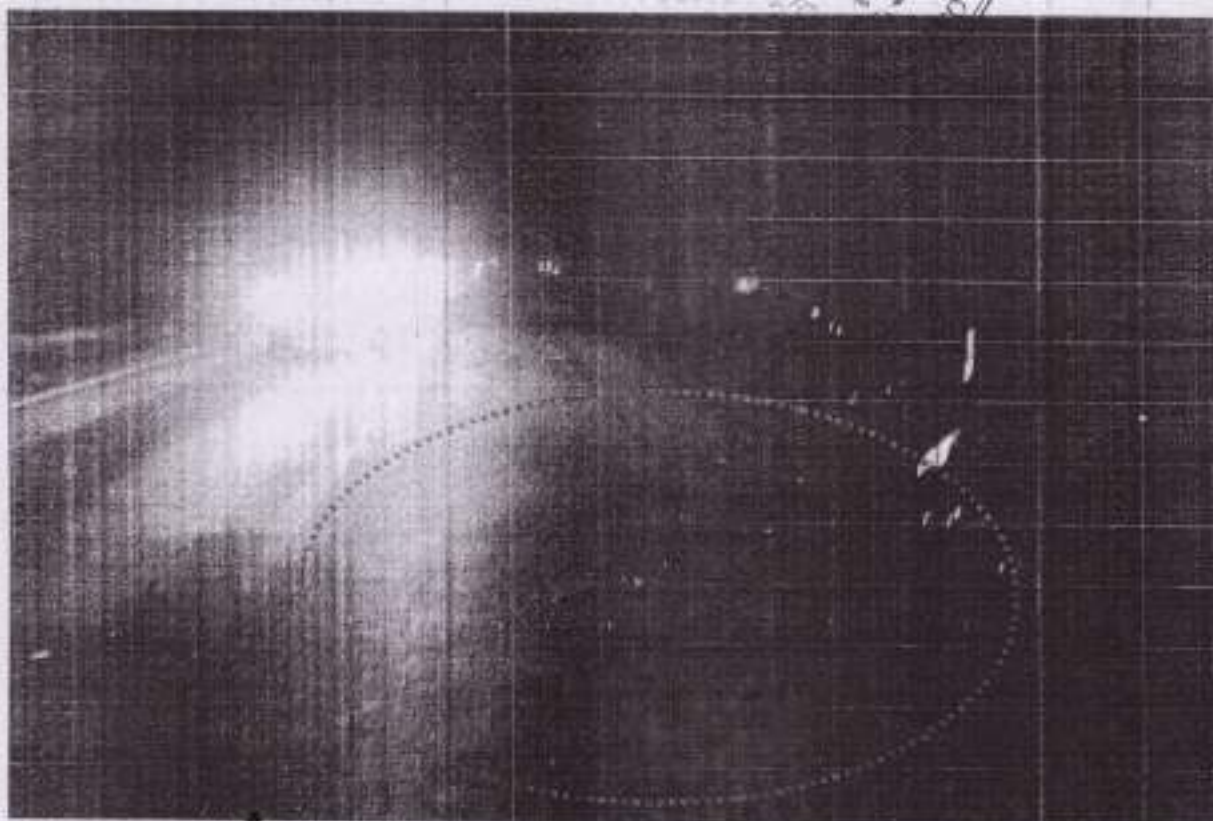
Imagen panorámica del lugar del siniestro vial, donde se observa el área de impacto (línea punteado rojo).

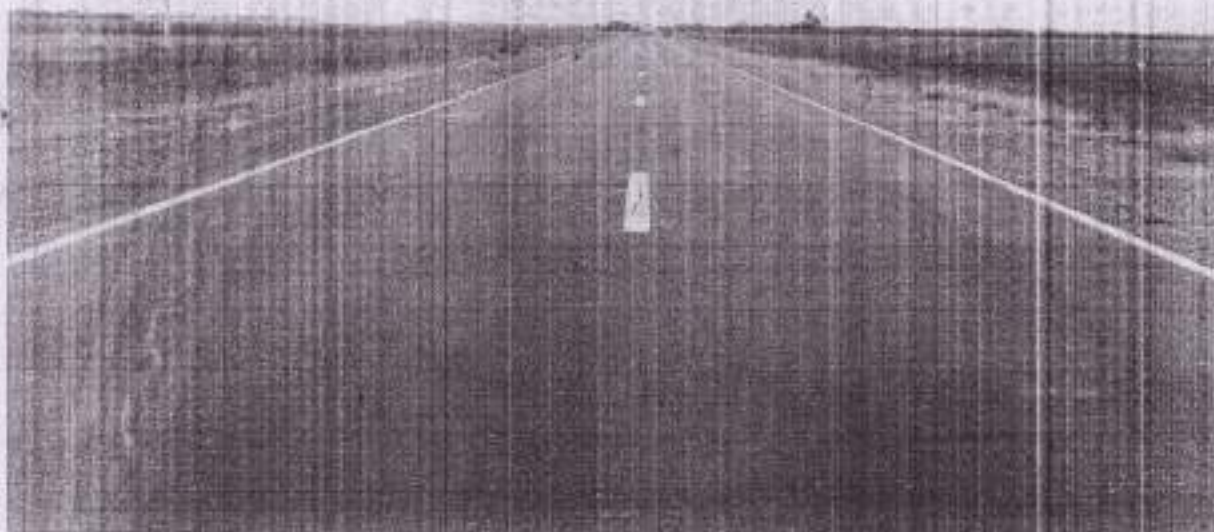
Fotografía Digital N° 1

Lugar del Hecho: Ruta Nac. N° 34 km 887 Dpto. Pellegrini.

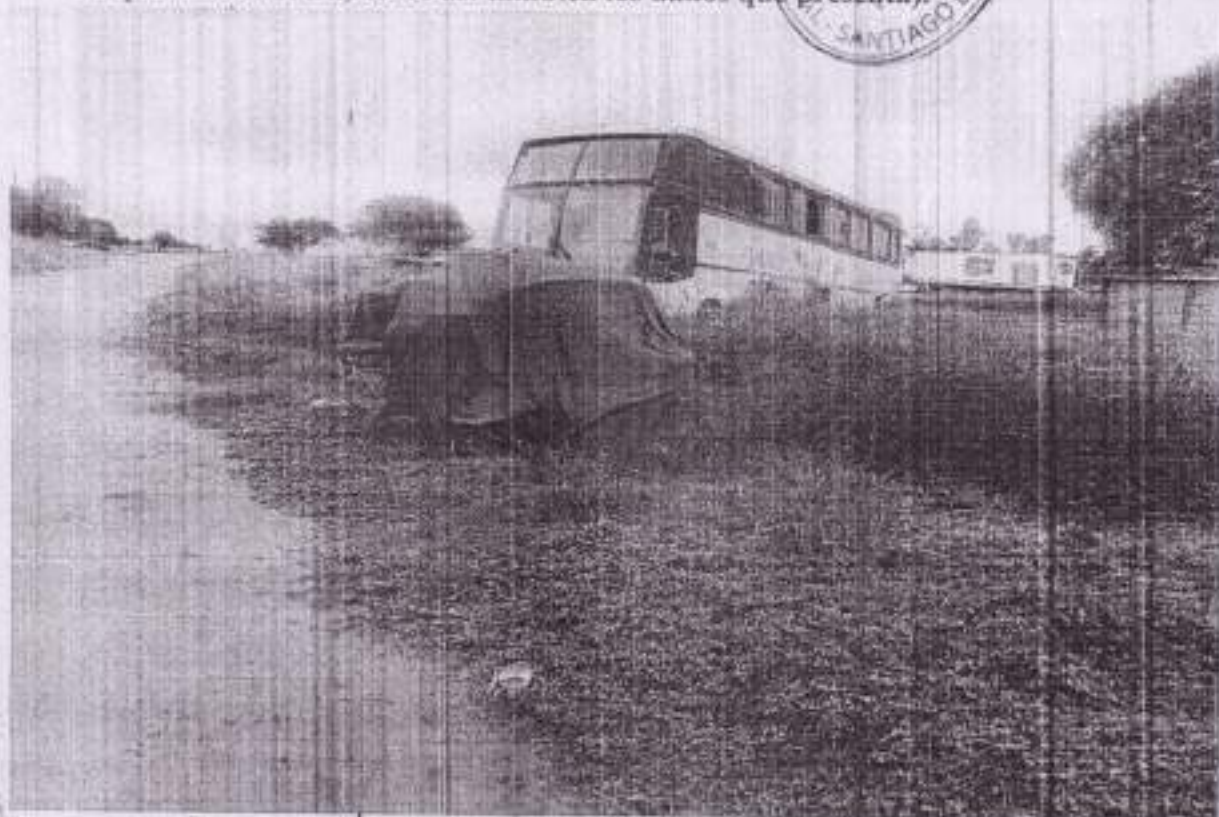
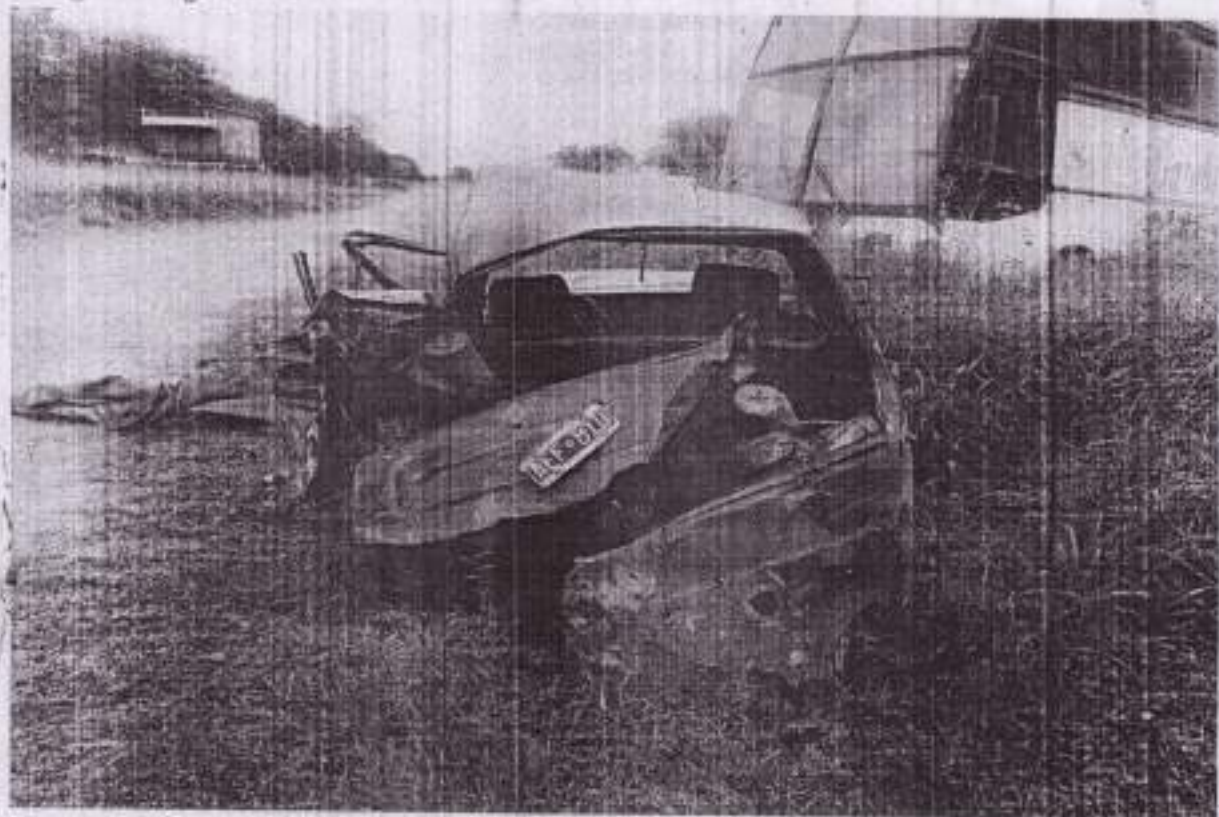
- Camioneta Volkswagen Saveiro color borraño dominio AEF D 810 (lugar y estado en que se encuentra, como así también los daños que presenta).
