**LEGAJO M-00577/2022 - EXPTE N° 049/208/22 D.C.O.**

**CAUSA: LESIONES CULPOSAS. VICTIMA:  
ROBLES MIGUEL ANGEL. ACUSADO: BRITO SABRINA ELIZABETH.  
FECHA DEL HECHO: 22/01/22. DEP. POL.: CRIA EL MOLLAR.-**

Dando cumplimiento a lo solicitado por  
GIULIANA BURGOS, elevo a Ud. via correo electrónico y  
plataforma digital, **CARPETA TÉCNICA N° 147/22** compuesta  
por relevamiento planimétrico, informe fotográfico con (20) veinte  
copias color impresas e informe técnico mecánico realizado a un  
automóvil marca Honda City, Dominio LHU-225 y una  
motocicleta marca Motomel 150 cc, de color negro, sin dominio  
colocado.

# RELEVAMIENTO PLANIMETRICO

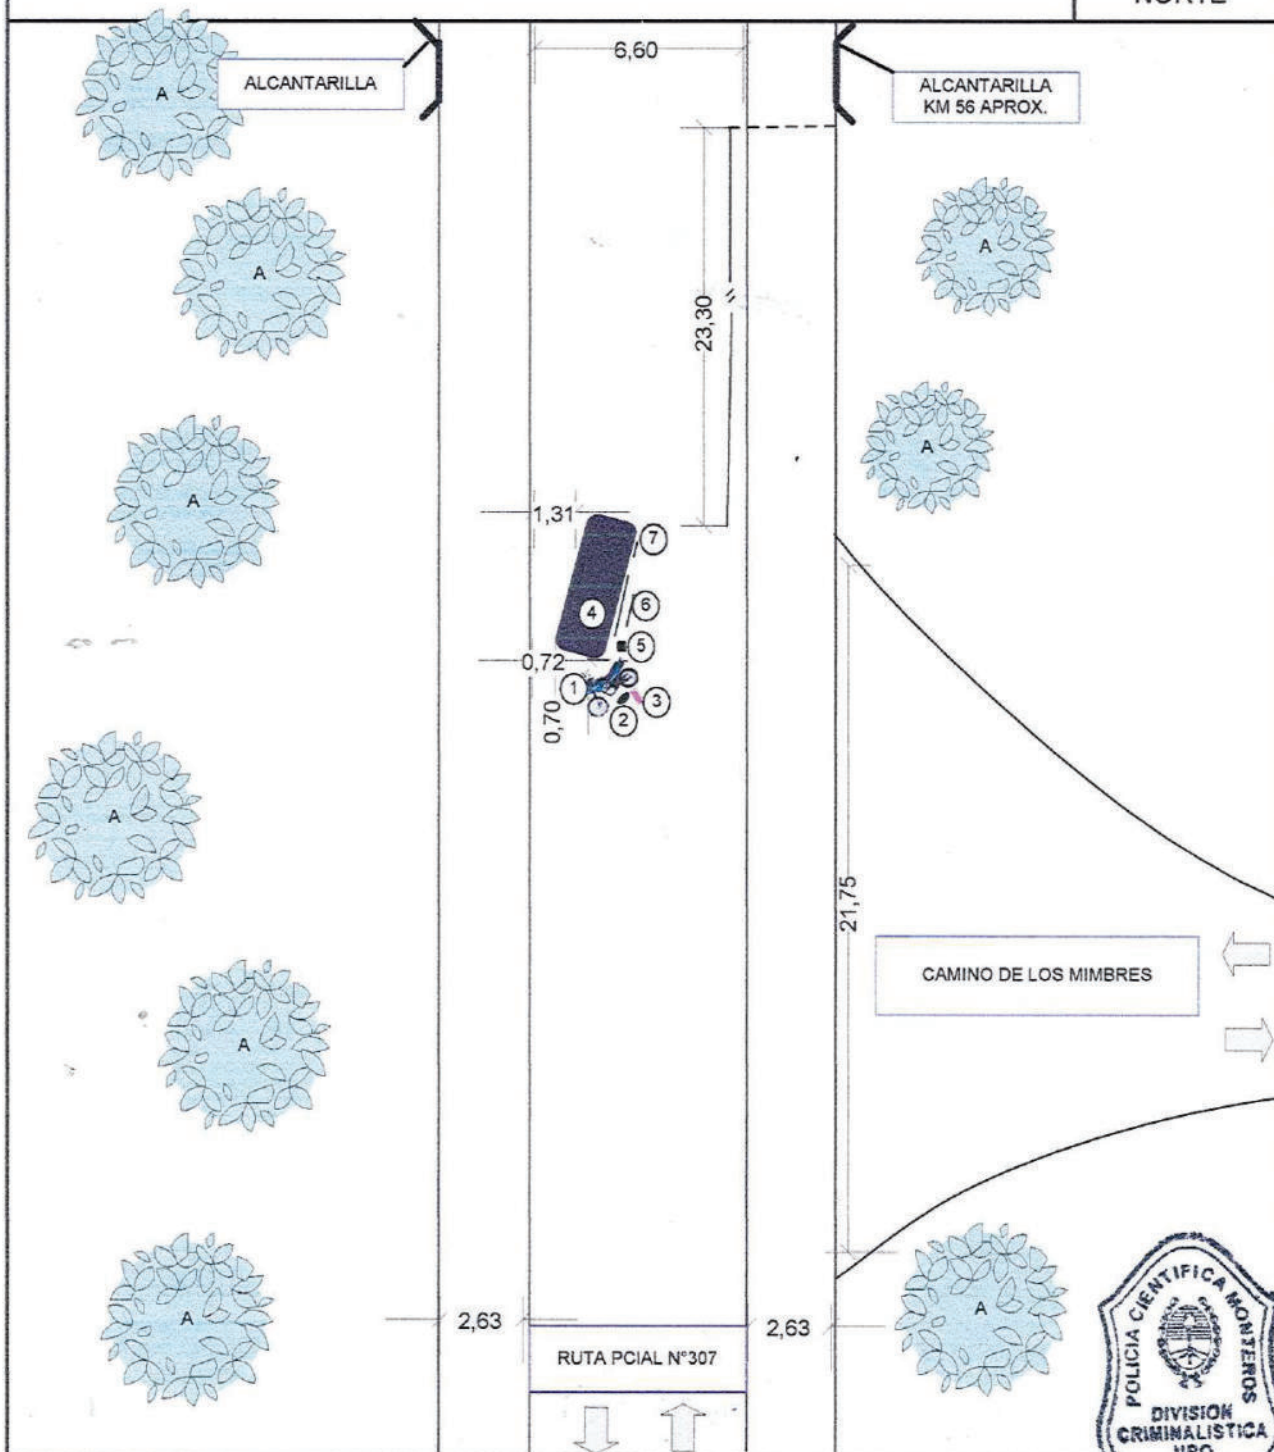
REFERENCIA: 1-INDICO,MOTOCICLETA MARCA MOTOMEL MODELO SKUA 150 CC DE COLOR AZUL 2-INDICO,MANCHA DE COLOR OSCURO 3-INDICO,ASIENTO DE MOTOCICLETA 4-INDICO,AUTOMOVIL MARCA HONDA MODELO CITY I-VTEC DOMINIO LHO 225 DE COLOR GRIS 5-INDICO,RESTO PLASTICOS 6-INDICO,INDICO,HUELLA SOBRE CINTA ASFALTICA 7-INDICO,HUELLA SOBRE CINTA ASFALTICA

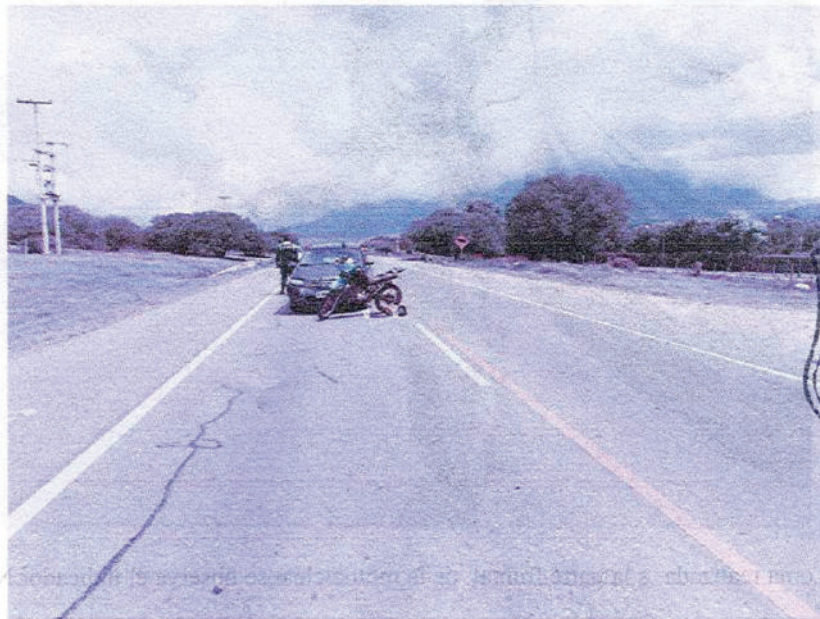
**FOTOGRAFIA N° 01**

Vista panorámica de Sur a Norte a un tramo de Ruta Pcial N°307 altura de la entrada del camino a los Mimbres, donde se observa una motocicleta marca MOTOMEL modelo SKUA 150 CC sin dominio a la vista de color AZUL y un automóvil marca HONDA modelo CITY I-VETEC dominio LHU 225 de color GRIS, lugar y posición de los mismos al momento de mi intervención.

Lugar donde se habría producido el hecho que se investiga en la presente causa.

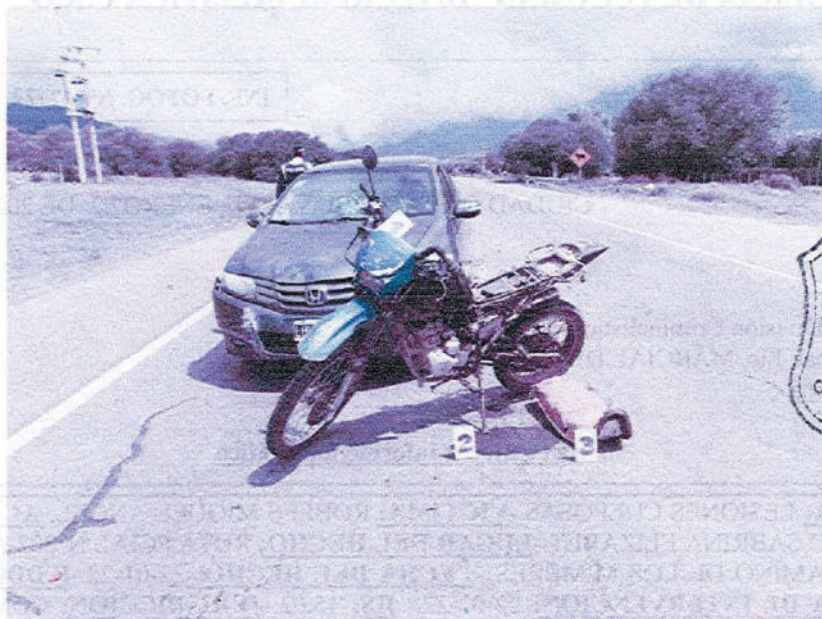
**FOTOGRAFIA N° 02**

Fotografía ídem a la anterior tomada con mayor aproximación a los vehículos intervinientes.-

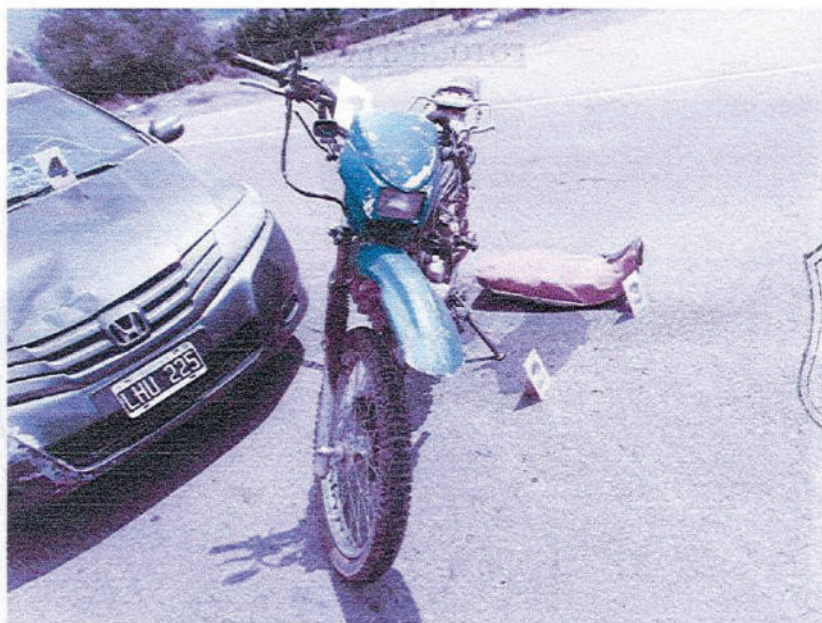
**FOTOGRAFIA N° 03**

Toma realizada a la parte frontal de la motocicleta, se observa el indicador N°01 en la misma.-

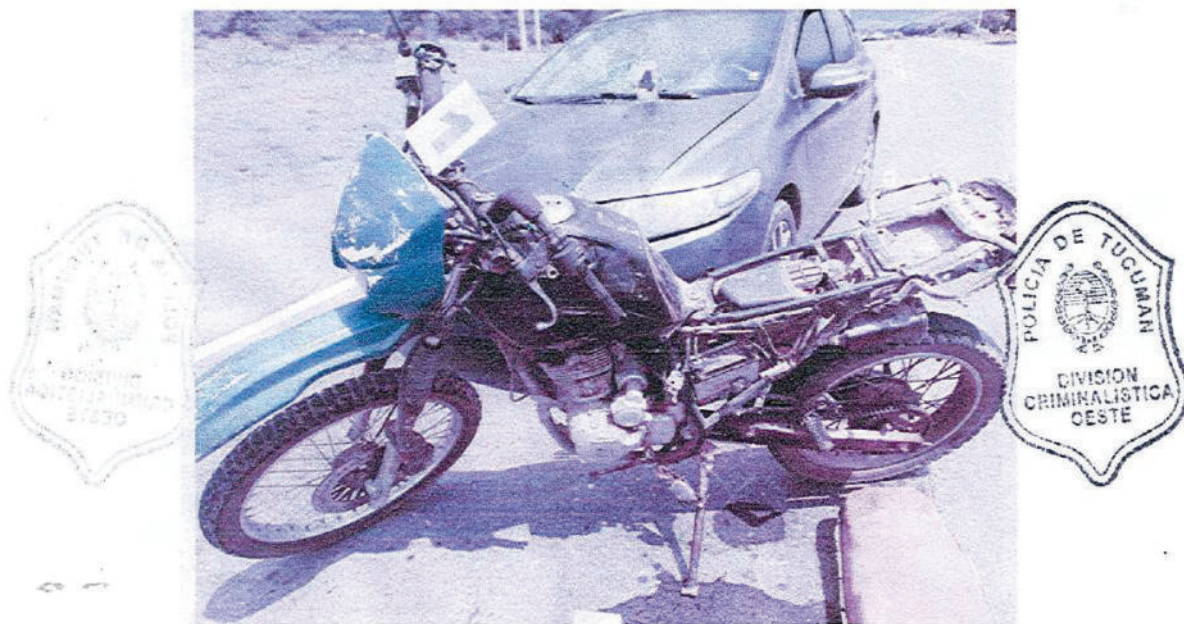
**FOTOGRAFIA N° 04**

Toma realizada al lateral izquierdo de la motocicleta, la misma presenta daños.-

Manubrio, lado izquierdo, doblado, desplazado hacia abajo; No posee cachas laterales media y traseras. No se pudo probar el funcionamiento eléctrico como de motor debido a que el rodado no posee energía en su fuente de alimentación (Batería).-

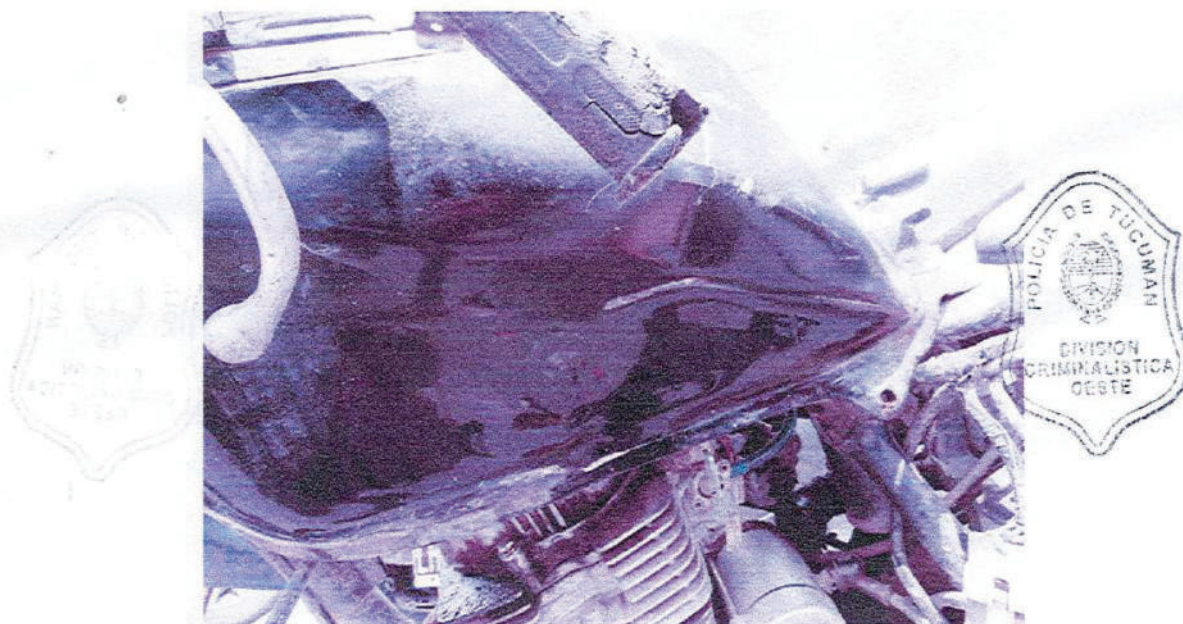
**FOTOGRAFIA N° 05**

Fotografía realizada al lateral izquierdo de la motocicleta, donde se observa daños en la parte del tanque (abolladura).-

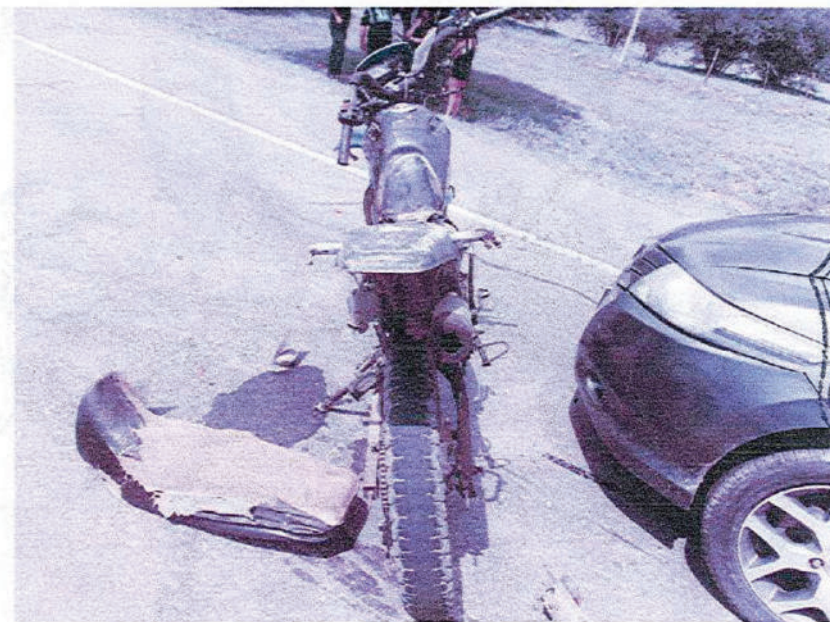
**FOTOGRAFIA N°06**

Fotografia tomada a la parte posterior trasera de la motocicleta, la misma se observa sin dominio a la vista.-

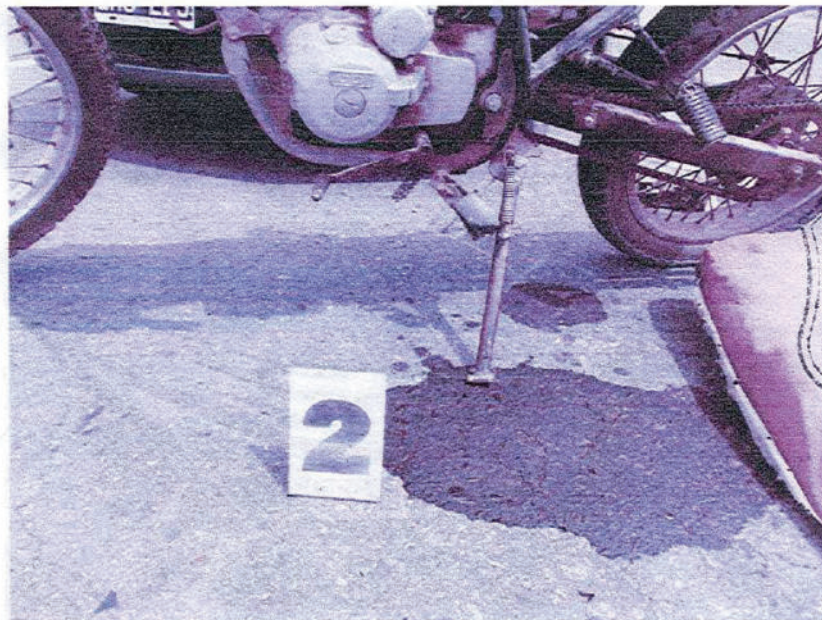
**FOTOGRAFIA N°09**

Toma realizada donde se observa el indicador N°02 sobre cinta asfaltica el mismo señala una mancha de color oscuro -

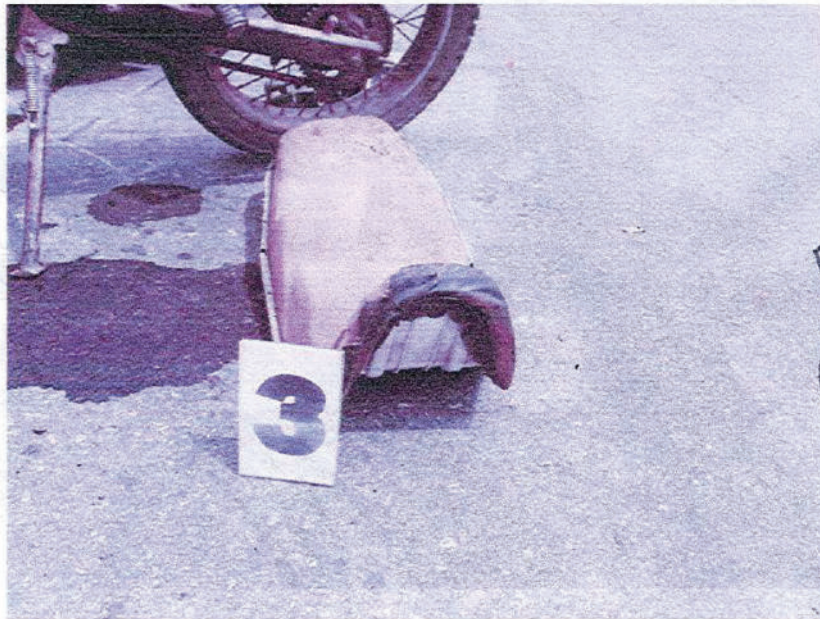
**FOTOGRAFIA N°10**

Fotografía realizada al asiento de la motocicleta el mismo se observa sobre cinta asfáltica, se observa el indicador N°03 señalando el mismo.-

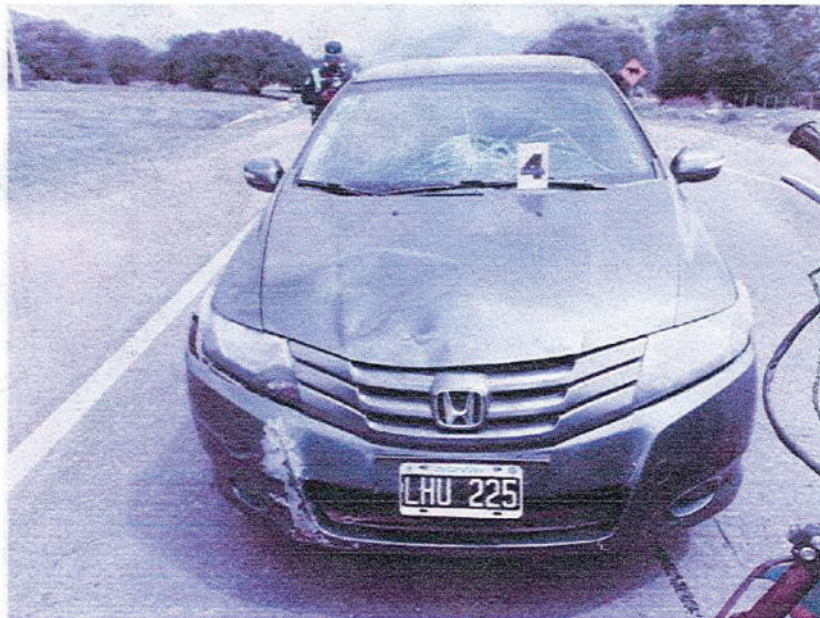
**FOTOGRAFIA N°11**

Fotografía tomada a la parte frontal del automovil el mismo presenta daños.-

Paragolpes delantero extremo derecho fuera de simetría (suelto) con desprendimiento de pintura; Capot abollado parte delantera lado izquierdo y parte superior zona medio derecho.-

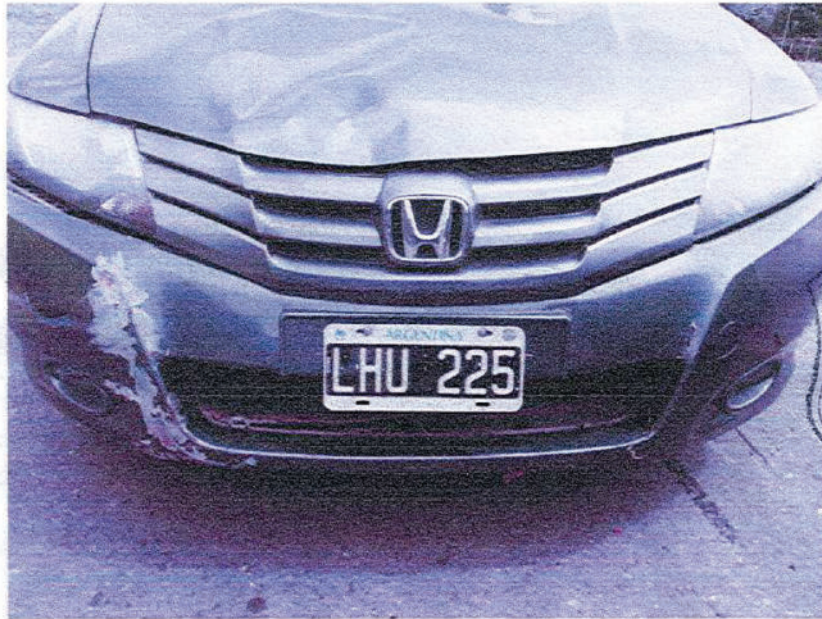
**FOTOGRAFIA N°12**

Toma realizada con aproximacion al capot del y paragolpe delantero donde se observan los daños mencionado en fotografia anterior.-

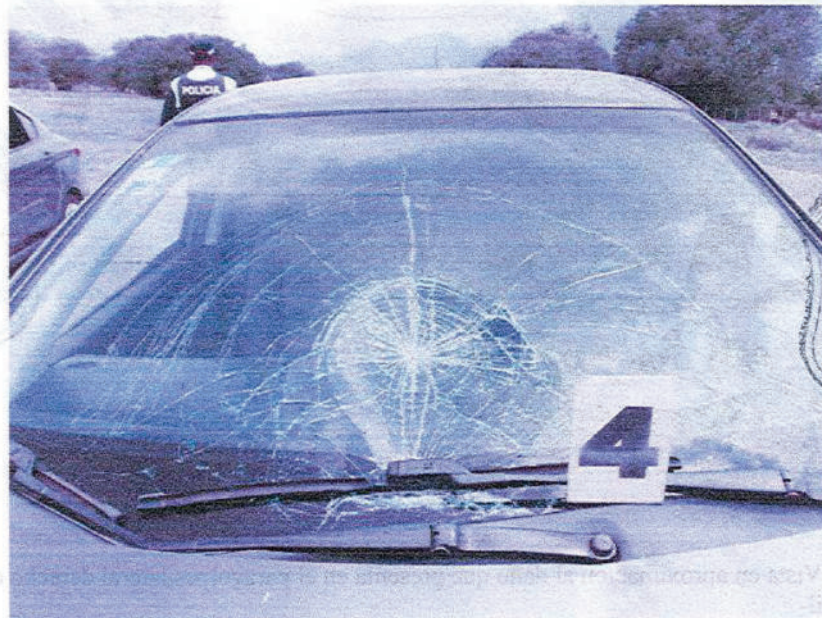
**FOTOGRAFIA N°13**

Toma fotografica realizada en aproximacion al parabrisas del automovil donde se observa que el mismo presenta daños.-

PARABRISAS: Posee, Agrietado en la parte medio en toda su extensión.-

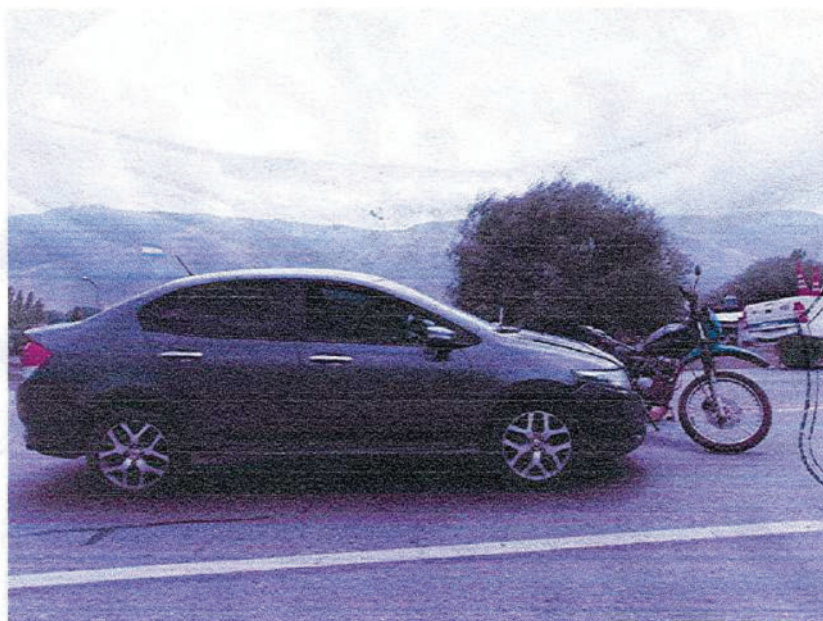
**FOTOGRAFIA N°14**

Fotografia realizada al lateral derecho del automovil donde se observan daño

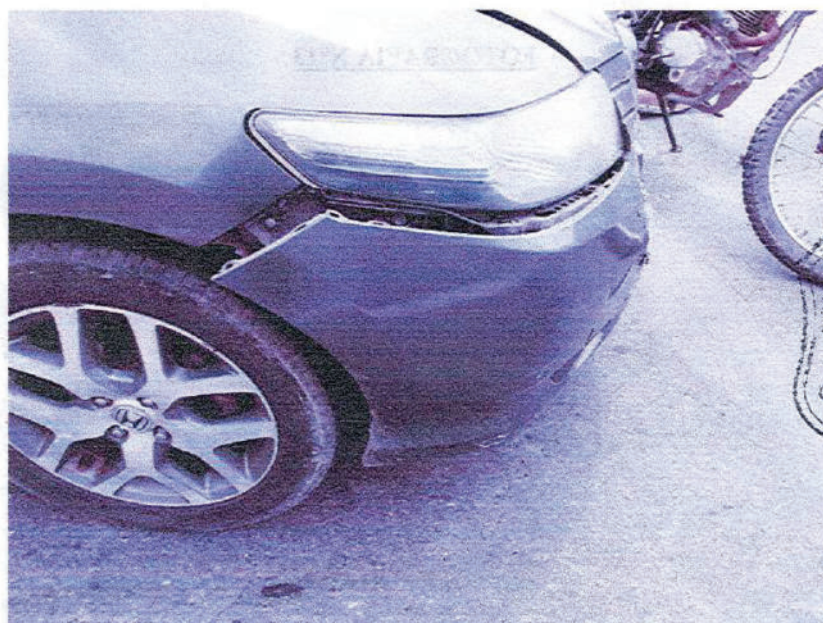
**FOTOGRAFIA N°15**

Vista en aproximacion al daño que presenta en el paragolpes,lateral derecho del automovil-

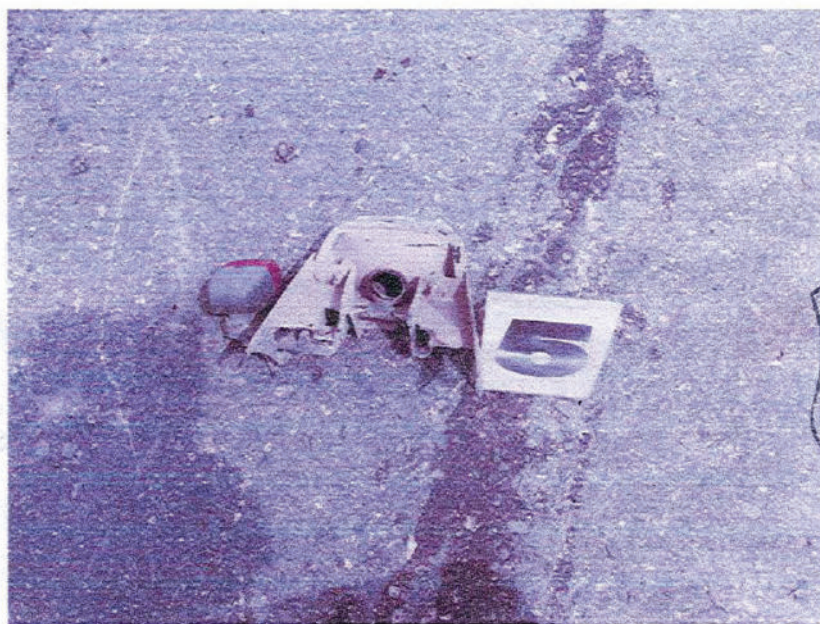
**FOTOGRAFIA N°18**

Fotografia realizada donde se observa el indicador N°5 el mismo se encuentra sobre cinta asfáltica señalando restos plasticos de color negro.-

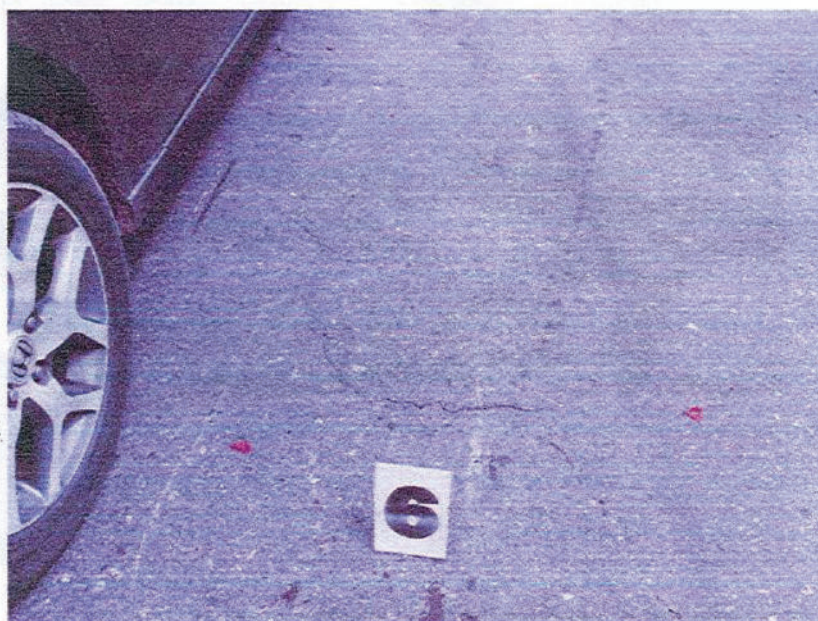
**FOTOGRAFIA N°19**

Fotografica realizada donde se observa sobre cinta asfáltica huellas, las mismas señalo con el indicador N°6.-

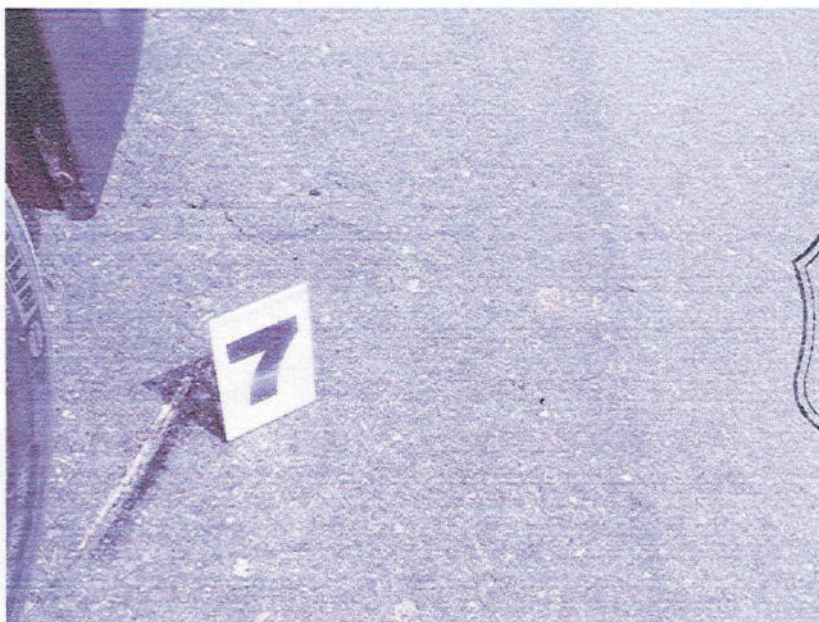
**FOTOGRAFIA N°20**

Toma fotografia realizada al indicador N°7 el mismo señala una huella sobre cinta asfaltica.-
