**CAUSA:** LESIONES CULPOSAS, VICTIMA: ALBORNOZ ISAIAS Y OTRO, ACUSADO: ALDERETE VICTOR MATIAS, INTERVIENE: UNIDAD FISCAL DE DECISION TEMPRANA, ARCHIVO Y DESESTIMACION DEL CENTRO JUDICIAL DE MONTEROS  
**DELITO:** LESIONES CULPOSAS

Dando cumplimiento a lo solicitado por la Sra Sara Rodriguez, ELEVO A UD., adjuntando **CARPETA TECNICA N°1308/22** compuesta de relevamiento planimetrico e informe fotográfico que consta de (27) tomas a color, y comunicando que el informe técnico mecánico será remitido a posterior por cuerdas separadas

# RELEVAMIENTO PLANIMETRICO

**INF. FOTOG. N 1308 / 22**

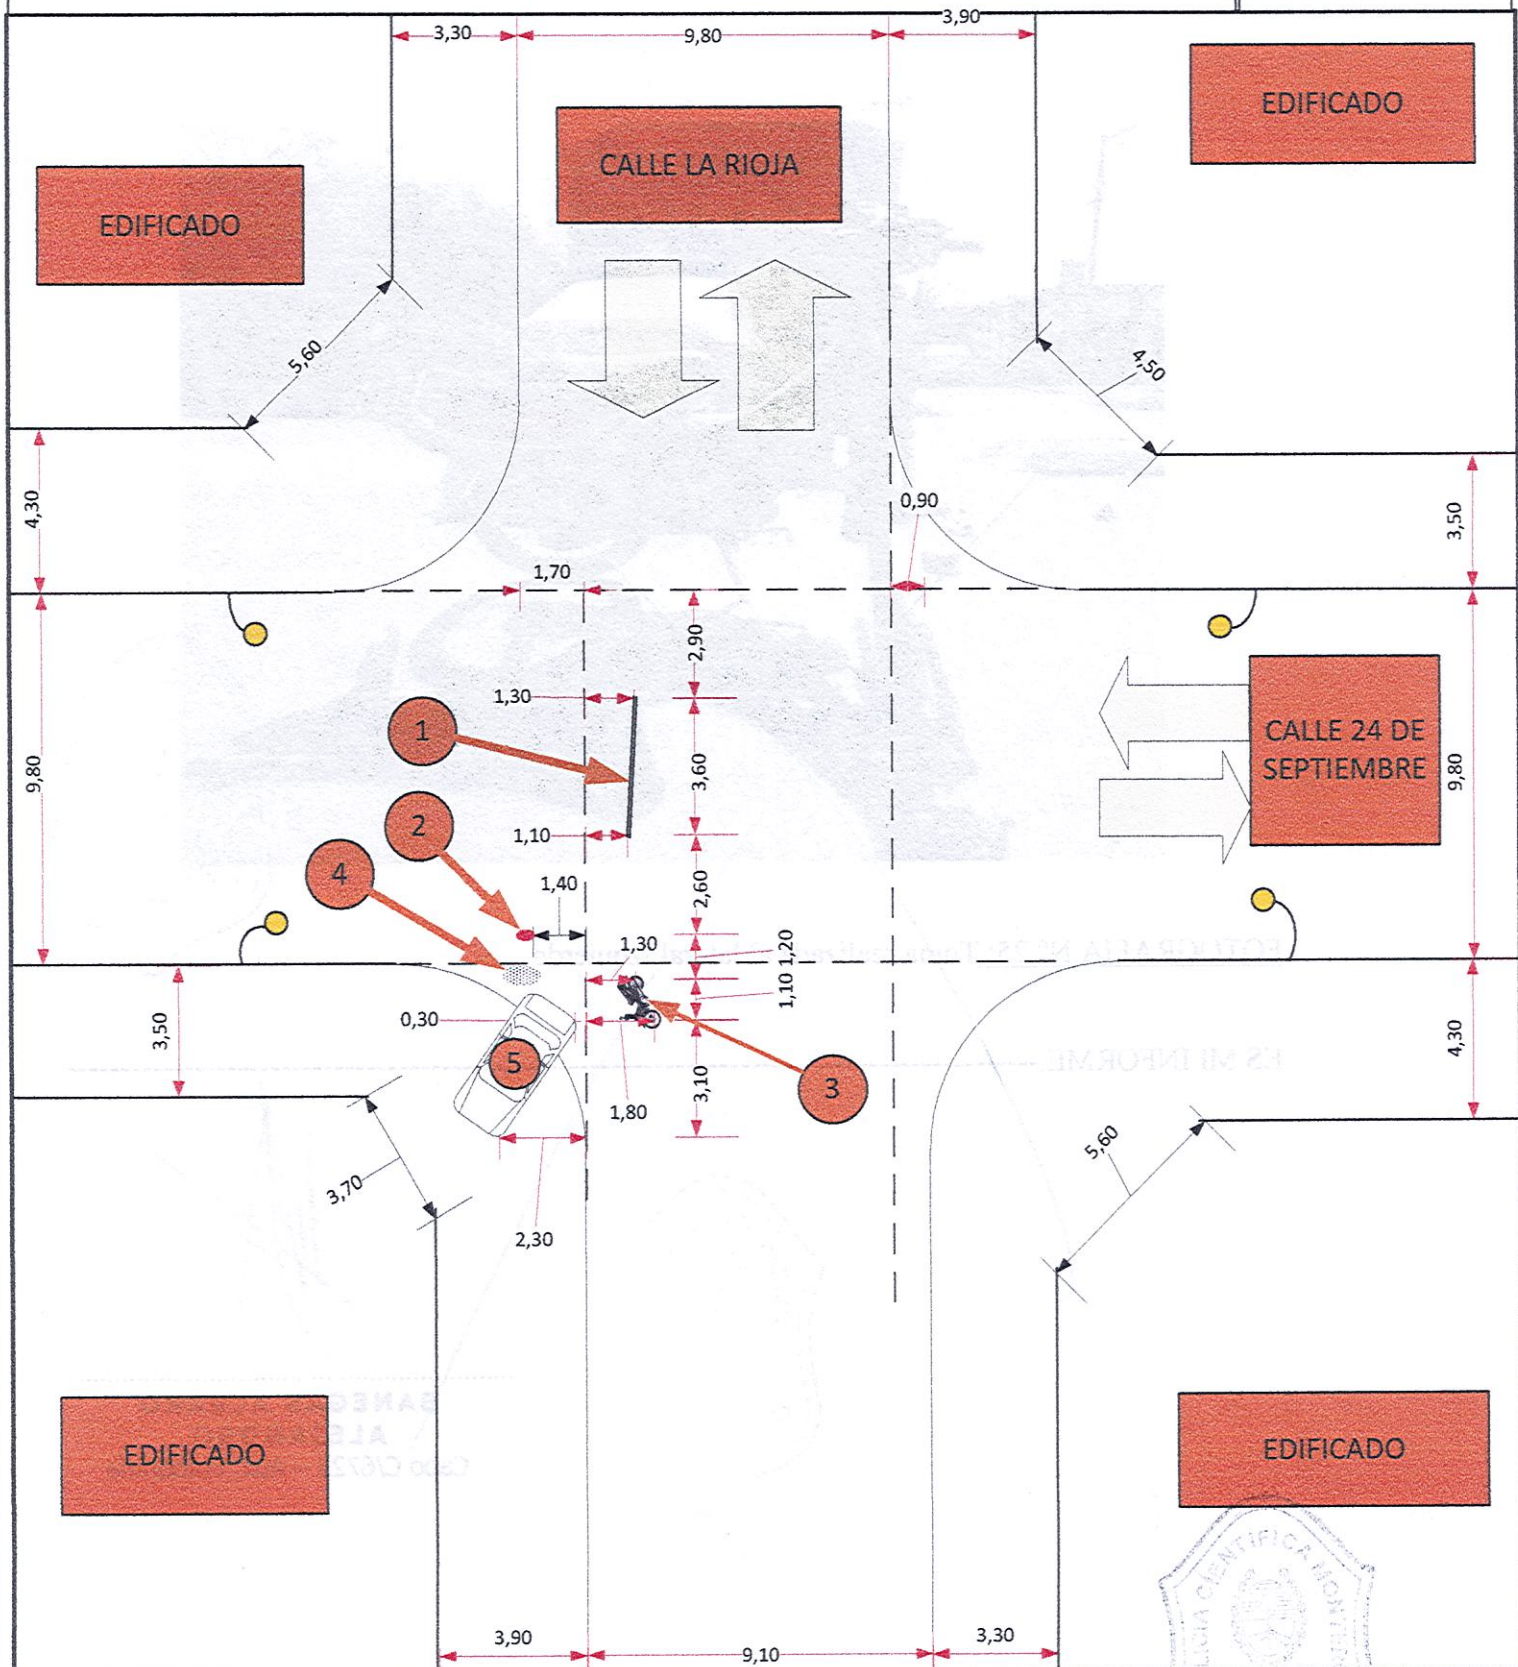
- 1)- HUELLA DE NEUMATICO.-
- 2)- MANCHA DE COLOR PARDO ROJIZO.-
- 3)- MOTOCICLETA MARCA HONDA BIZ SIN CHAPA PATENTE A LA VISTA .-
- 4)- VIDRIO DISEMINADO.-
- 5)- LUGAR Y POCISION DE 01 AUTOMOVIL MARCA CHEVROLET JOY CHAPA PATENTE (AA760CT).-

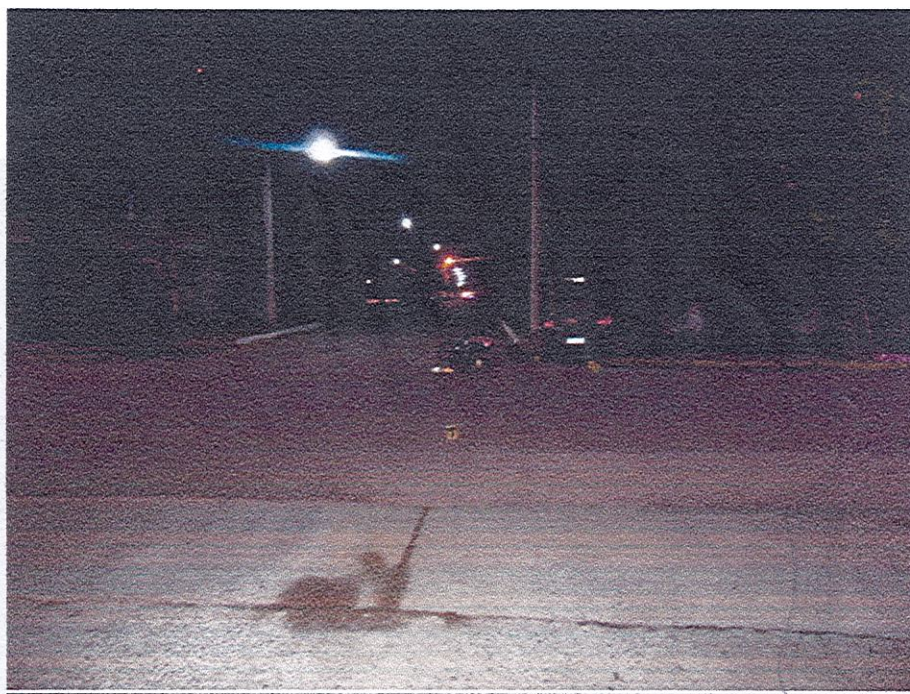
**FOTOGRAFIA N° 1**

**FOTOGRAFIA N° 01:** Panorámica realizada en la intersección de Calles 24 de Septiembre y la Rioja, lugar en donde se habría producido el hecho citado en epígrafe. Jurisdicción Cria de Monteros, ángulo fotográfico de Norte a Sur -

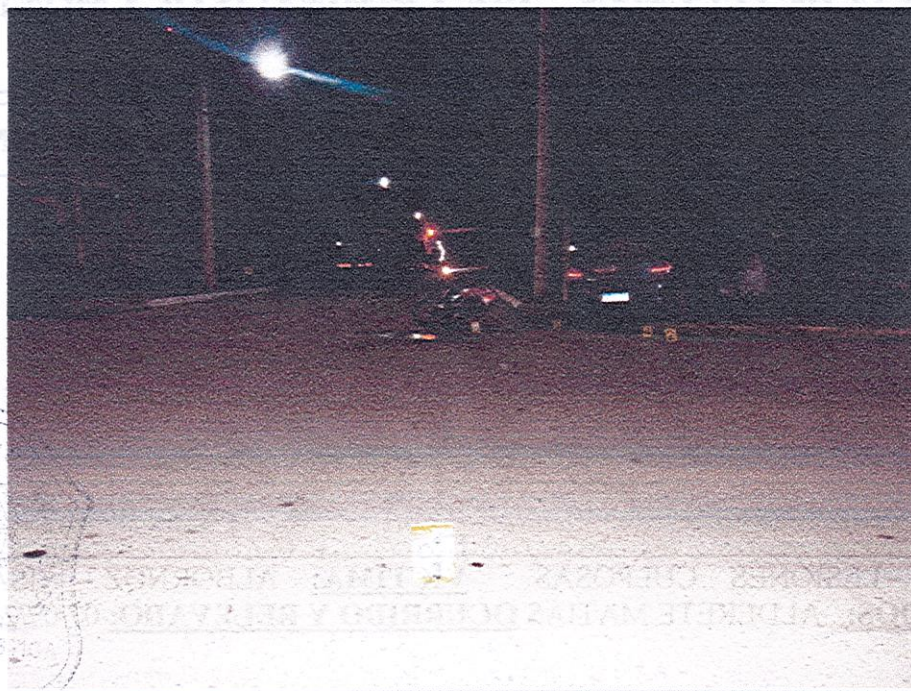
## FOTOGRAFIA N° 2

**FOTOGRAFIA N° 02:** Toma en secuencia, donde se observa la ubicación y posición de los rodados intervinientes en el hecho que se investiga -

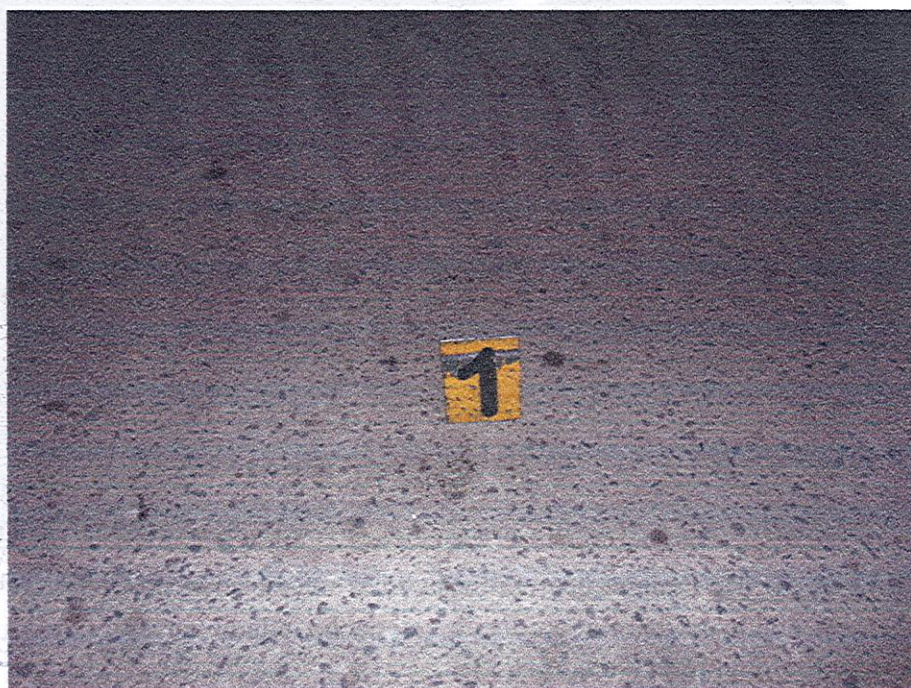
## FOTOGRAFIA N° 3

**FOTOGRAFIA N° 03:** Se observa, huella de neumáticos (indicador 1) -

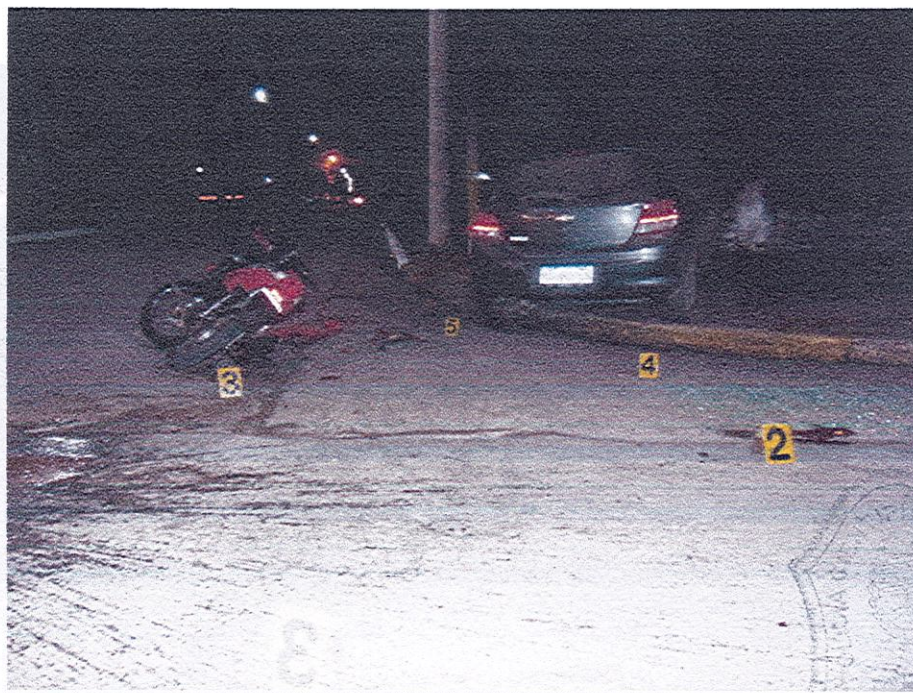
**FOTOGRAFIA N° 4**

**FOTOGRAFIA N° 04:** Se observa en aproximación una motocicleta y un automóvil con los demás indicios que se encuentran en el lugar al momento de hacernos presente -

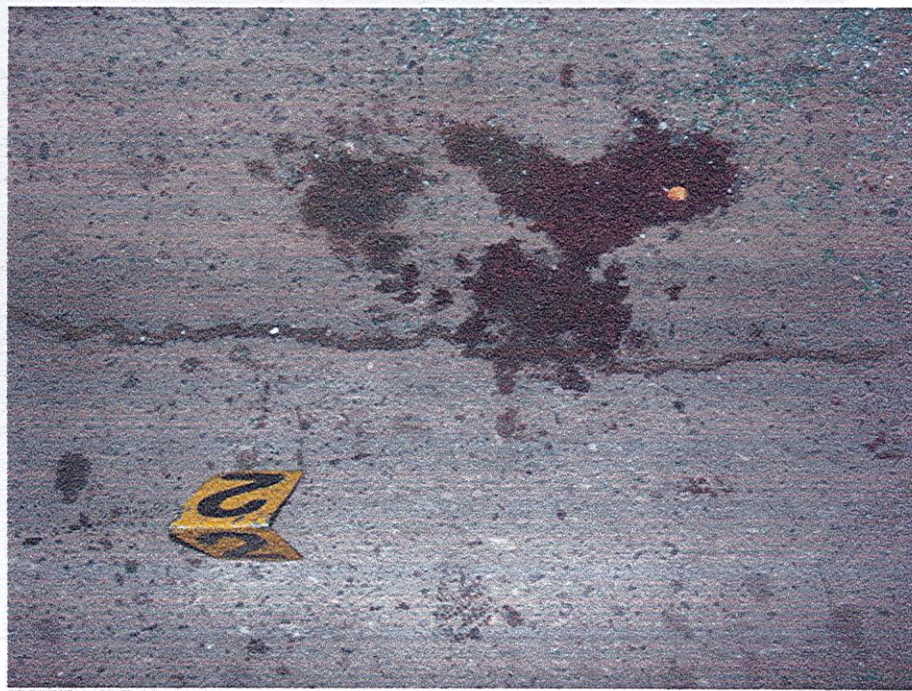
**FOTOGRAFIA N°5**

**FOTOGRAFIA N°05:** Se observa mancha de color pardo rojiza (indicador 2) -

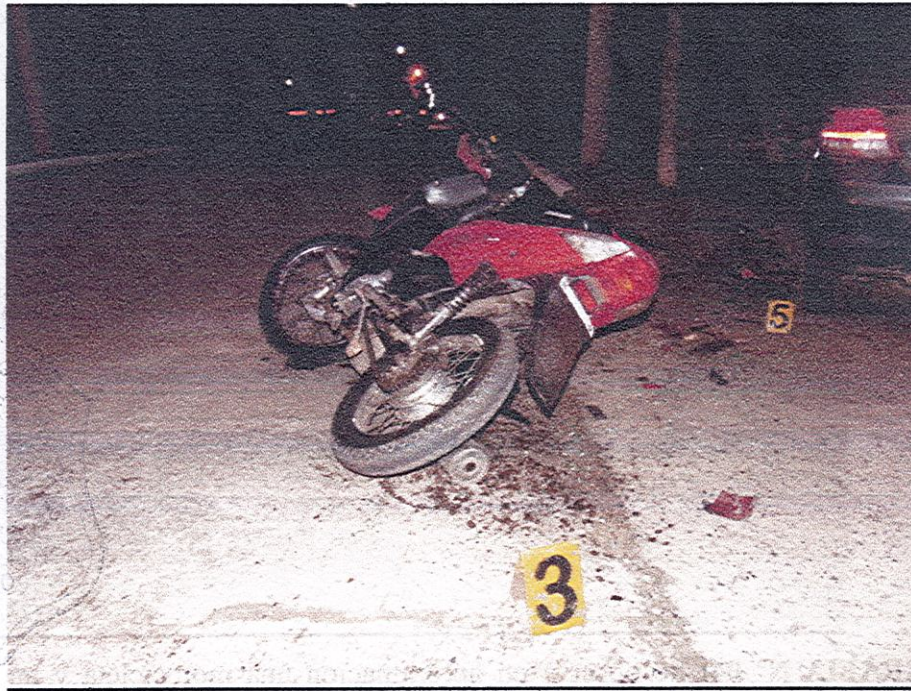
**FOTOGRAFIA N° 6**

**FOTOGRAFIA N° 06:** Se observa la posición de la motocicleta desde cardinal oeste (indicador 3)-

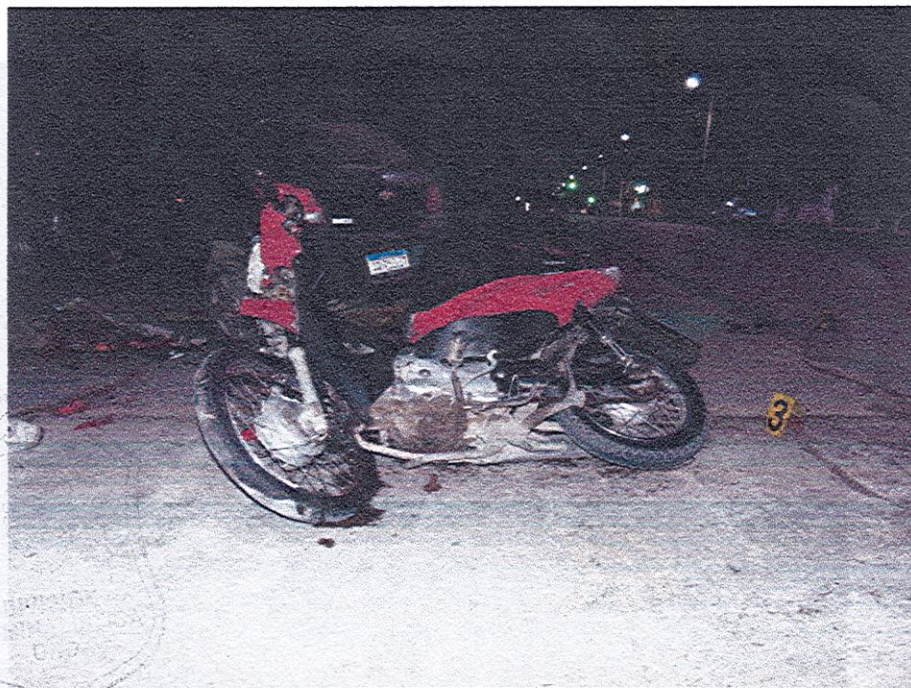
**FOTOGRAFIA N° 7**

**FOTOGRAFIA N° 07:** Se observa la posición de la motocicleta desde cardinal este -

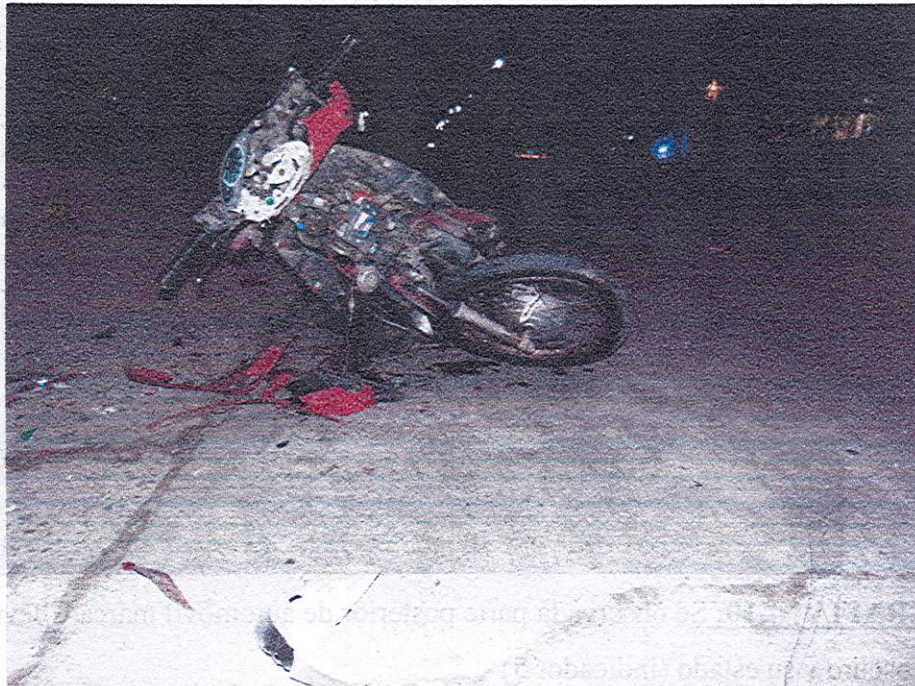
**FOTOGRAFIA N°8**

**FOTOGRAFIA N° 08:** Se observa la posición de la motocicleta desde cardinal sur -

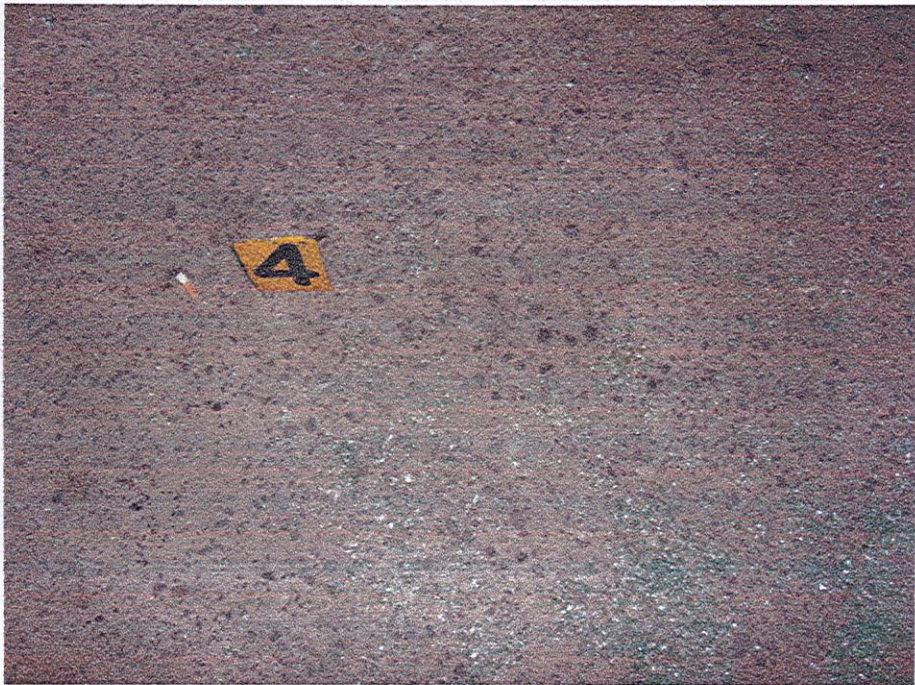
**FOTOGRAFIA N°9**

**FOTOGRAFIA N°09:** Toma donde se observa en detalle restos de vidrios en el pavimento (indicador 4) -

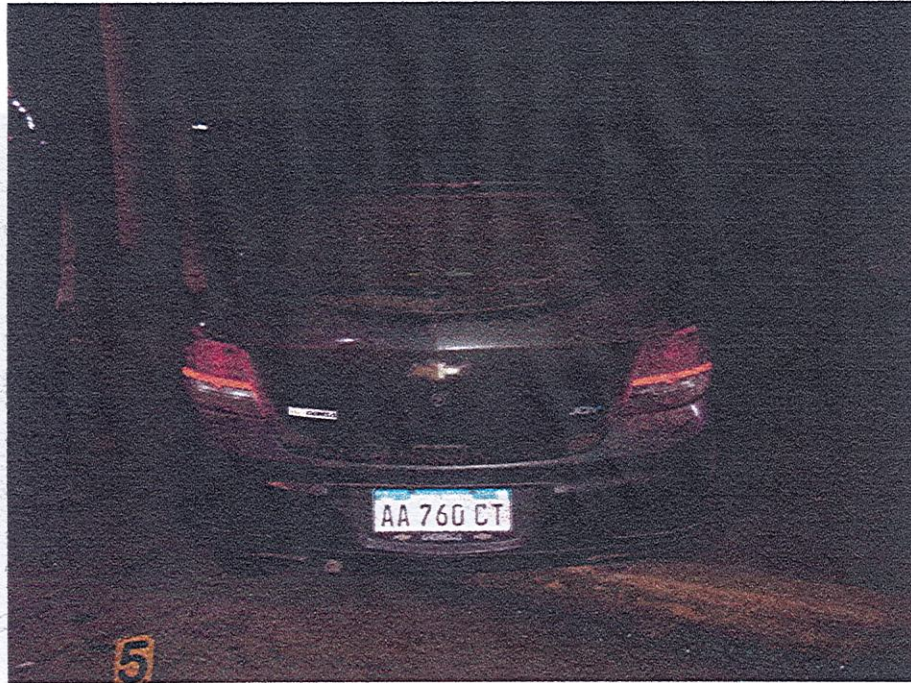
**FOTOGRAFIA N° 10**

**FOTOGRAFIA N° 10:** Se observa la parte posterior de automóvil marca Chevrolet, modelo Joy de color oscuro y su estado (indicador 5) -

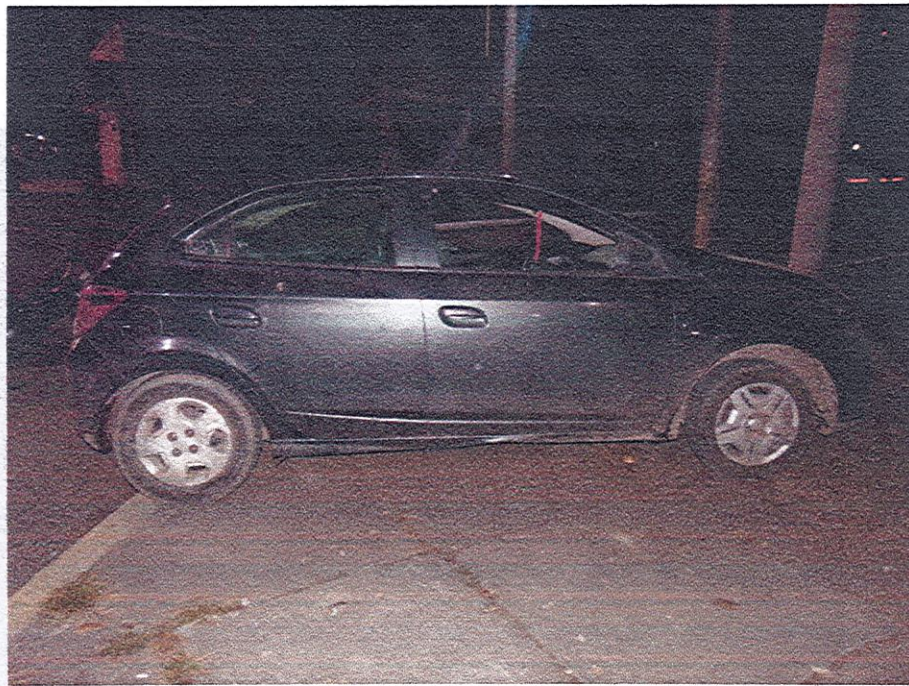
**FOTOGRAFIA N° 11**

**FOTOGRAFIA N° 11:** Se observa el lateral derecho del automóvil y su estado -

ESPEJOS RETROVISORES: Posee, el izquierdo destrozado, el mismo con roturas en su soporte, partes de su carcasa superior con roturas, no posee su vidrio; el izquierdo se encuentra en buen estado de conservación.-

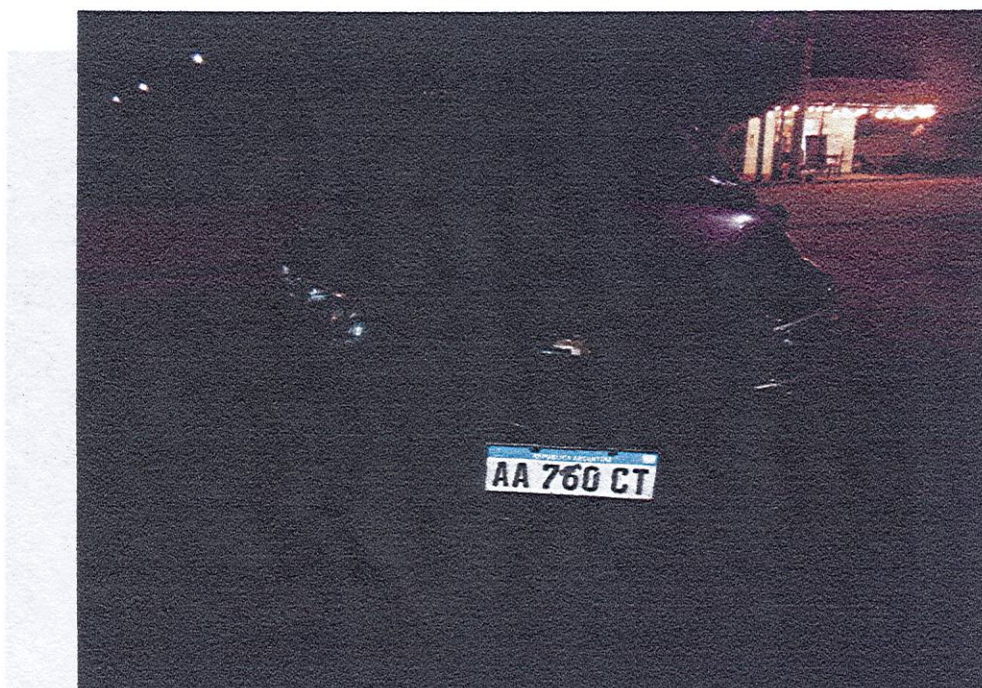
**FOTOGRAFIA N° 12:** Toma donde se observa la parte frontal y su estado -

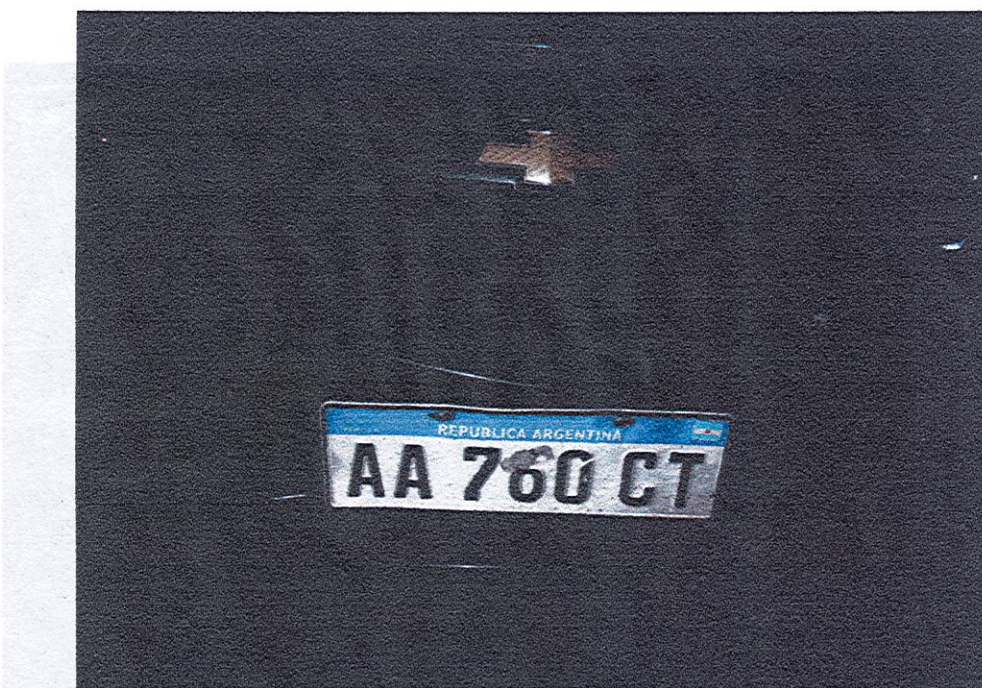
**FOTOGRAFIA N° 13**

**FOTOGRAFIA N° 13:** Se observa en primer plano el dominio AA 760 CT -

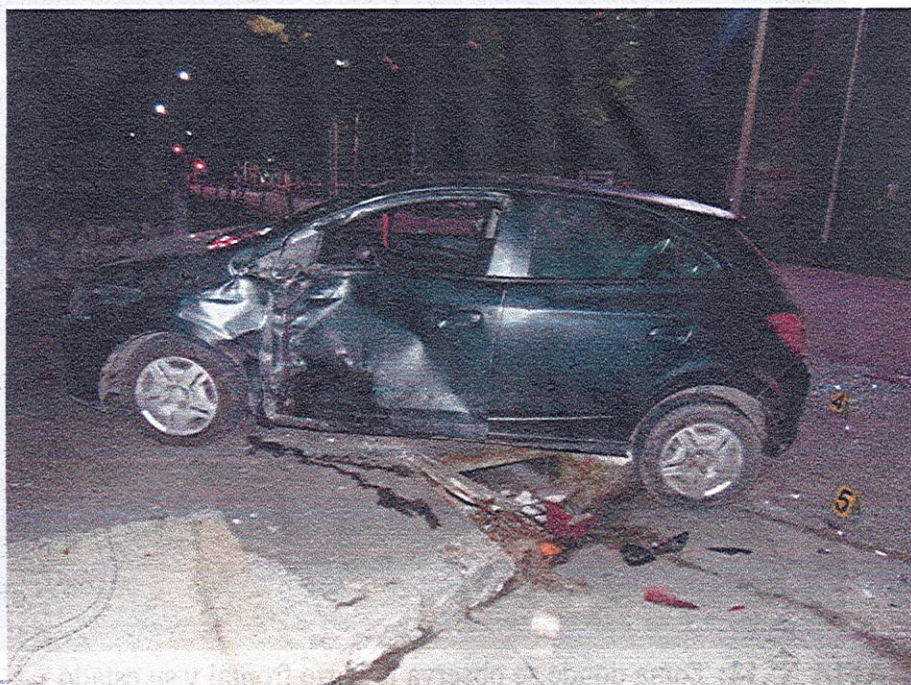
FOTOGRAFIA N° 14

FOTOGRAFIA N° 14: Toma donde se observa el lateral izquierdo del automóvil y su estado -

OBSERVACIONES: Al momento de realizar la inspección técnica al rodado antes mencionado a la vista directa se observan daños: Panel de puerta delantera izquierda, en toda su zona delantera, de sus salientes de sector medio se halla con deformaciones, y de parte inferior de su extremo de igual manera con roturas; en toda su zona raspado y con roturas, mismas partes torcidas y con hundimientos hacia adentro; vidrio de la puerta destrozado. Panel de guardabarro rueda delantera izquierda en toda su zona posterior con deformaciones, y de sector inferior, se halla con deformaciones, y roturas, mismas partes torcidas y con hundimientos hacia adentro y adelante, estas partes con rozamiento en parte trasera de la rueda delantera izquierda; y de este panel, en toda su zona delantera de cara externa presenta marcas de fricción, y de su zona inferior de cara interna se halla su carcasa desencastrada de sus soportes de fijación-

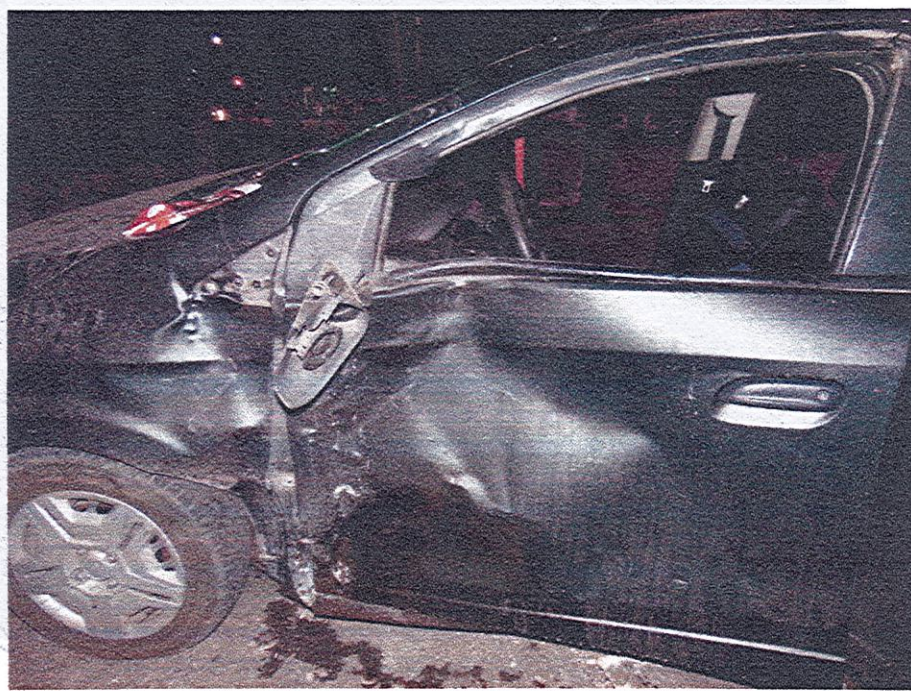
FOTOGRAFIA N° 15

FOTOGRAFIA N° 15: Se observa en aproximacion el lateral izquierdo con daños -

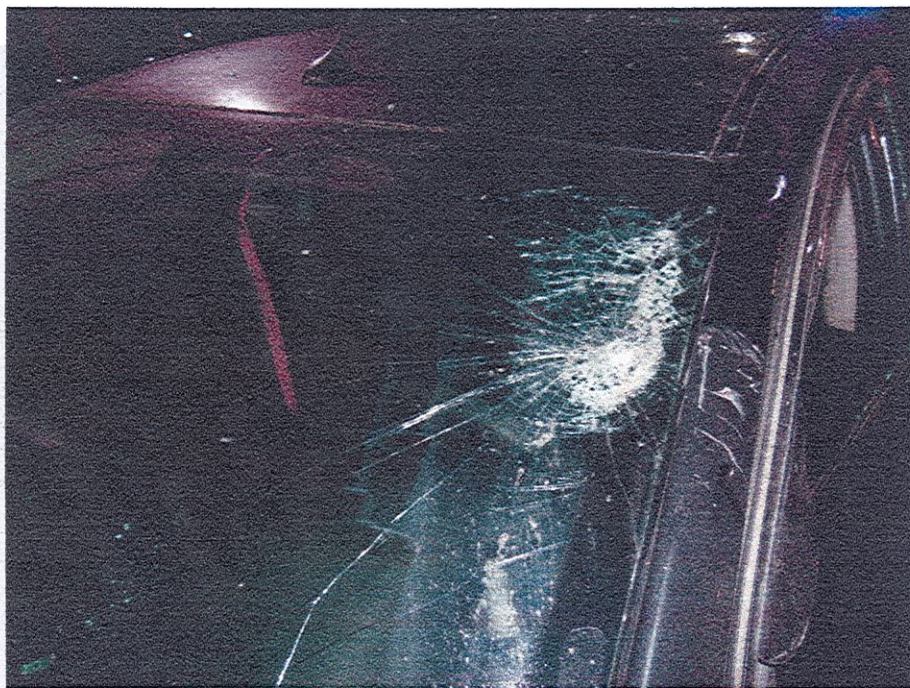
**FOTOGRAFIA N° 16**

**FOTOGRAFIA N°16: Toma** donde se observa en detalle daño en el parabrisas lateral izquierdo -

PARABRISAS: Posee, de lado izquierdo en zona cercana a la superior agrietado, con forma de ojo de buey.-

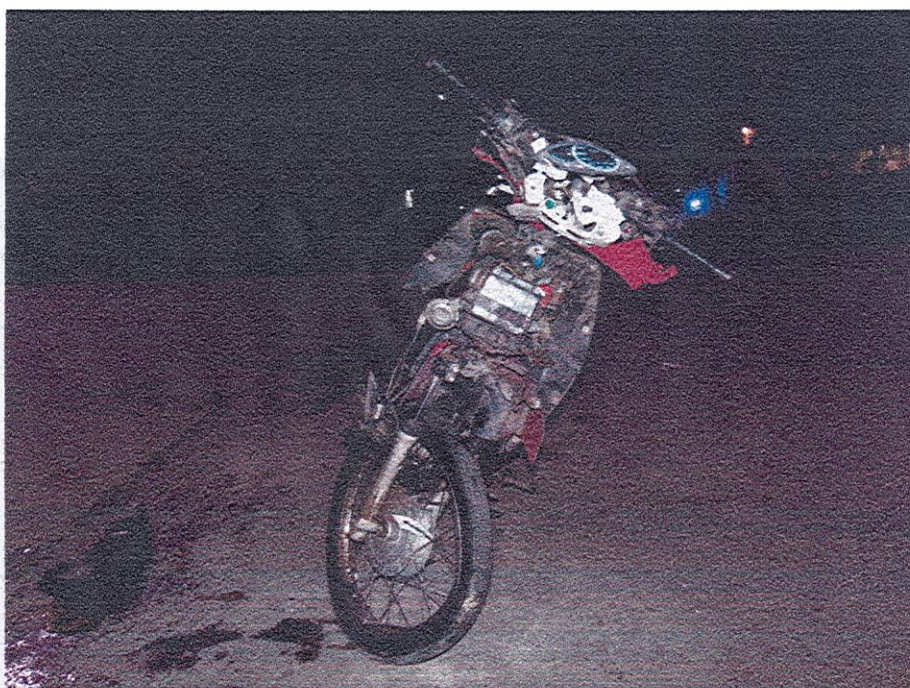
**FOTOGRAFIA N°17**

**FOTOGRAFIA N°17:** Se observa la parte frontal de motocicleta marca Honda, modelo Biz de color roja y su estado -

FAROS DELANTEROS: No posee, solo se observó fichas y cables sueltos de sus soportes.-

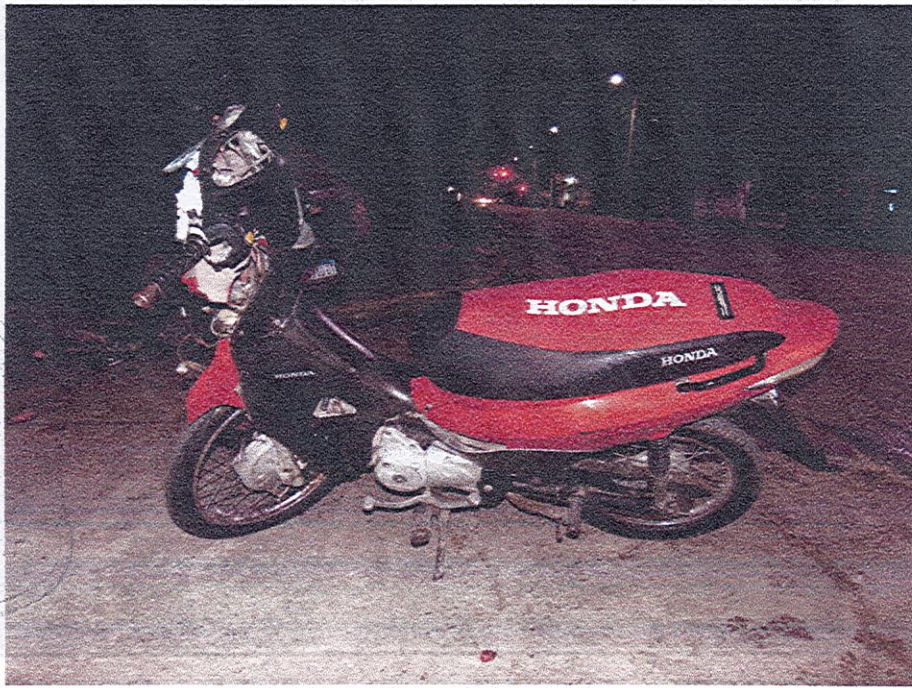
**FOTOGRAFIA N°18**

**FOTOGRAFIA N°18:** Se observa su lateral izquierdo y su estado -

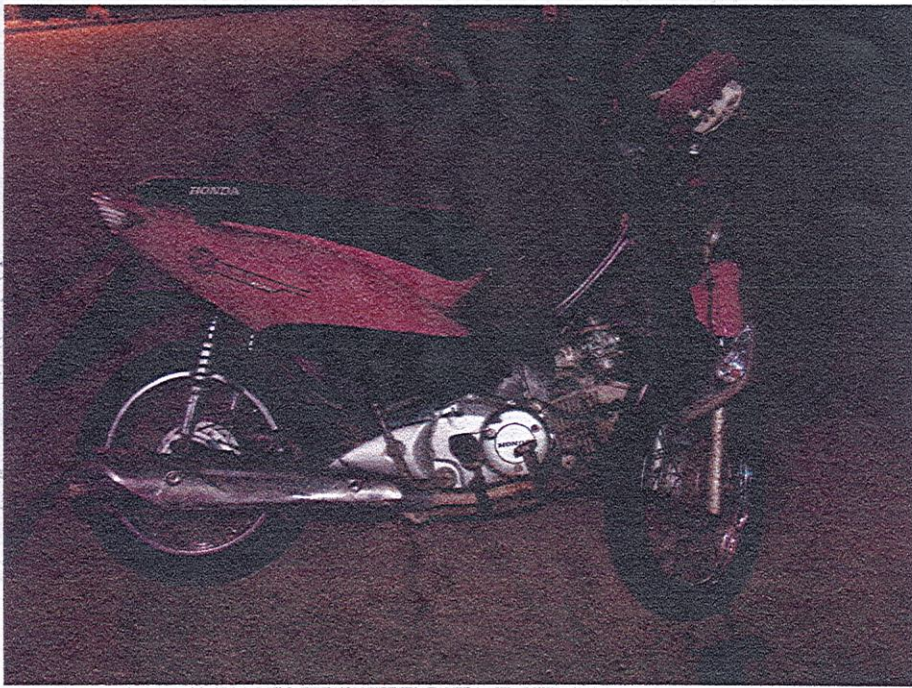
**FOTOGRAFIA N°19**

**FOTOGRAFIA N°19:** Toma al lateral derecho, donde se observa su estado -

POSA PIES DELANTEROS: Posee, el derecho levemente torcido con desplazamiento hacia atrás, y en parte de su extremo inferior se halla con leves roturas, el izquierdo se halla en buen estado en buen estado de conservación.-

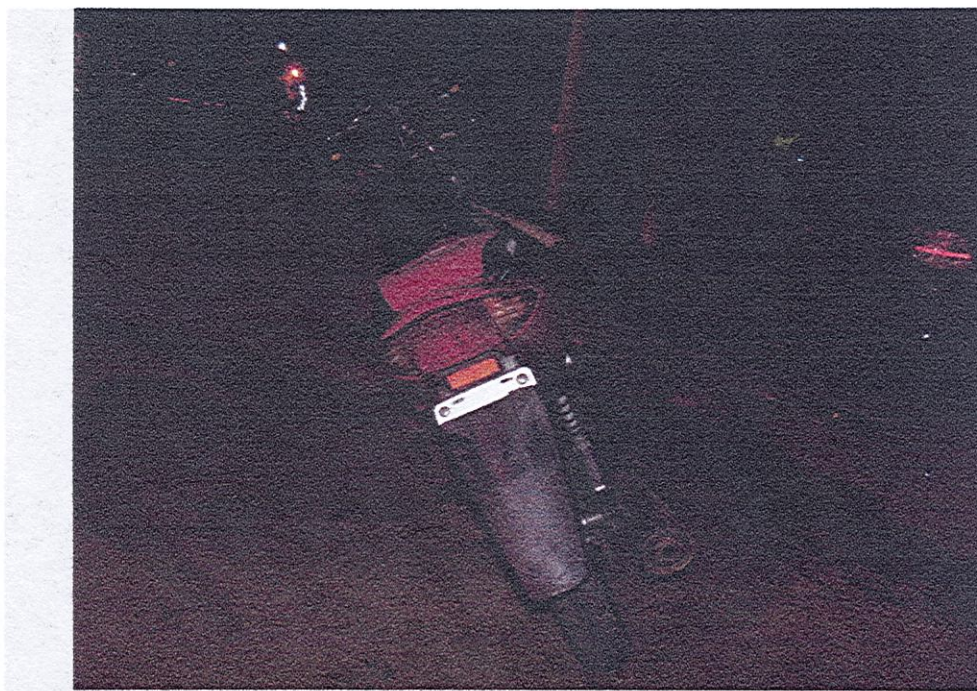
**FOTOGRAFIAN°20**

**FOTOGRAFIAN°20:** Se observa su parte posterior, sin chapa patente a la vista -

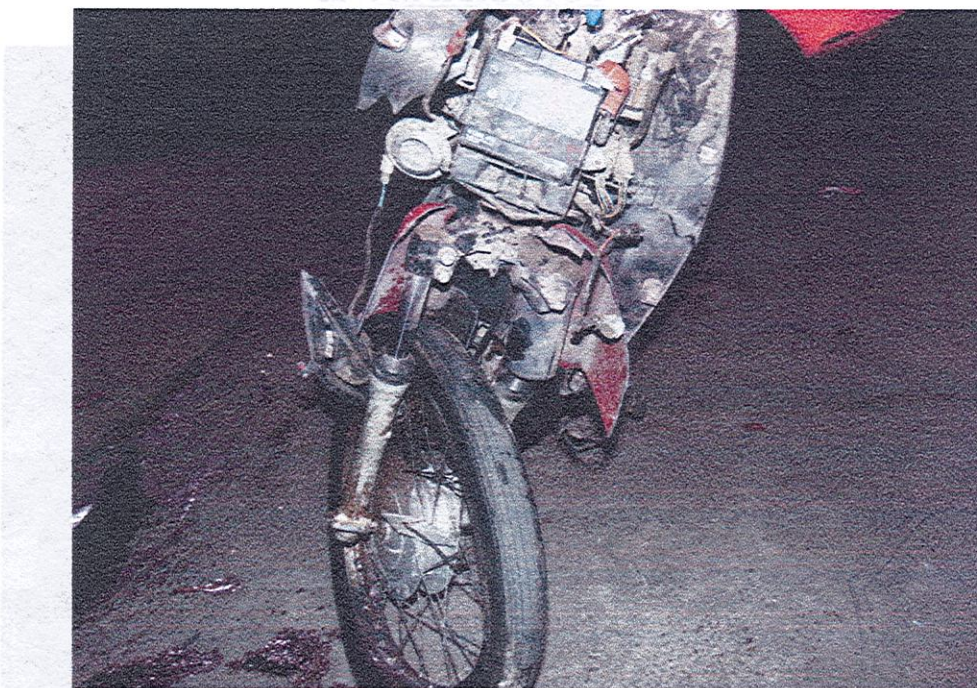
**FOTOGRAFIAN°21**

**FOTOGRAFIAN°21:** Se observa en detalle el daño en parte frontal de la motocicleta -

OBSERVACIONES: Al momento de realizar la inspección técnica al rodado antes mencionado a la vista directa presenta lo siguiente: Manubrio en su conjunto se halla torcido con desplazamiento hacia adelante, y a la izquierda. Tablero de instrumento

destrozado, con varias roturas, el mismo en su conjunto desplazado hacia adelante; carcasa cubre tablero de instrumento de parte anterior desencastrada de sus soportes de fijación; carcasa cubre manubrio y faro de parte frontal, se halla con roturas en toda de su encastré; carcasa frontal de zona media se halla destrozada; ambos barrales de su zona media e inferior se hallan torcidos, girados hacia atrás, con desplazamientos hacia mismo lugar. Rueda delantera, la misma con deformaciones, torcida, junto a sus rayos y parte de su eje central, con desplazamiento hacia la izquierda; ambas carcasas cubre piernas de su cara externa se hallan, destrozadas, solo posee de lado derecho partes de carcasa anterior de zona superior. De lateral derecho su carcasa central de lado derecho se halla con rotura, con partes de las mismas seccionadas. Tapa de motor de lateral derecho de zona posterior se halla con marcas de fricción de color oscuro; carcasa cubre caño de escape en toda su zona anteroposterior se encuentra con marcas de fricción. Carcasa cubre pierna de lateral izquierdo de parte anterior de zona media se halla con roturas. Motor y sistema eléctrico, no se pudo probar por los daños que presenta la unidad.-

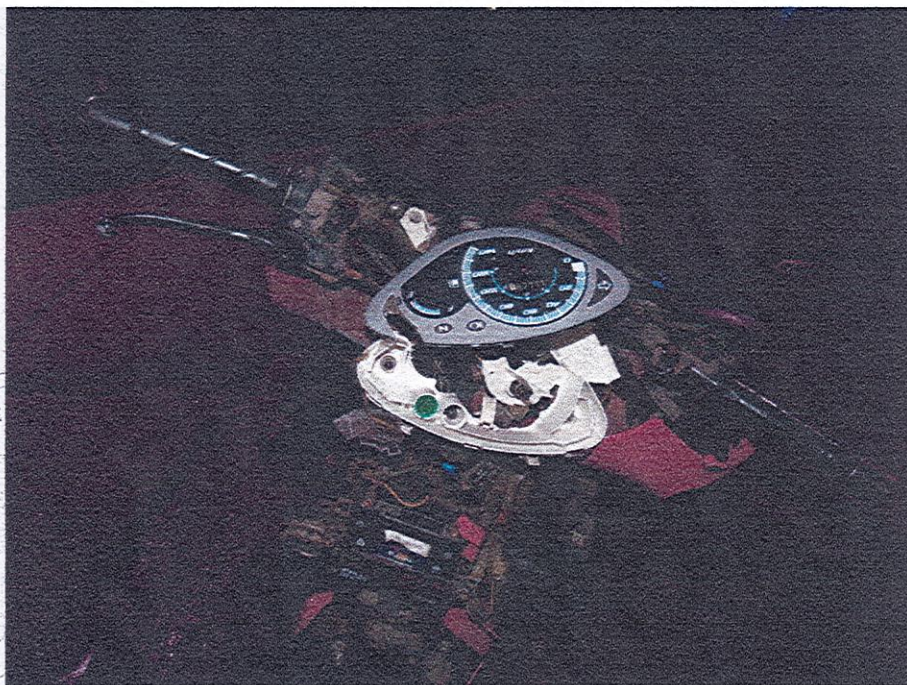
**FOTOGRAFIA N°22**

**FOTOGRAFIA N°22:** Toma desde otro ángulo a parte frontal de la motocicleta, donde se observa daños -

GUARDABARROS DELANTERO: Posee, en toda su zona de parte de su medio hacia adelante seccionado por roturas.-

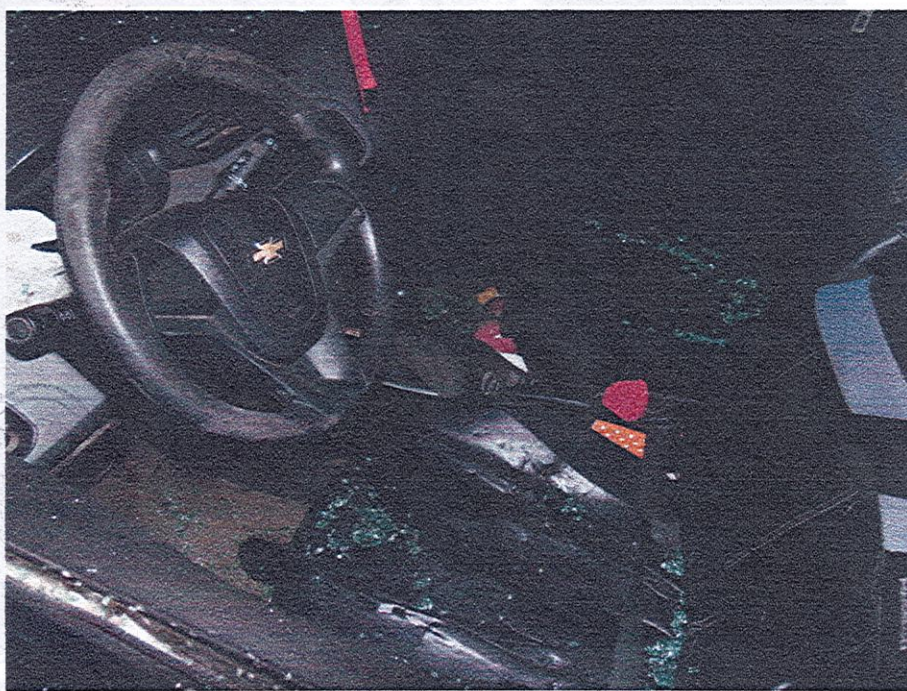
**FOTOGRAFIA N°23**

**FOTOGRAFIA N°23:** Se observa el habitáculo delantero, sector del conductor y su estado -

ASIENTOS: Posee, el izquierdo delantero con roturas en sus tapizado, el derecho en buen estado de conservación.-

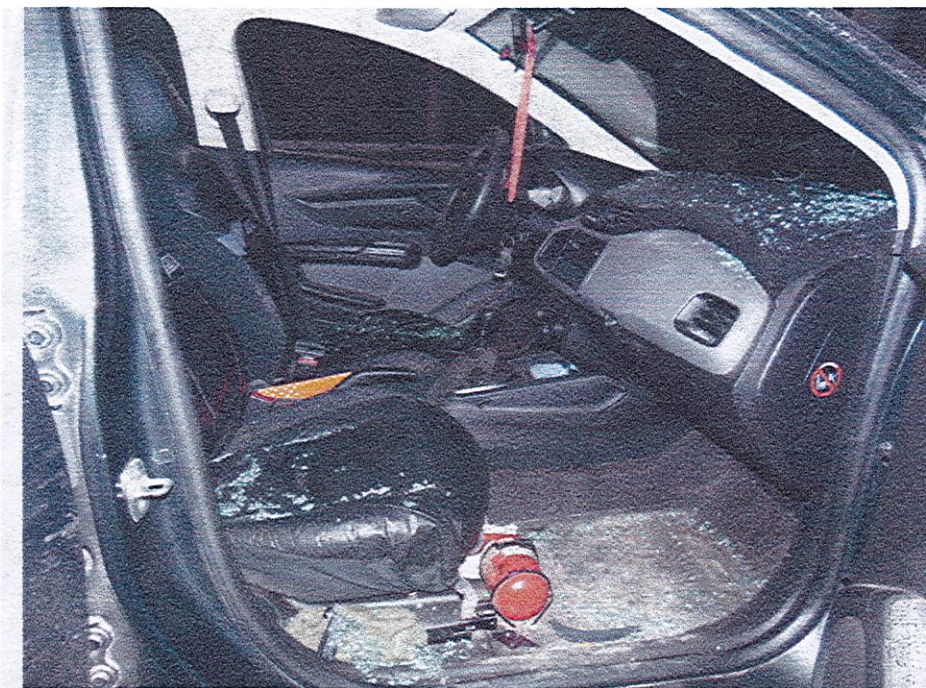
**FOTOGRAFIA N°24**

**FOTOGRAFIA N°24:** Se observa el habitáculo delantero, sector del acompañante y su estado -

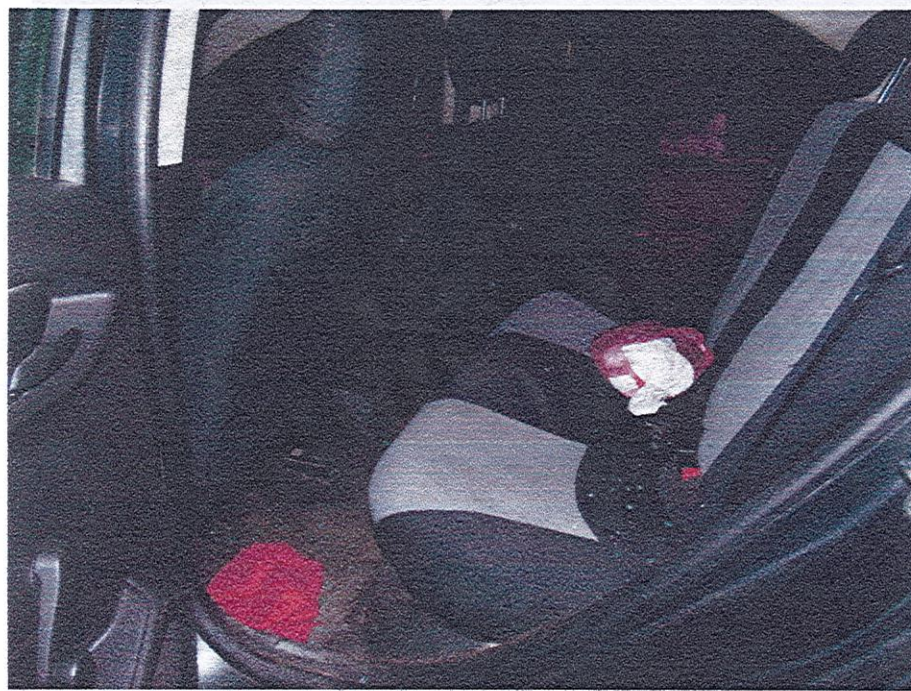
**FOTOGRAFIA N°25**

**FOTOGRAFIA N°25:** Se observa el habitáculo trasero, sector izquierdo y su estado -

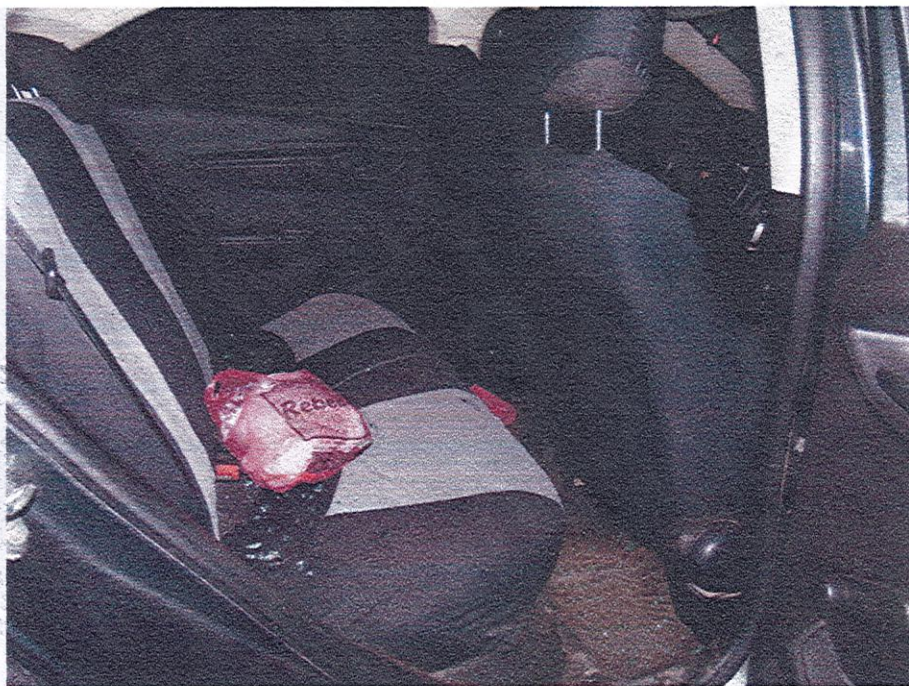
**FOTOGRAFIAN°26**

**FOTOGRAFIAN°26:** Se observa el habitáculo trasero, sector derecho y su estado -

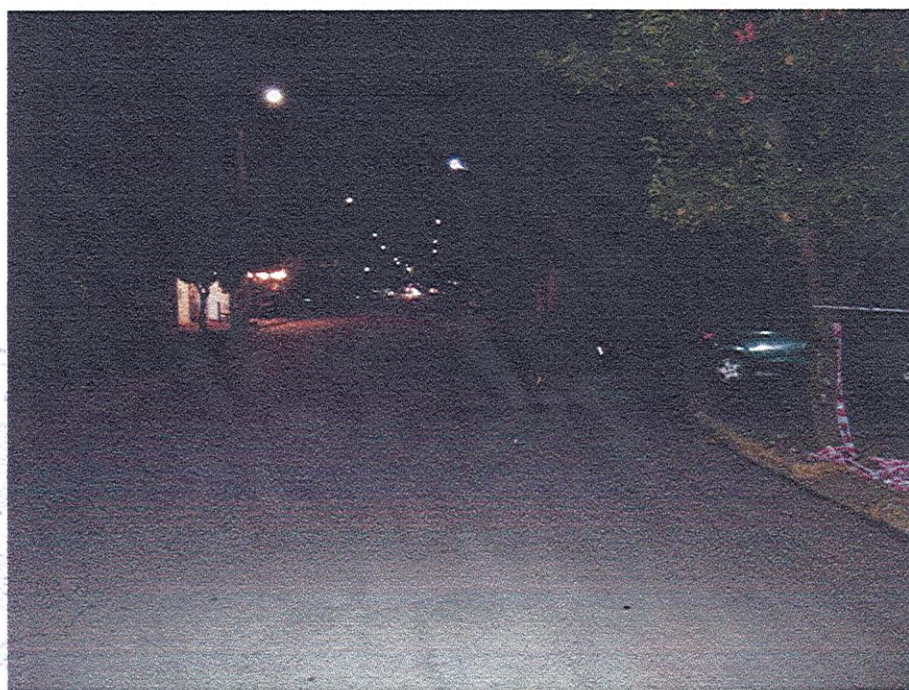
**FOTOGRAFIAN°27**

**FOTOGRAFIA N°27:** Toma al lugar del hecho, desde cardinal oeste a este -
