CARPETA TÉCNICA Nº 1773/13

CAUSA: HOMICIDIO CULPOSO Y LESIONES CULPOSAS

Elevo a Ud. informe fotográfico N° 1773 / 13 el que consta de la cantidad de (18)

DIVISION CRIMINALISTICA U.R.O.-  
INFORME TECNICO N°:1773/2013.-

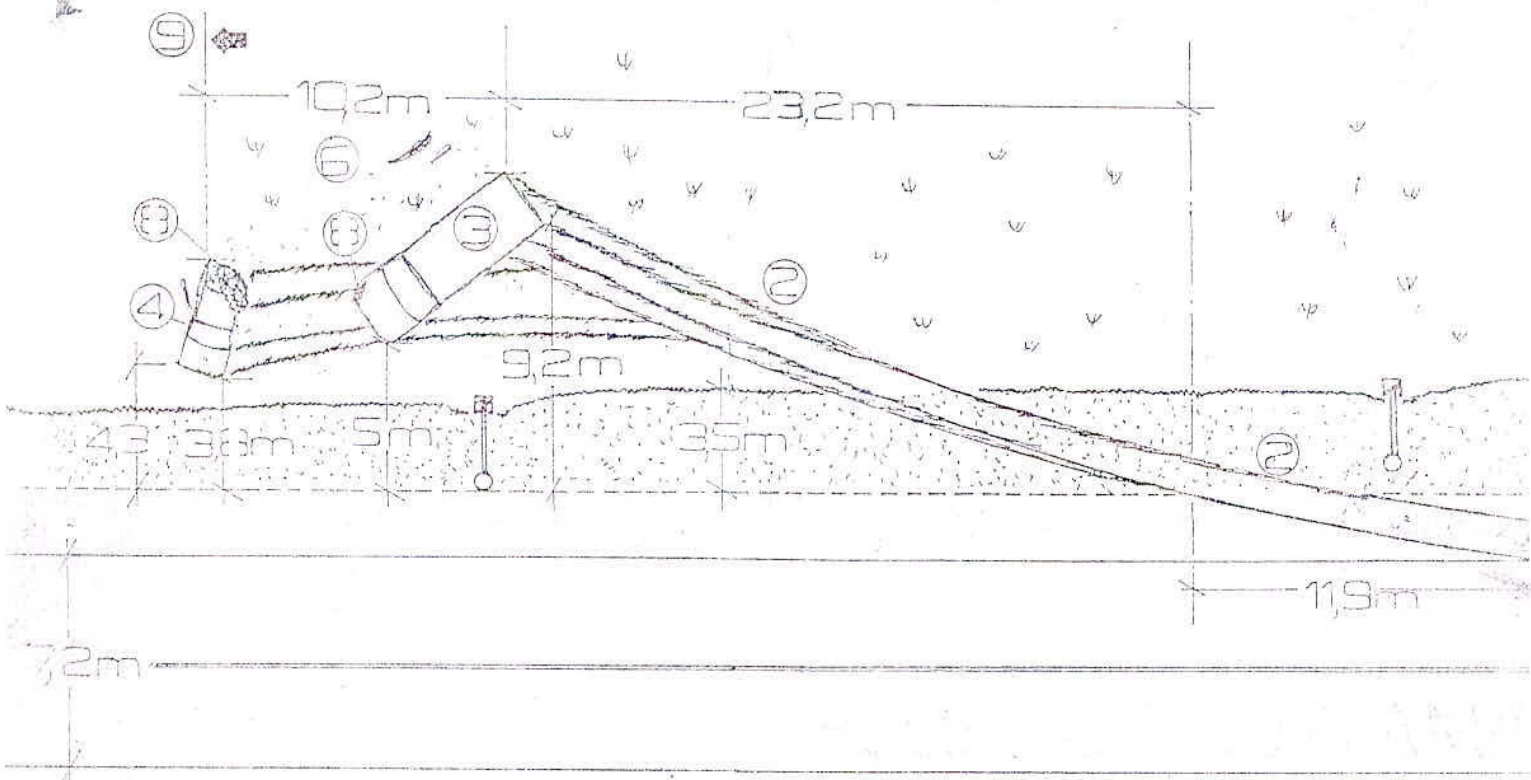
## RELEVAMIENTO PLANIM

- 1) Indica Huella de neumático.-
- 2) Huella de neumático en forma de derrape.-
- 3) Lugar y posición en donde se encontraba al hacerse presente el CAMIÓN PS color blanco, su dominio N° 986-DCM, de 6,80 mts de largo por 2,20 mts de ancho.-
- 4) Lugar y posición en donde se encontraba el automóvil, RENAULT 19, color azul, su dominio N° 128-CPW, sus medidas son : 3,70 mts de largo por 1,60 mts de ancho al hacerse presente.-
- 5) Indica Alumbrado Público.-
- 6) Sector de banquina donde se observa trozos de plásticos y acrílicos dispersados.-
- 7) Plásticos y acrílicos dispersados.-
- 8) Indica los daños que presentaban los vehículos al momento de la intervención.-
- 9) Indica a 5 mts, ingreso principal a la localidad de Rio Seco.-

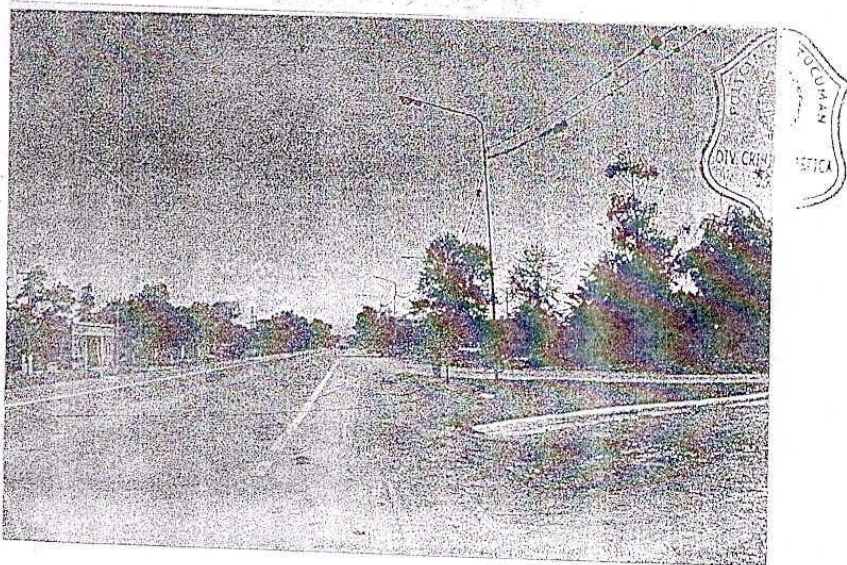
Fotografia N° 01

Foto n°01: Realizada en forma panorámica desde un tramo de la Ruta Nac. N° 38, intersección con Calle Cordoba del Tucuman, Jurisdicción de Gria Rio Seco, lugar donde habría ocurrido el hecho que se tramita en la presente causa. Angulo Fotográfico de Norte a Sur.

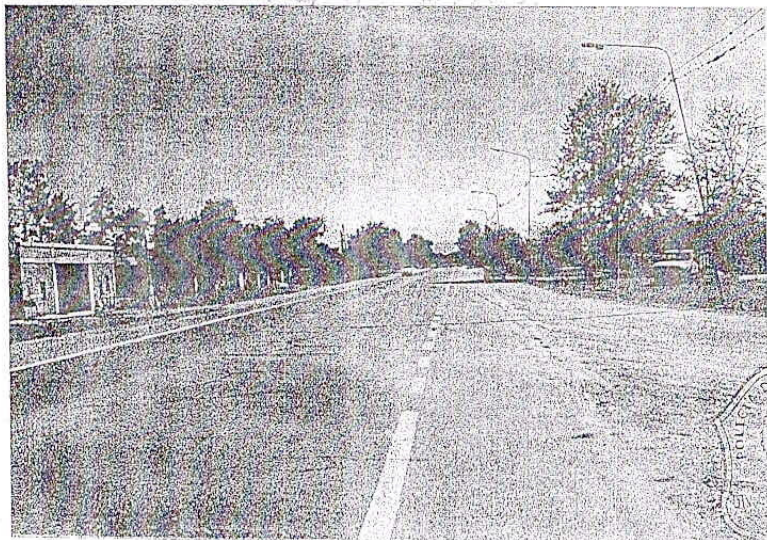
Fotografia N° 02

Foto N° 02: Realizada en forma panoramica. Iden a fotografia anterior.

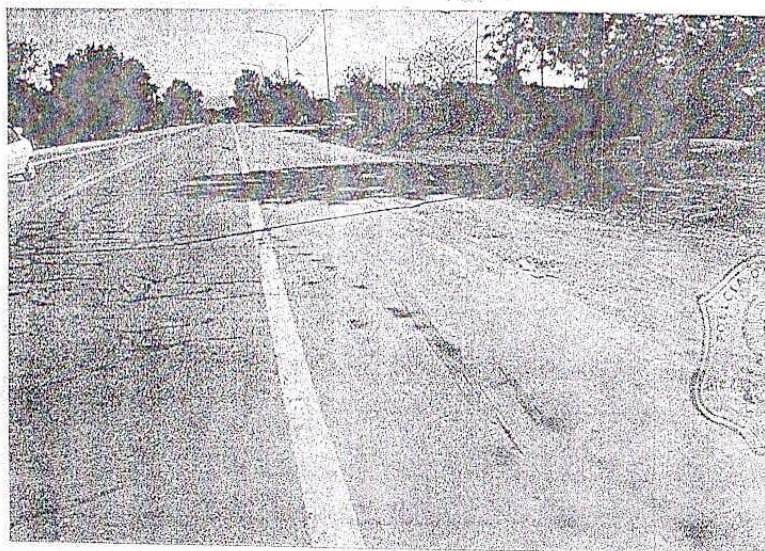
Fotografia N° 03

Foto N° 03: Realizada en forma panoramica donde se puede observar sobre la banquina consolidada: A) huellas de neumaticos en forma de arrastre, B) raspado metalico en forma de arrastre y con flecha inserta indica los vehiculos afectados a la causa.

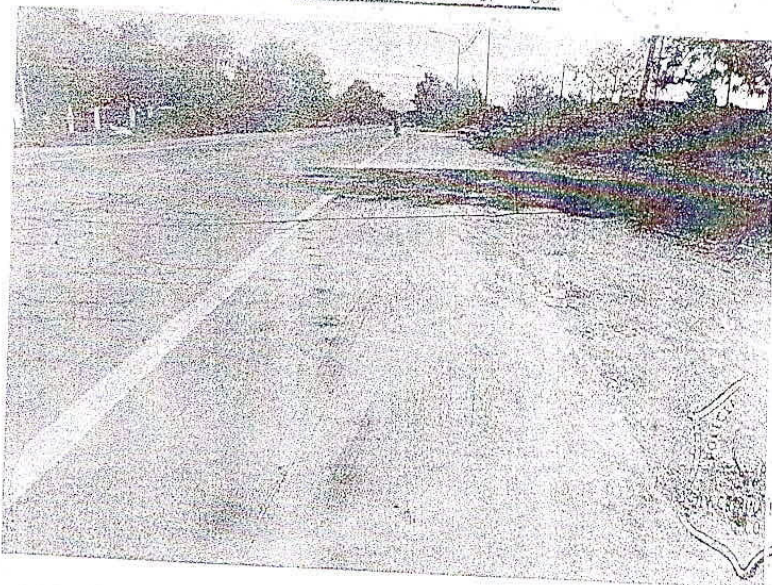
Fotografia N° 04

Foto N° 04: Realizada en forma panoramica donde se observa sobre la banquina consolidada: A) huellas de neumaticos en forma de arrastre, B) Friccion de cuerpo duro en forma de arrastre.

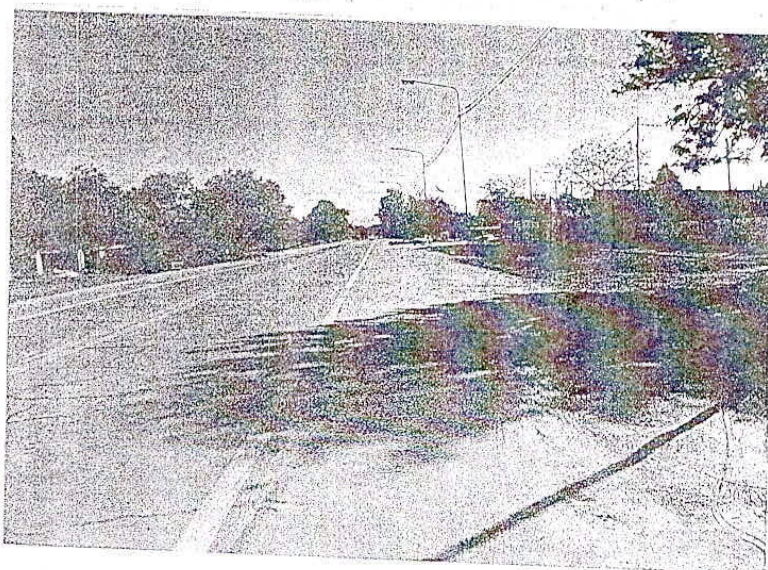
Fotografia N° 05

Foto N° 05: Realizada en primer plano donde se observan A) huellas de neumaticos en forma de arrastre sobre la banquina consolidada. Angulo Fotografico de Norte a Sur.

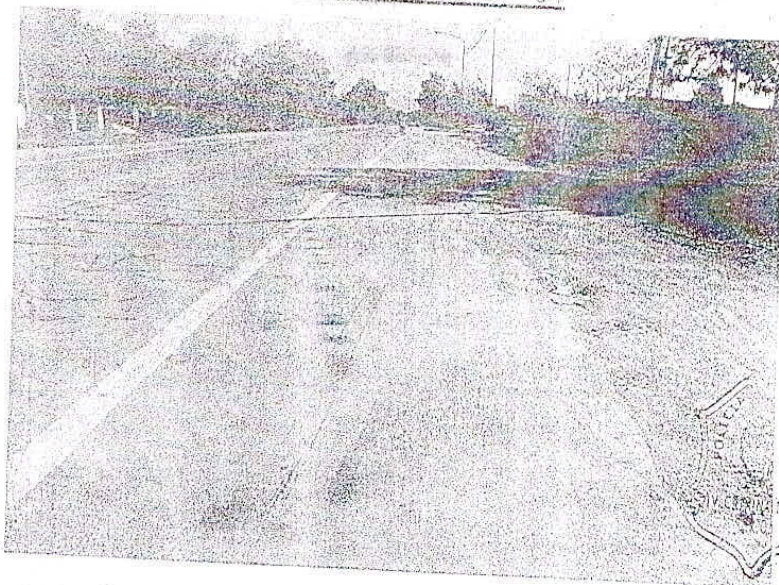
Fotografia N° 04

Foto N° 04: Realizada en forma panoramica donde se observa sobre la banquina consolidada: A) huellas de neumaticos en forma de arrastre, B) Fijacion de cuerpo duro en forma de arrastre.

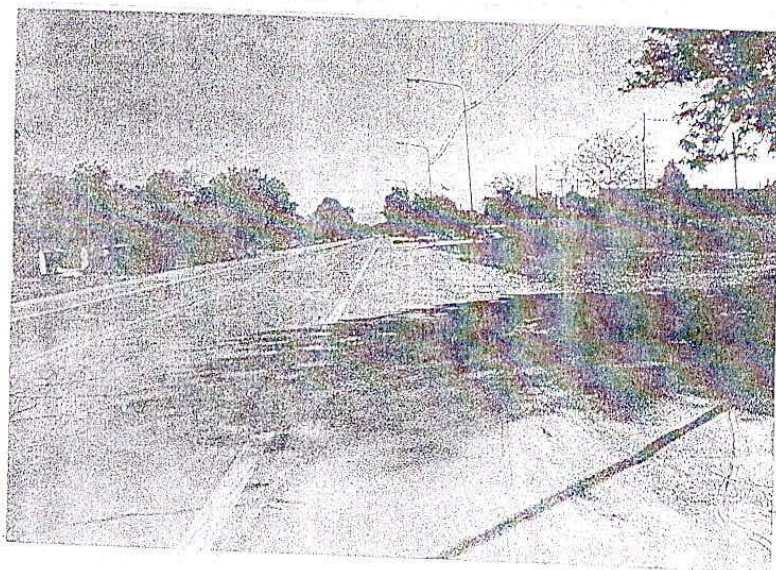
Fotografia N° 05

Foto N° 05: Realizada en primer plano donde se observan (A) huellas de neumaticos en forma de arrastre sobre la banquina consolidada. Angulo Fotografico de Norte a Sur.

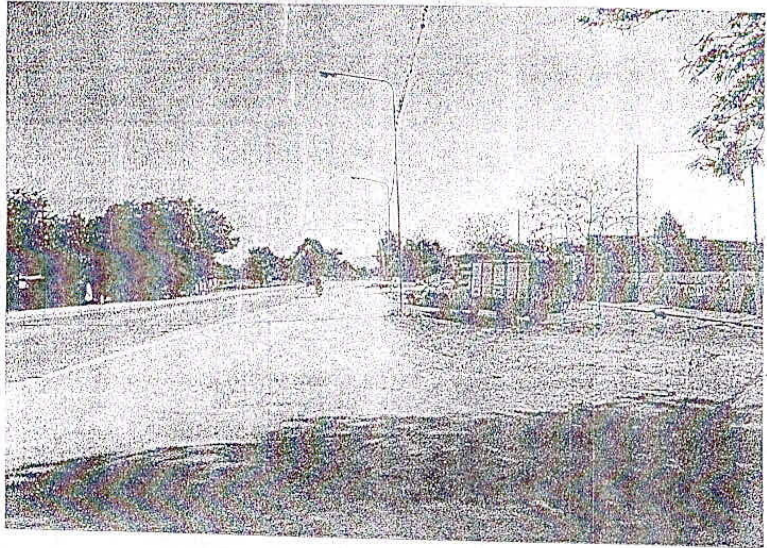
Fotografia N° 06

Foto N° 06: Realizada en forma panoramica donde se observan huellas de neumaticos en forma de arastre sobre la cuneta cubierta de malezas bajas, y con flecha inserta indico los vehiculos afectados a la presente causa.

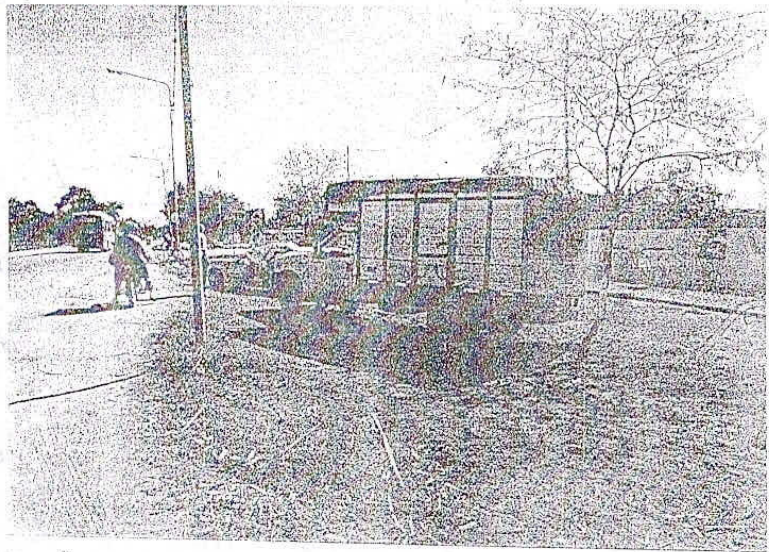
Fotografia N° 07

Foto N° 07: Realizada en primer plano donde se observan lo detallado en fotografia anterior.

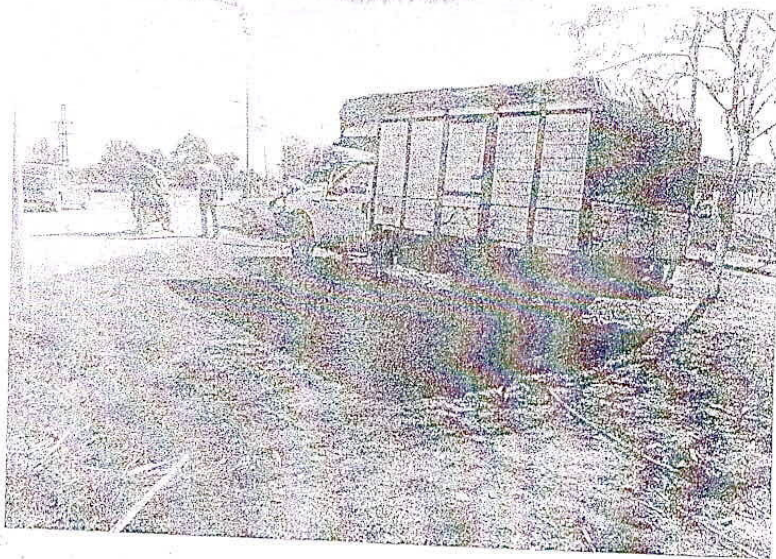
Fotografía N° 08

Foto N° 08: Realizada en primer plano donde se observa: C) Lugar y posición de un Camión Marca Ford modelo 4000, de color Blanco, Dominio: DGM986, y con flecha inserta índice huellas de neumáticos en forma de arrastre.

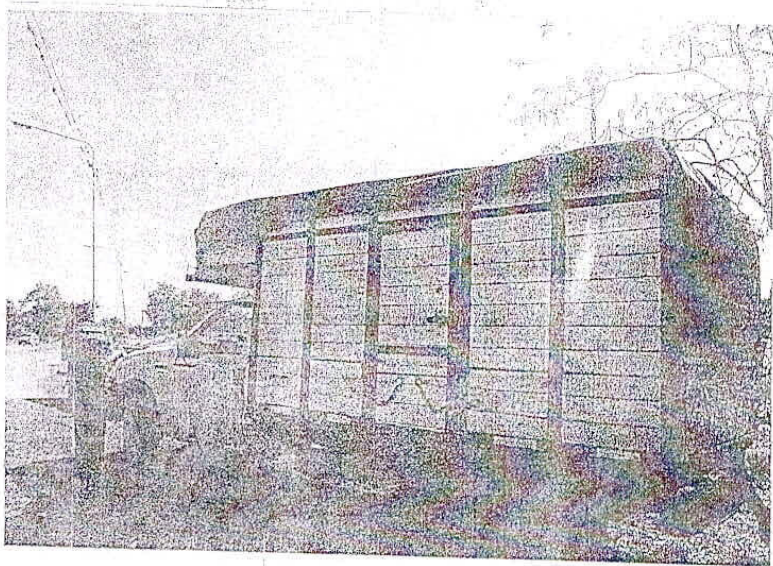
Fotografía N° 09

Fotografía N° 09: Realizada en forma panorámica donde se observa el lateral izquierdo del camión afectado a la causa.

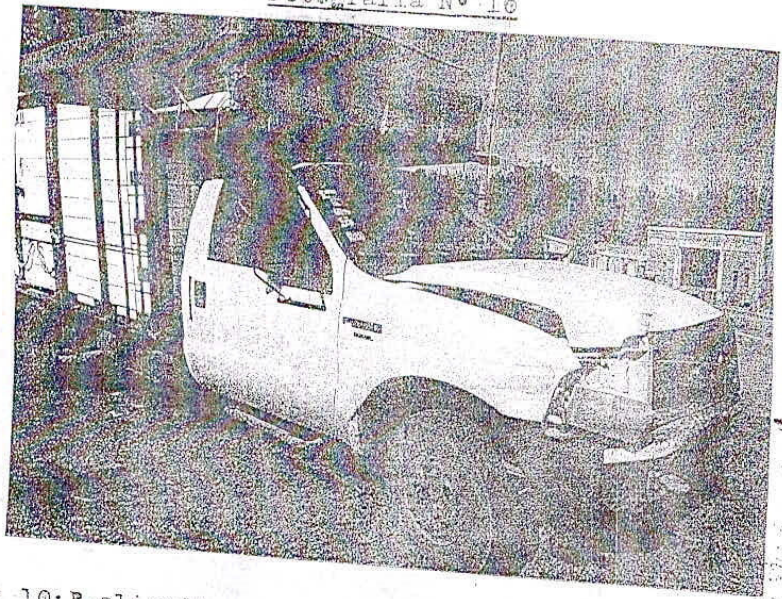
Fotografia N° 10

Foto N° 10: Realizada en primer plano donde se observa el lugar y posición del camión Marca Ford modelo 4000 de color blanco y con flecha inserta indica los daños que presenta.

Capot motor lado derecho parte delantera torcido con desplazamientos hacia atrás, parrilla frontal lado  
de echo desplazado hacia atrás, paragolpe delantero el extremo derecho torcido, y en la parte medio  
torcido desplazado hacia atrás, chapa patente delantera torcida, guardabarros delantero derecho parte  
delantera zona superior raspado y torcido desplazado hacia atrás.-

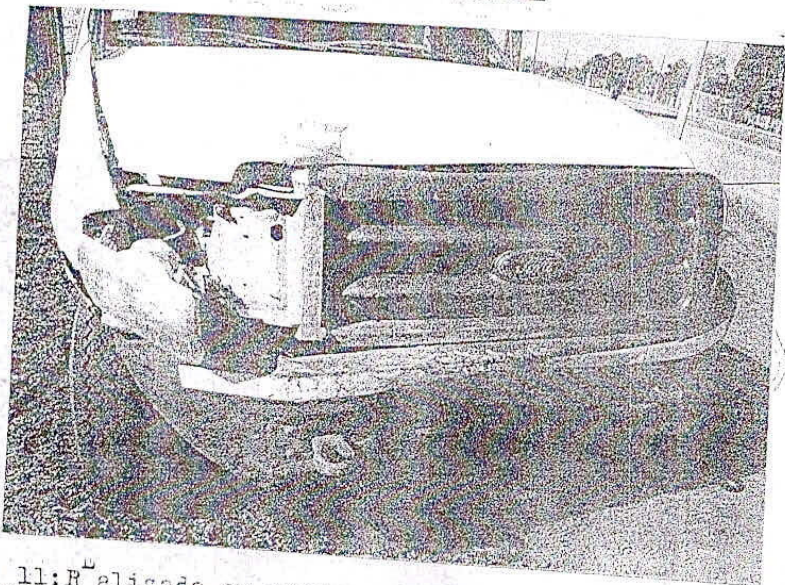
Fotografia N° 11

Foto N° 11: Realizada en primer plano donde se observan los daños que presenta el camión en su sector frontal, lo cual indica con flecha inserta.

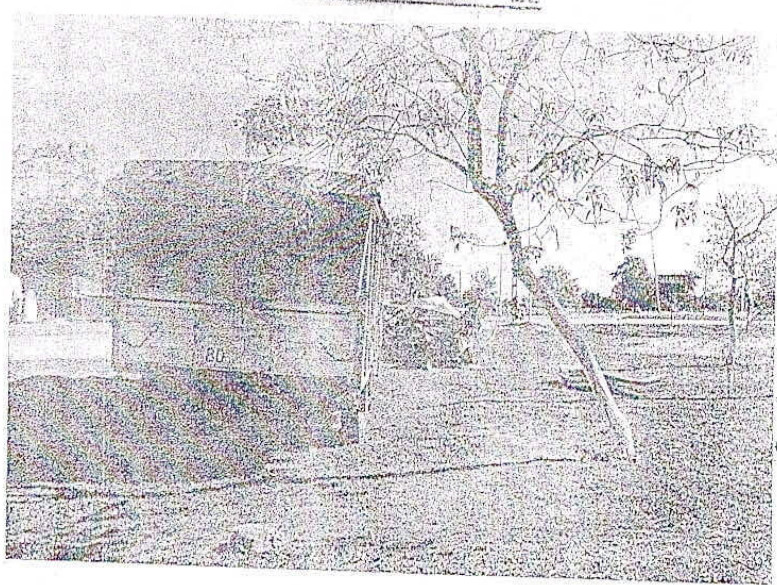
Fotografia N° 12

Foto N° 12: Realizada en forma panoramica donde se observa la parte trasera del camion y con flecha inserta indico automovil afectado a la presente causa.

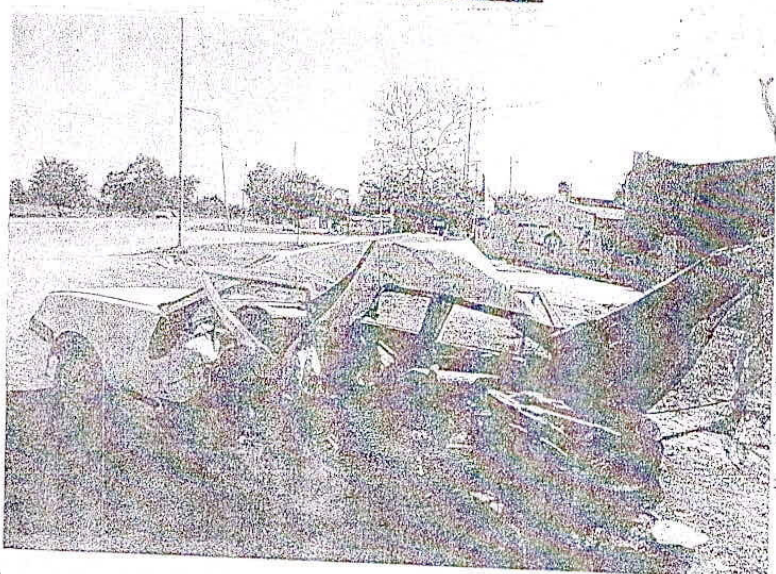
Fotografia N° 13

Foto N° 13: Realizada en primer plano donde se observa el lugar y posición de un automovil marca Renault modelo 19, de color blanco, dominio/ CPW-128, el cual se encuentra afectado a la presente causa.

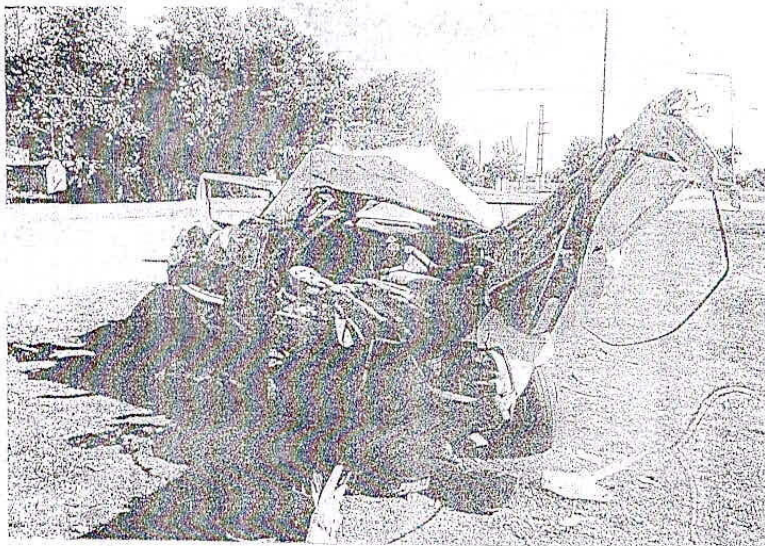
Fotografia N° 14

Foto N° 14: Realizada en primer plano donde se observan los daños que presenta el automovil en su sector trasero.

- Puerta delantera derecha fuera de escuadra no cierra, puerta  
trasera derecha destrozada, guardabarros trasera derecho con  
deformación, paragolpe trasero destrozado el material plástico, y el  
panel soporte del mismo torcido desplazado hacia adelante, tapa de  
baúl torcido y con deformación en toda su extensión y seccionado  
sector izquierdo, habitáculo de baúl torcido y con deformación en  
toda su extensión, luneta destrozada, techo de cabina parte trasera  
plegado desplazado adelante y con deformación en toda su extensión,  
puerta trasera izquierda destrozada, puerta delantera izquierda  
destrozada, guardabarros trasero izquierdo destrozado, tanque de  
combustible torcido desplazado adentro, cilindro de gas desplazado  
adentro, motor y sistema eléctrico no se pudo probar por los daños  
que presenta la unidad.-

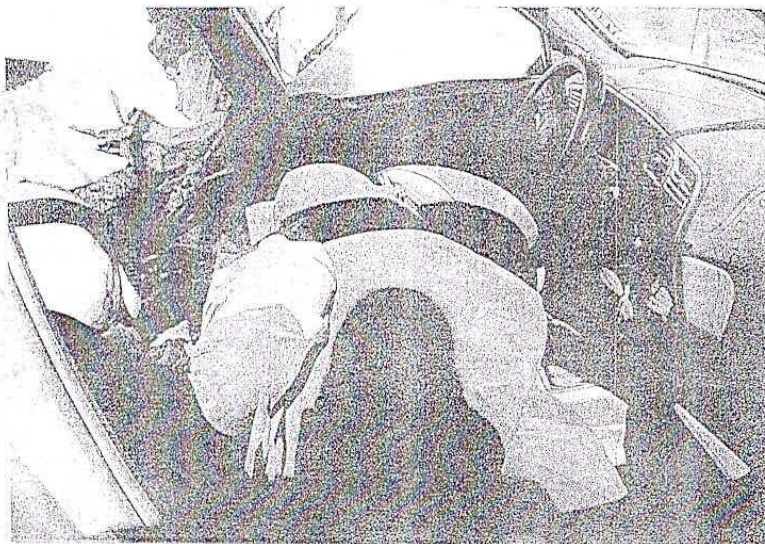
Fotografia N° 15

Foto N° 15: Realizada en primer plano donde se observa el estado que presenta el habitaculo del automovil al momento de nuestra intervencion.

ASIENTOS: Posee, en su totalidad con desplazamientos hacia adelante.-

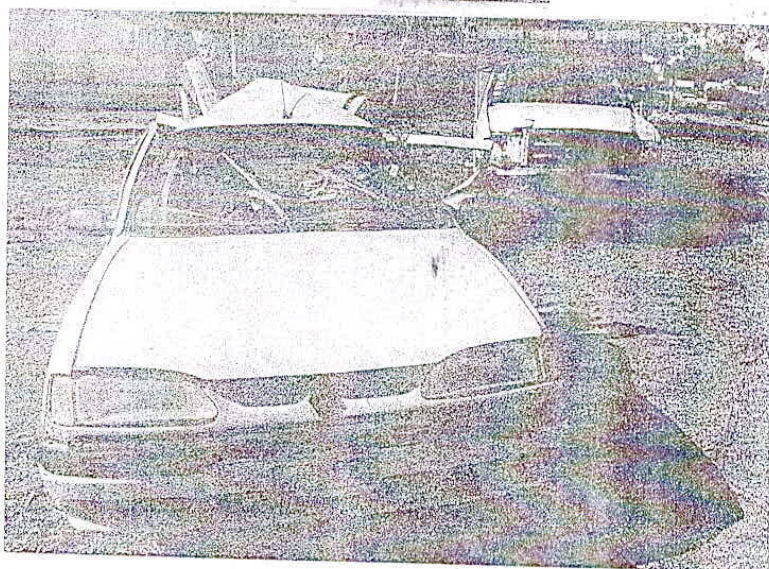
Fotografía N° 16

Foto N° 16: Realizada en forma panoramica donde se observa el sector frontal del automovil marca Renault modelo 19, y en segundo plano se observa el camion marca Ford Modelo 4000

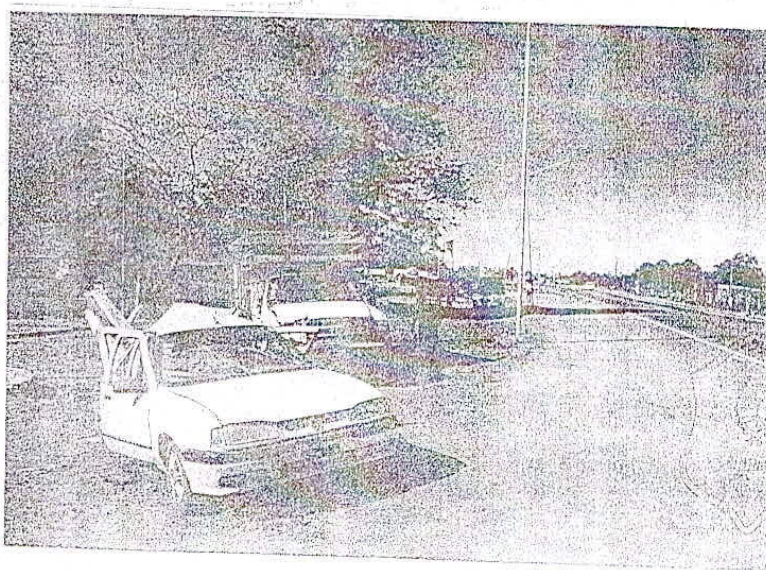
Fotografía N° 17

Foto N° 17: Realizada en forma panoramica donde se observan el lugar y posicion de los vehiculos afectados a la presente causa y con flecha inserta indice Calle Cordoba del Tucuman.

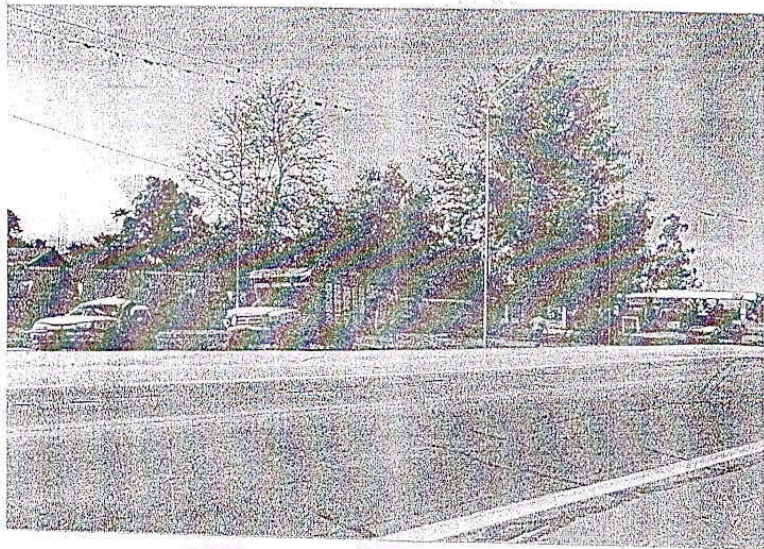
Fotografia N° 18

Fotografia N° 18: Realizada en forma panoramica desde otro angulo fotografico donde se observan a los vehiculos afectados a la presente causa y con flecha inserta indico calle Cordoba del Tucuman.
